COMUNE di SAN GIOVANNI VALDARNO  
Provincia di Arezzo  
Area 2 Tecnica

## Lavori di manutenzione alla copertura della scuola materna "Don Milani-La Pira" in Via Milano

### Progetto Esecutivo

### **RELAZIONE TECNICA E DOCUMENTAZIONE FOTOGRAFICA**

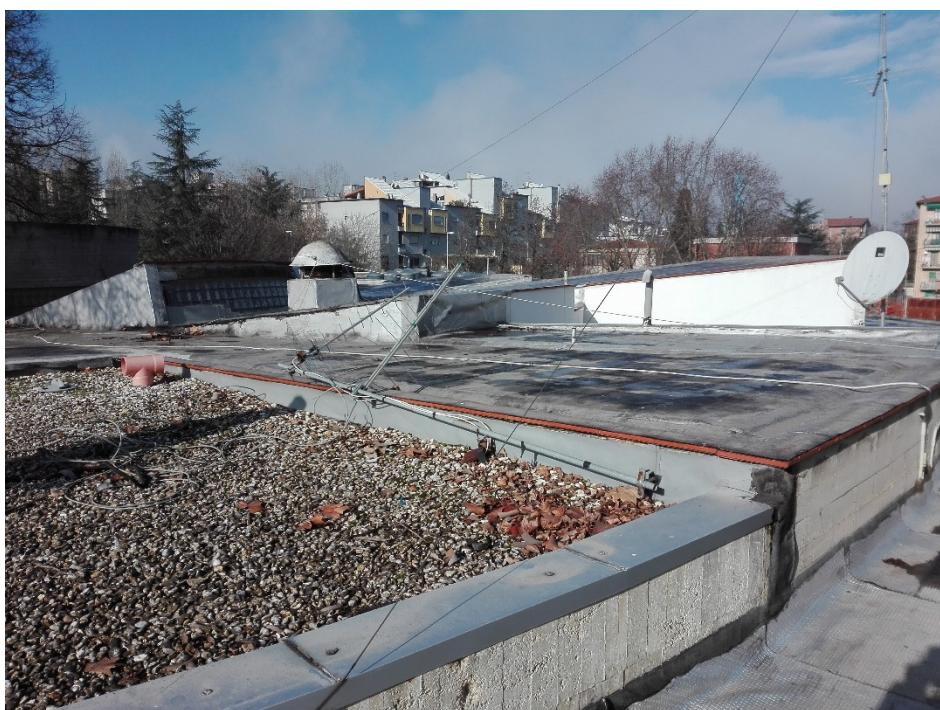
Foto 1: porzione di nuova copertura realizzata contestualmente all'ampliamento e porzione di copertura esistente

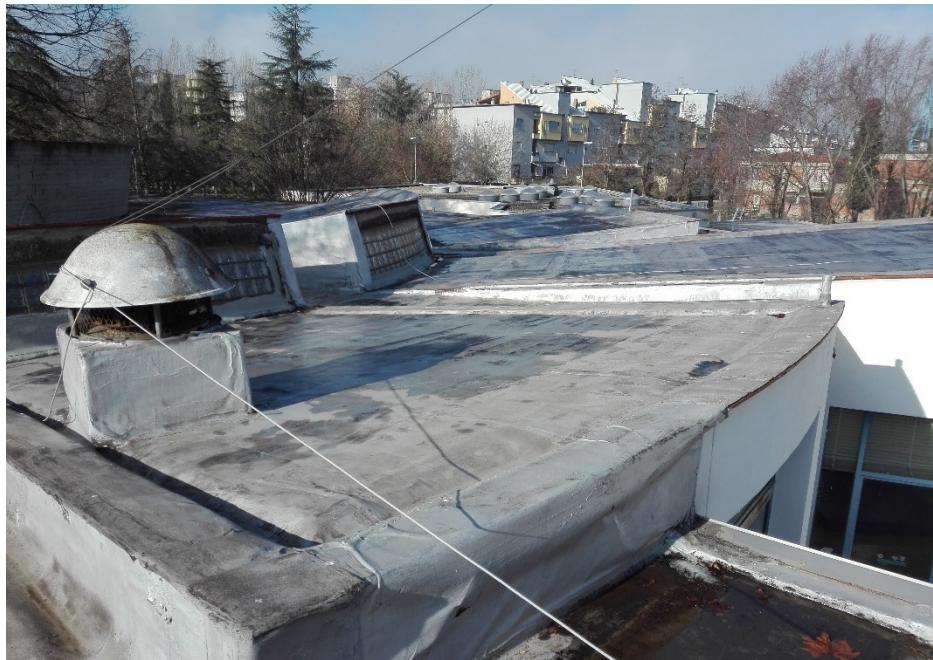
Foto 2: porzione di copertura esistente

Occorrerà prevedere la parziale rimozione della guaina impermeabilizzante deteriorata e quindi non più idonea ed il suo corretto smaltimento e la sua sostituzione o reintegro.

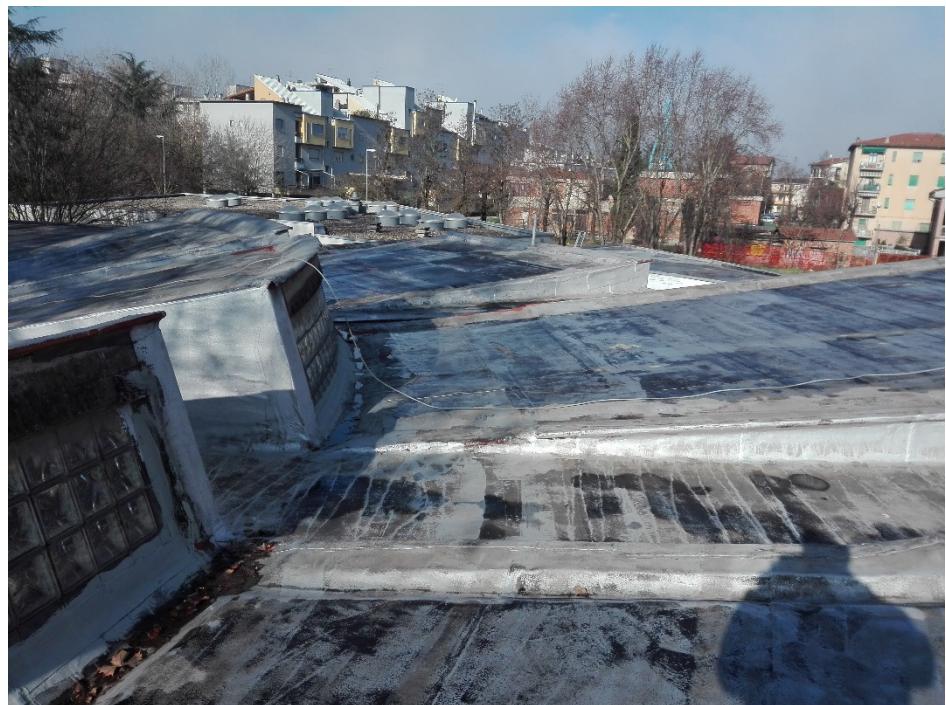
Foto 3: porzione di copertura esistente

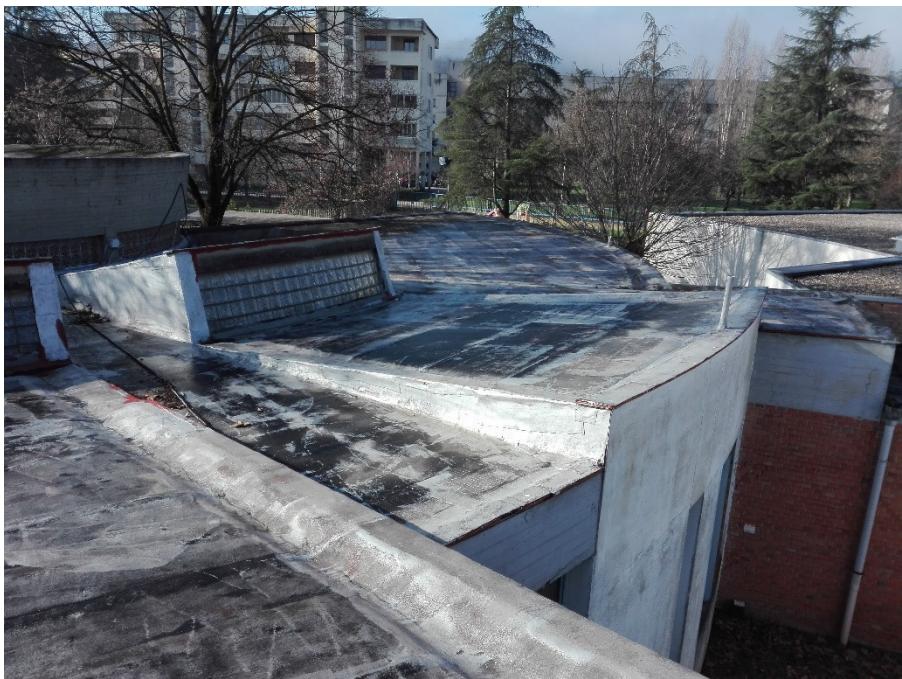
Foto 4: porzione di copertura esistente

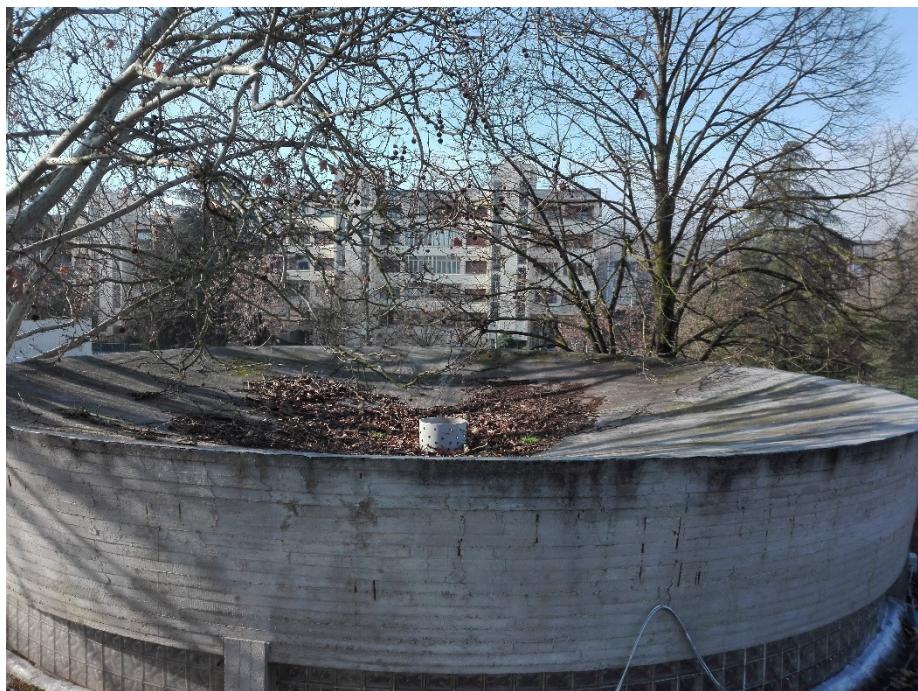
Foto 5: porzione di copertura esistente

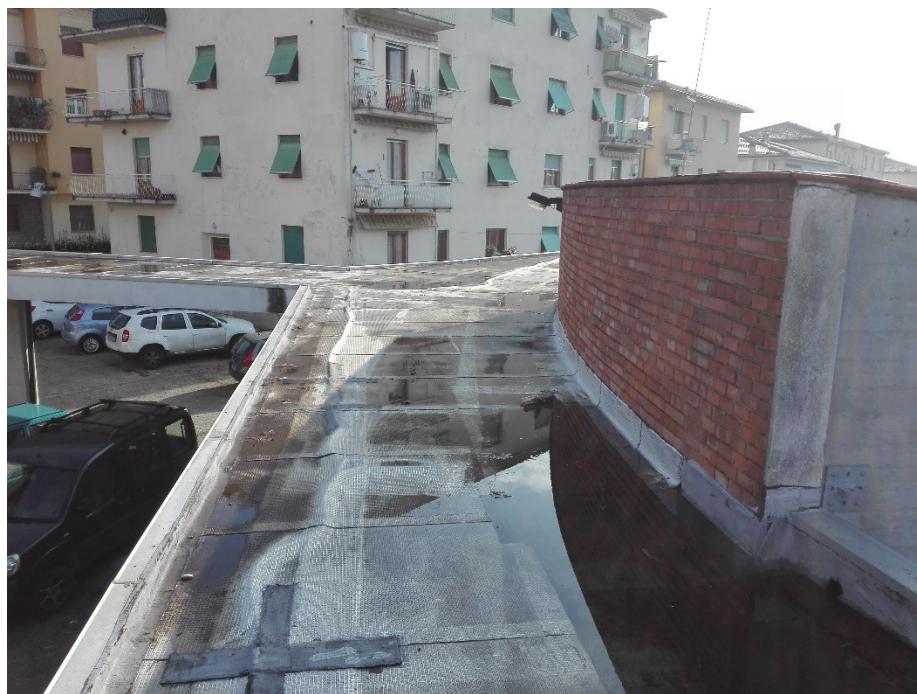
Foto 6: tettoia esterna
