COMUNE di SAN GIOVANNI VALDARNO  
Provincia di Arezzo  
Area 2 Tecnica

## **Lavori di manutenzione alla tettoia della scuola materna-elementare Via Lavagnini**

### Progetto Esecutivo

### **RELAZIONE TECNICO ILLUSTRATIVA DOCUMENTAZIONE FOTOGRAFICA**

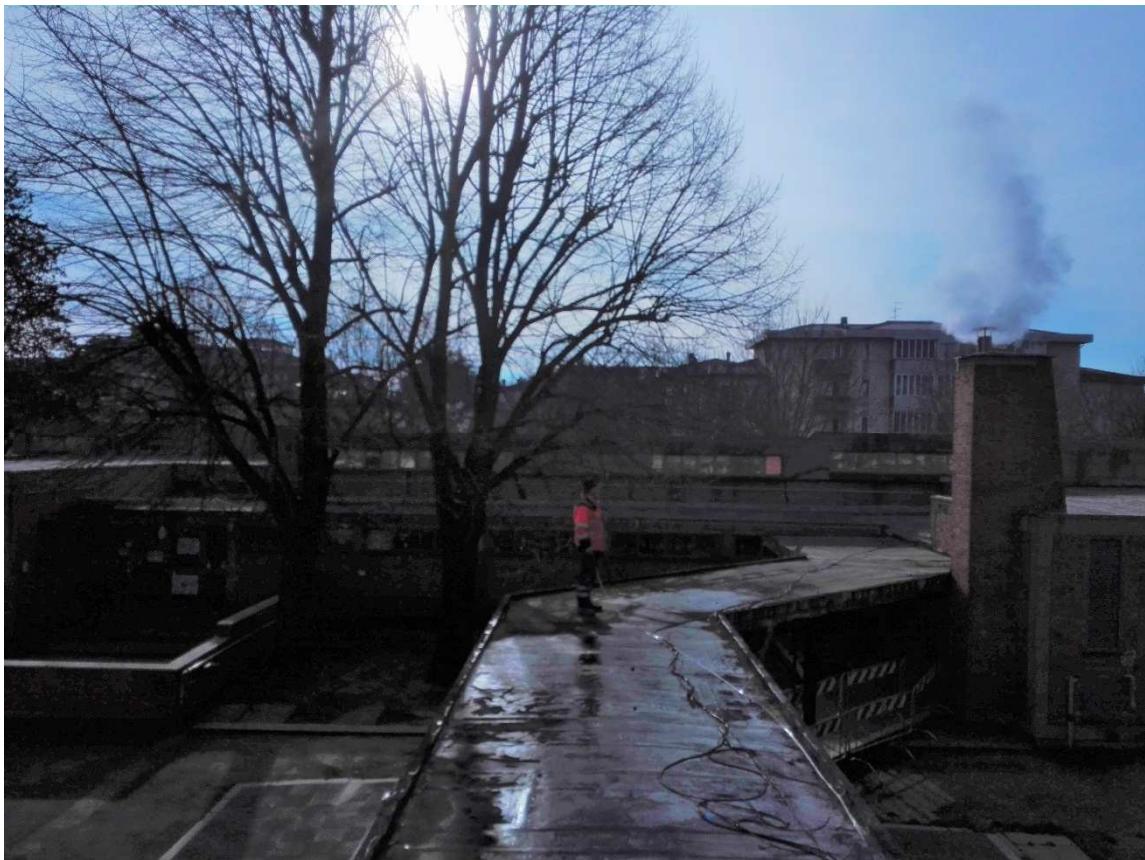
Foto 1: tettoia di collegamento oggetto di intervento

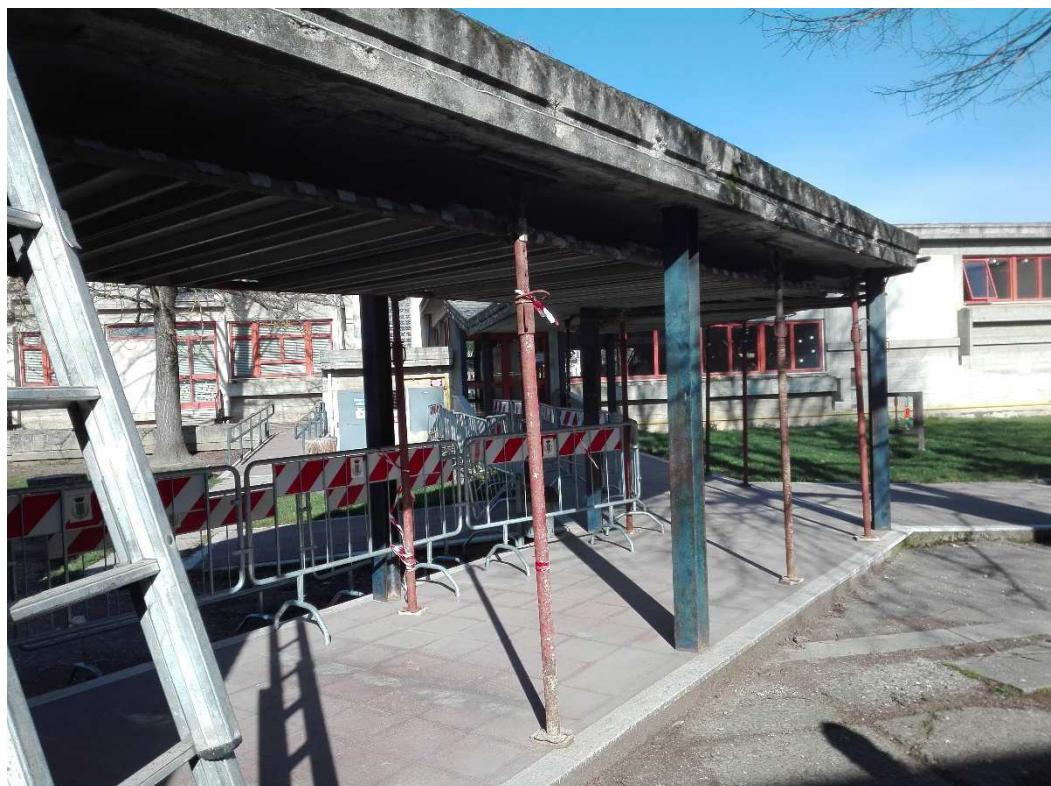
A causa di questi gravi danneggiamenti, con conseguente rischio di distacco di parte del cls, si è provveduto a mettere in sicurezza la struttura mediante il posizionamento di elementi metallici protettivi e idonea transennatura.

Foto 2: tettoia di collegamento oggetto di intervento – dispositivi di protezione posizionati

Infine saranno rimossi gli elementi di protezione ripristinando completamente la funzionalità della struttura.

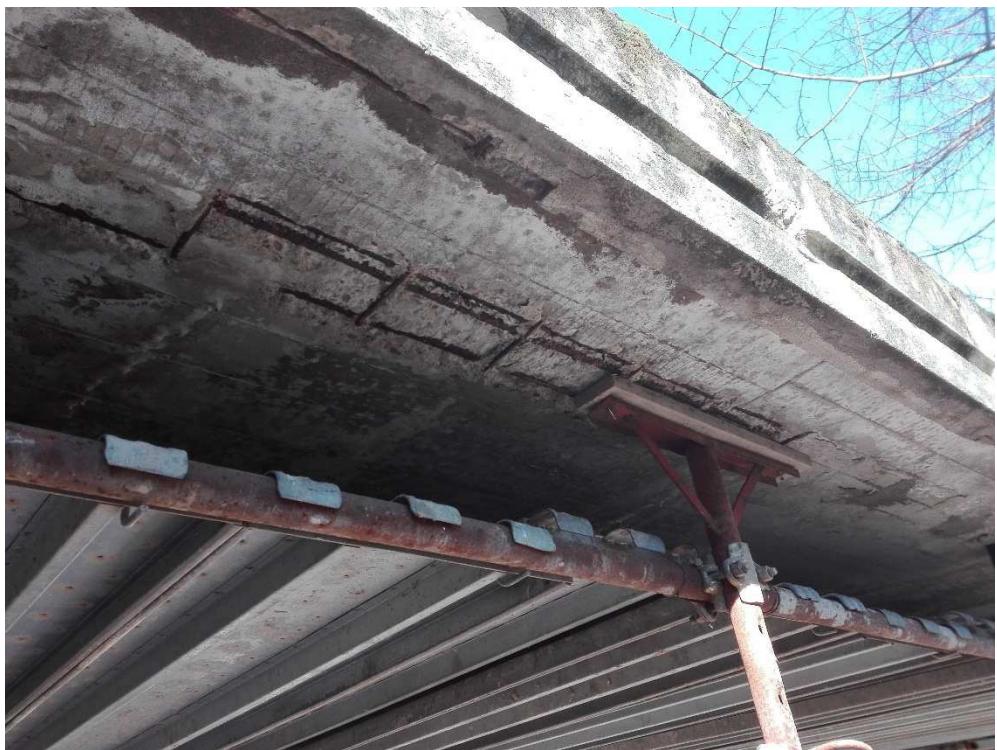
La copertura della tettoia è impermeabilizzata con guaina, ad oggi notevolmente deteriorata, e le acque piovane raccolte vengono smaltite attraverso 7 tubi di scarico posti su entrambe i lati. Il deterioramento del manto impermeabilizzante ha causato gravi danneggiamenti alla struttura in cls come emerge dalla documentazione fotografica facente parte integrante della presente relazione.

Foto 3: particolare del sotto-copertura – esposizione dei ferri di armatura

La struttura in cemento armato dovrà essere completamente ripristinata attraverso il recupero corticale del cls e la sua protezione con idonei prodotti.

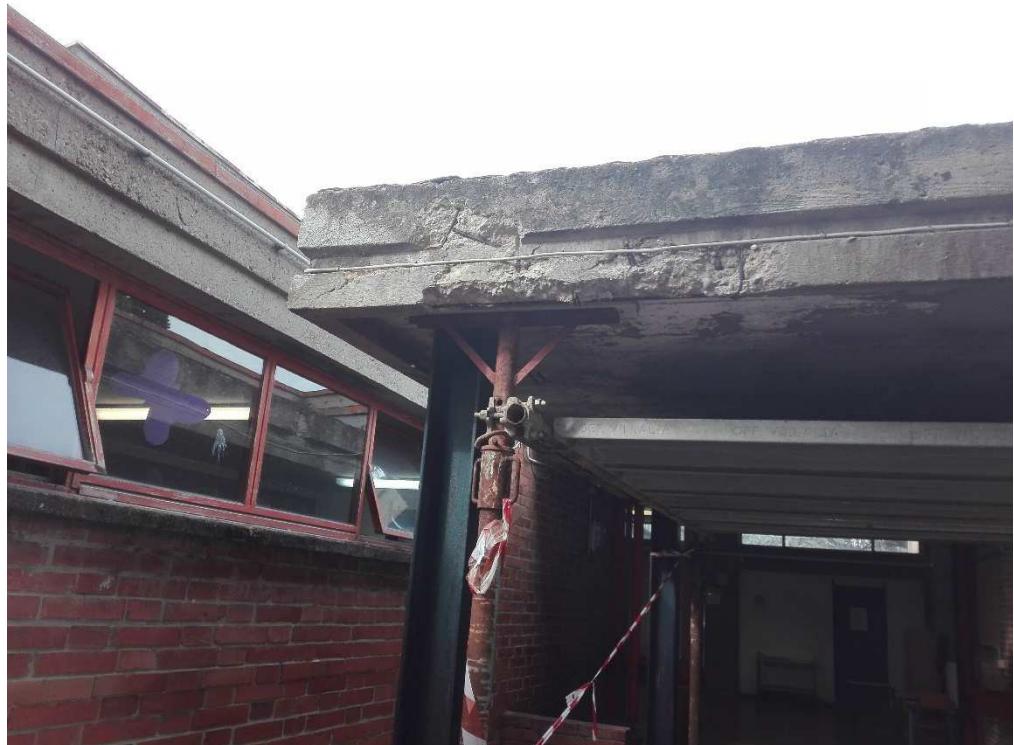
Foto 4: particolare dell'elemento laterale

Per consentire una maggiore protezione degli elementi laterali in c.a. si prevede la posa in opera di scossalina metallica avente disegno e colore simili al cemento dotata di rompigoccia.
