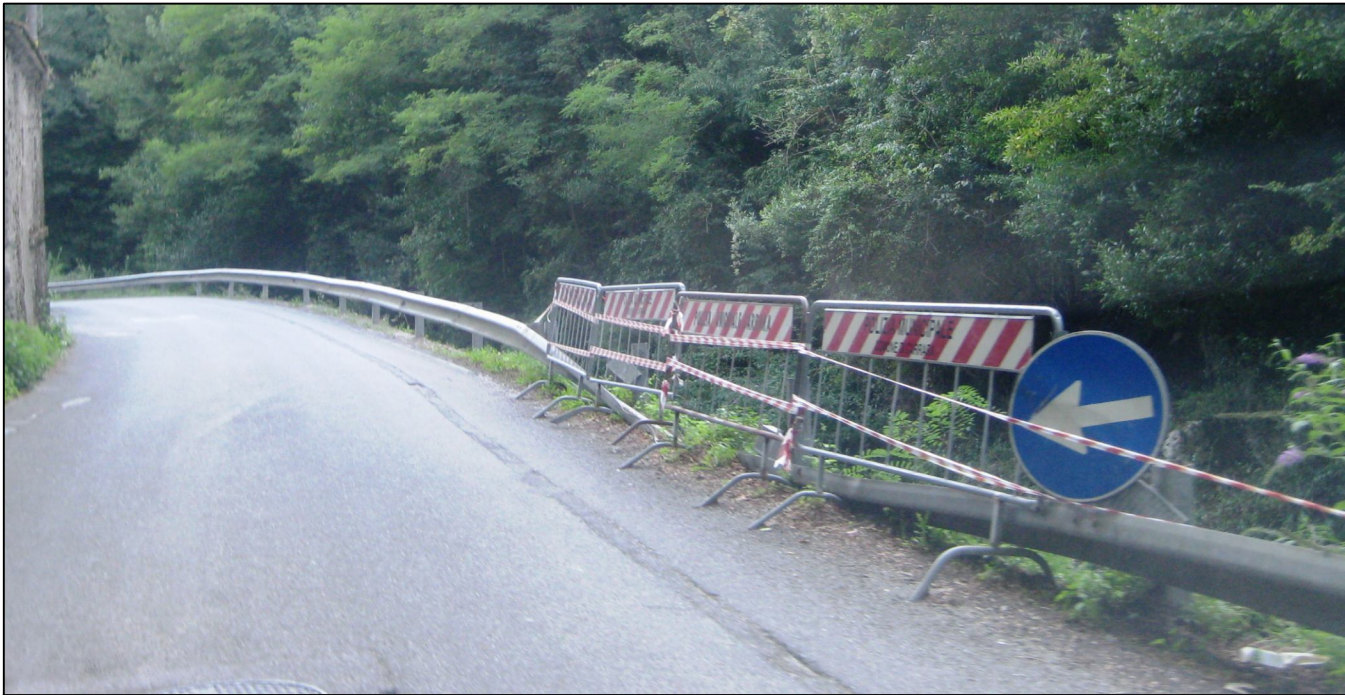
INTERVENTO 1

Sostituzione di un tratto di m. 16 circa di barriera a doppia onda N2 danneggiata a causa di urto accidentale

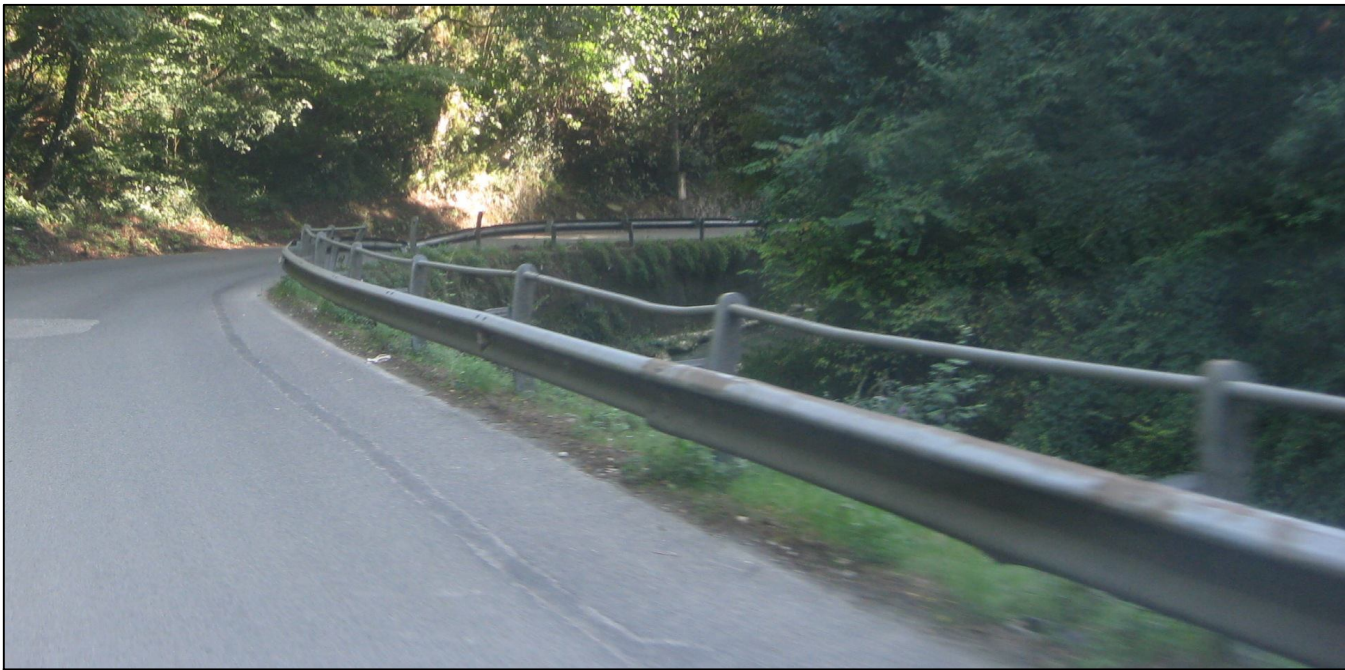
INTERVENTO 2

Integrazione di alcuni elementi mancanti e/o riallineamento di barriera a doppia N2 posta sull'argine del torrente
