# COMUNE di PISTOIA

**MIGLIORAMENTO SISMICO  
ALLO STADIO MARCELLO MELANI DI PISTOIA**

**RELAZIONE GENERALE**

Via dello Stadio, Pistoia (PT)

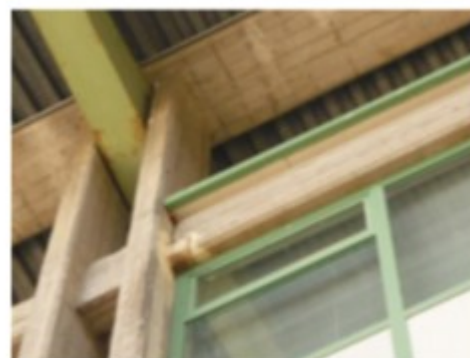
FOTO 9: Collegamento tirante in c.a.-trave metallica

livello più alto su cui appoggia la copertura. In merito a quest'ultima si evince che la travata principale è effettivamente vincolata alla sottostante struttura in c.a. della tribuna solamente in corrispondenza delle pilastrate superiori mediante una cerniera. Per l'equilibrio della stessa sono presenti dei tiranti in c.a. sull'aggetto retrostante. Ciascuno dei due tiranti è collegato, a circa due terzi della propria altezza, a quello del telaio adiacente, in maniera tale da limitarne la snellezza e impedirne l'instabilità in caso di compressione. Tuttavia tale azione di compressione, seppur contenuta, è comunque presente in quanto, da una osservazione molto più approfondita del nodo di sommità, si è potuto rilevare che si tratta di un vincolo bilatero e quindi è in grado di fornire anche una opposizione alla rotazione per sollevamento.

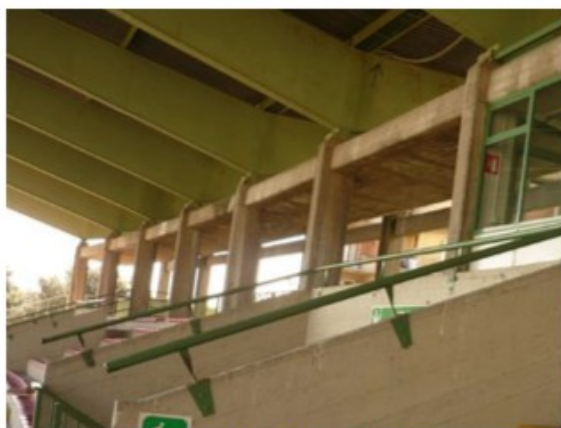
**FOTO 5: Travate copertura**

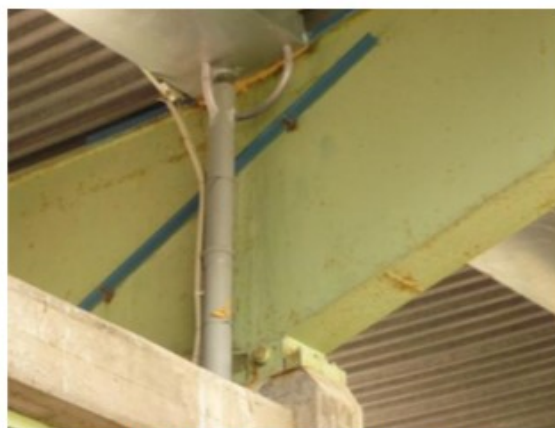
**FOTO 6: Cerniera d'appoggio copertura**
