1. Descrizione dello stato dei luoghi

Intervento di manutenzione straordinaria sui lucernari e sui vani interni ad essi attinenti da attuare presso il Villone Puccini sede della scuola di musica "Mabellini"

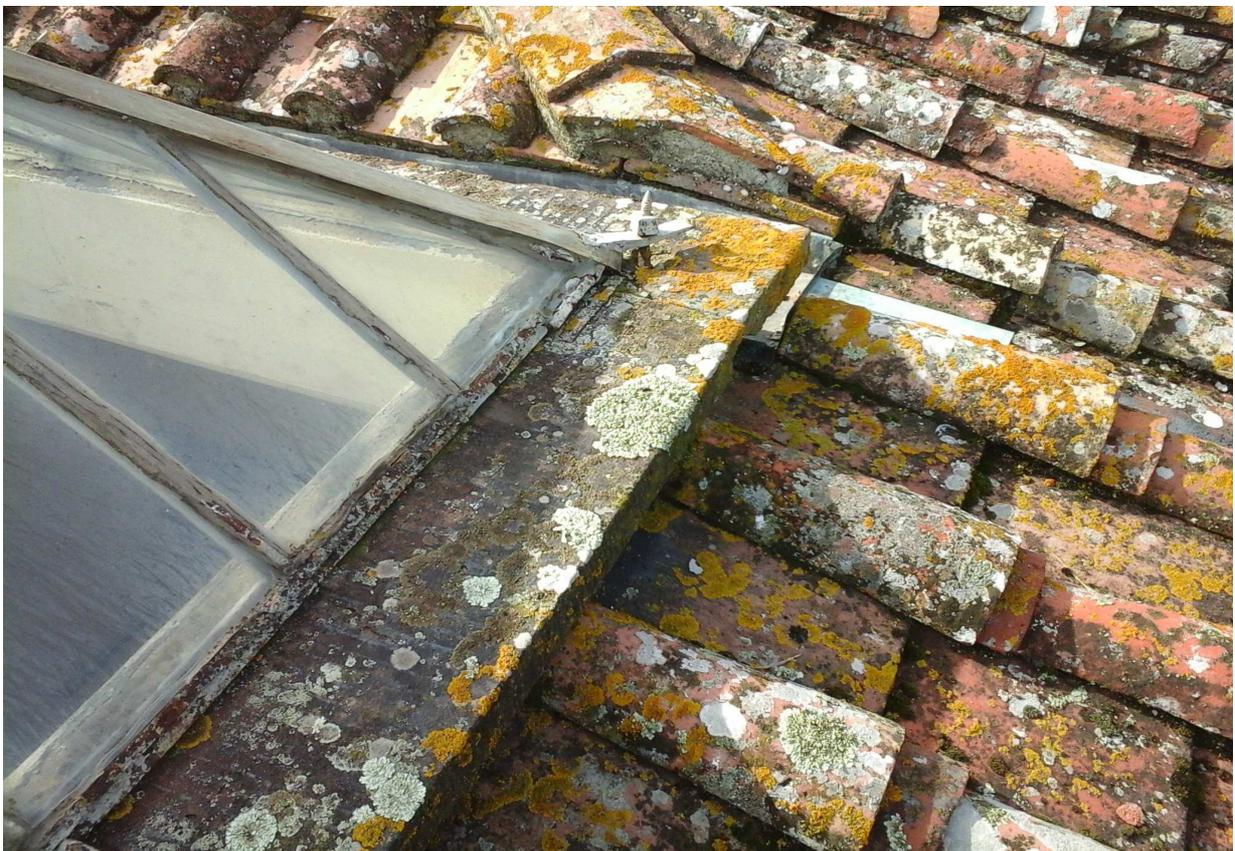
Particolare della soglia esterna coperta da licheni

- rimozione dell'impermeabilizzante bituminoso dalla soglia esterna e successivo trattamento a base di solventi per la pulitura con bioacido a base di cloruro alchilidimetilbenzilammonio per detergere e disinfettare i supporti edili attaccati da muschi, licheni ed altri microrganismi;

- apposizione di silicone trasparente per sigillare le giunture ed evitare infiltrazioni meteoriche;
- rivestimento della soglia esterna circostante il basamento del lucernario con posa in opera di lastre di piombo spessore 0,1mm, opportunamente battuto ed eventualmente incollato per nei punti di aderenza critici;

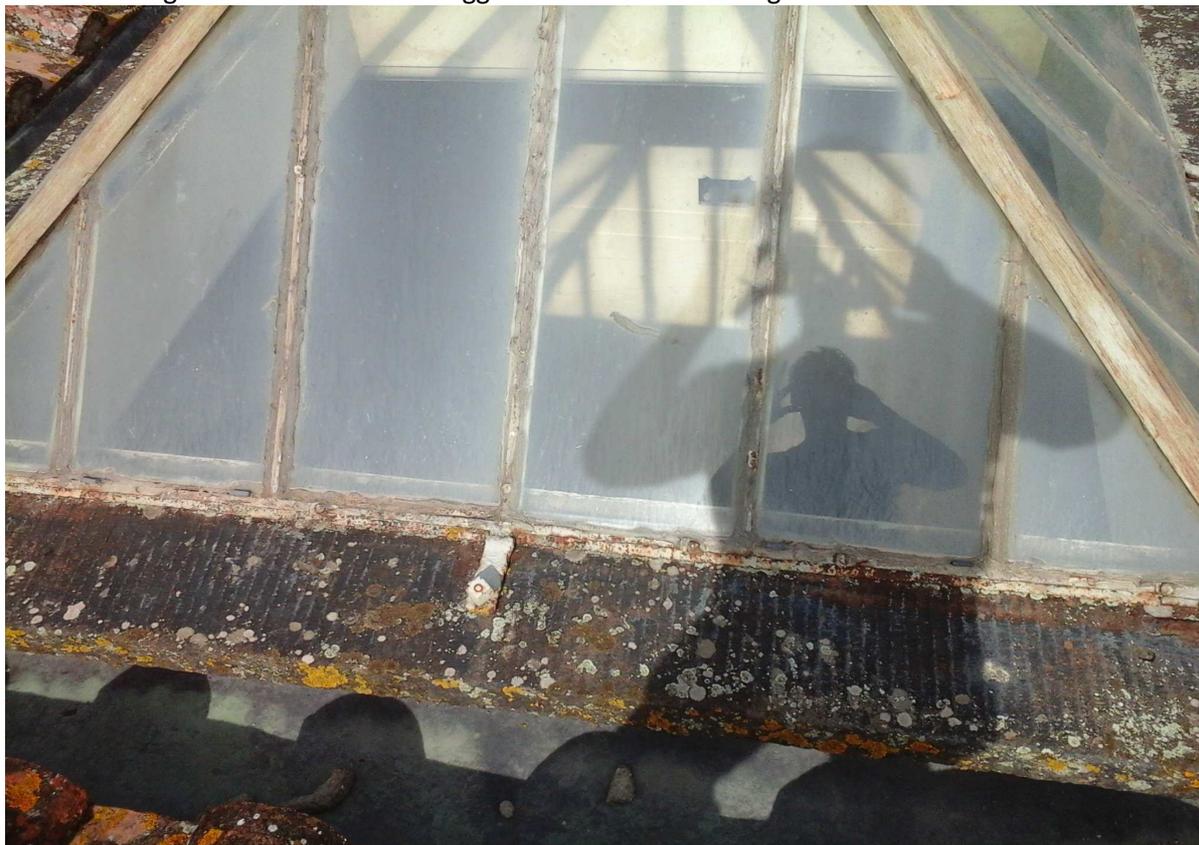
Particolare di un gancio centrale di ancoraggio del lucernario alla soglia esterna

- aggiunta di elementi di ancoraggio del lucernario alla muratura, opportunamente saldati in cantiere, collocati agli angoli e lungo il lati del base del lucernario eliminando i preesistenti elementi;

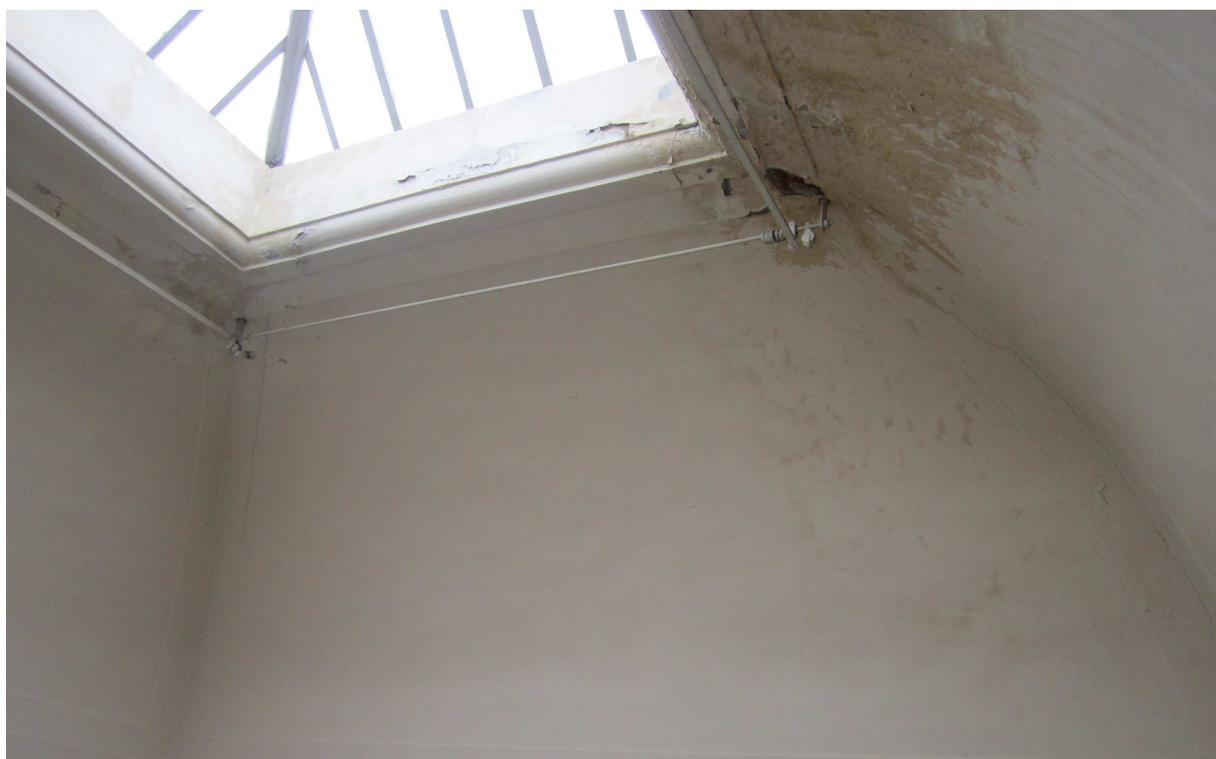
Internamente, a seguito del distacco di porzioni di intonaco dalle trabeazioni sottostanti il lucernario della scala è già stato predisposto un ponteggio utile per i raggiungere le parti danneggiate, ma soprattutto per mettere in sicurezza l'unica scala di collegamento al piano secondo.

i danneggiamenti causati dalle infiltrazioni sulle volte sottostanti il lucernario ES

- ripresa degli intonaci distaccatisi sottostanti al lucernario posto sopra il vano scale;
- ripresa delle tinteggiature del vano scala anche previa stesura di velo ove necessario;
