MANUTENZIONE STRAORDINARIA STRADA DI SANTO STEFANO

RELAZIONE GENERALE

GENNAIO 2019

Manutenzione Straordinaria Strada di Santo Stefano

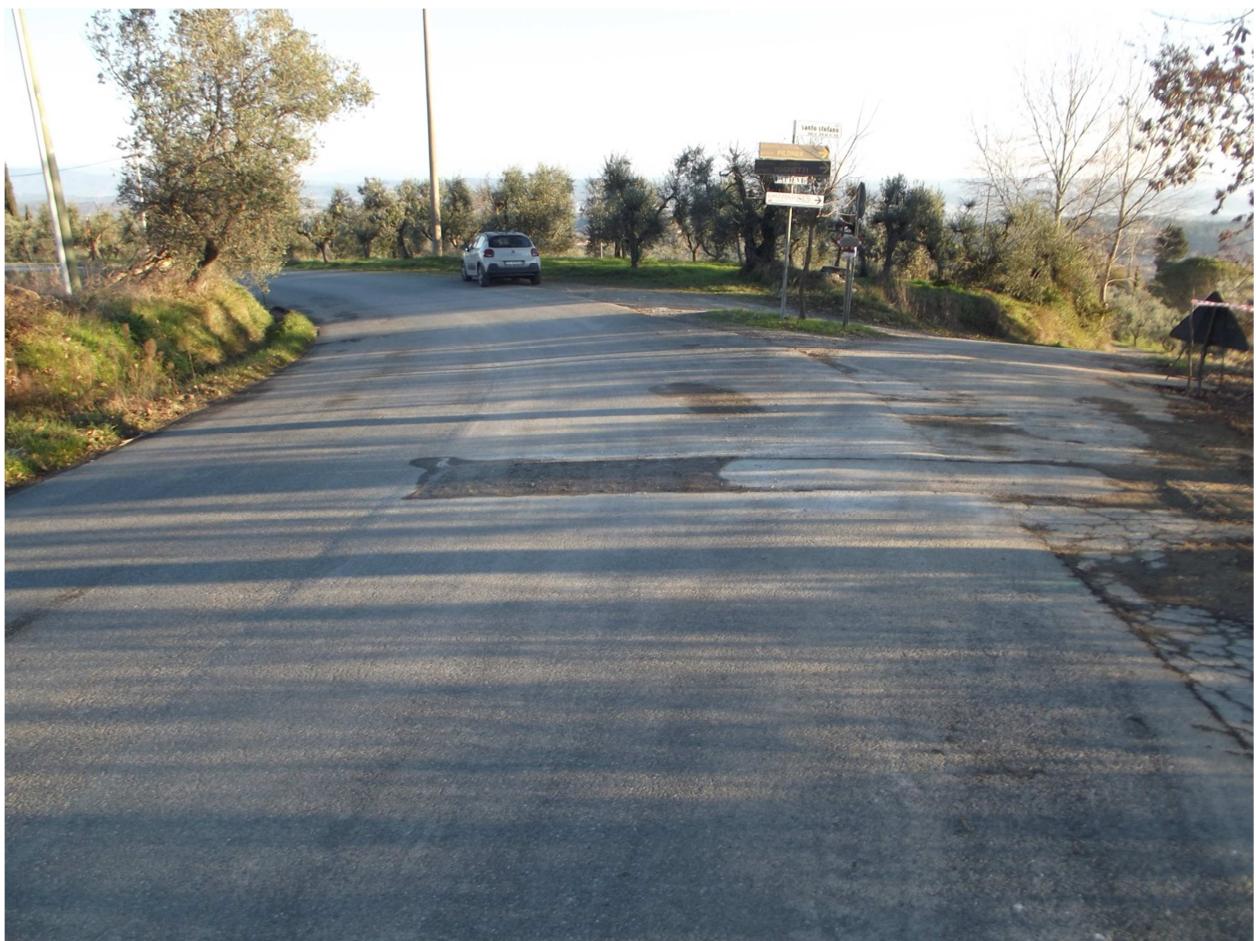
Struttura e Caratteristiche	Problematiche	Intervento
Tratto Asfaltato – carreggiata unica di larghezza 5 m	Asfalto recente in buone condizioni salvo una manomissione con ripresa non accettabile	Ripresa della manomissione
	Problematiche all'innesto con strade secondarie	Bonifica degli innesti principali
Lunghezza del tratto 2630 m

Figura 1 - Esempio di problematiche su innesto laterale

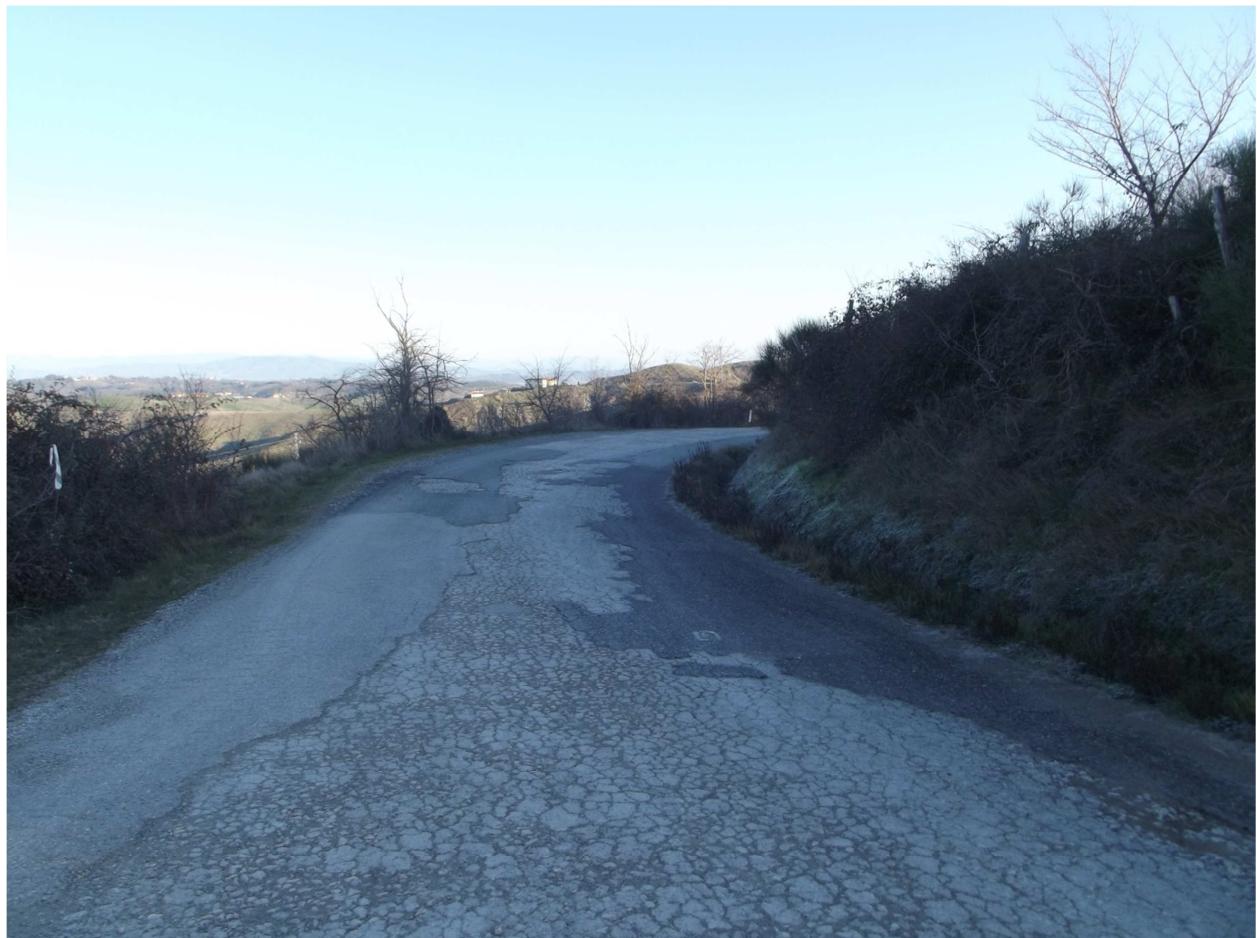
TRATTO B-C, tratto asfaltato di lunghezza 780 m circa, per questo tratto le condizioni dell'asfalto risultano alquanto precarie, con fenomeni di spaccatura diffusa (ragnatele) della pavimentazione, si ha la necessità di intervenire con la stesura di una nuova pavimentazione in binder 0/20 di spessore 6 cm sopra della pavimentazione esistente. Prima della nuova stesura la vecchia pavimentazione dovrà essere fresata.

Struttura e Caratteristiche	Problematiche	Intervento
Tratto Asfaltato – carreggiata unica di larghezza 4,5 m	Asfalto datato di qualità non accettabile	Sulla Pavimentazione esistente che sarà utilizzata come sottofondo verrà steso strato di Binder 6 cm spessore.
Lunghezza del tratto 780 m

Figura 2 - Asfalto in cattive condizioni

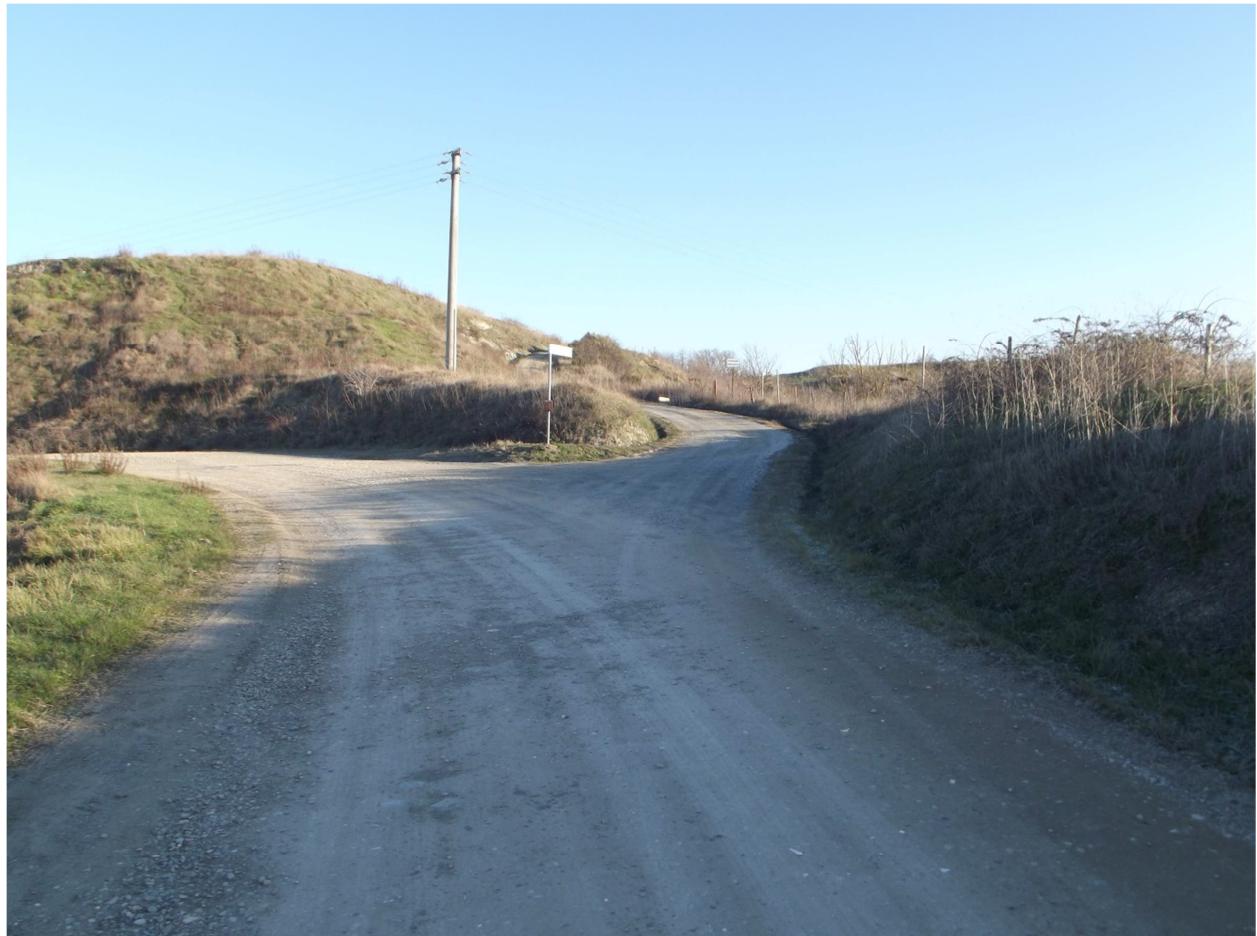
TRATTO C-D, risulta essere l'unico tratto che non ha ricevuto pavimentazione asfaltata, ha una lunghezza di 2213 m circa ed è di fatto una strada bianca imbrecciata, se ne deve prevedere l'asfaltatura con strato binder 0/20 6 cm di spessore previo rifacimento/risanamento della fondazione

Struttura e Caratteristiche	Problematiche	Intervento
Tratto non Asfaltato- carreggiata unica di larghezza 5m	Tipiche della strada bianca	Risanamento andante della fondazione stradale. Stesura di fondazione supplementare e stesura di binder 0/20 spessore 6 cm.
Lunghezza del tratto 2213 m

Figura 3 - Percorso sterrato

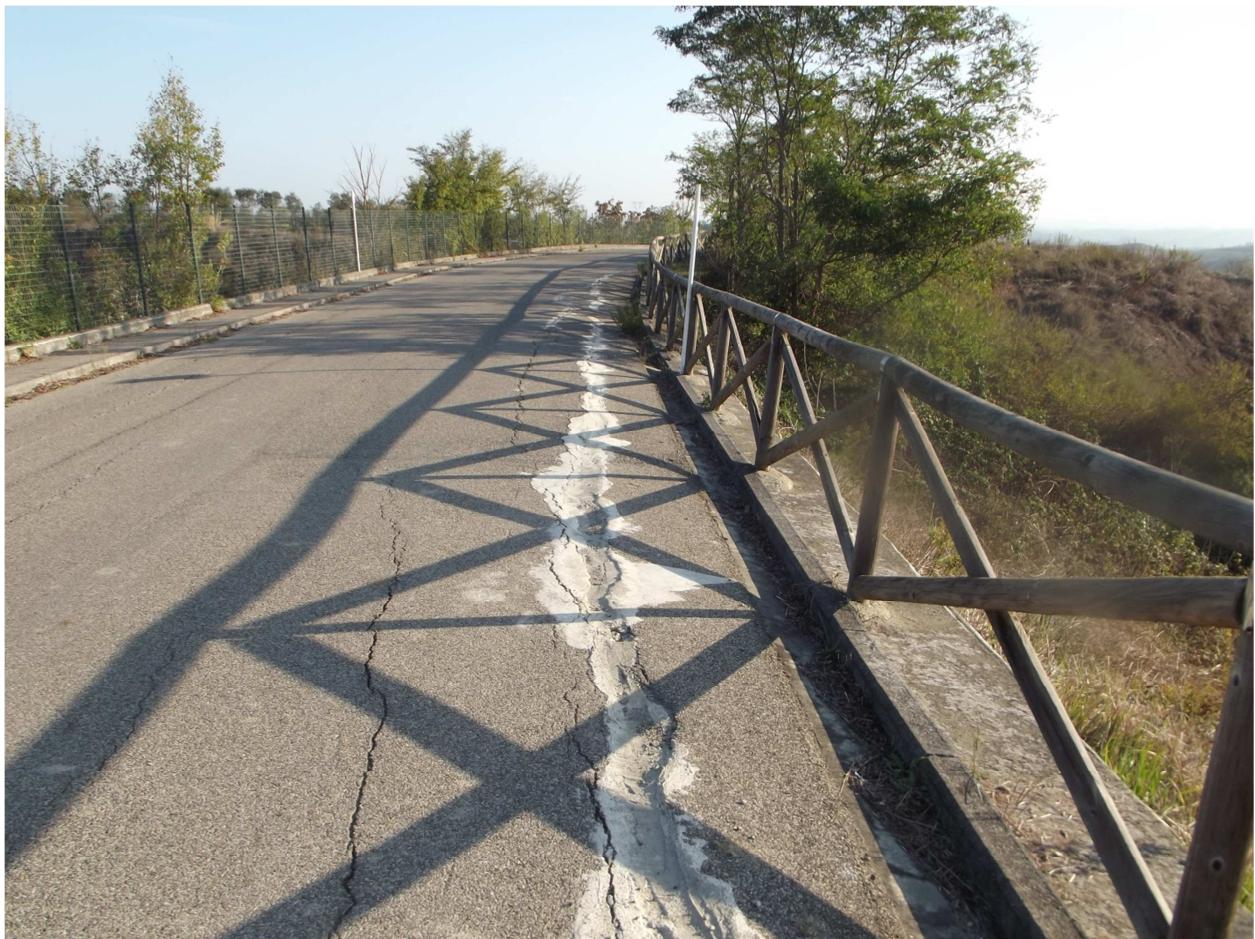
TRATTO D-E, è un tratto in generale in buone condizioni sia da un punto di vista della stabilità dei cigli che della qualità della pavimentazione, ha lunghezza di circa 1605m, necessita esclusivamente di alcuni interventi locali per il verificarsi di fessure longitudinali sulla pavimentazione, fenomeni avvenuti subito dopo l'esecuzione che sembrano oggi stabilizzati. Si tratta perciò di operare delle scarifiche superficiali e localizzate della pavimentazione esistente e la successiva stesura di strato di tappeto di usura in modo da sigillare tali aperture. Altre problematiche riguardano gli scoli laterali che risultano completamente

Figura 4 - Fessurazioni longitudinali localizzate

Struttura e Caratteristiche	Problematiche	Intervento
Tratto con nuovo Asfalto careggiata unica di larghezza 6m	Ampie fessure longitudinali	Risanamento delle zone fessurate mediante scarifica del tappeto e realizzazione nuovo tappeto.
Scoli dei drenaggi laterali inefficienti	Ristagno in carreggiata	Sostituzione scoli esistenti con nuovi scoli più ampi (1 nuovo ogni 2 esistenti)
Staccionata in legno lungo gran parte del percorso	Rottura di alcuni elementi della staccionata	Sostituzione degli elementi rotti o mancanti
Zanelle laterali in cls	A causa del cattivo funzionamento del drenaggio, deposito di terra ai lati della strada	Pulizia manuale delle zanelle
Lunghezza del tratto 1605 m

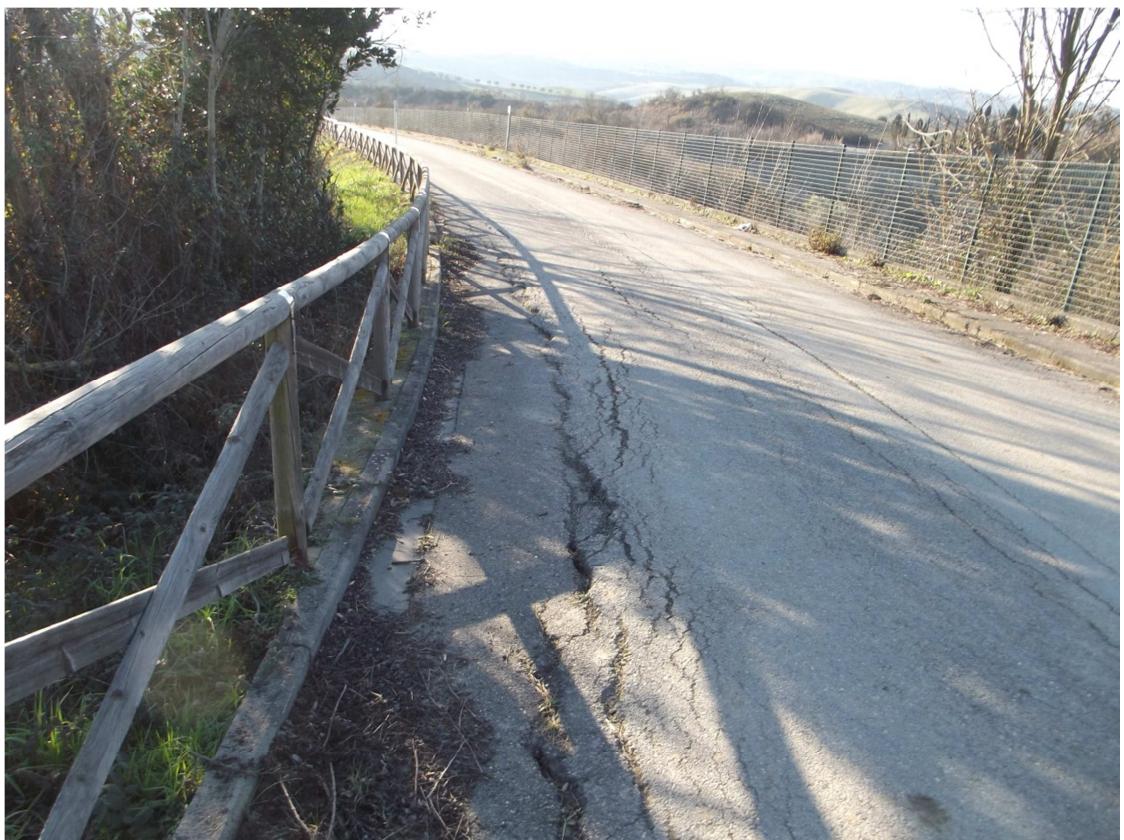
Figura 5 - altra localizzazione di fessurazioni longitudinali

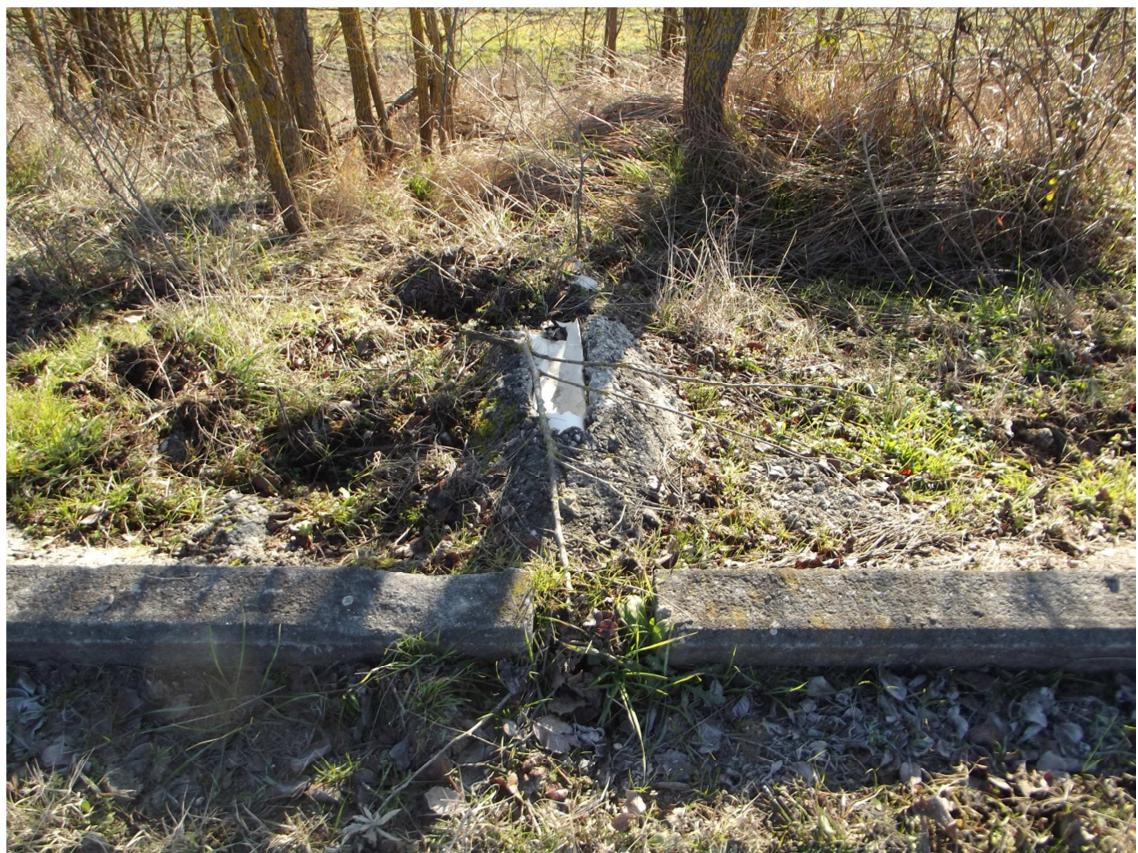
Figura 6 - Scoli laterali completamente inefficienti da sostituire

ostruiti, si ritiene opportuno sostituirli con nuovi più efficienti, la sostituzione interesserà uno ogni due degli scarichi esistenti, difatti gli scarichi attuali sono realizzati ogni 12 metri mentre riteniamo sufficiente avere uno scarico ogni 24 m. A causa della inefficienza degli scarichi le zanelle risultano riempite di detriti ed inerbite, si ritiene perciò necessaria una pulizia manuale di tutti i tratti di zanella laterale. Infine la strada è costeggiata per lunghi tratti da staccionata in legno, alcuni pezzi risultano rotti o mancanti; si ritiene di intervenire con la sostituzione di tali elementi.

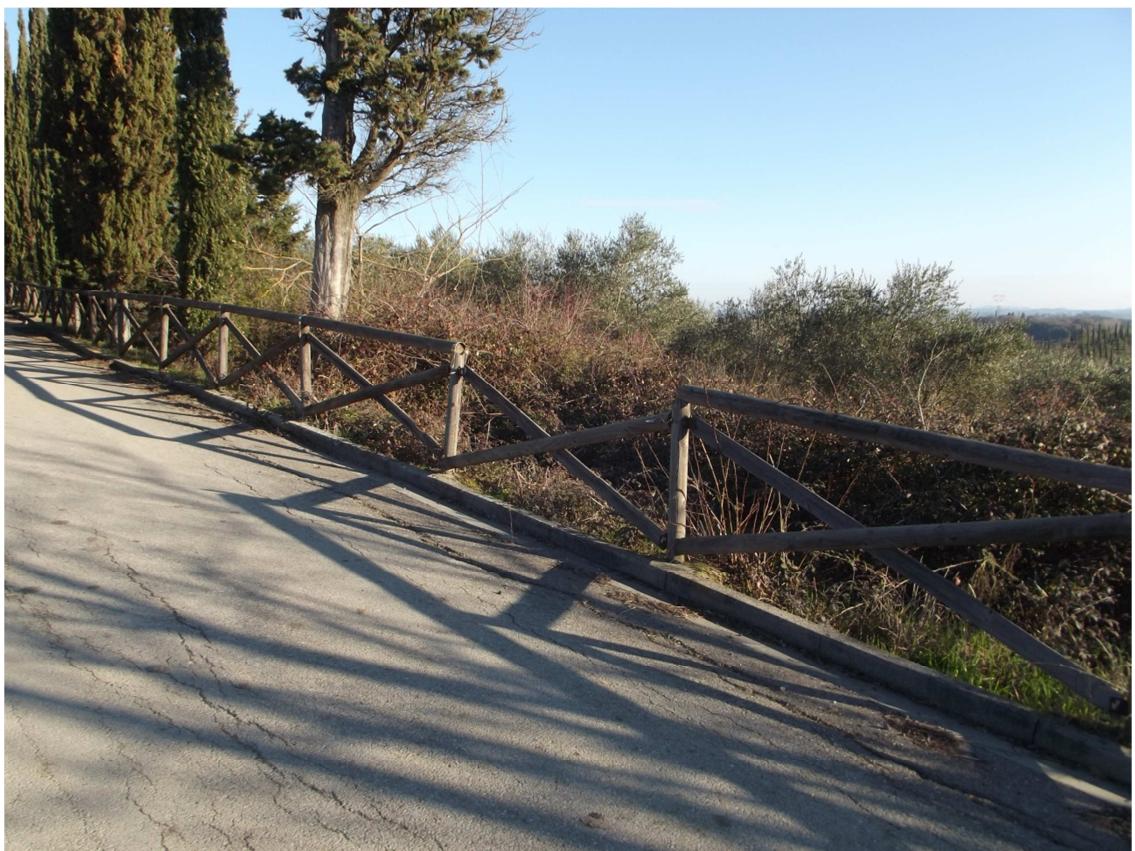
Figura 7 - Esempio di rottura della staccionata

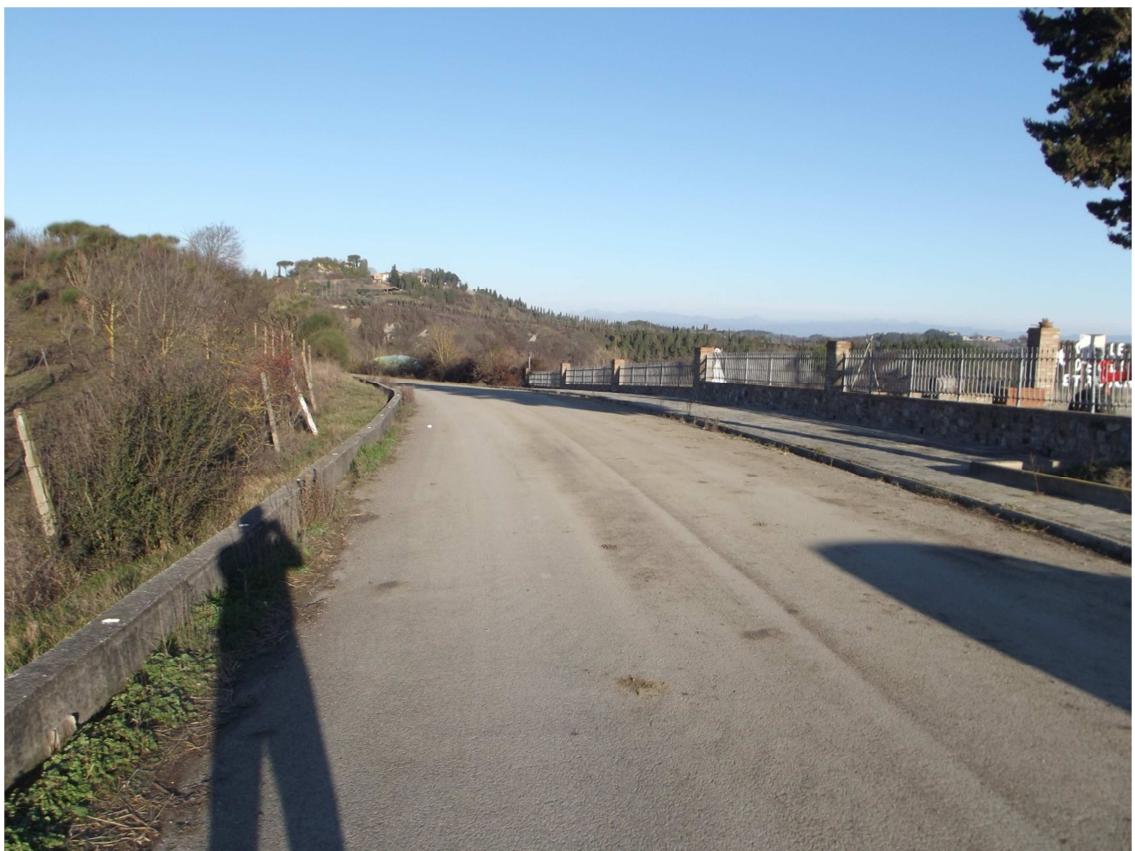
Figura 8 - Lati della strada con depositi di terreno e vegetazione

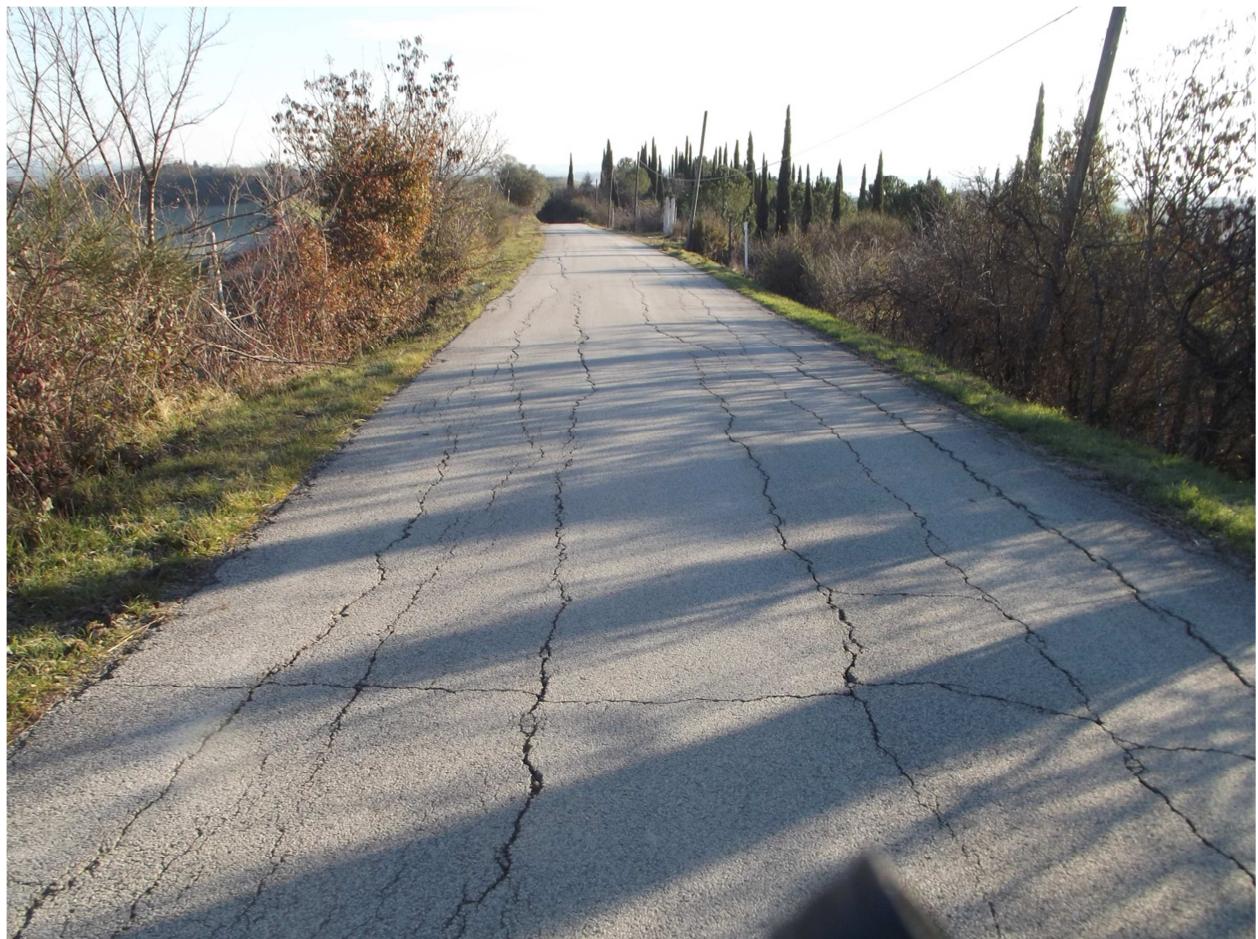
TRATTO E-F, è il percorso asfaltato in discesa che dal bivio di S. Stefano giunge fino alla Strada Provinciale di Val d'Orlo (#46), ha lunghezza di circa 1115 m. L'asfalto è ancora completamente in sede ma solcato nella sua generalità da fessurazioni importanti che interessano in altezza tutto il corpo della pavimentazione. Tali fessure innescano penetrazione idraulica fino alla fondazione mettendone in pericolo con il tempo la stabilità e diminuendo comunque di molto la durabilità dei materiali stesi. Si ritiene necessario ripassare l'intera superficie stradale con un tappeto di usura che impermeabilizzi completamente la sede stradale previa fresatura della pavimentazione esistente.

Figura 9 - Fessure nella pavimentazione lungo tutto il tratto

Struttura e Caratteristiche	Problematiche	Intervento
Tratto Con nuovo asfalto- carreggiata unica di larghezza 4,5 m	Fessurazione longitudinali diffuse su tutta la superficie asfaltata.	Risanamento andante di tutta la superficie pavimentata mediante applicazione di nuovo tappeto di usura
Lunghezza del tratto 1115 m
