**INTERVENTO DI MANUTENZIONE STRAORDINARIA, CON RIFACIMENTO DELLA COPERTURA,
ALLE CAPPELLINE VOTIVE DEL CIMITERO COMUNALE DELLA FRAZIONE DI MARESCA
RELAZIONE TECNICA**

DOCUMENTAZIONE FOTOGRAFICA

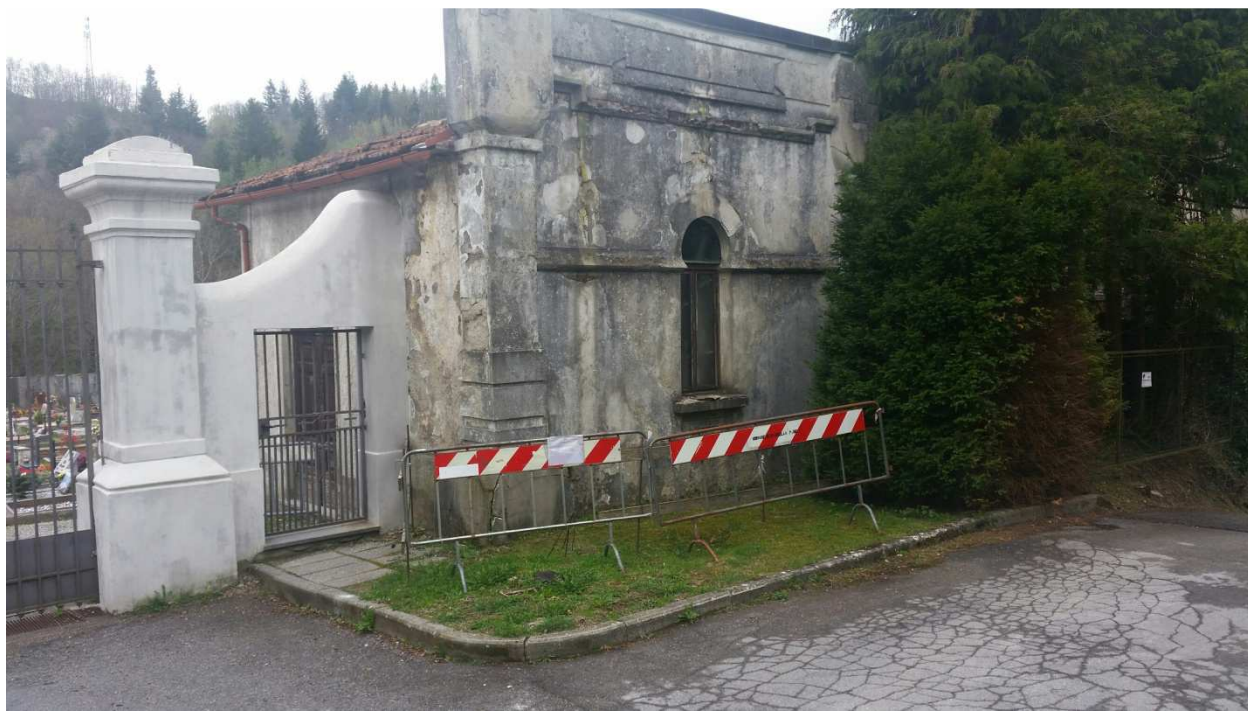
Cappellina Ovest: prospetto nord (attualmente non oggetto di intervento)

Come accennato precedentemente, dal computo interventi rimane attualmente escluso il prospetto nord dei due edifici, quello cioè dotato di balze e cornicioni decorativi; l'Amministrazione, come da clausola inserita in capitolato, si riserva tuttavia di assegnare all'impresa appaltatrice lavori aggiuntivi per la manutenzione del prospetto nord, consistenti indicativamente nella pulizia delle superfici intonacate, nella ricostruzione delle parti di intonaco ammalorate o crollate e nella successiva tinteggiatura. Tali opere saranno in ogni caso oggetto di apposita perizia tecnica, che sarà preventivamente sottoposta ad approvazione della Soprintendenza.

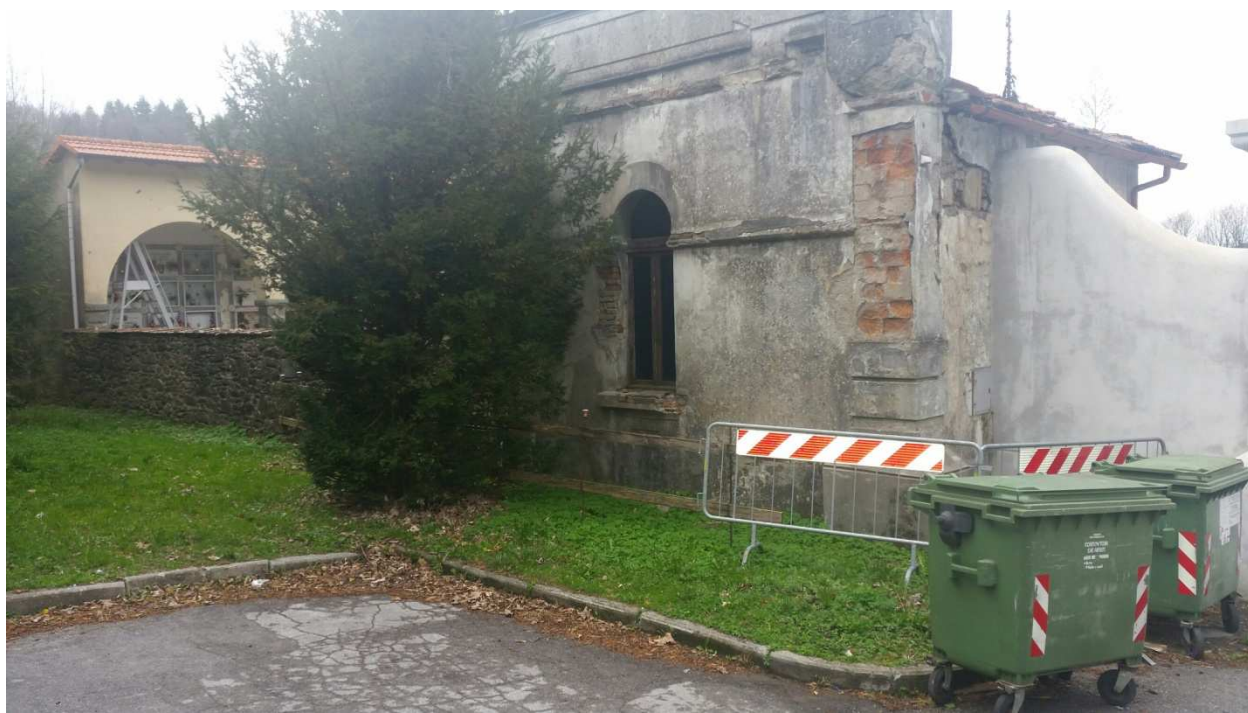
Cappellina Est: prospetto nord (attualmente non oggetto di intervento)

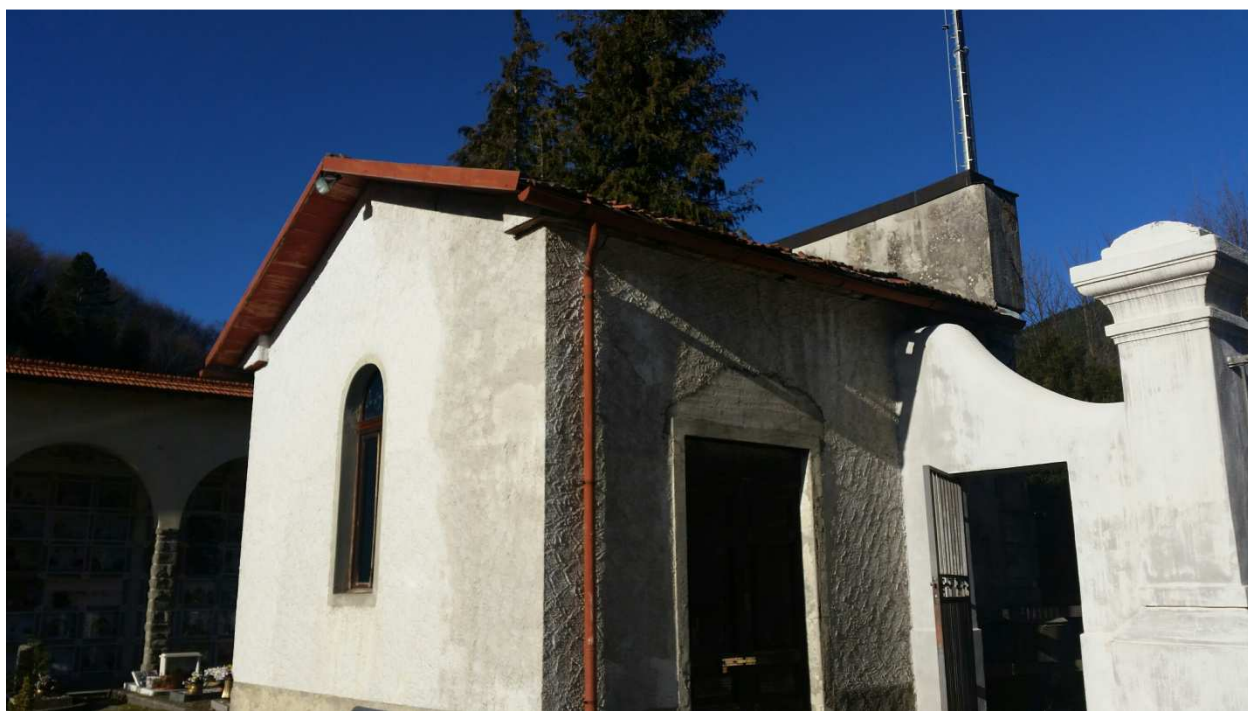
Cappellina Ovest: prospetti sud ed est (si nota la diffusa presenza di umidità sugli intonaci)

Considerato che buona parte delle murature si presenta umida a causa delle forti infiltrazioni di acqua che si sono verificate nel tempo, con probabile alta concentrazione salina, tutti gli intonaci interni ed esterni saranno realizzati con intonaco antiumido a base di calce, macroporoso e traspirante, per uno spessore medio non inferiore a 3 cm (per la cappellina est le superfici di intonaci complessivamente previste sono inferiori in quanto su di un lato è addossata ad un edificio privato). Qualora, a seguito della rimozione degli intonaci, fossero rinvenute lesioni del corpo murario, si procederà preventivamente al consolidamento mediante iniezioni di malta cementizia o piccoli interventi cucì e scuci, da computarsi a parte rispetto al computo metrico di progetto. Il rifacimento degli intonaci interesserà anche il lato posteriore del timpano che si eleva sul muro perimetrale nord che, in considerazione del rifacimento della copertura sarà facilmente accessibile per tutta la durata dei lavori.

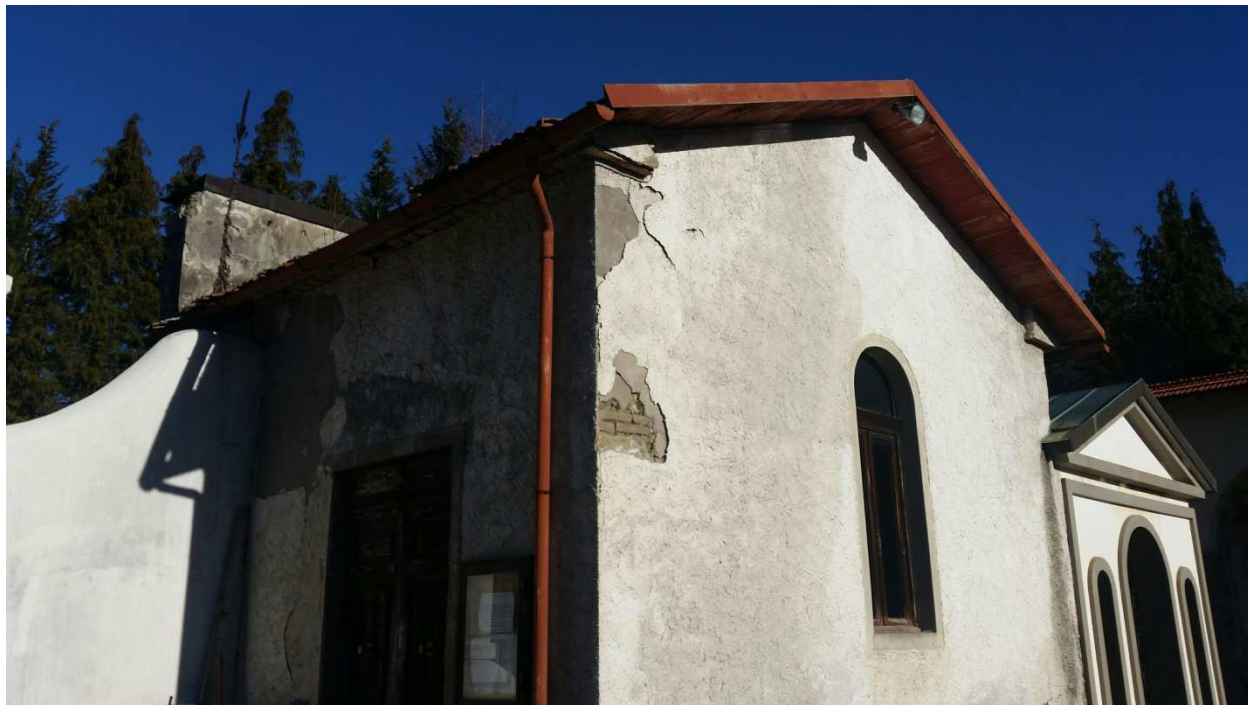
Cappellina Est: prospetti Sud ed Ovest (si nota la diffusa presenza di umidità sugli intonaci che ha già causato parziali distacchi degli stessi)

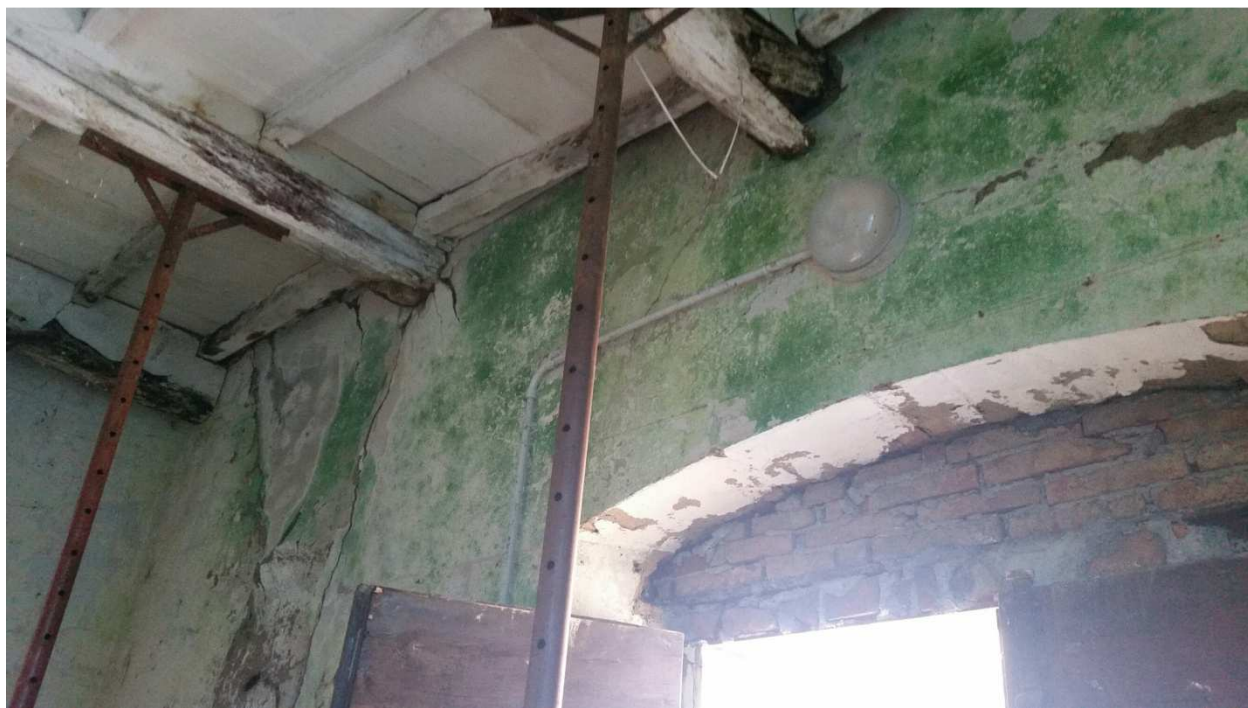
Allo stato attuale, i 2 edifici sono interessati da un avanzato stato di degrado causato in particolare da ripetute infiltrazioni di acqua piovana dal solaio di copertura, che hanno determinato un forte ammaloramento del solaio stesso e del controsoffitto in legno (attualmente puntellato), di tinteggiature ed intonaci interni ed esterni ed un probabile scadimento della muratura e della malta di connessione (in particolare nella parte sommitale delle pareti) fortemente esposte all'umidità. Anche gli infissi in legno (due finestre ed un portoncino di ingresso per ciascuna cappellina) risultano molto degradati dall'azione degli agenti atmosferici.

Cappellina Ovest: particolare interno – si notano gli intonaci fortemente ammalo rati a causa delle infiltrazioni di acqua e le travi del controsoffitto in legno puntellate

Per ciascuna cappellina si procederà innanzitutto al completo smontaggio/demolizione della copertura (gronde comprese) e del controsoffitto in legno, alla spicconatura di tutti gli intonaci interni ed esterni (con esclusione, per quest'ultimi, del prospetto nord) per riportare al vivo la sottostante muratura, alla demolizione del massetto in cls che funge da pavimento interno, alla rimozione degli infissi e dell'impianto elettrico. Per quanto riguarda la cappellina ovest, è prevista anche la completa demolizione dello scheletro di muratura e cls presente all'interno dell'edificio, che avrebbe dovuto essere destinato ad ospitare forni e loculi (la struttura è in ogni caso a sé stante e semplicemente appoggiata al suolo, senza alcun vincolo alle strutture portanti del fabbricato).

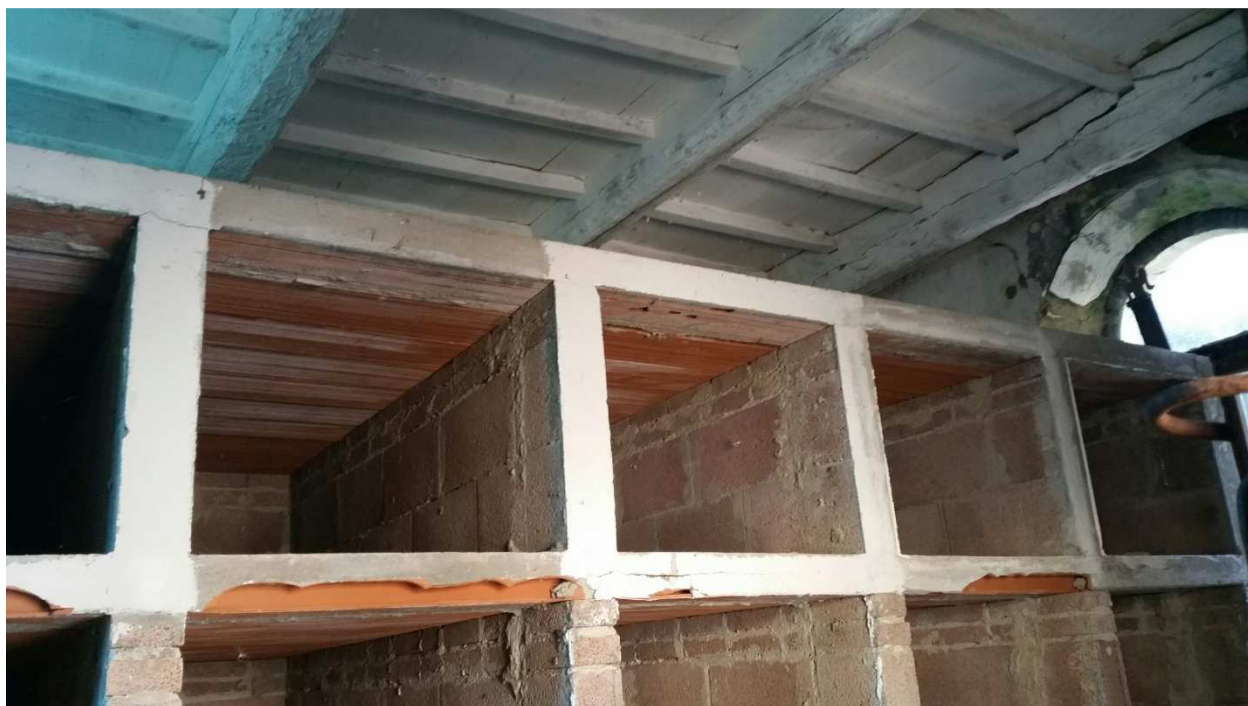
Cappellina Ovest: particolare dei forni in muratura realizzati all'interno che dovranno essere demoliti

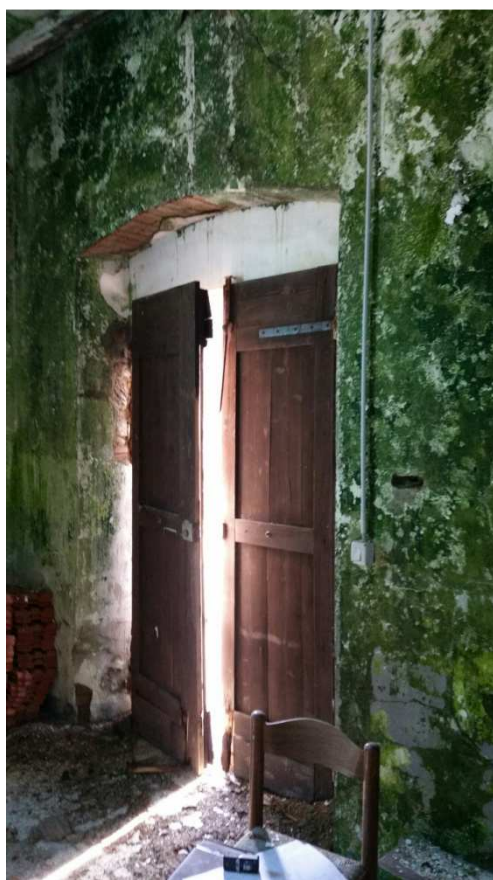
Cappellina Est: particolare interno – anche qui si nota il forte ammaloramento degli intonaci causato dalle infiltrazioni di acqua piovana

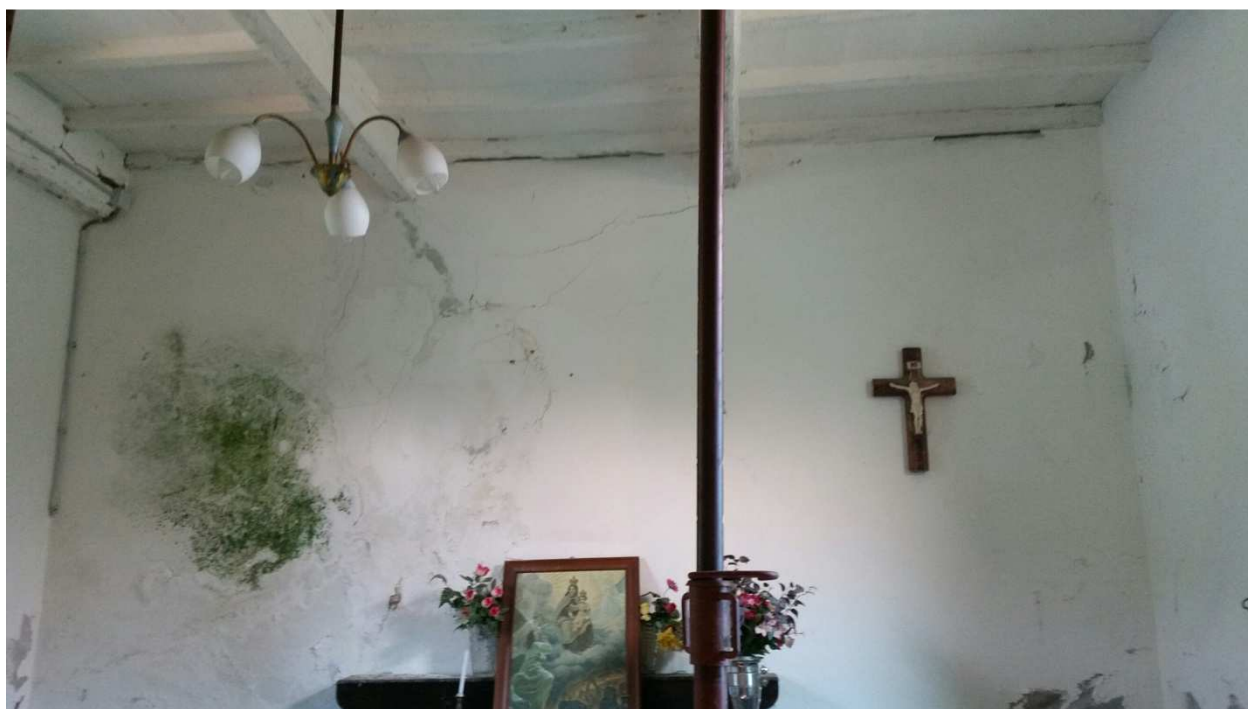
Cappellina Est: particolare interno – si notano infiltrazioni di umidità anche su altre pareti, oltre a quella di ingresso
