Comune di Livorno

PROGETTO
07-17

IPPODROMO “F. CAPRILLI“

RIMOZIONE MATERIALI CONTENENTI AMIANTO (MCA)

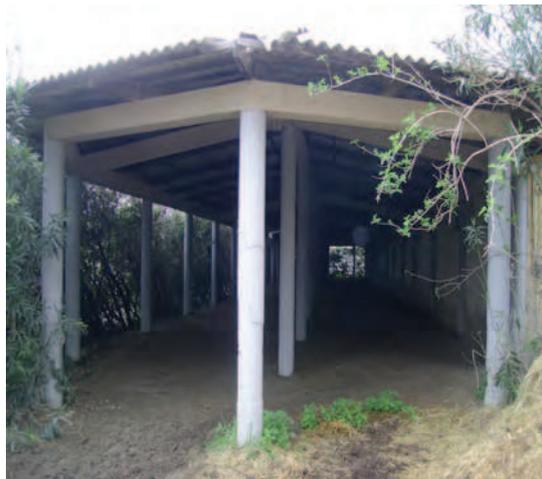
Esterno

Nome	Edificio n.1 (Capannone “Tondino”)
Descrizione	Situato nella parte NE della pista da corsa dei cavalli, si tratta di una struttura di circa 500 mq, aperta su tre lati e in aderenza sul lato più lungo con le stalle dei cavalli. Si tratta di una struttura intelaiata di travi e pilastri in c.a e copertura in travi di legno e lastre di Eternit. I pilastri che sorreggono l' impalcato sono stati realizzati in cemento armato e rivestiti esternamente con una matrice di amianto che ne determina il copriferro (vedi foto). La pavimentazione della struttura è realizzato con materiale inerte detto “sabbione”. L' intervento eseguito in ambiente confinato, prevede la stesura di teli in polietilene in doppio strato, posati a pavimento, fissati alle pareti e sigillati ai bordi con schiuma poliuretana, la rimozione del copriferro e rifacimento in malta di cemento, nonché la copertura dei pilastri là dove non è possibile rimuovere il rivestimento, mediante apposizione di carter in alluminio opportunamente fissato alla struttura.

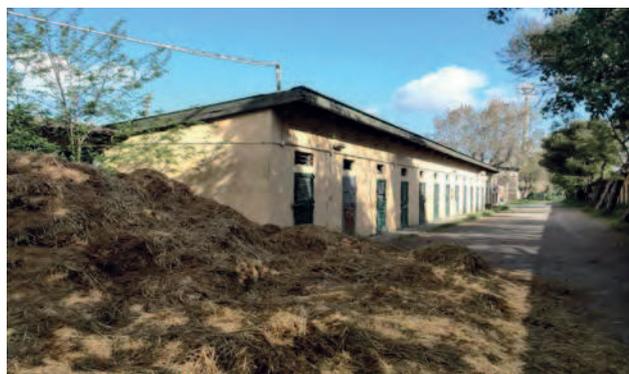
Esterno

Nome	Edificio n.2 (Stalle adiacenti al Capannone “tondino”)
Descrizione	Realizzato in aderenza alla struttura denominata “tondino”, si tratta di una edificio a forma rettangolare in muratura di circa 180 mq. L' edificio che una volta ospitava i box dei cavalli, ha una copertura ad una falda in lastre di Eternit. L' intervento da eseguire esternamente, prevede la rimozione delle lastre di copertura in Eternit e rifacimento con lastre ondulate in lamiera di acciaio zincato a caldo e preverniciate, opportunamente fissate alla struttura esistente.

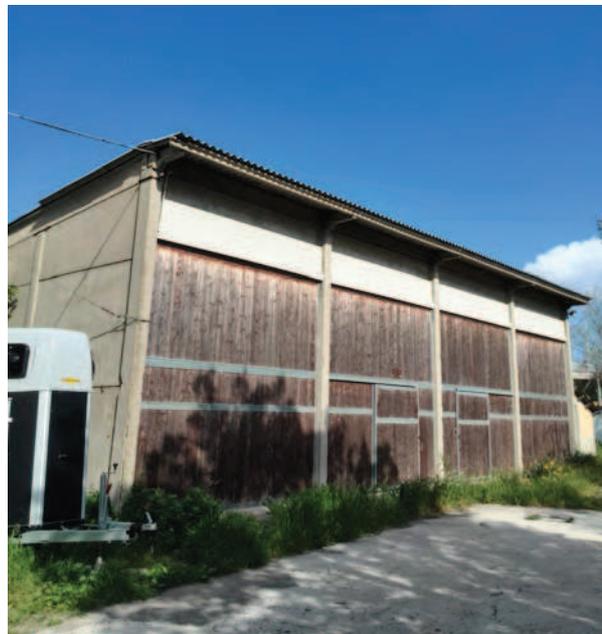
Esterno

Nome	Edificio n.3 (Capannone stalle)
Descrizione	L'edificio è situato nella zona NORD del complesso degli edifici adiacente alla struttura "Tondino" ed è composto da un unico blocco di circa 110 mq. All'esterno è presente una copertura in lastre di Eternit. L' intervento da eseguire, prevede la sola rimozione delle lastre in Eternit e rifacimento della copertura in acciaio zincato preverniciato, opportunamente fissata alla struttura esistente..

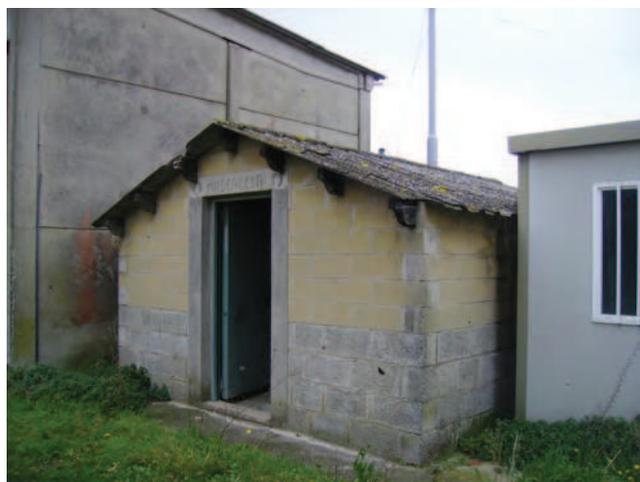
Esterno

Nome	Edificio n.4 (Struttura denominata "Mascalcia")
Descrizione	L'edificio è situato nella parte più a NORD del complesso degli edifici. Si tratta di un piccolo fabbricato in muratura intonacata di circa 25 mq. La struttura di copertura è realizzata con travi e travicelli in legno con sovrastante manto formato da "scaglie" di Eternit. L' intervento da eseguire, prevede la sola rimozione delle scaglie in Eternit.

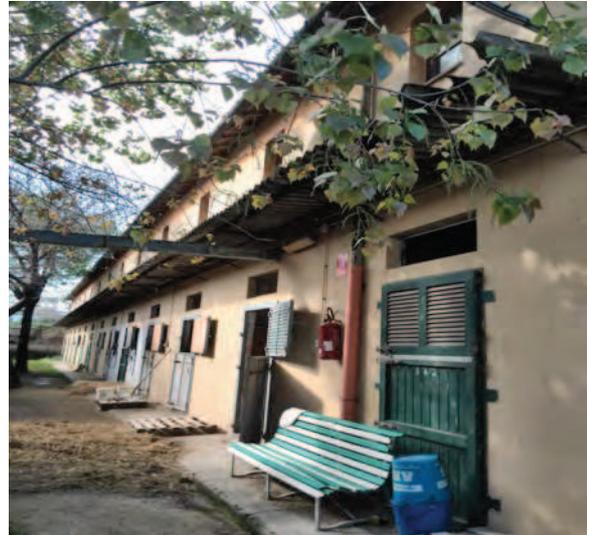
Esterno

Nome	Edificio n.5 (Tettoia stalle da n.131 a n.143)
Descrizione	L'edificio è situato nella zona centrale del complesso degli edifici. All'esterno è presente una tettoia a sbalzo di circa mt 1,00 realizzata con copertura in lastre di Eternit. L' intervento da eseguire, prevede la sola rimozione delle sole lastre in Eternit.

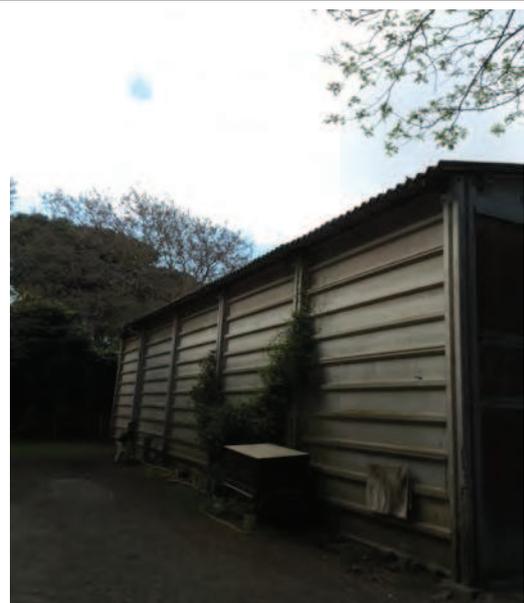
Esterno

Nome	Edificio n.6 (Capannone adiacente alle stalle)
Descrizione	L'edificio di circa 100 mq è composto da un unico blocco realizzato con una struttura prefabbricata in pannelli di cemento e pilastri . La copertura è realizzata con lastre ondulate in "Eternit" L' intervento da eseguire, prevede la rimozione delle lastre in Eternit e apposizione di nuova copertura in acciaio zincato a caldo preverniciata opportunamente fissata alla struttura esistente.

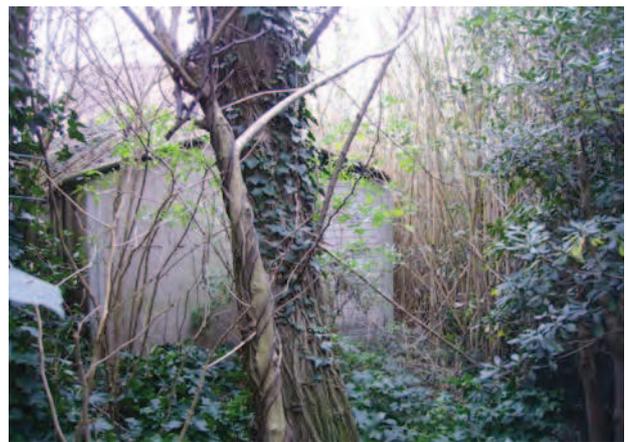
Esterno (vista frontale)

Nome	Edificio n.7 (Magazzino)
Descrizione	L'edificio di circa 25 mq è situato adiacente al fabbricato 6 ed è realizzato con struttura prefabbricata e copertura a capanna con lastre di Eternit. L' intervento da eseguire, prevede la sola rimozione delle lastre in Eternit e apposizione di nuova copertura in acciaio zincato a caldo preverniciata, opportunamente fissata alla struttura esistente.

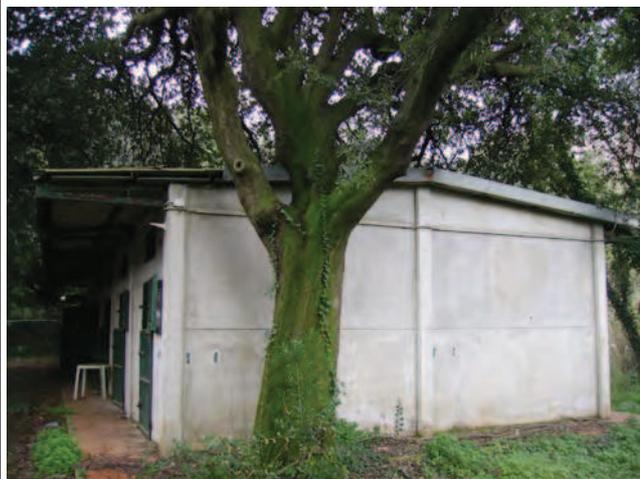
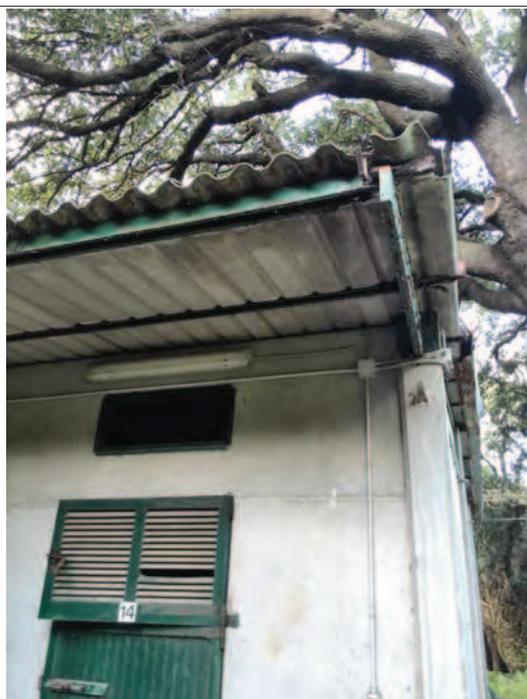
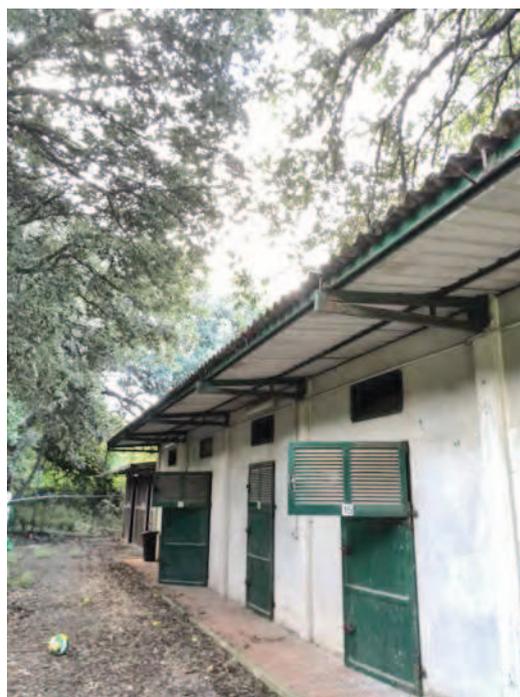
Nome	Edificio n.8 (Capannone isolamento)
Descrizione	L'edificio è situato nella parte più a SUD del complesso degli edifici. Esso è costituito da un blocco di circa mq 200 e presenta una struttura prefabbricata in pilastri e pannelli di cemento con copertura in in doppio strato di Eternit . L'intervento da eseguire, prevede la rimozione del soffitto e delle lastre di copertura in Eternit e rifacimento della nuova copertura con lastre ondulate in lamiera di acciaio zincato a caldo e preverniciate, opportunamente fissate alla struttura esistente.

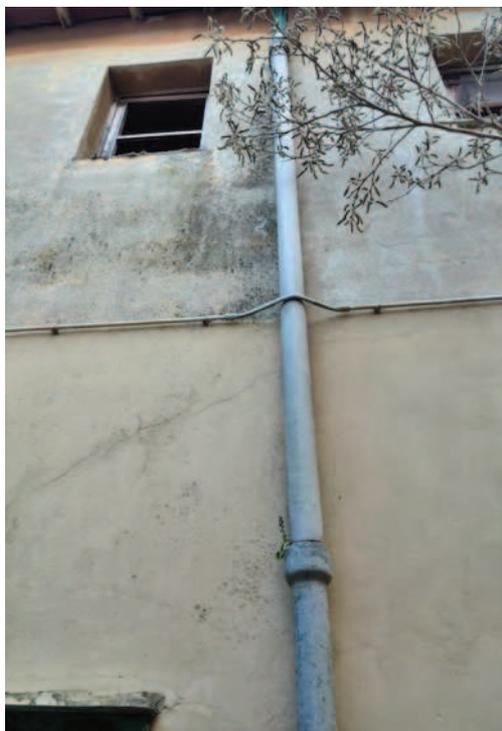
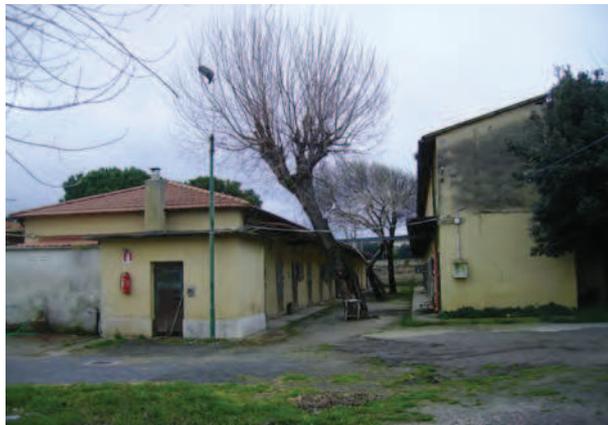
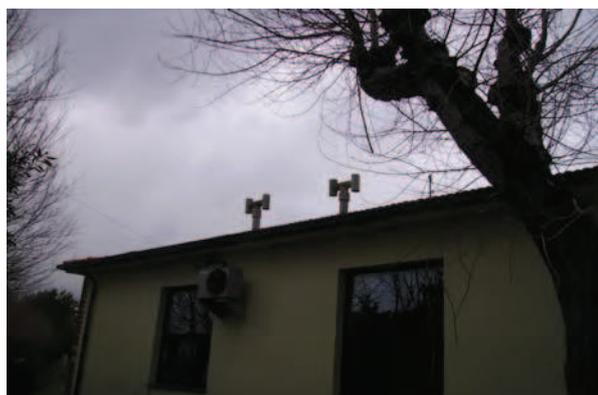
Inoltre, nell' area interessata dagli interventi, sono presenti ulteriori materiali contenenti amianto, quali discendenti, camini, e tubazioni varie di sfiato, evidenziate nelle foto che seguono, i quali verranno rimossi e sostituiti in altro materiale.
