COMUNE DI CASTIGLIONE DELLA PESCAIA
ufficio tecnico

PROGETTO ESECUTIVO
Intervento di risanamento, stabilizzazione
e ripristino di superficie stradale
su parcheggio di piazza dell'Indipendenza
e sulla strada di Circonvallazione
dell'abitato di Buriano, Castiglione d. Pescaia

Tav. 1: Stato di Fatto

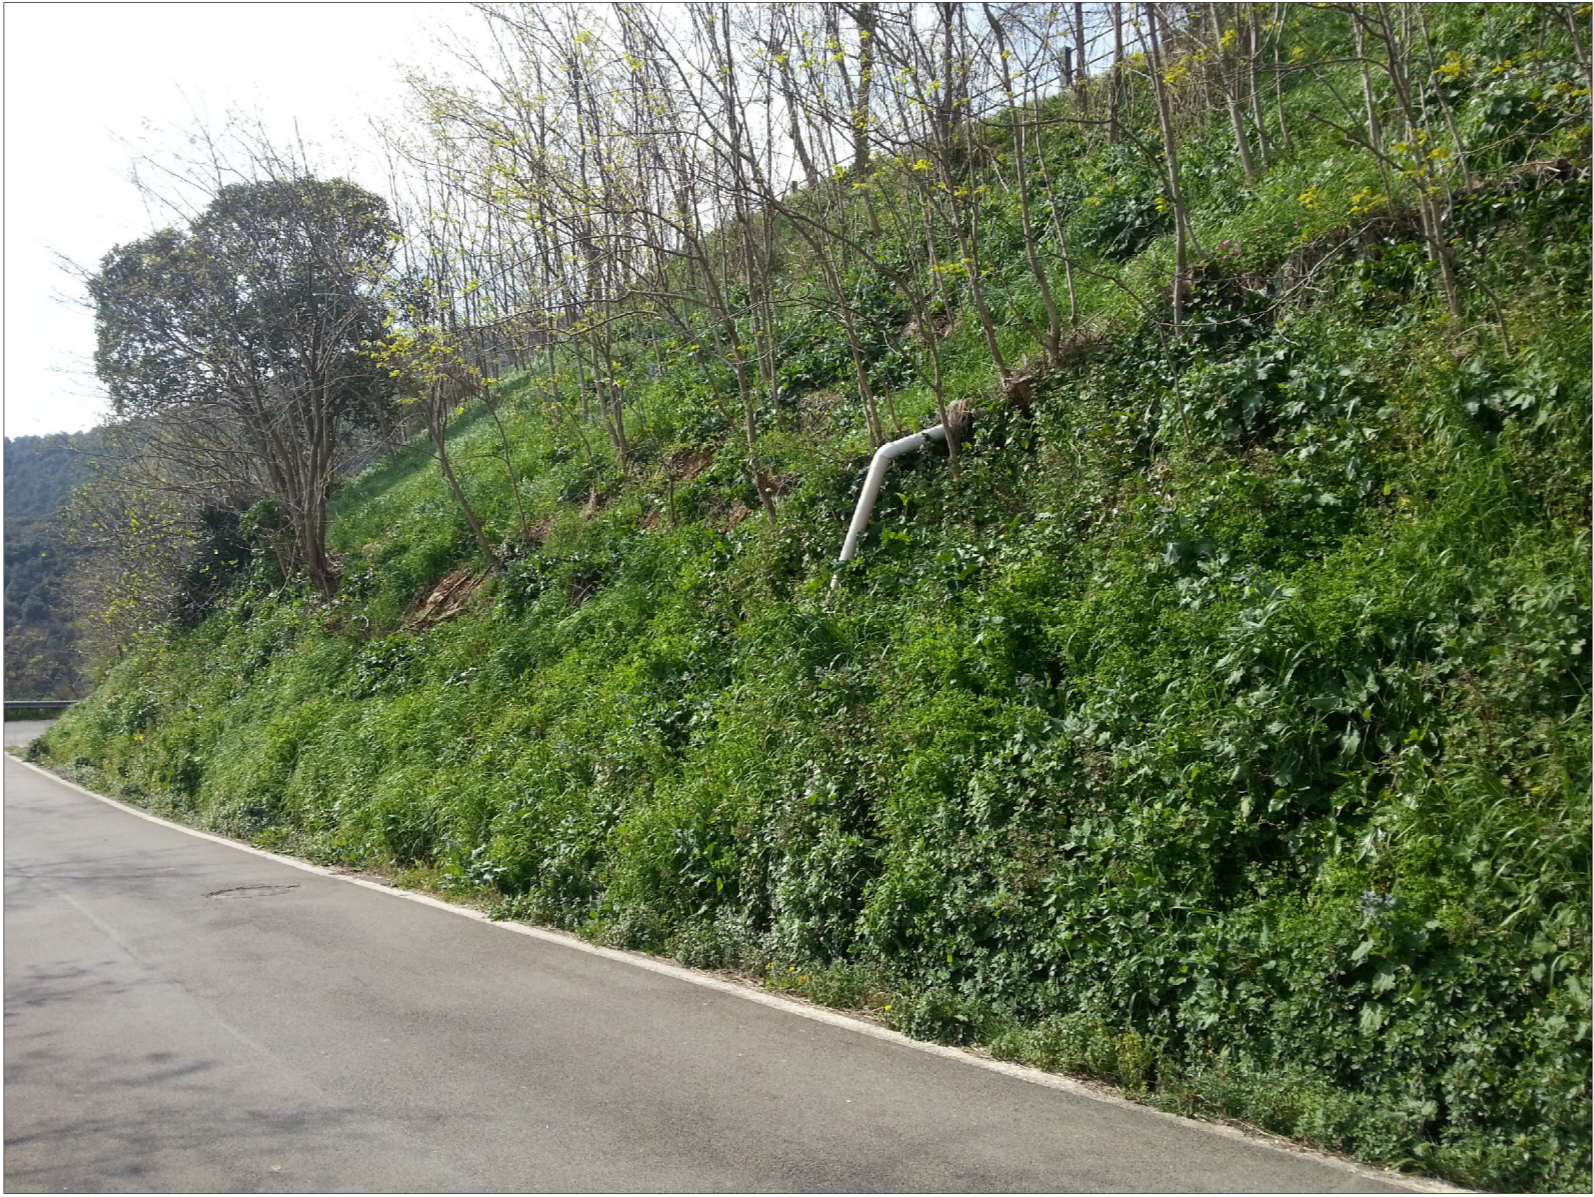
Figura 1: stato di fatto della parete d'intervento con tubazione di fognatura bianca emergente.

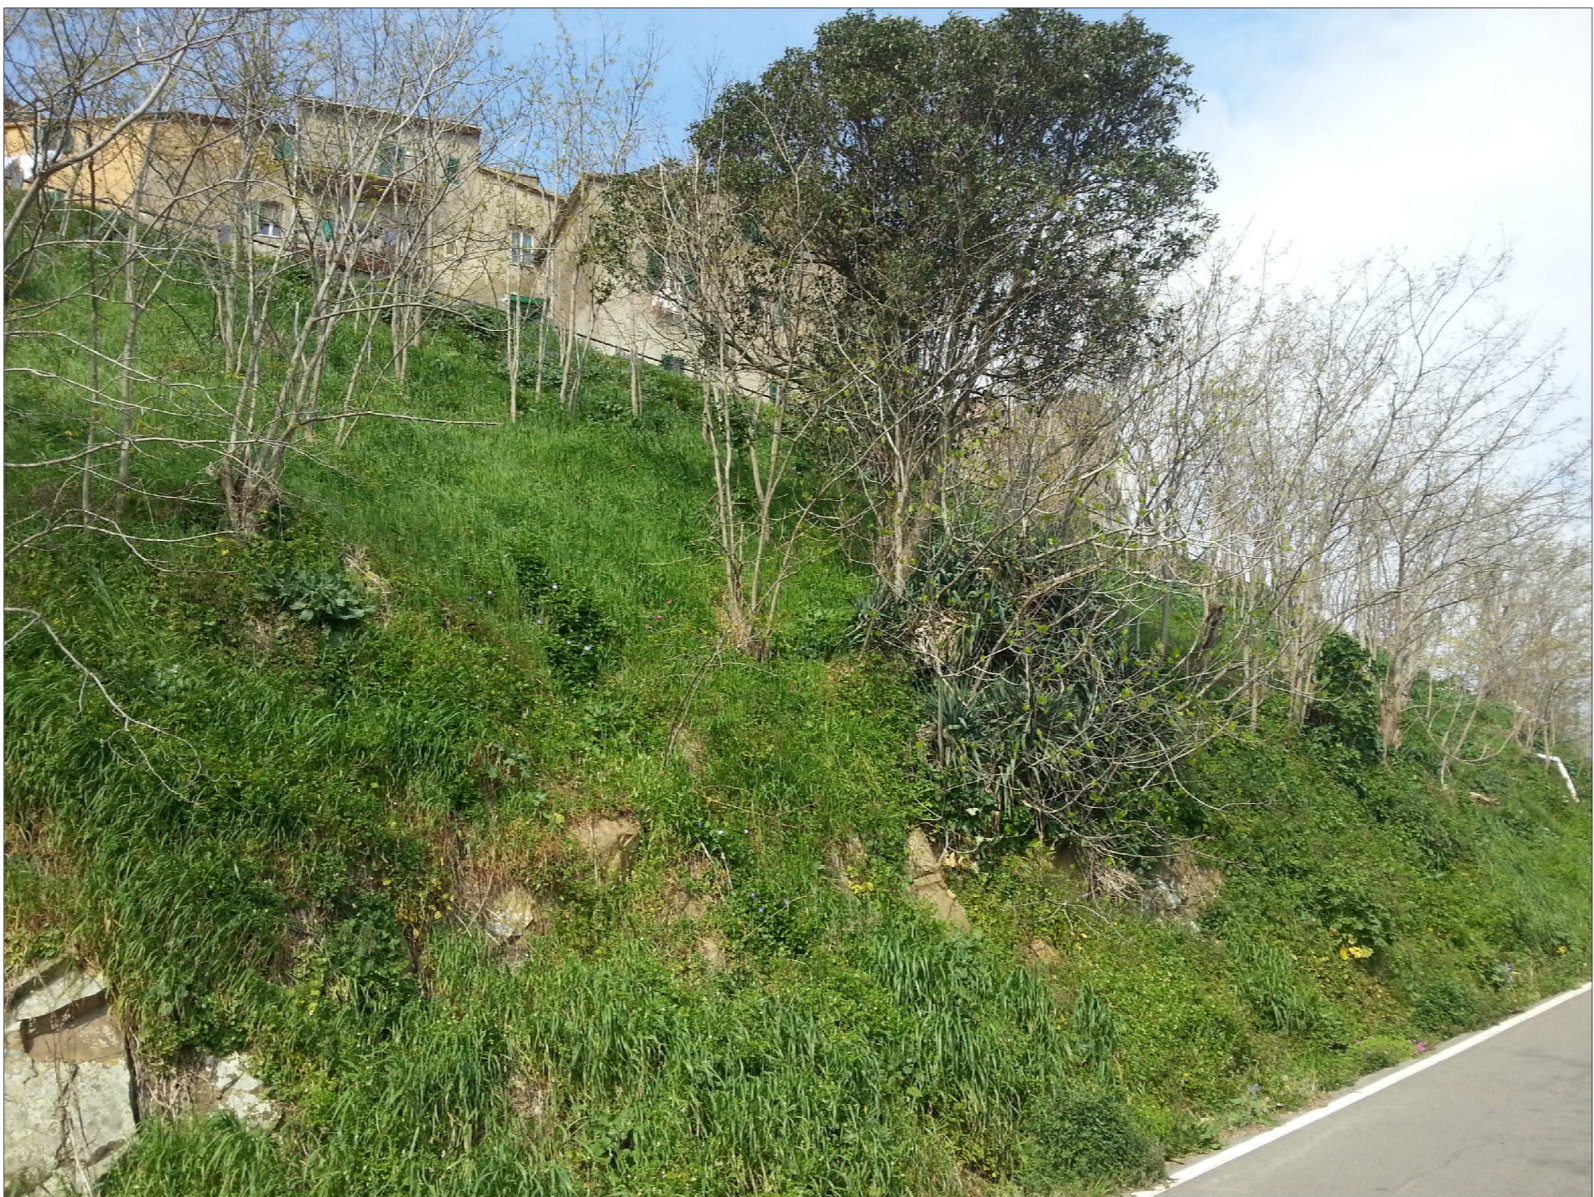
Figura 2: stato di fatto della pendice d'intervento. Si notino gli affioramenti rocciosi.

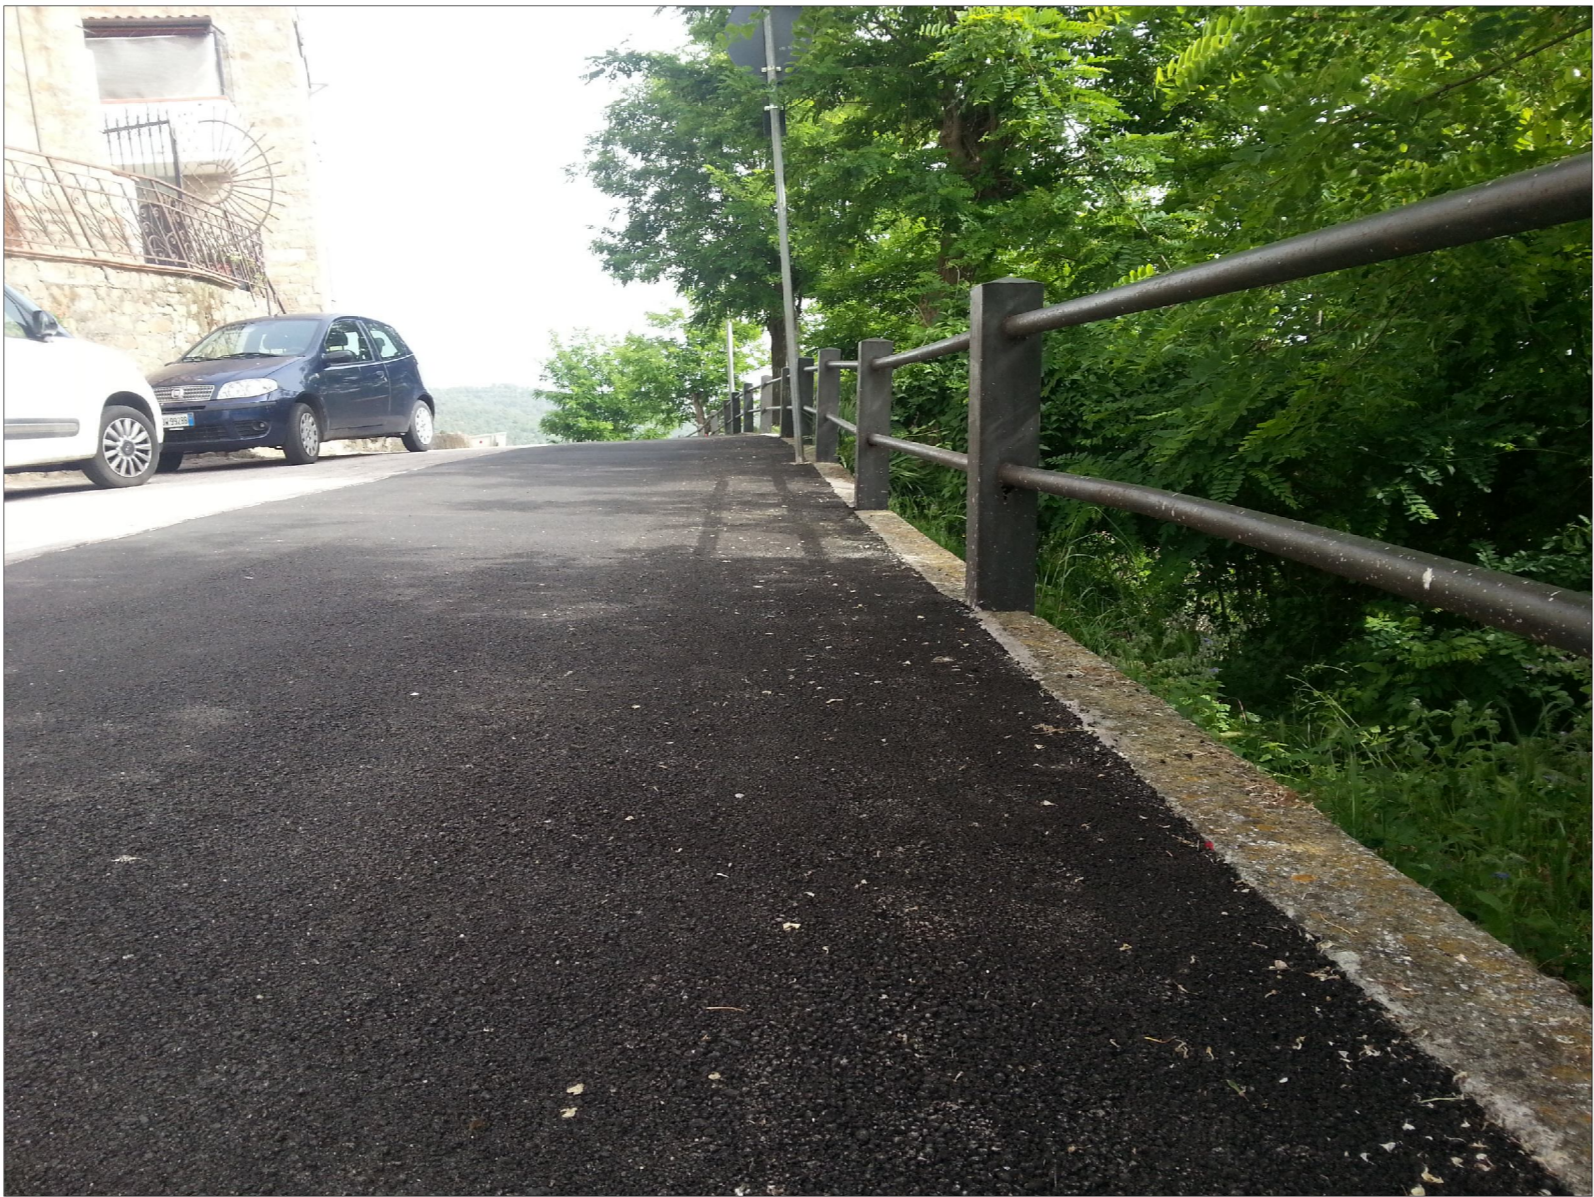
Figura 4: stato di fatto della pavimentazione di piazza dell'Indipendenza.

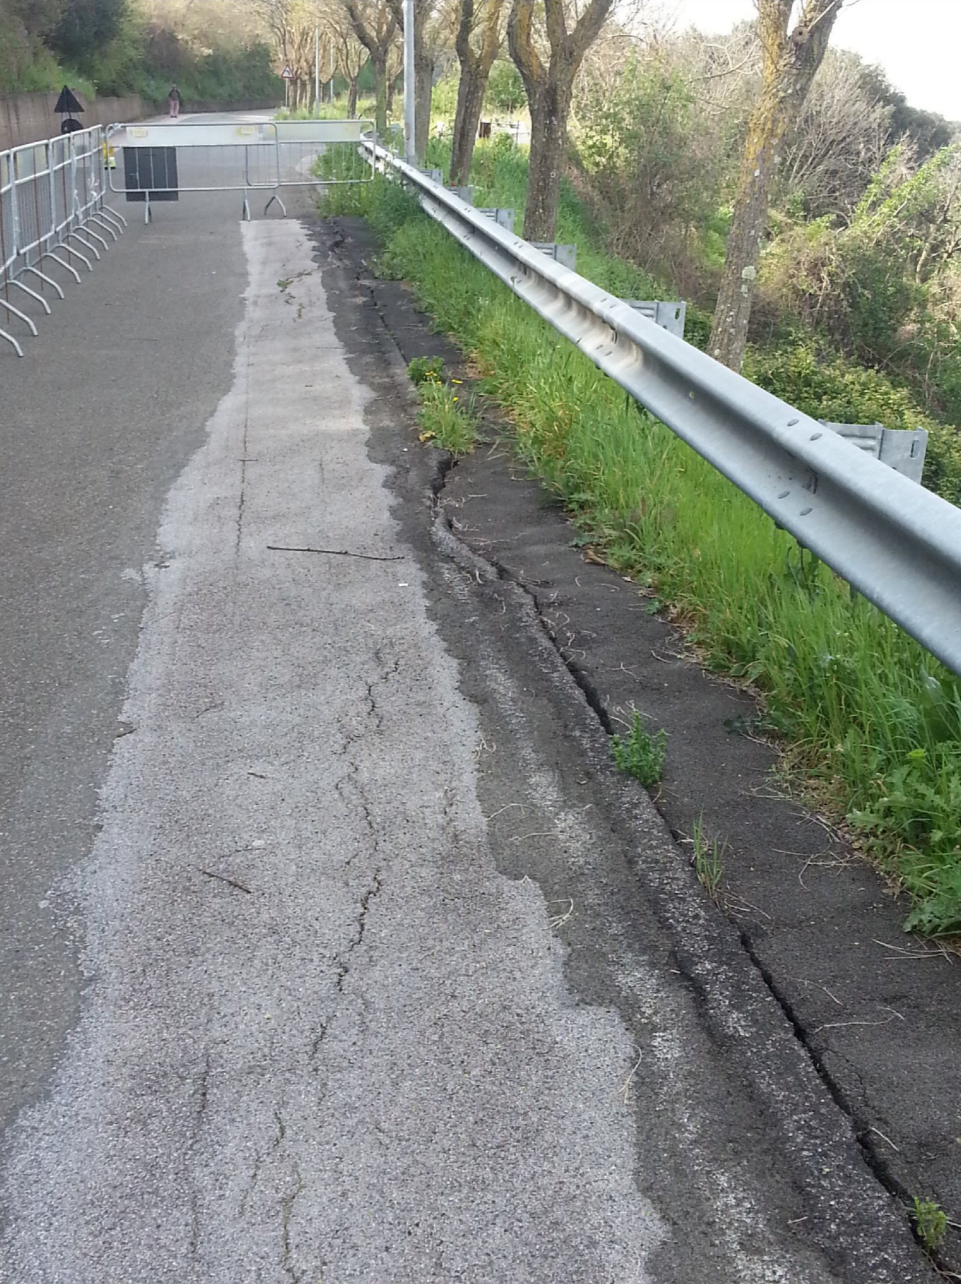
Figura 6: stato di fatto del manto stradale.

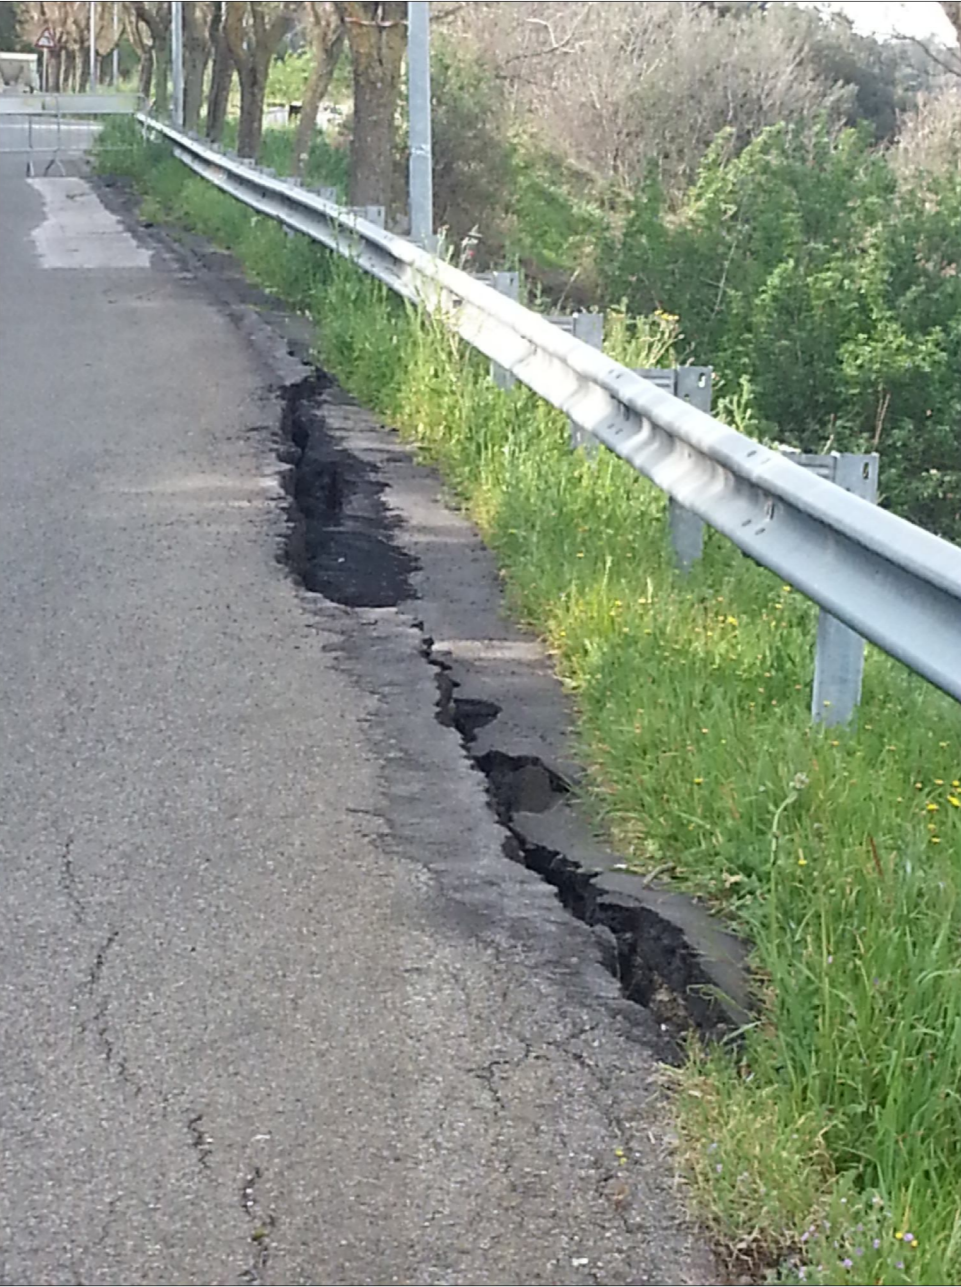
Figura 7: stato di fatto del manto stradale.

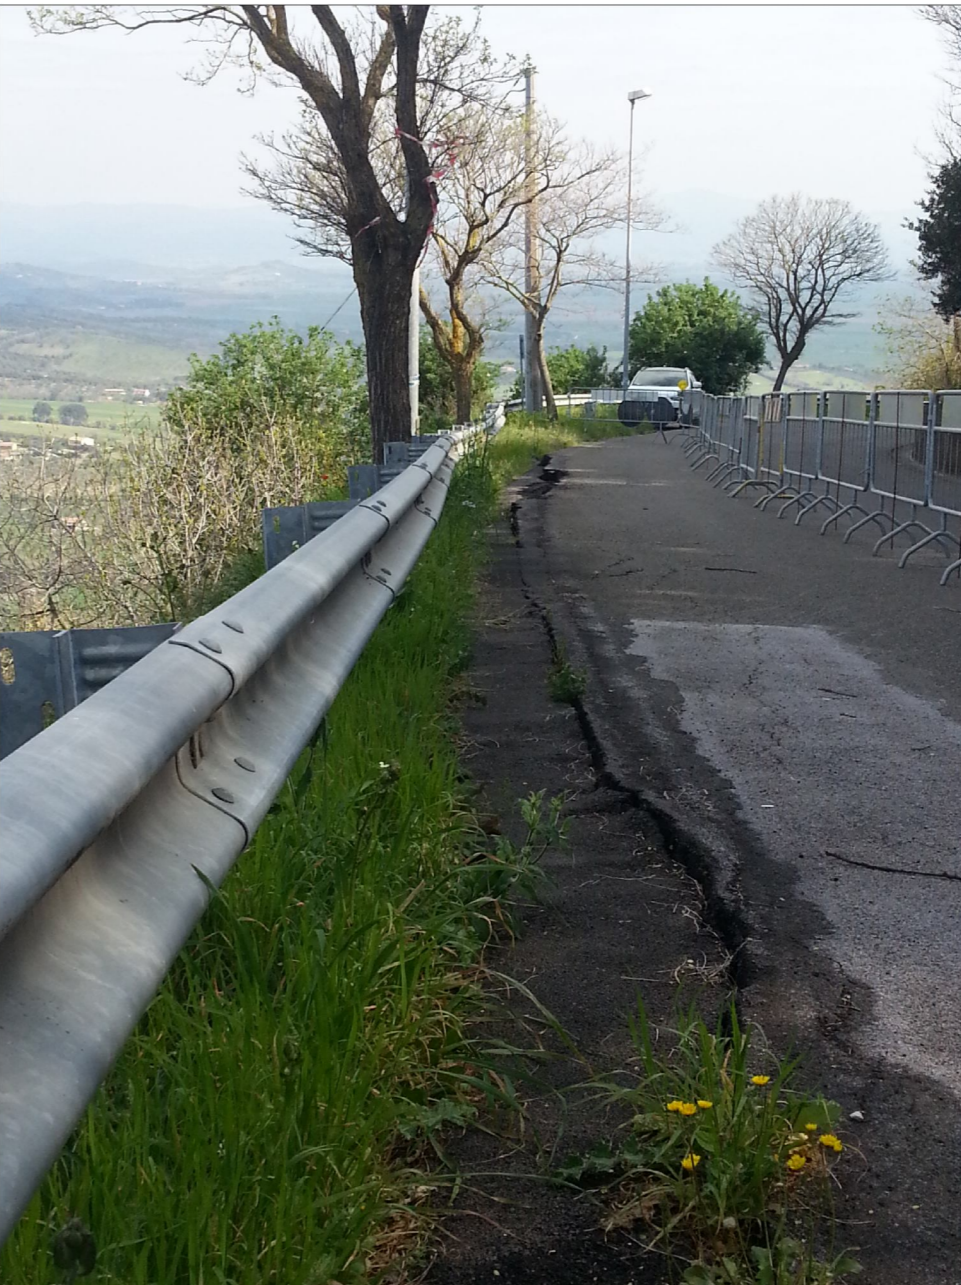
Figura 8: stato di fatto del manto stradale.

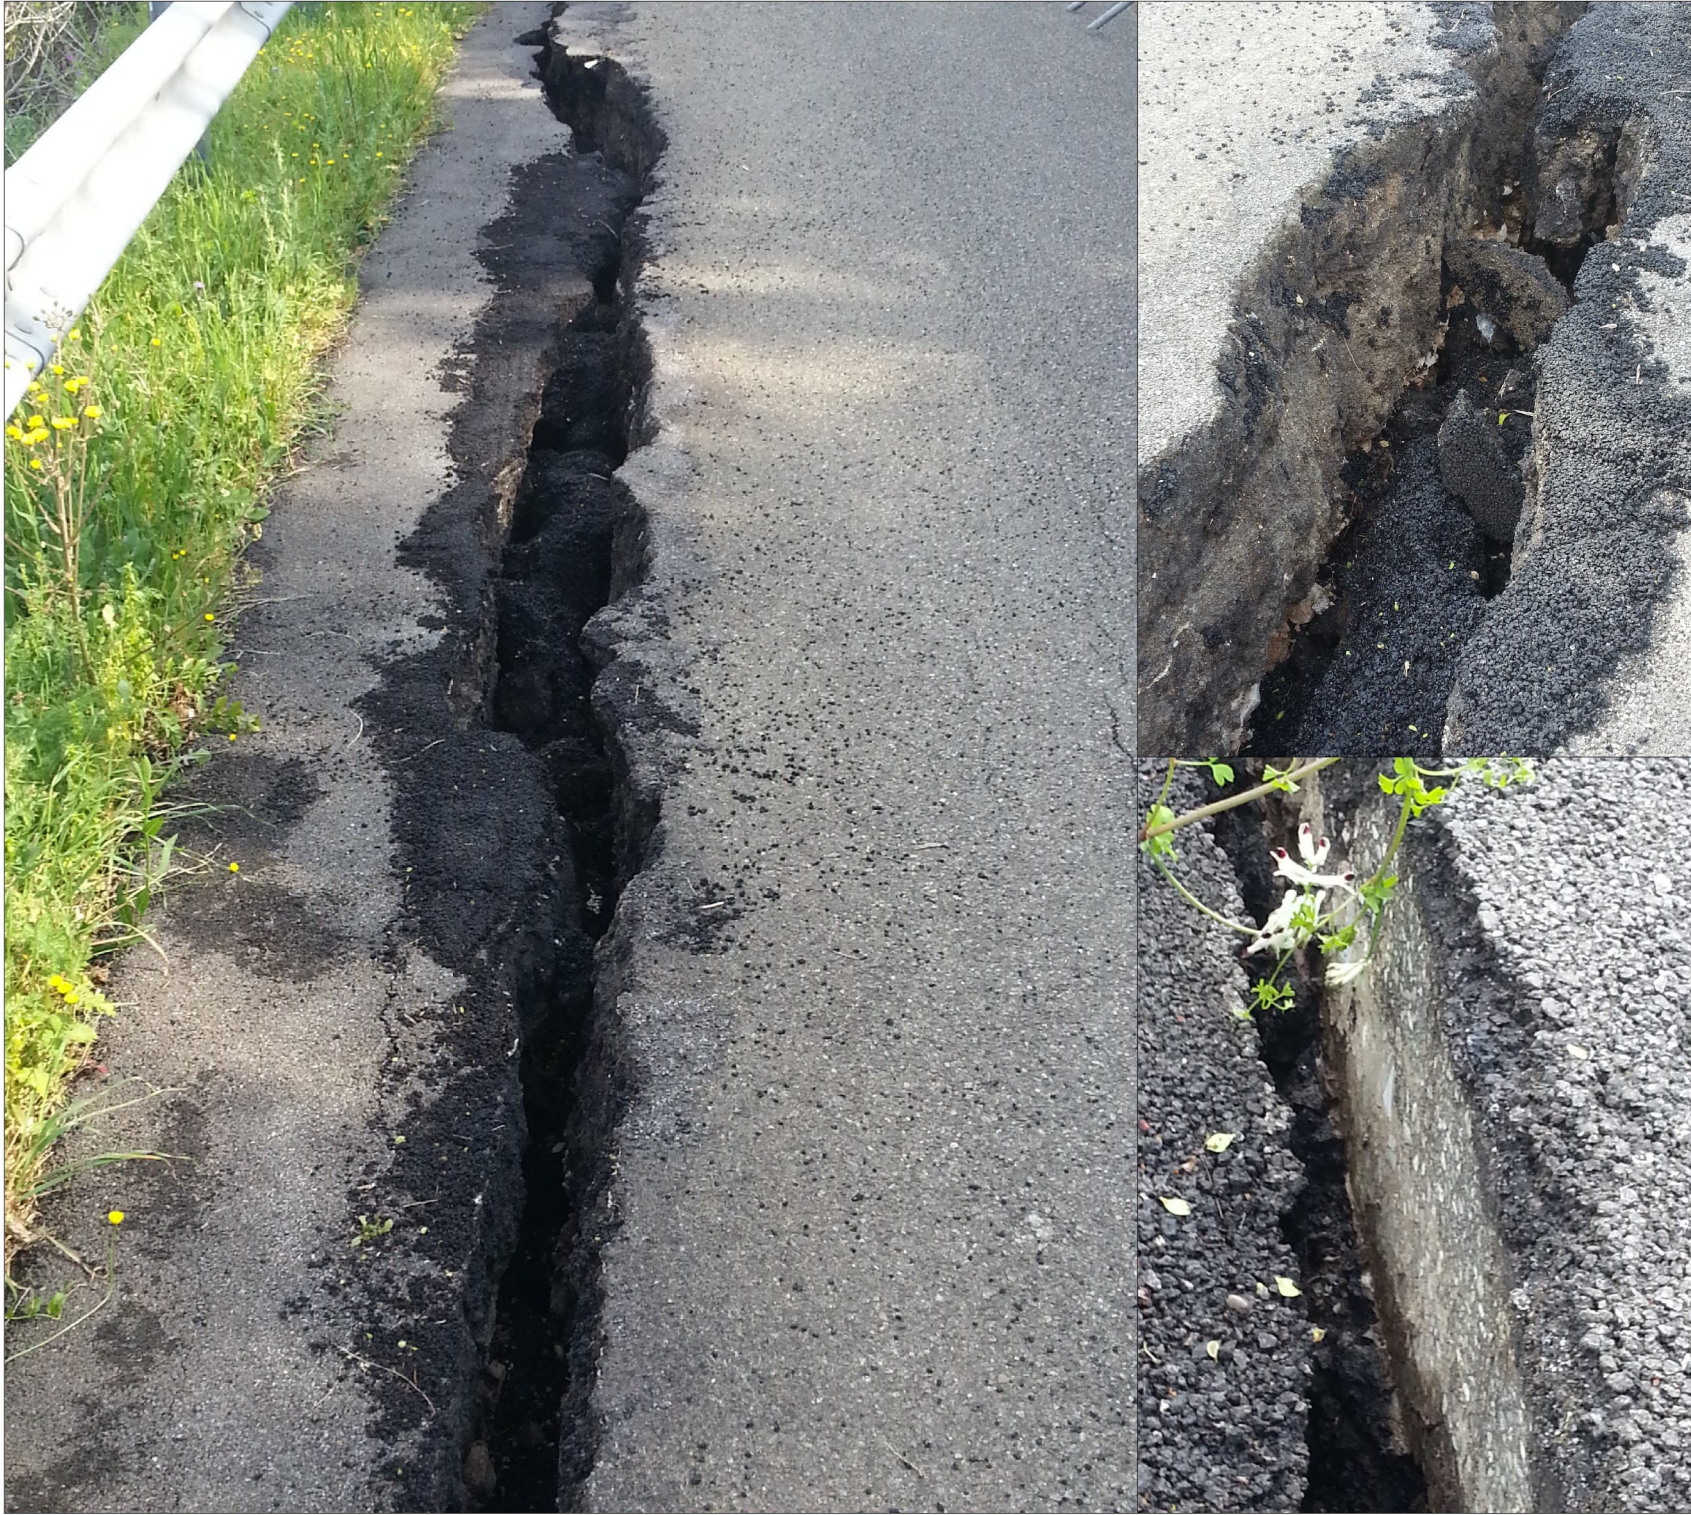
Figura 9: grave fessurazione del manto stradale (ampiezza max 30cm).

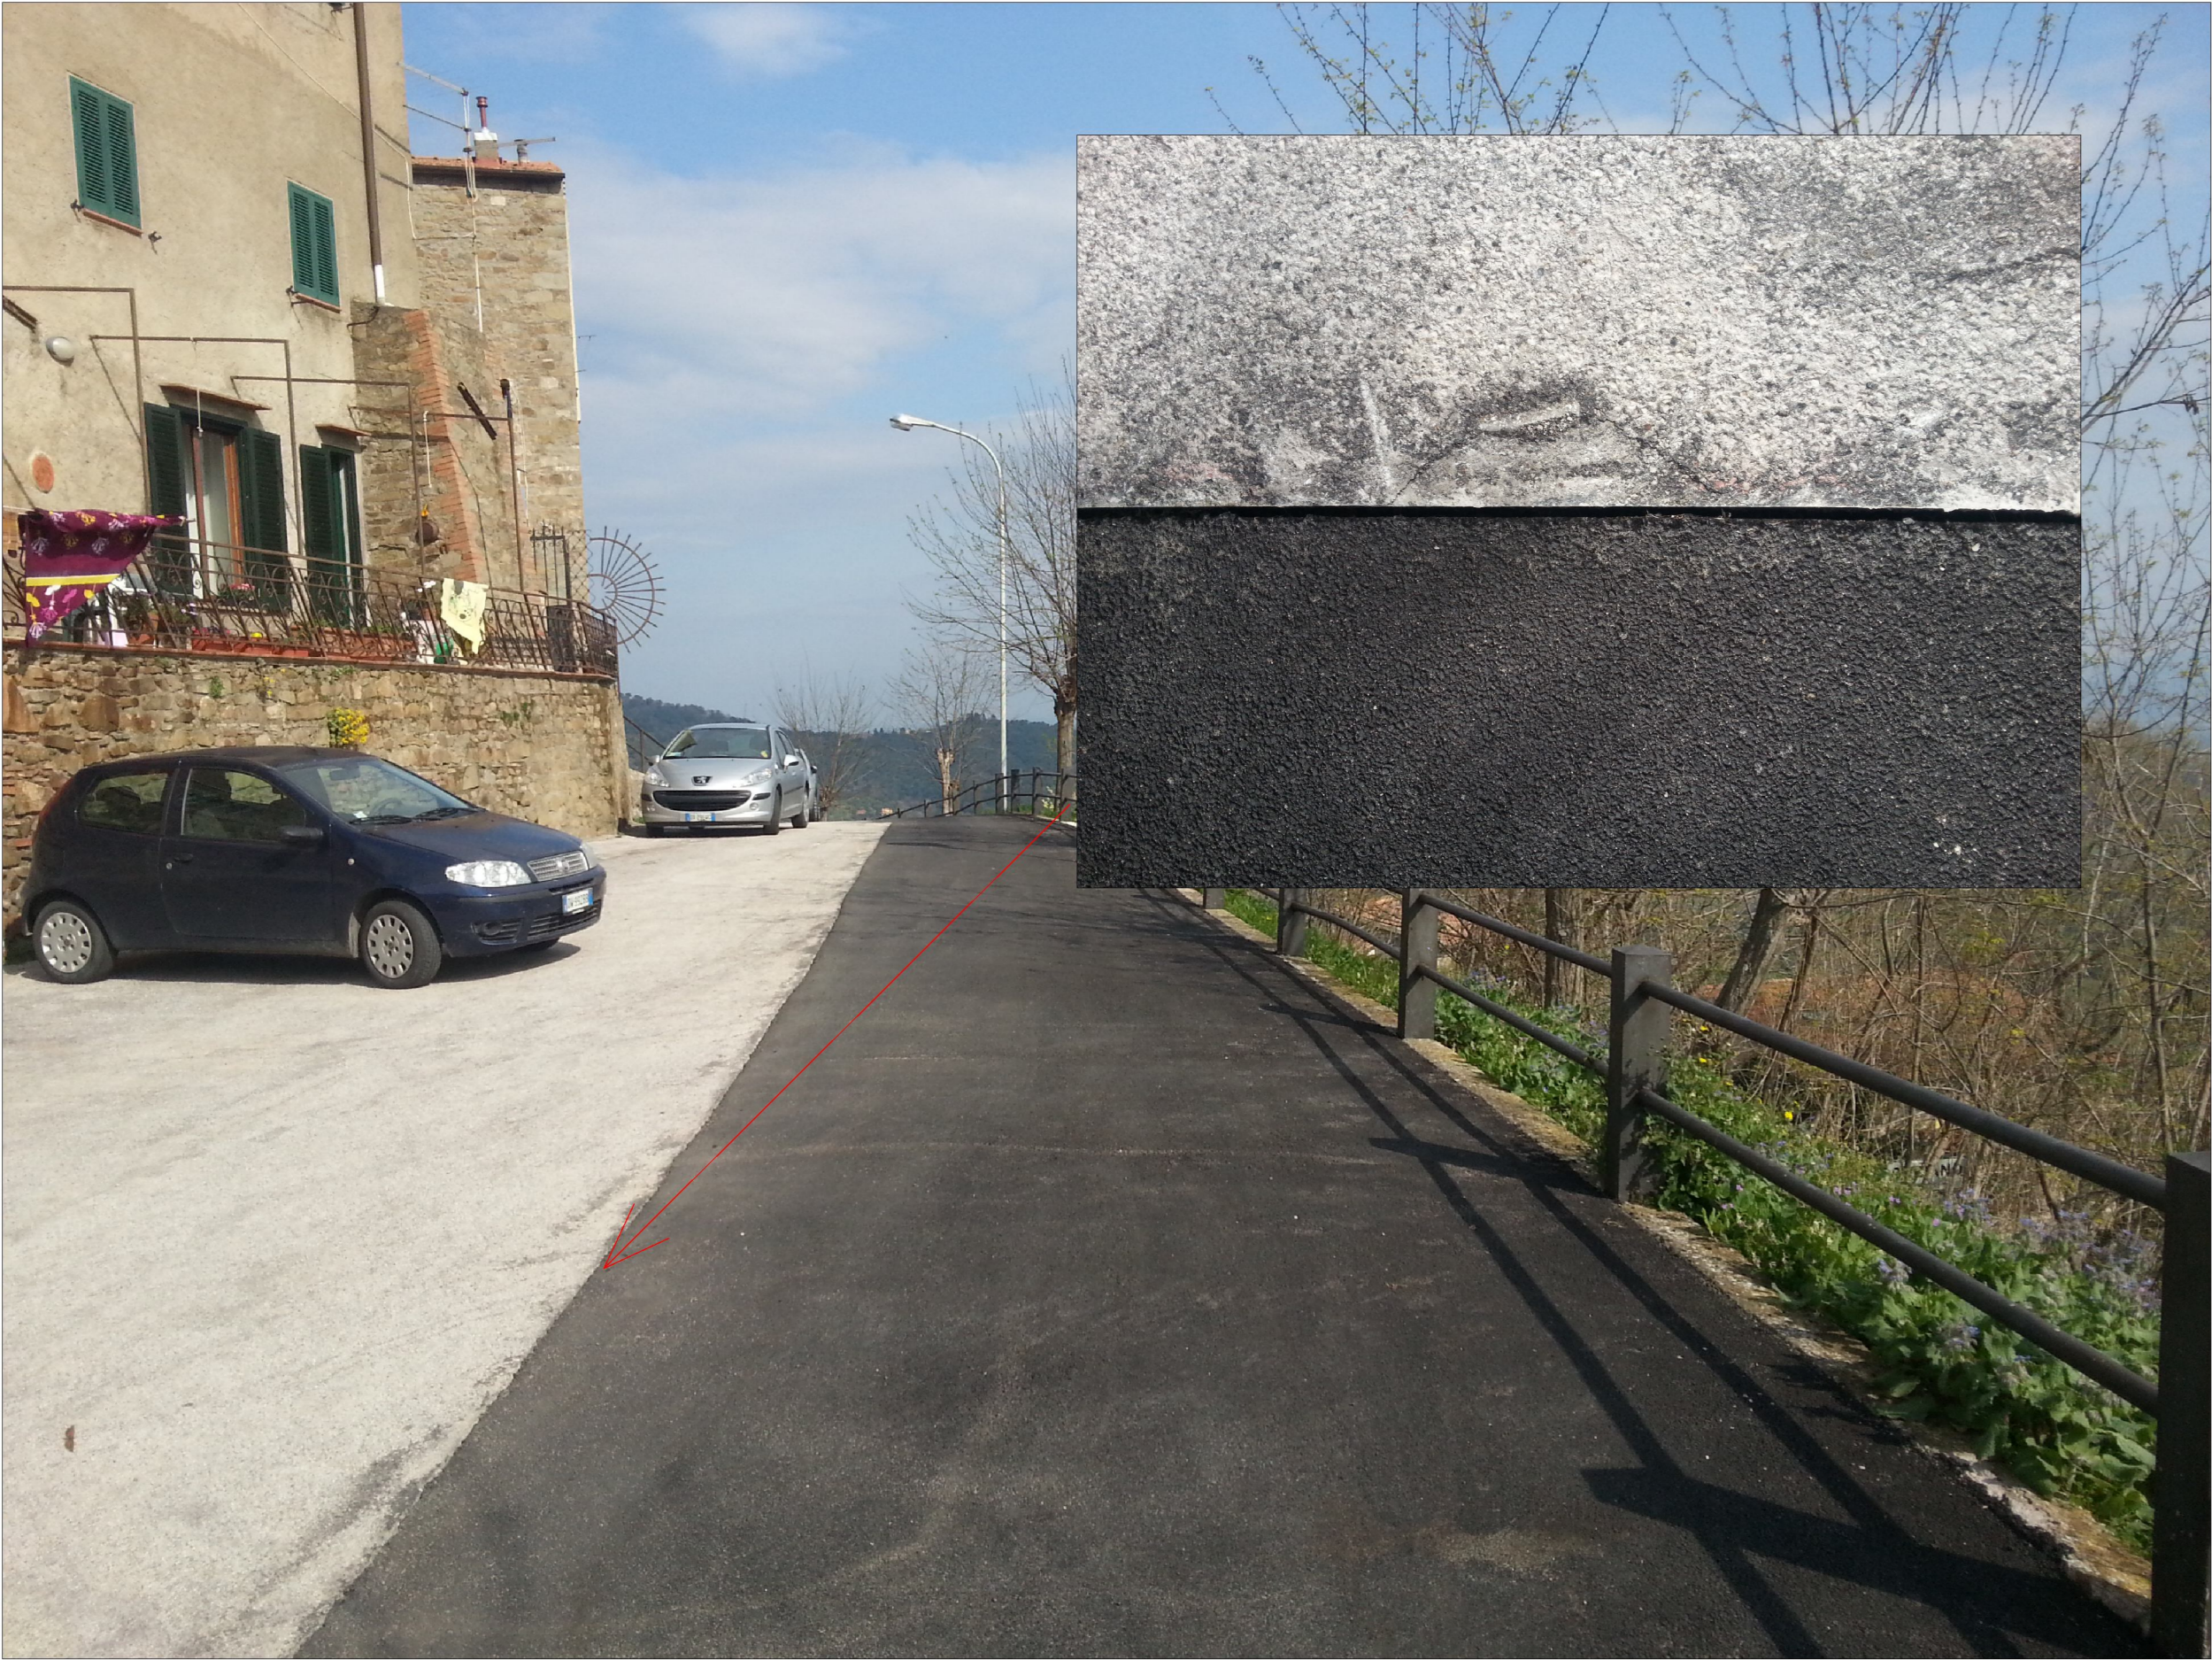
Figura 3: stato di fatto della pavimentazione di piazza dell'Indipendenza. Nel riquadro particolare della fenditura fra pavimentazione nuova (in basso) e quella preesistente (in alto).
