## RELAZIONE GENERALE (tecnica-illustrativa)

Nella presente progettazione andiamo ad operare all'interno dell'abitato di Buriano (42°50'44"N, 10°59'20"E), nel Comune di Castiglione della Pescaia, attraverso due diverse tipologie di interventi, che chiameremo "Intervento 1" e "Intervento 2" (suddiviso in 2 e 2°), in due aree distinte dell'abitato. Tali interventi, con una descrizione generale, riguardano la sistemazione di superfici sottoposte a smottamenti localizzati, dovuti essenzialmente ad un costipamento delle strutture di terreno, causato da un aumento di peso delle strutture portate; gli interventi prevedono una prima fase di rimozione delle strutture presenti, nocive alla stabilità dell'area e peggiorative dello stato di fatto; una fase di miglioramento, solo per l'intervento 1, principalmente mediante l'utilizzo di opere idraulico-forestali, volte a migliorarne lo stato di fatto e garantirne la stabilità nel tempo, soprattutto in relazione agli aspetti idraulici; una ultima fase di ripristino della situazione precedente, con materiali più leggeri e meno impattanti per le criticità emerse, garantendo comunque la piena funzionalità delle aree.

# COMUNE DI CASTIGLIONE DELLA

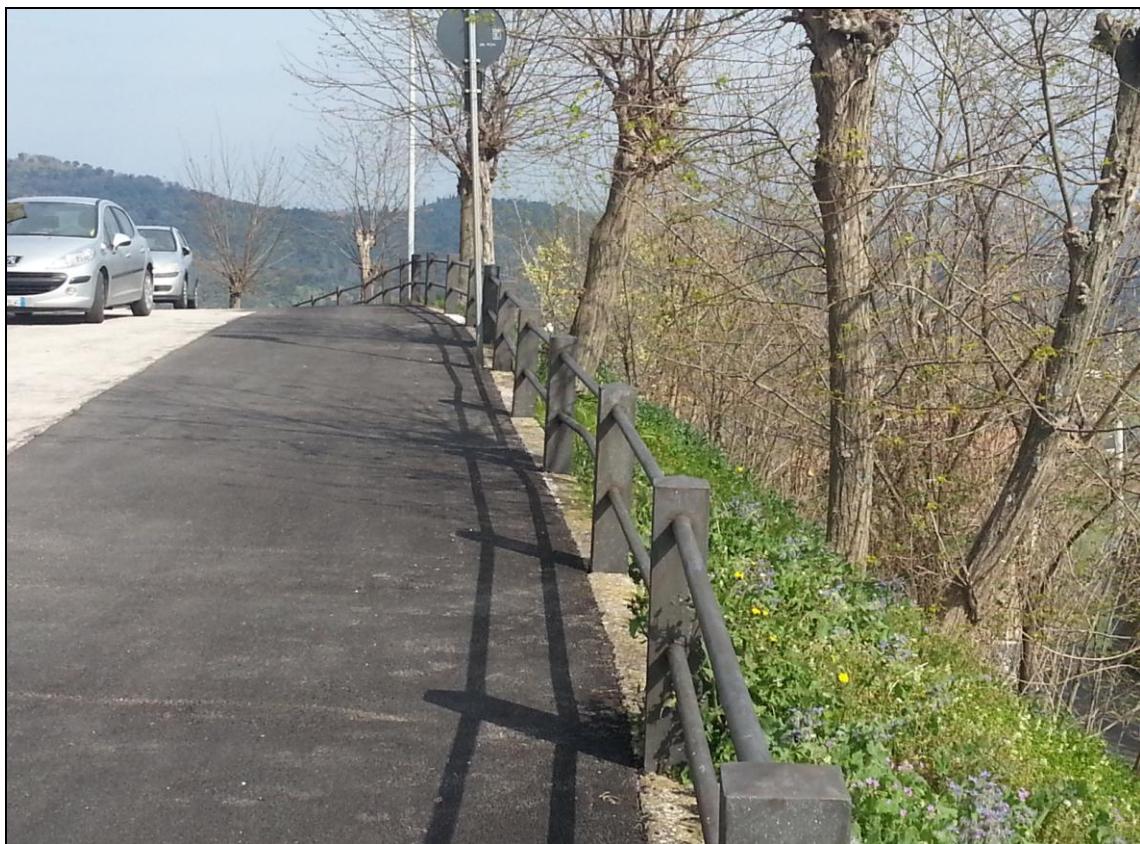
Figura 2: avallamenti e rotazione della ringhiera protettiva nell'area d'intervento 1.

- 1) Avvallamento della sede stradale nell'area del piazzale, soprattutto delle superfici di recente manutenzione, motivato da un appesantimento del terreno di posa. Il recente intervento ha creato un carico eccessivamente gravoso per i terreni sottostanti, che si sono addensati e hanno creato degli avvallamenti, non eccessivi, ma diffusi.
- 2) L'inclinazione visiva del corrimano lungo il perimetro della piazza e del cordolo di collegamento dello stesso; questo è riconducibile sempre ad un addensamento degli

strati superficiali di terreno, con eccessiva rigida della struttura, dovuta al cordolo.

Esso ha creato un unico corpo rigido che ha comportato, a seguito di un locale avallamento, un effetto di trascinamento del resto della struttura.

- ✓ *Demolizione delle opere.* Si procede all'asportazione del pacchetto stradale in conglomerato bituminoso (tappeto d'usura + binder, con spessore previsto di 8cm) e del sottofondo stradale in cls (spessore previsto 10cm), su un area larga 300cm e lunga 4500cm. Si provvede anche a rimuovere il cordolo di calcestruzzo e la ringhiera in acciaio.

- ✓ *Palificata doppia.* Si prevede l'inserimento di una palificata doppia, di dimensione 150x150cm, con inclinazione alla base di 10° rispetto all'orizzontale. La struttura è costruita utilizzando paleria in castagno scortecciato, con diametro di 25cm e infisso mediante tondini infissi in acciaio. La palificata è riempita mediante materiale di risulta opportunamente racchiuso all'interno di tessuto in fibra vegetale, al fine di evitare uno svuotamento dello stesso; la struttura è rinforzata mediante l'inserimento interno di talee. Alle spalle della palificata si va ad inserire un sistema di drenaggio volto ad alleggerire la struttura dal carico idraulico, mediante un tubo fessurato in PVC, di 20cm di diametro; il tutto è immerso in materiale stabilizzato di cava, volto a migliorare la captazione dell'acqua da parte della tubazione fessurata.

mediante il riempimento degli sterri effettuati, con l'inserimento dello stabilizzato di cava, opportunamente costipato in condizioni di umidità ottima, che garantisce un alleggerimento della superficie, e un pacchetto binder+tappeto d'usura, con spessore di 8cm. Il perimetro dell'area è protetto attraverso l'inserimento di un guardrail, in acciaio e legno, infisso all'interno della palificata, con una profondità di 100cm.

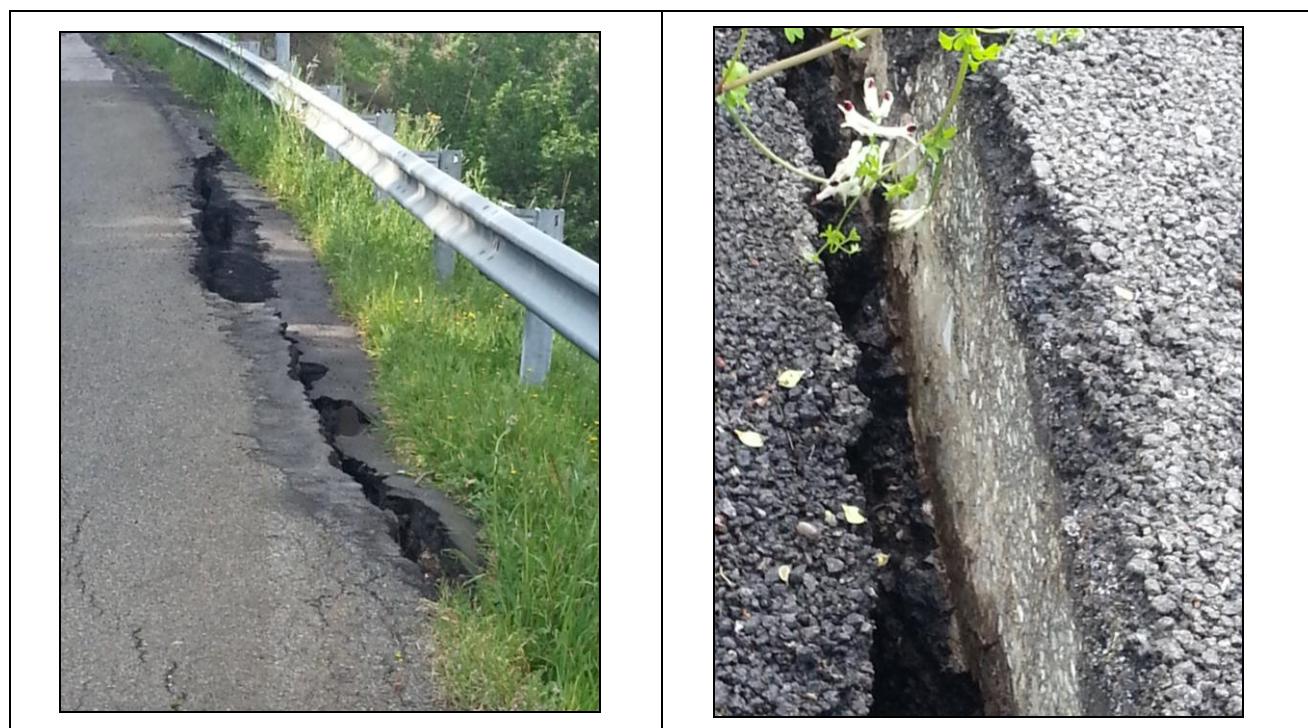
Figura 3: fenditura sul manto stradale nell'area d'intervento 2.

- 1) Instabilità locale della banchina laterale della circonvallazione, dovuta all'eccessivo appesantimento causato dal pacchetto stradale di recente realizzazione; la strada presenta una fenditura localizzata della pavimentazione, in cui sono evidenti il conglomerato bituminoso della strada originaria. Il distaccamento riguarda solo il tratto recente, usato come elemento di completamento a seguito del passaggio di sotto-servizi (ENEL); tale elemento ha creato un instabilità locale, dovuta allo scorrimento e alla creazione di superfici di rottura di scorrimento, che ha creato una rotazione del ciglio, con asse pressoché parallelo all'asse stradale.

*Palificata doppia.* Si prevede l'inserimento di una palificata doppia, di dimensione 150x150cm, con inclinazione alla base di 10° rispetto all'orizzontale. La struttura è costruita utilizzando paleria in castagno scortecciato, con diametro di 25cm e infisso mediante tondini infissi in acciaio. La palificata è riempita mediante materiale di risulta opportunamente racchiuso all'interno di tessuto in fibra vegetale, al fine di evitare uno svuotamento dello stesso; la struttura è rinforzata mediante l'inserimento interno di talee. Alle spalle della palificata si va ad inserire un sistema di drenaggio volto ad alleggerire la struttura dal carico idraulico, mediante un tubo fessurato in PVC, di 20cm di diametro; il tutto è immerso in materiale stabilizzato di cava, volto a migliorare la captazione dell'acqua da parte della tubazione fessurata

Posa in opera di nuovo guard -rail ancorato alla realizzanda palificata.
