MANUTENZIONE STRAORDINARIA E MIGLIORAMENTO TERMICO
DELLA COPERTURA DELLA PALESTRA COMUNALE DI MONTOPOLO

AMMINISTRAZIONE COMUNALE
DI SAN CASCIANO VAL DI PESA

RELAZIONE TECNICO-ILLUSTRATIVA E QUADRO ECONOMICO

PROGETTO DEFINITIVO/ESECUTIVO

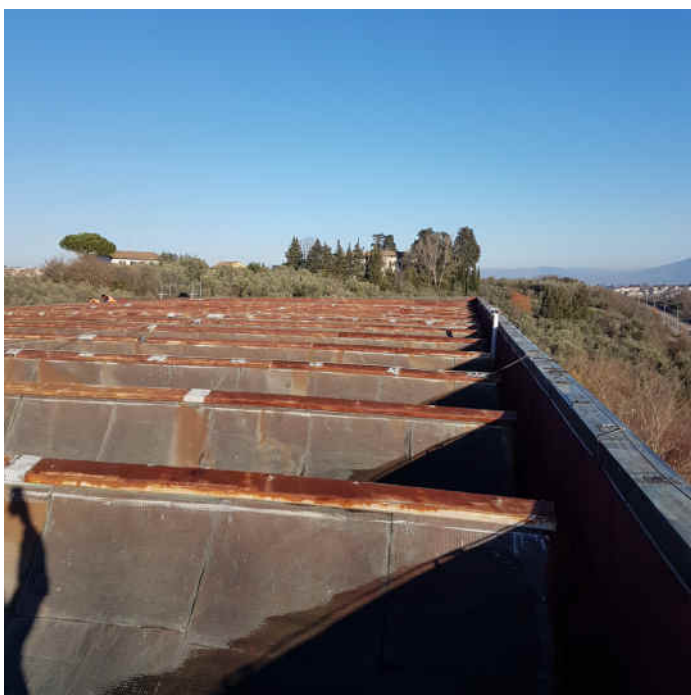
Le travi prefabbricate a sezione concava che compongono la copertura non sono tutte uguali. Nel complesso sono 16 travi, di cui le 14 centrali simili, mentre le due estreme sono differenti per dimensioni, richiamando sempre la stessa estetica concava delle altre. In particolare la trave adiacente al lato corto a sud, è talmente tanto differente da creare un nastro vetrato di altezza pari alla metà delle vetrature centrali. Anche la vetrata della prima campata a nord ha le altezze ridotte di circa 20 cm rispetto alle vetrature delle campate centrali.

Le travi prefabbricate, oltre ad avere una sezione trasversale concava, hanno anche una freccia di sormonto al centro della luce, con funzione sicuramente strutturale, ma anche pratica per la creazione delle pendenze di scolo delle acque meteoriche.

Fig. 02: Veduta della copertura da sud verso nord

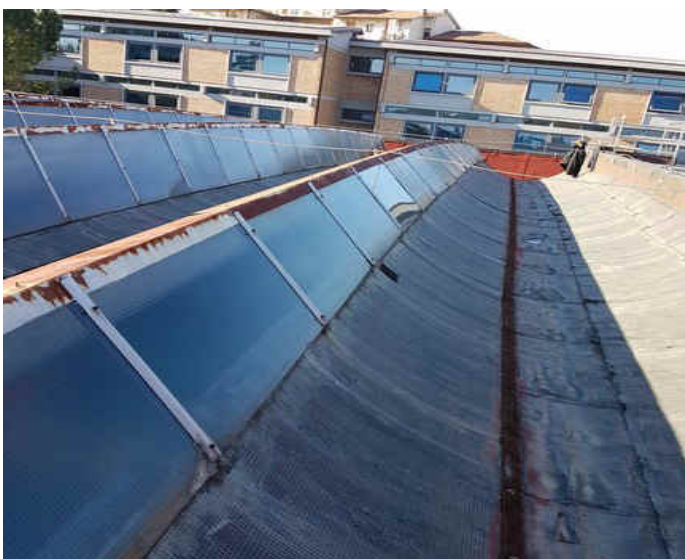
Fig. 03: Veduta degli shed e della trave concava

3. Vetrate shed. Sono costituite tutte da un vetro singolo armato di rete metallica interna e sono appoggiate sostanzialmente a delle mensole in acciaio incastrate nel conglomerato cementizio; sono ancorate contro la struttura attraverso la posa in opera di profilati a "L" in alluminio, i quali a loro volta sono avvitati ad altri profilati che formano una sorta di base di ancoraggio della struttura al calcestruzzo della copertura. Le lastre di vetro hanno una continuità con il resto della struttura, sia superiormente che lateralmente, per la presenza di scossaline metalliche. Queste lamiere sono l'unico
