## RELAZIONE TECNICA

**Indagine diagnostica su elementi strutturali lignei  
di solaio e di copertura presso “Casa Pacinotti” a Pisa**

Università degli Studi di Pisa  
Direzione Edilizia e Telecomunicazione  
Via Fermi 6/8 Pisa

Dicembre 2015

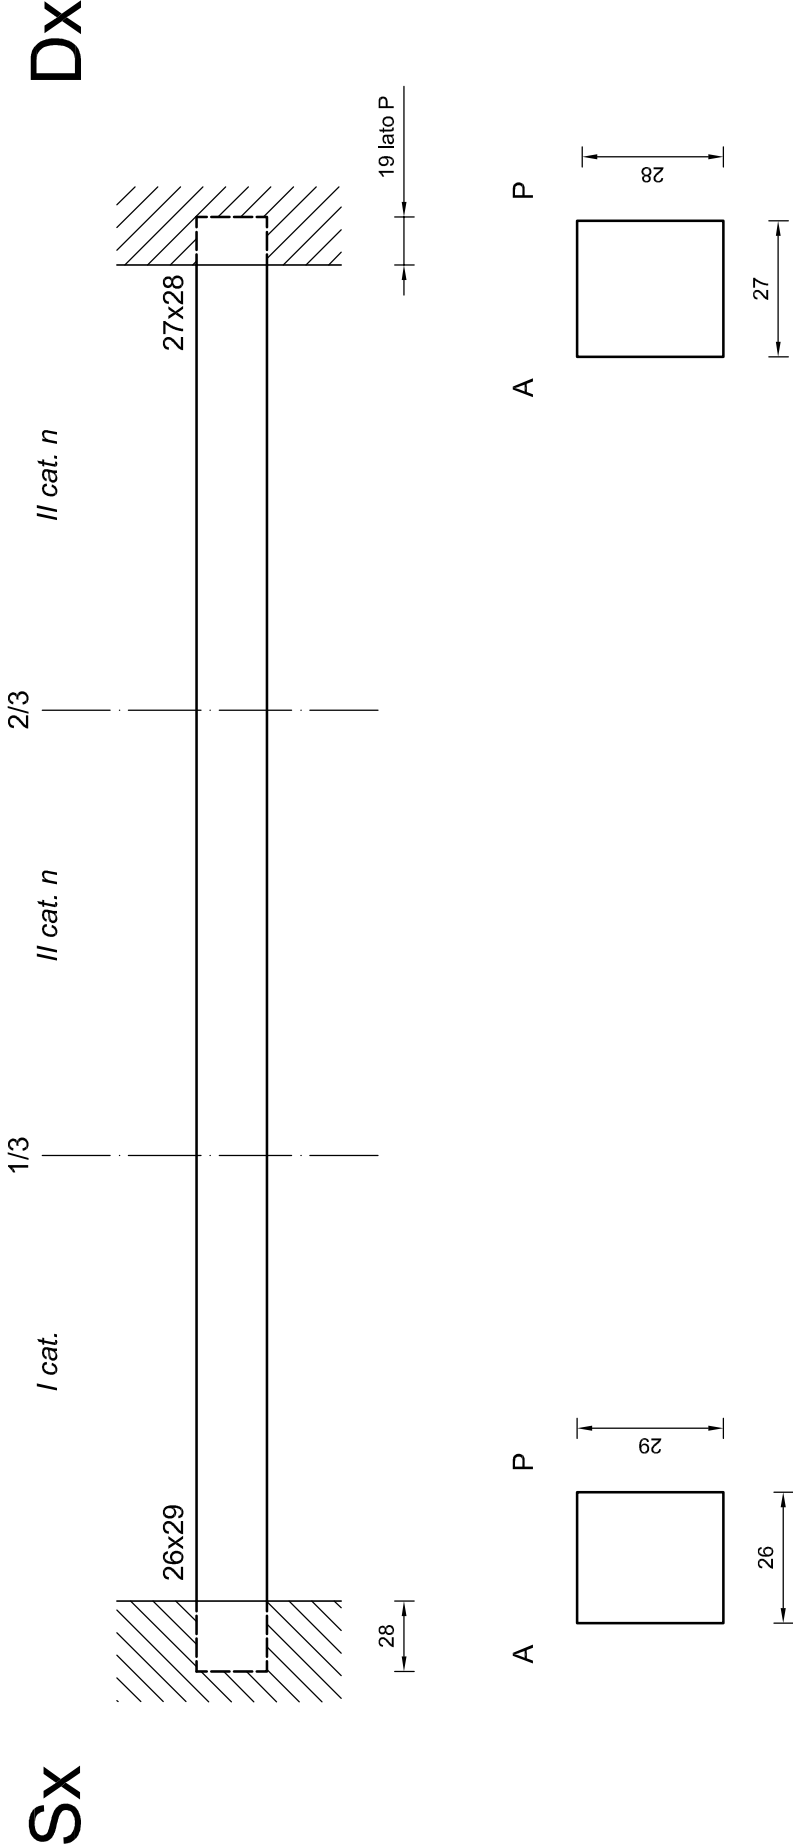
Trave poco inflessa.  
Superfici piallate a mano.  
Stuccatura trave con malta e gesso.  
Modesta lesione sul muro in appoggio Dx.

| Elemento | Specie | Categoria | | Indicazioni |
|---|---|---|---|---|
| T1 | Ab | II | n | v |

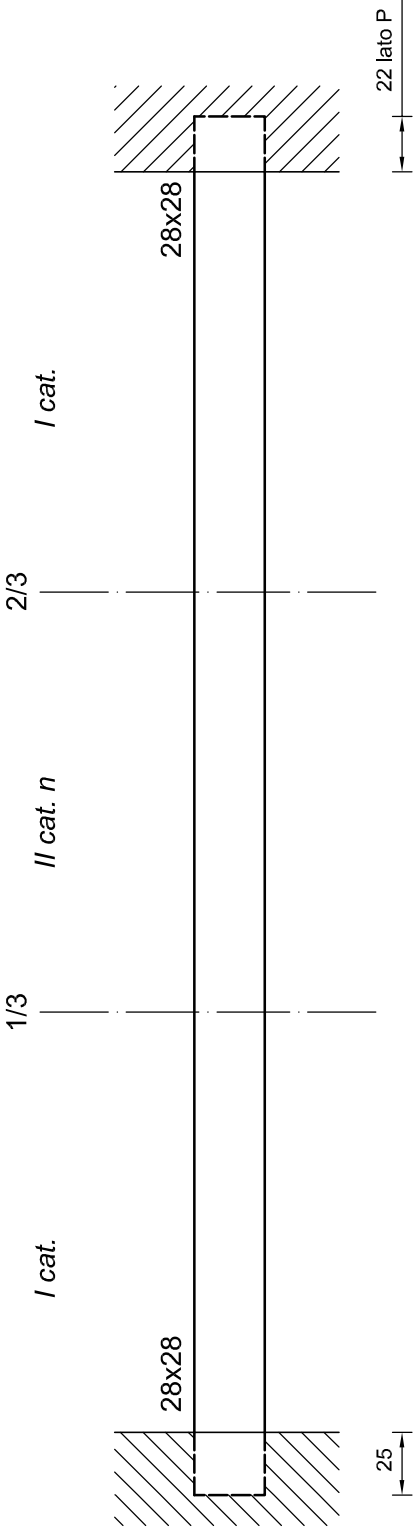
Trave poco inflessa.  
Modesta lesione sul muro in appoggio Dx.

| Elemento | Specie | Categoria | | Indicazioni |
|---|---|---|---|---|
| T2 | Ab | II | n | v |

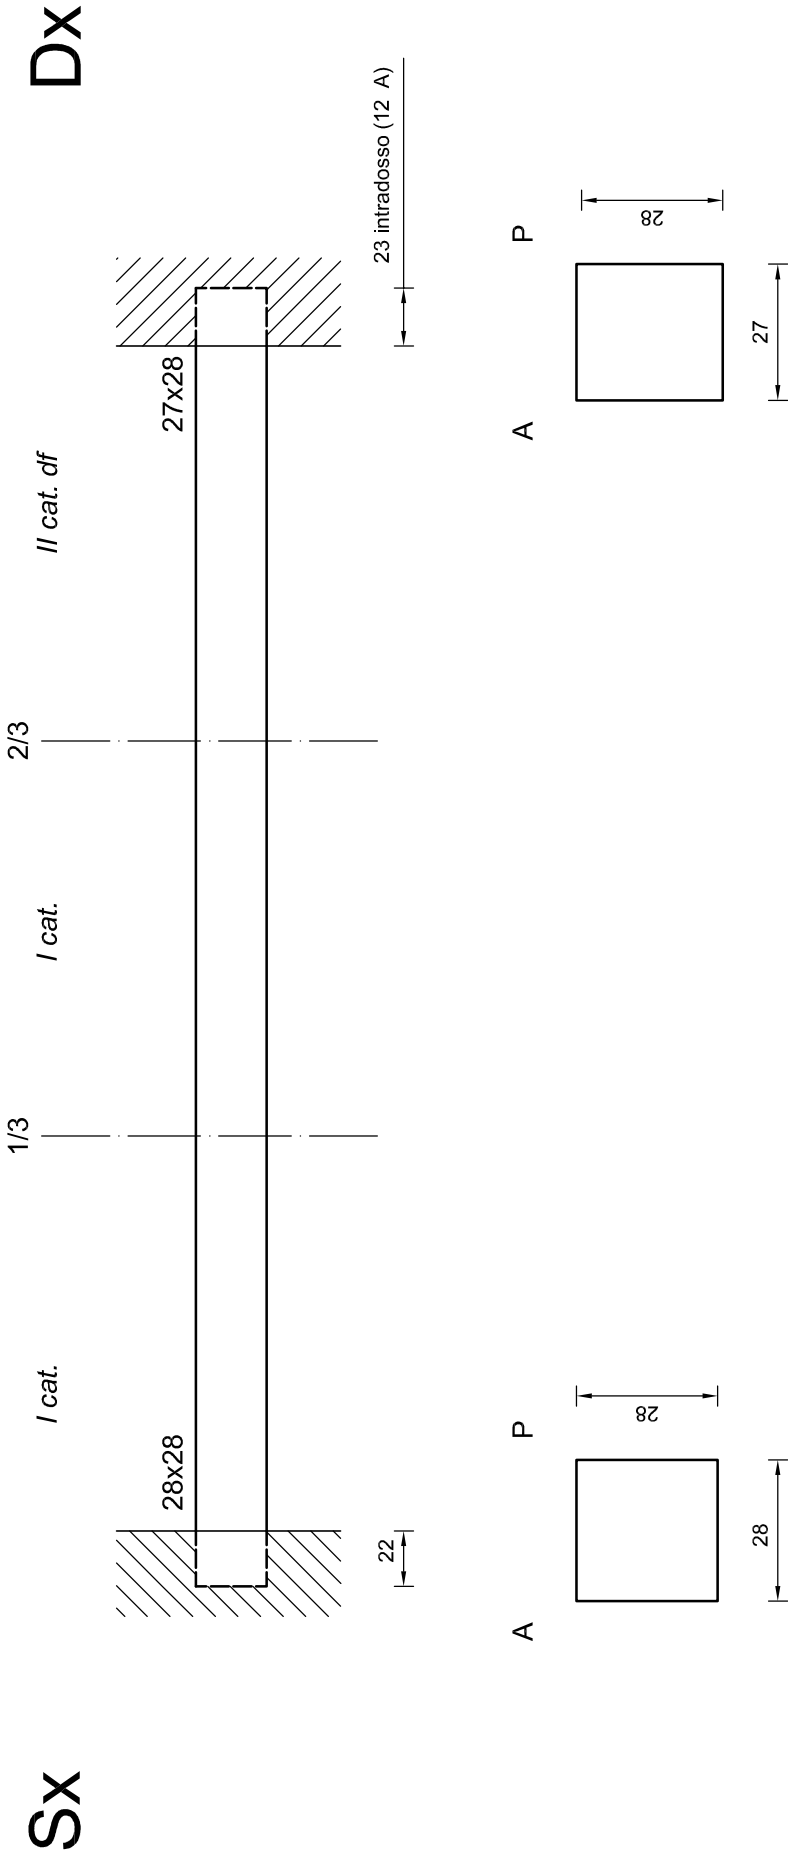
Trave poco inflessa.  
Modesta lesione sul muro in appoggio Sx.

| Elemento | Specie | Categoria | | Indicazioni |
|---|---|---|---|---|
| T3 | Ab | II | df | v |

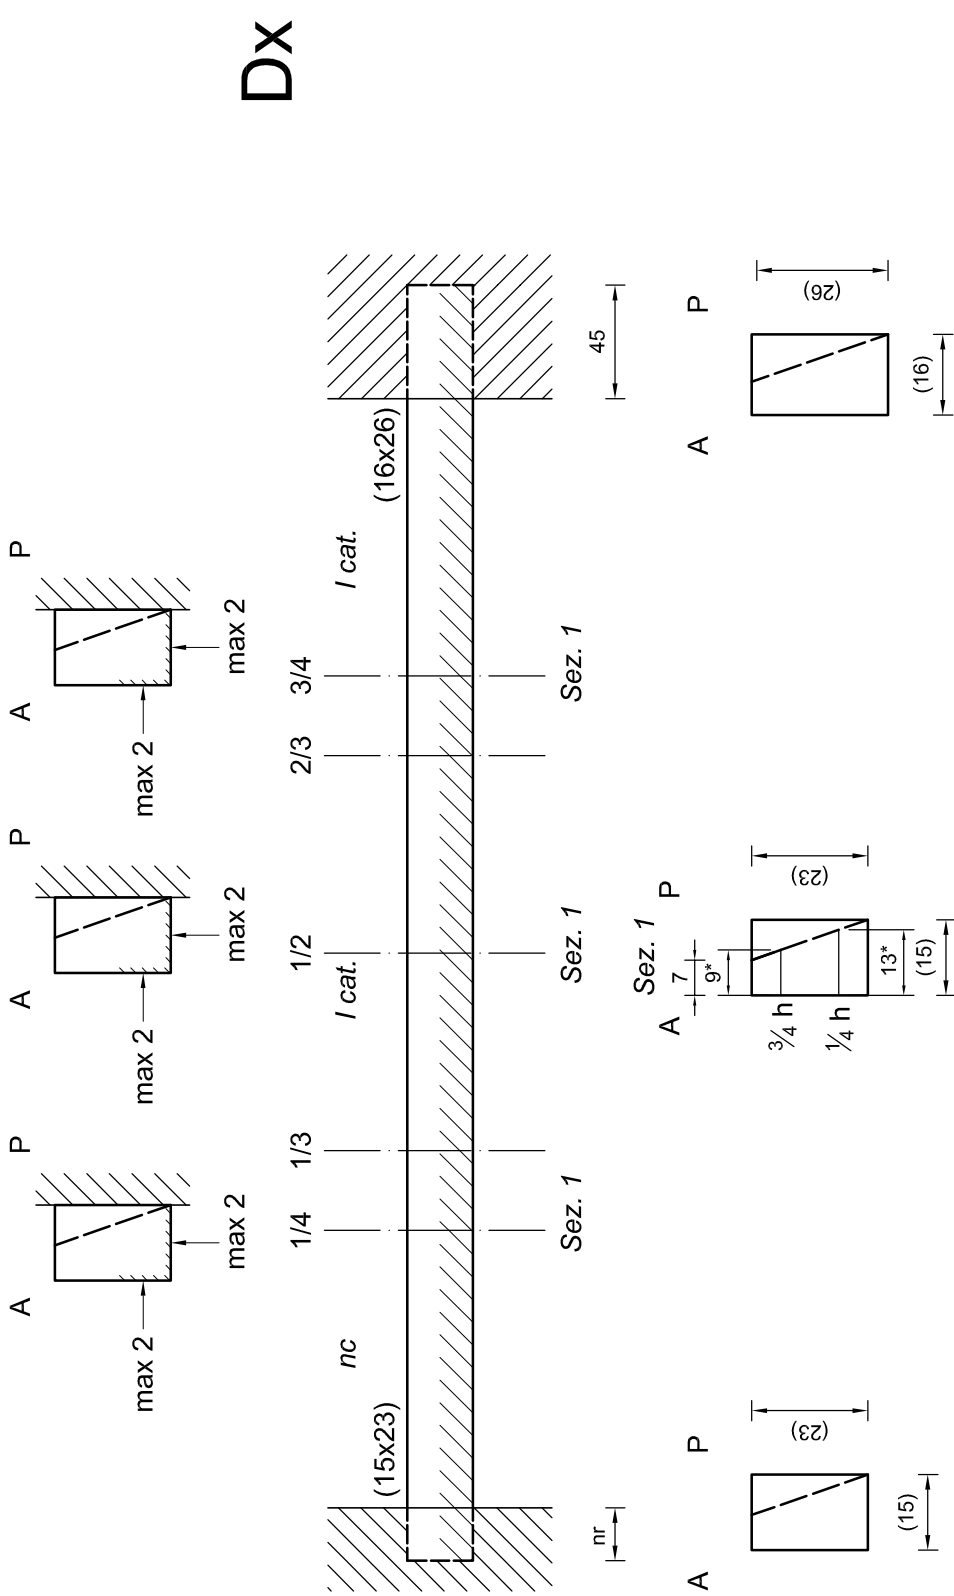
Trave a filomuro, poco inflessa, di sezione trapezoidale.

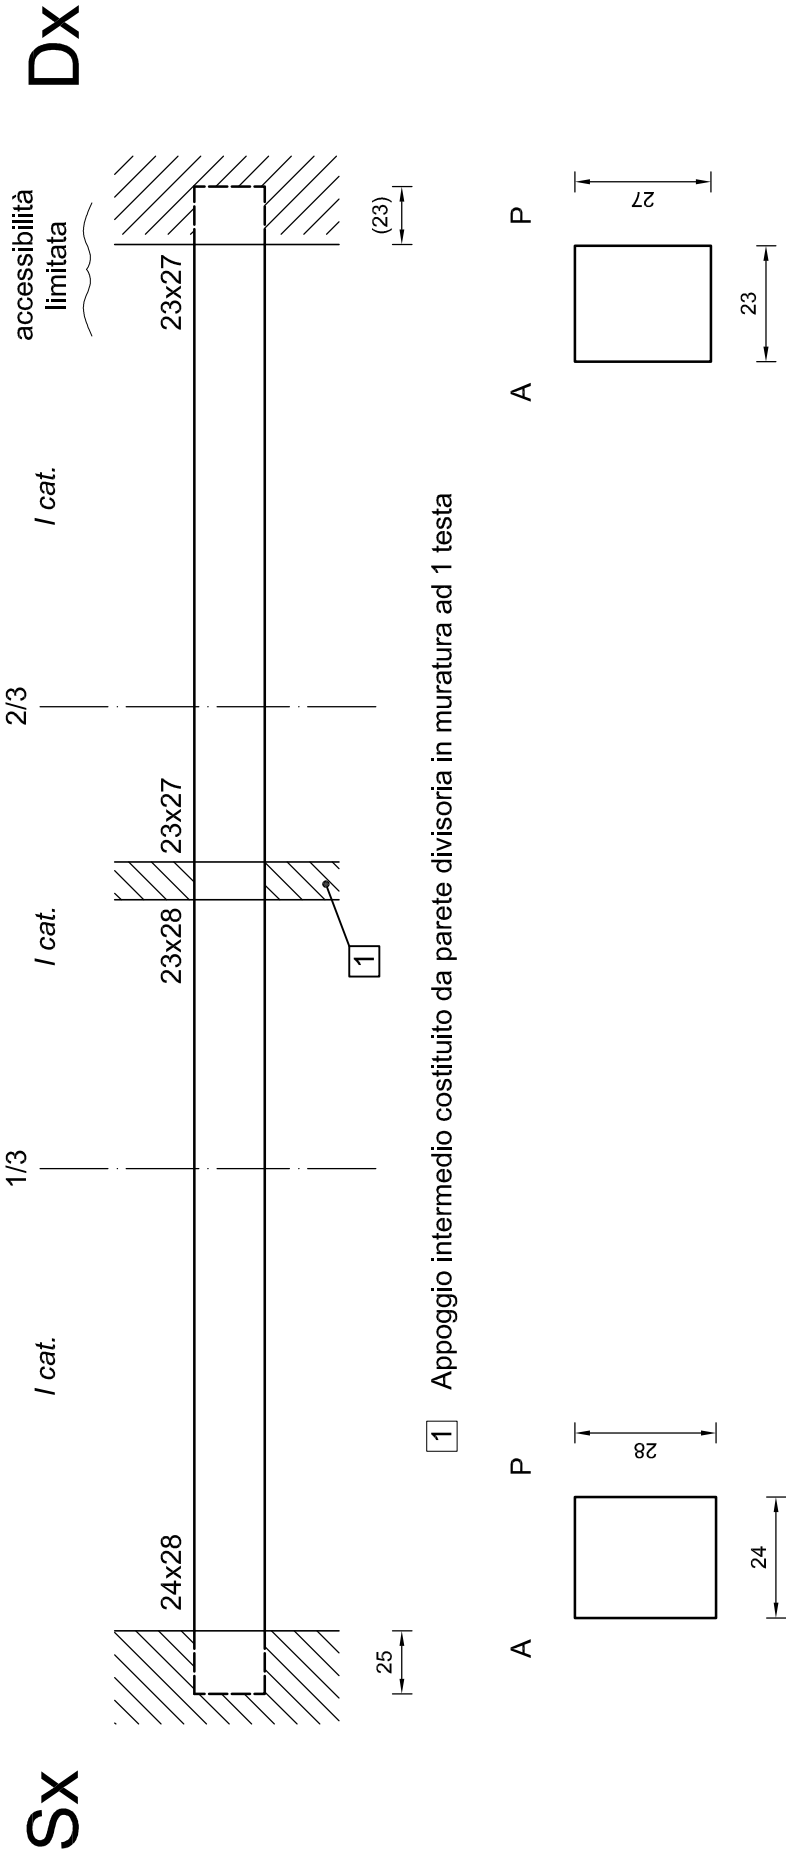
Trave lavorata ad asciotto.  
Appoggio Sx arretrato rispetto al filomuro locale di 8cm.

1 Appoggio intermedio costituito da parete divisoria in muratura ad 1 testa

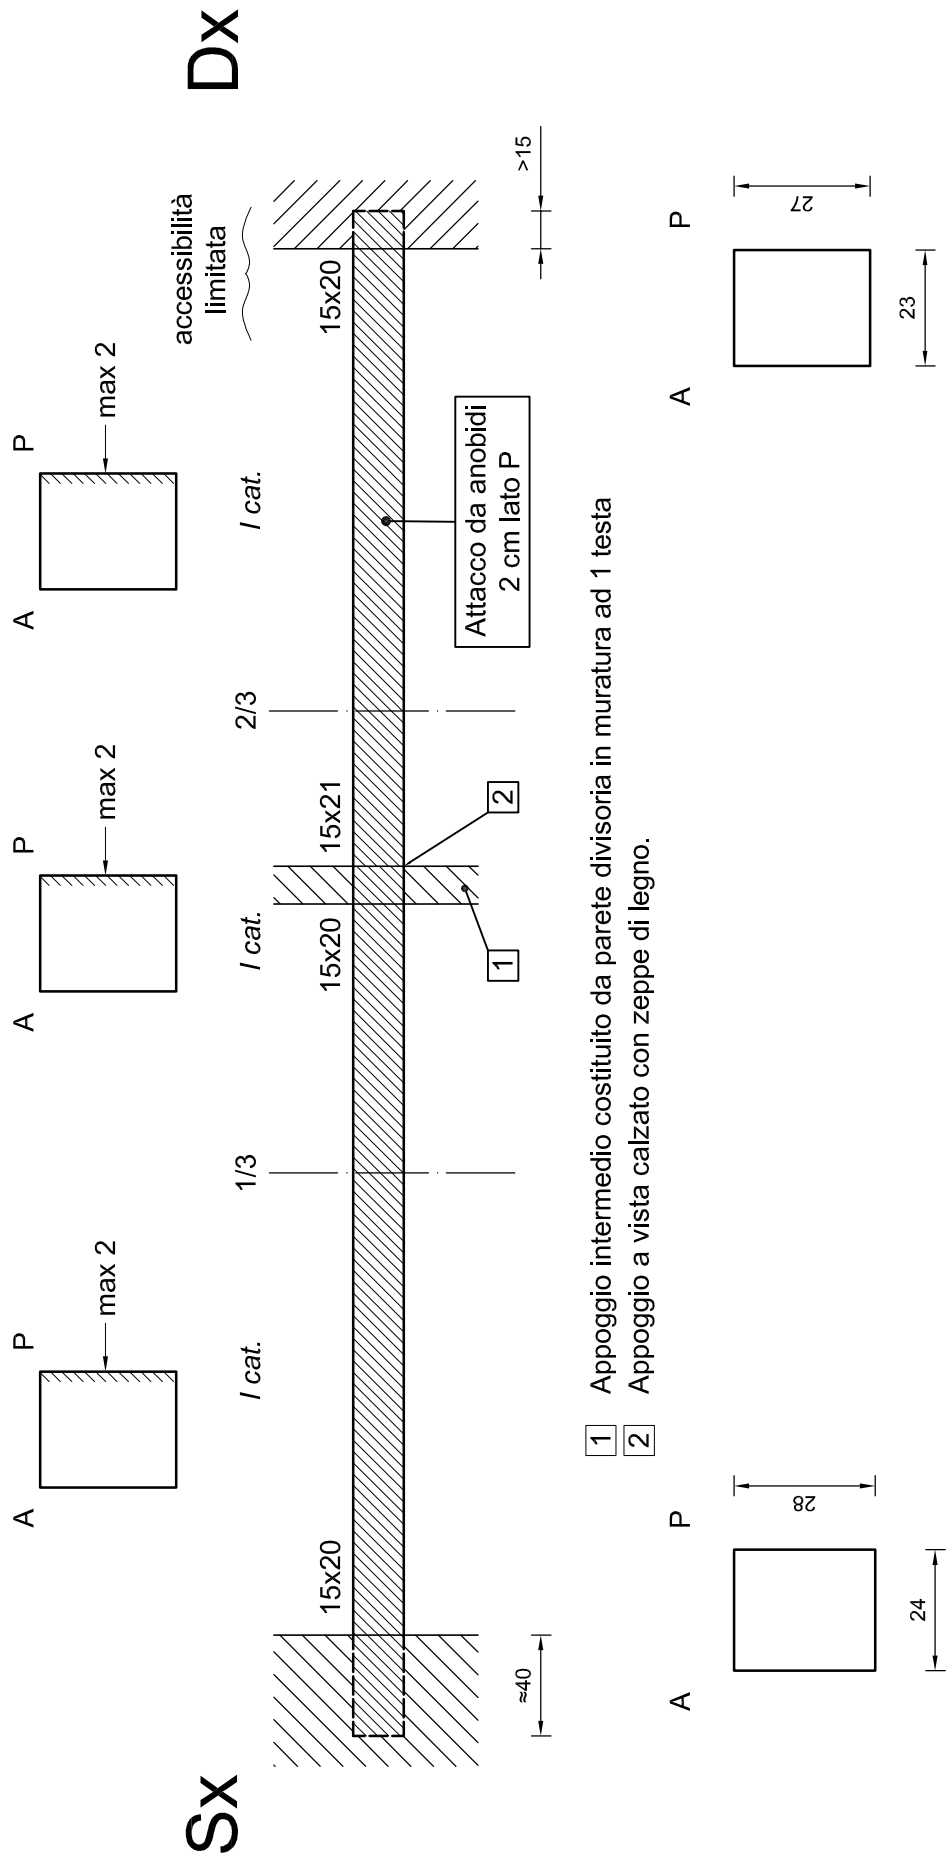
Elemento squadrato a spigolo vivo con funzione rompitratta, probabilmente di vecchia sostituzione.  
Visibilmente/fortemente inflesso.

- 1 Appoggio intermedio costituito da parete divisoria in muratura ad 1 testa
- 2 Appoggio a vista calzato con zeppe di legno.

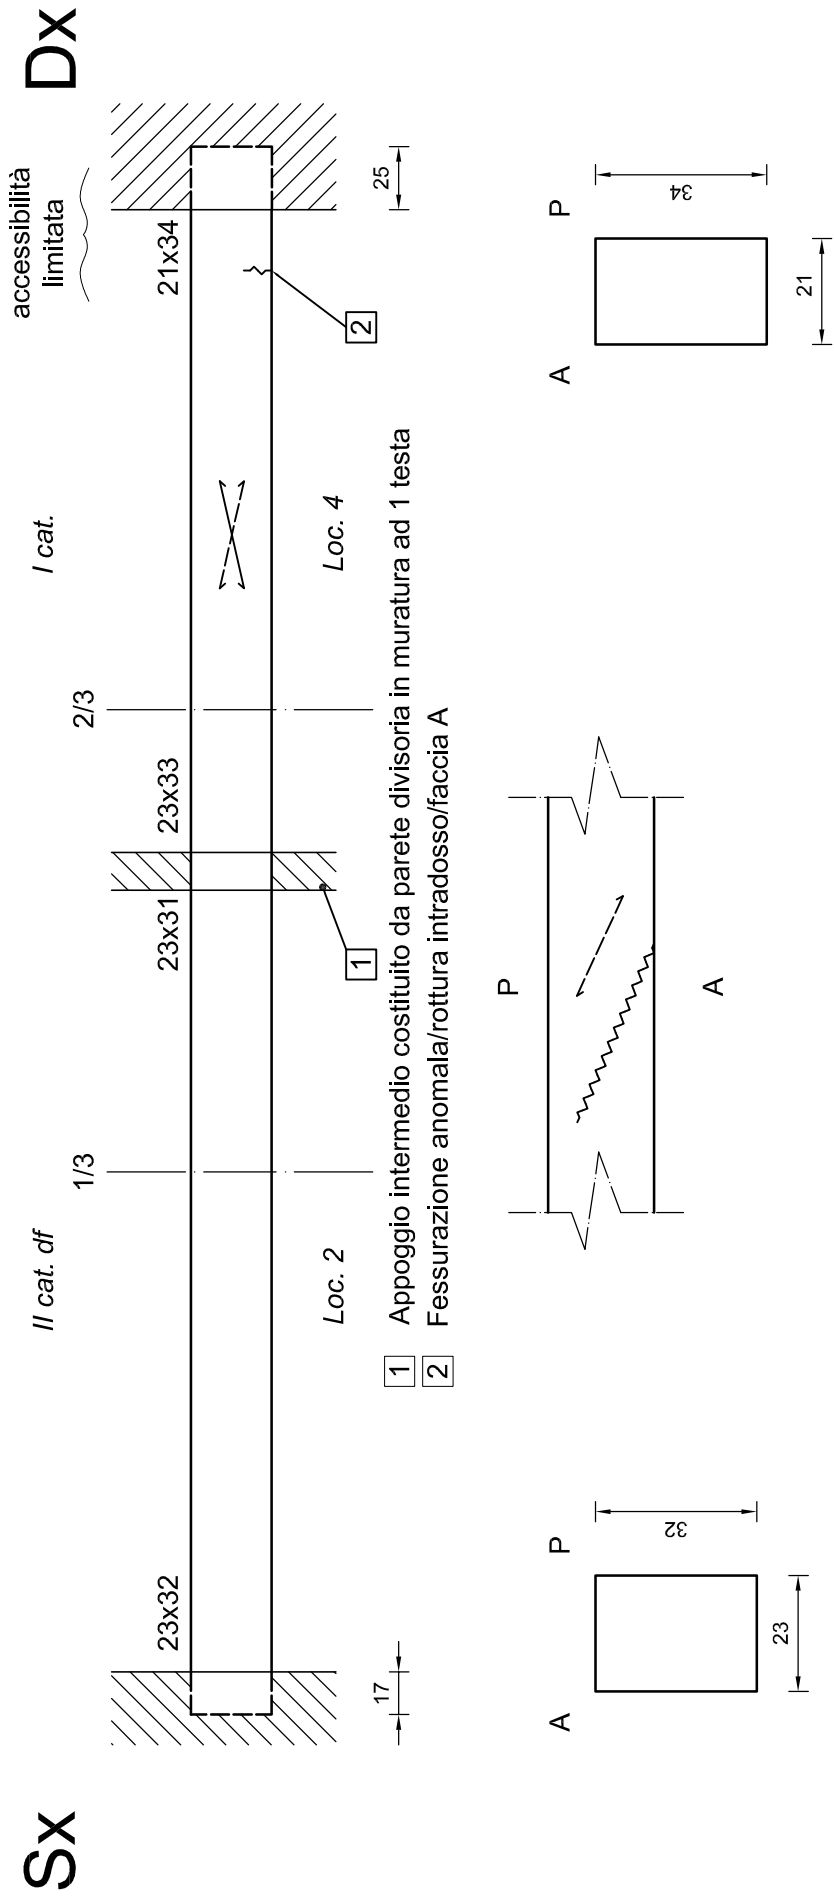
Elemento squadrato a spigolo vivo con funzione rompitratta, poco inflessa.  
App. Sx a vista lato P; app. Dx a vista lato A.

| Elemento | Specie | Categoria | | Indicazioni |
|---|---|---|---|---|
| T4 | Ab | II | df | v |

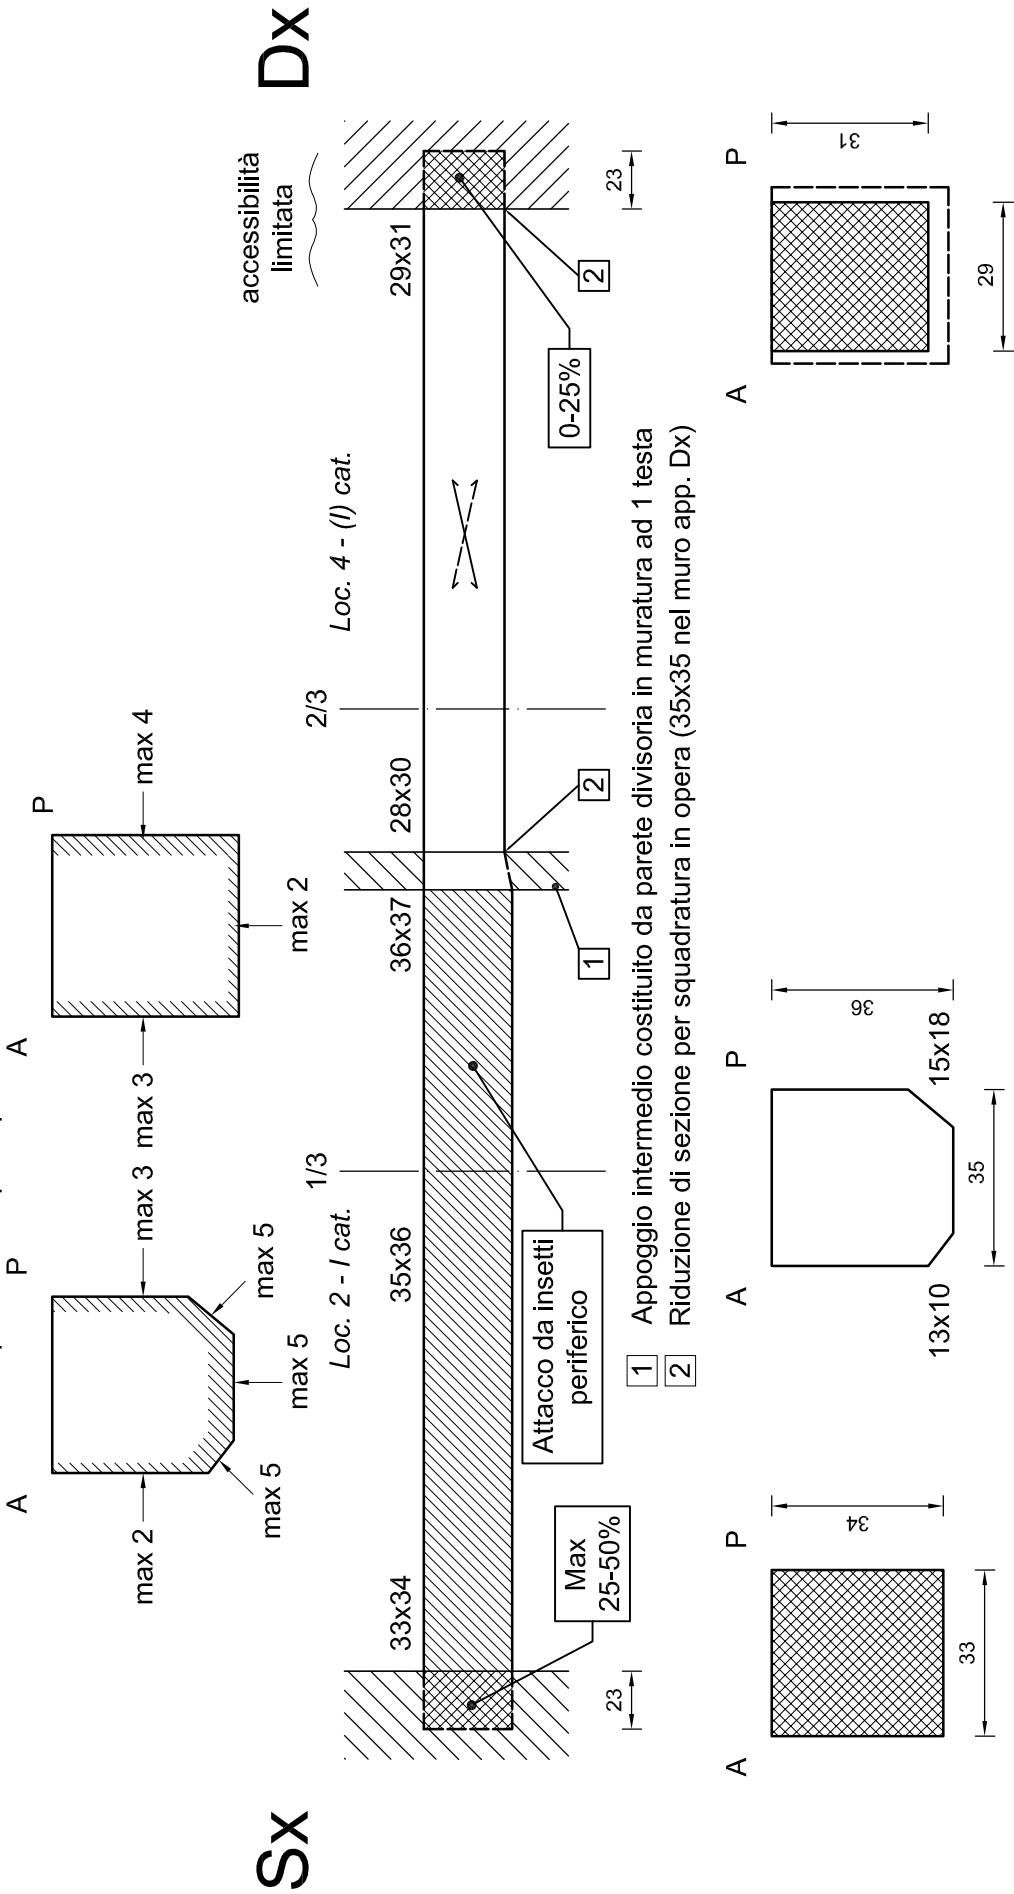
Elemento squadrato a spigolo vivo con tolleranza di smussi.  
Loc. 4: risquadrato in opera; poco inflesso.

| Elemento | Specie | Categoria | Indicazioni |
|---|---|---|---|
| T5 | Pi | I | - v/s |

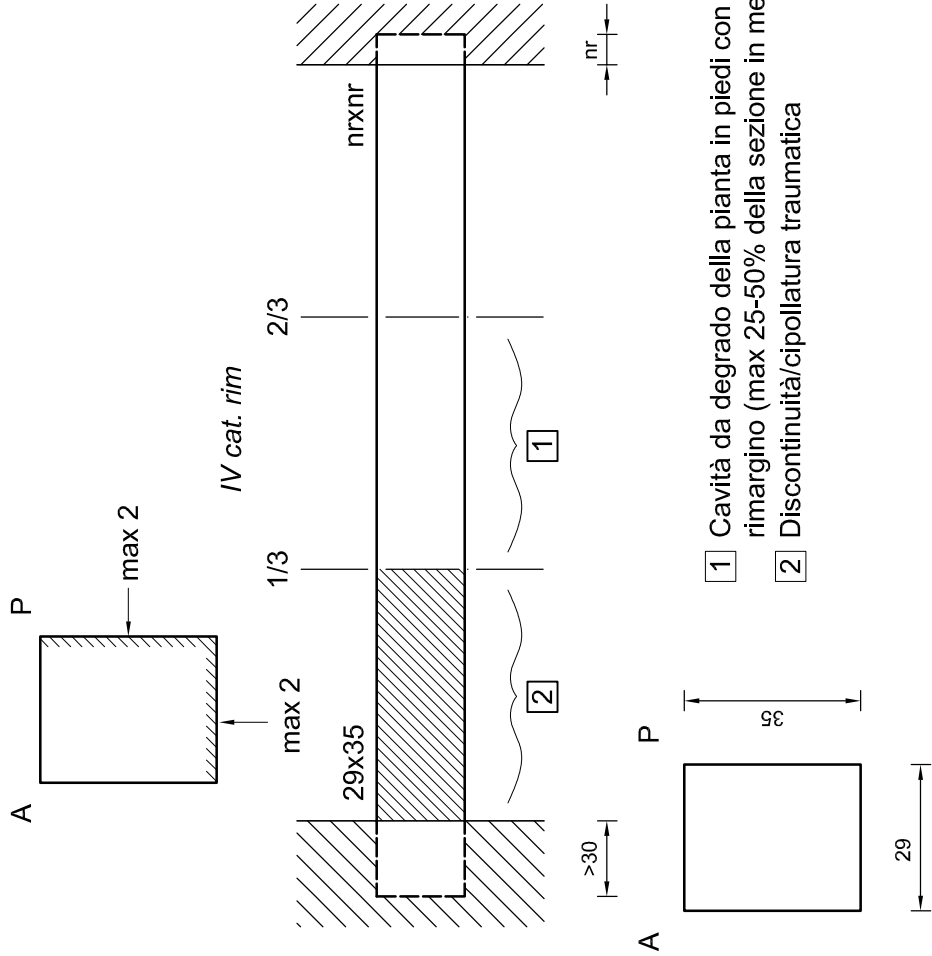
Sospetto degrado in app. Sx, ispezione interrotta.

| Elemento | Specie | Categoria | Indicazioni |
|---|---|---|---|
| T6 | Pi | IV rim | s |

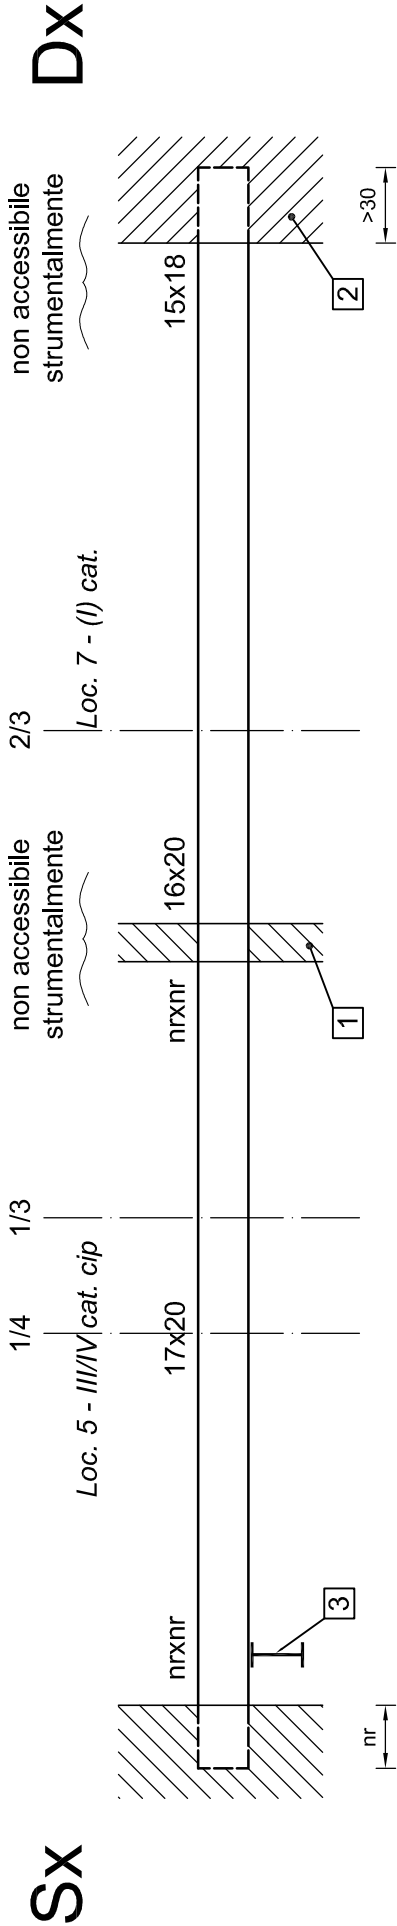
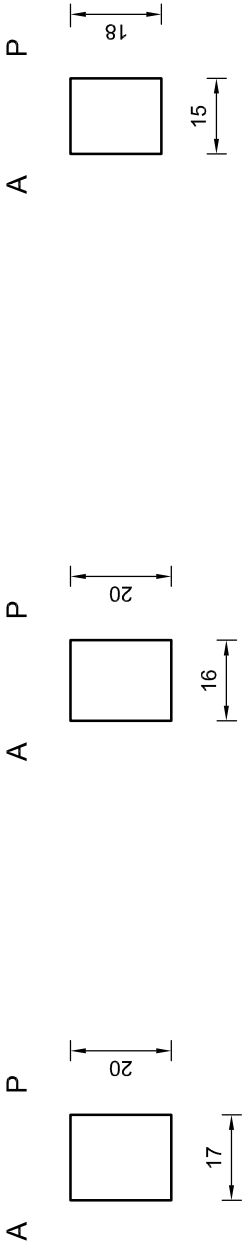
Elemento di forma irregolare, parte Dx visibilmente inflesso/inclinato.  
Appoggi scarsamente accessibili.

- 1 Apoggio intermedio costituito da parete divisoria in muratura ad 1 testa  
2 Muro lesionato  
3 Longarina

| Elemento | Specie | Categoria | Indicazioni |
|---|---|---|---|
| T2 | Ca | III/IV cip | s |

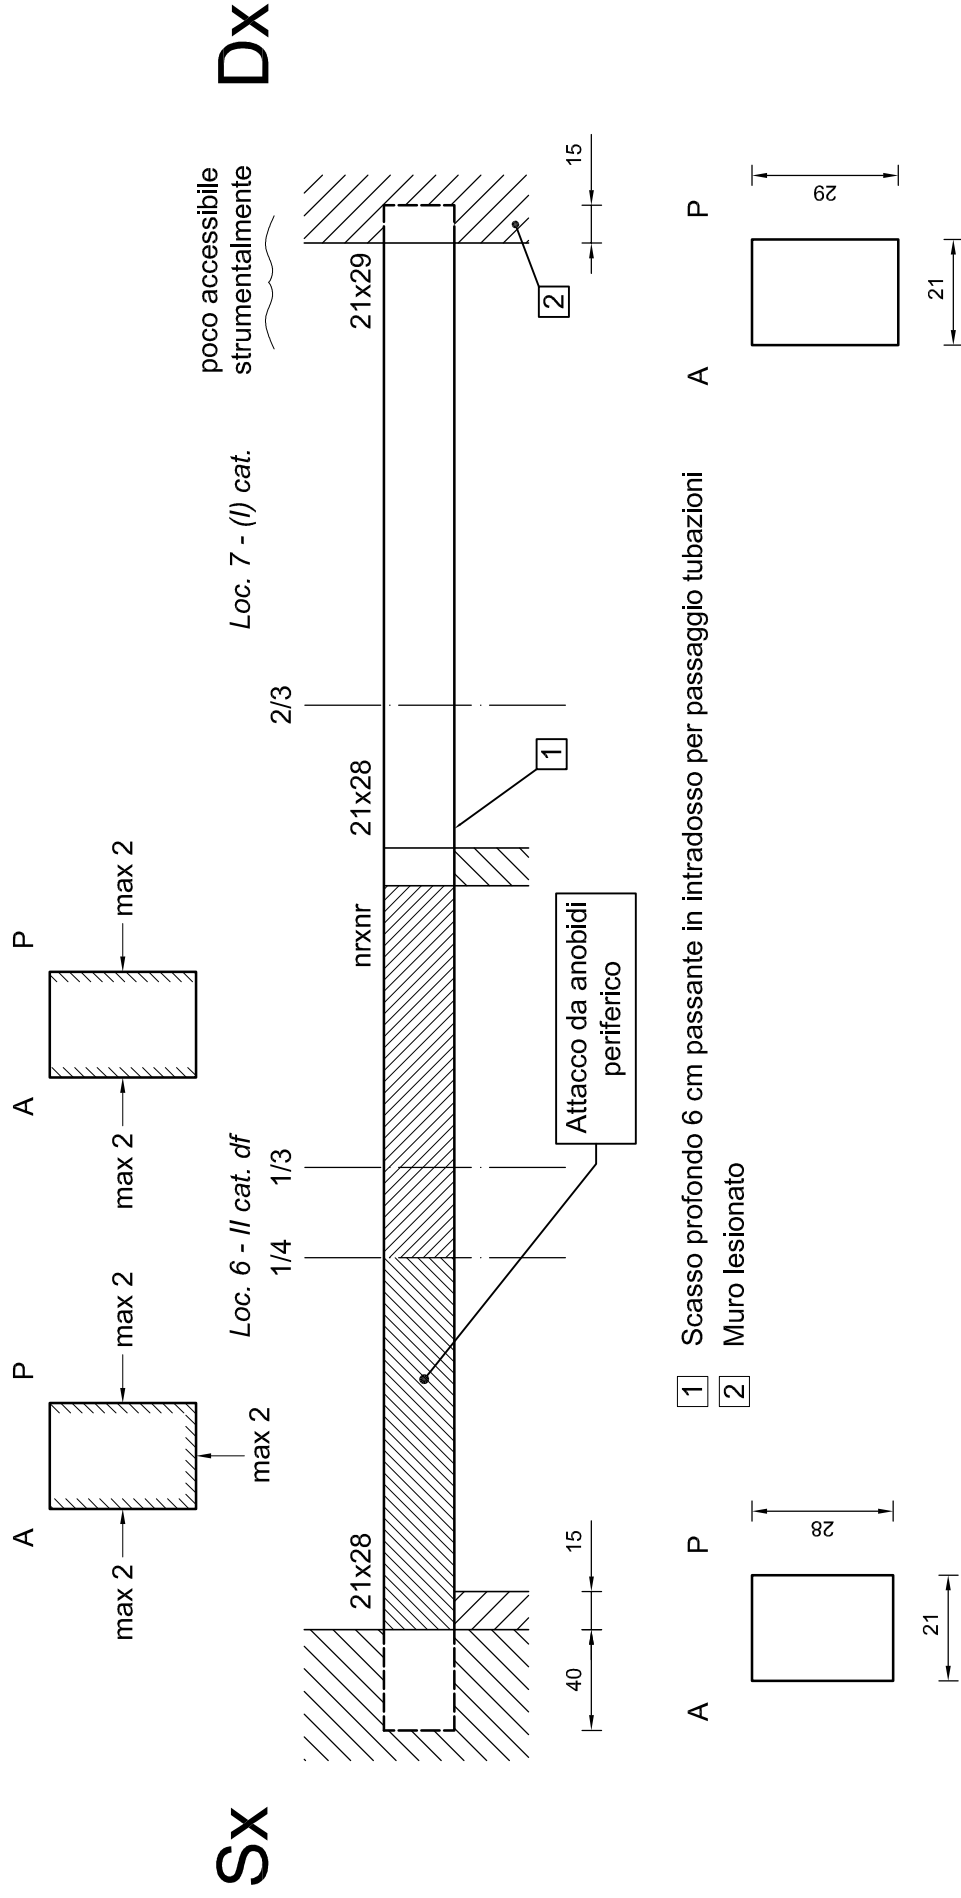
Elemento svergolato che appare fortemente inflesso (probabile solaio inclinato).  
App. Dx parzialmente a vista lato P.

| Elemento | Specie | Categoria | | Indicazioni |
|---|---|---|---|---|
| | | II | df | v |

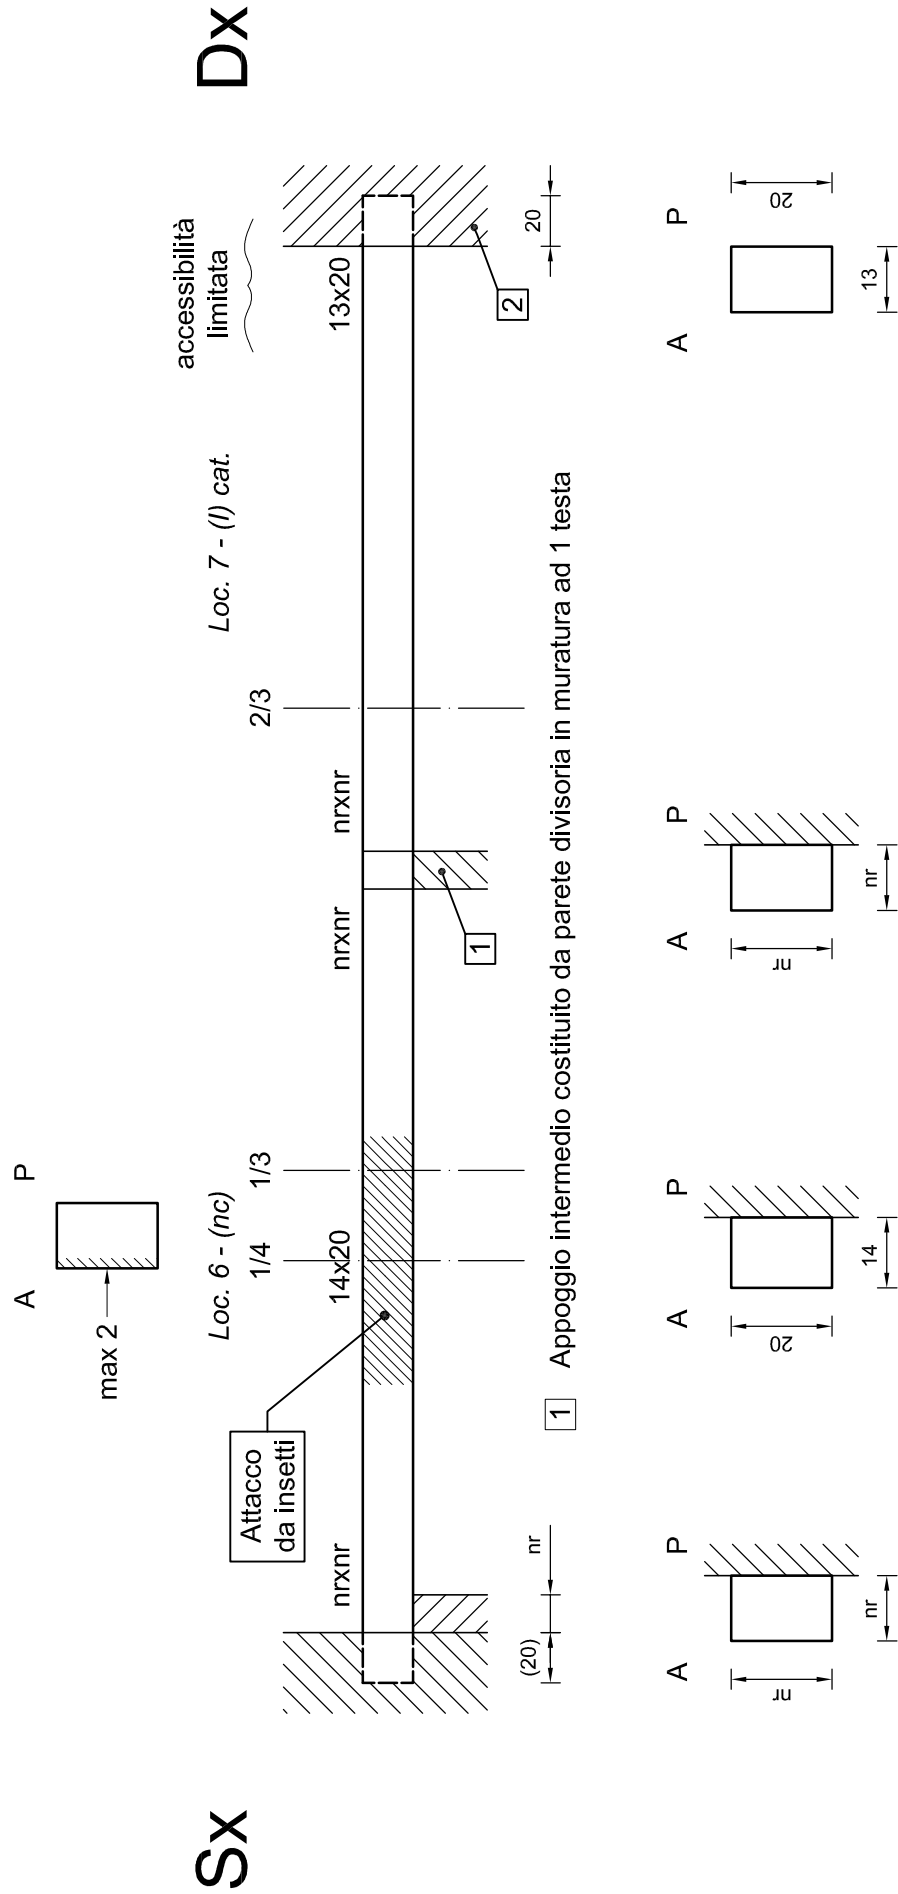
Elemento svergolato in apparenza visibilmente/fortemente inflesso (probabile solaio inclinato).  
Scarsa accessibilità intradosso e app. Dx.

| Elemento | Specie | Categoria | Indicazioni |
|---|---|---|---|
| T5 | Ab | I - | v |

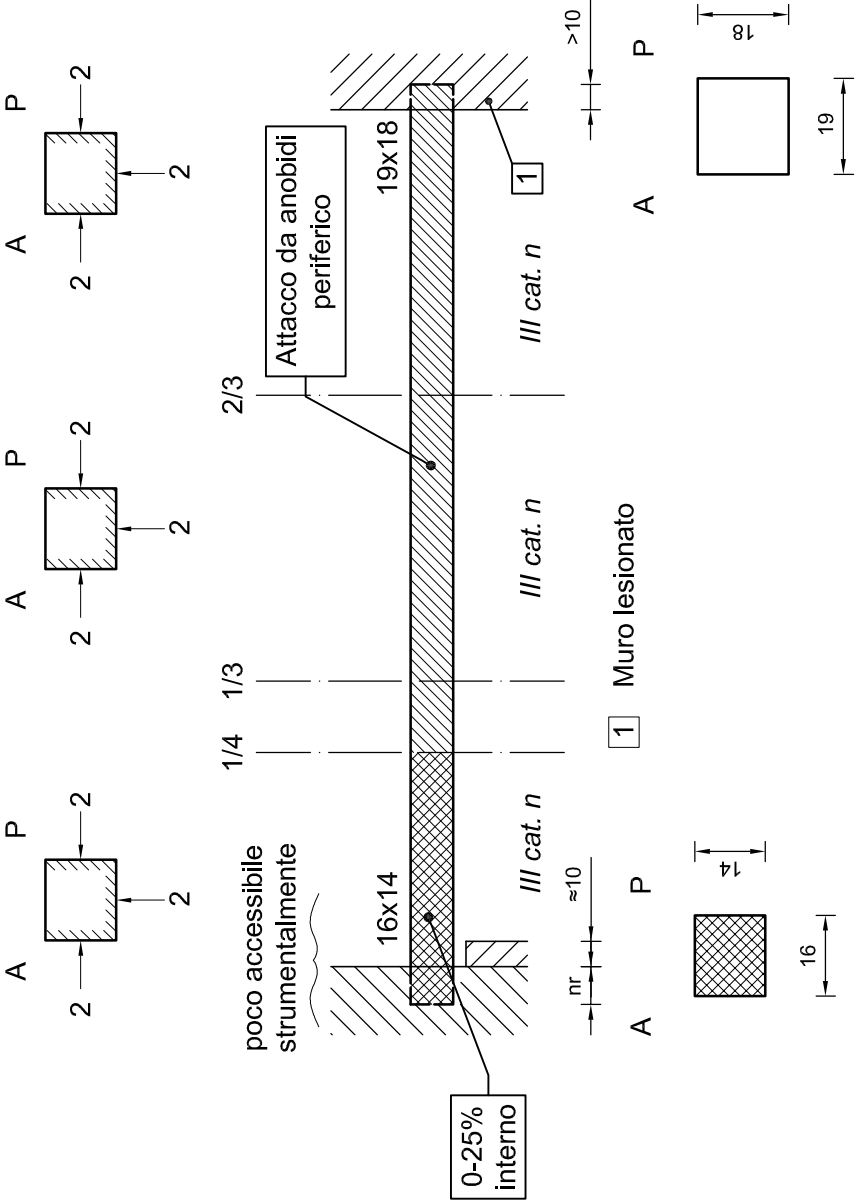
Elemento visibilmente/fortemente inflesso.

| Elemento | Specie | Categoria | Indicazioni |
|---|---|---|---|
| T1 | Ab | III n | v |

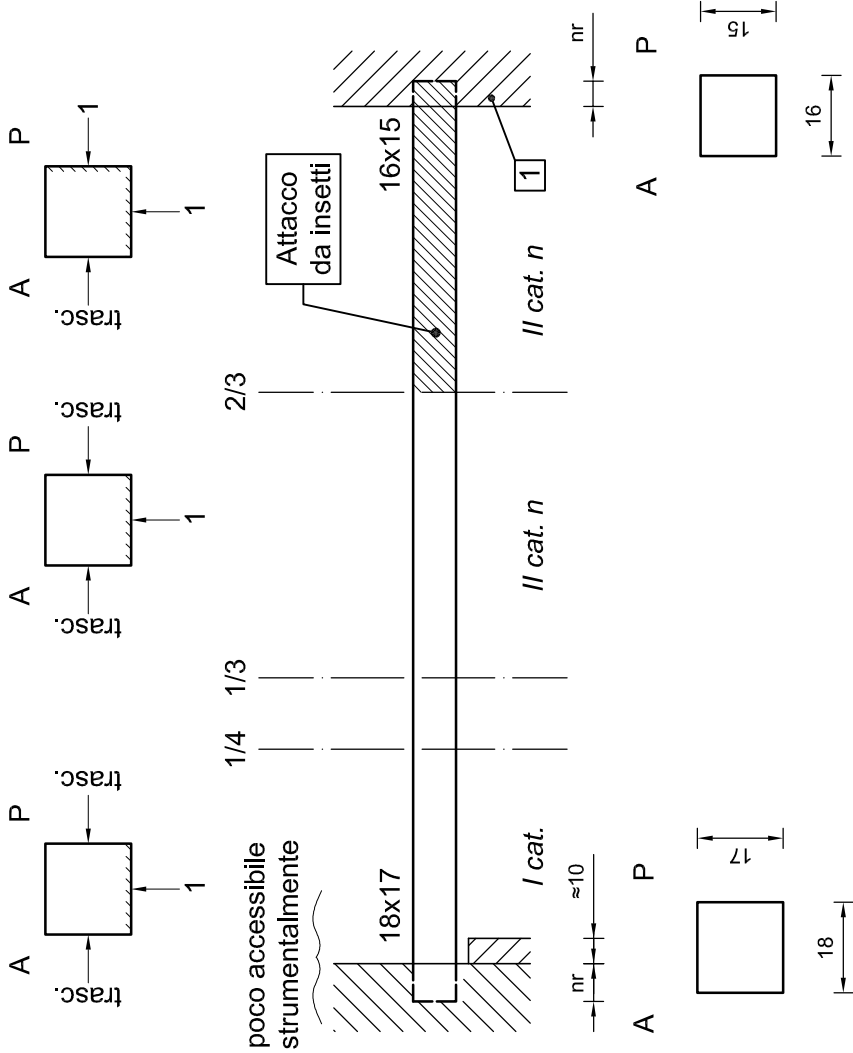
Elemento visibilmente/fortemente inflesso, svergolato.

| Elemento | Specie | Categoria | | Indicazioni |
|---|---|---|---|---|
| T2 | Ab | II | n | v |

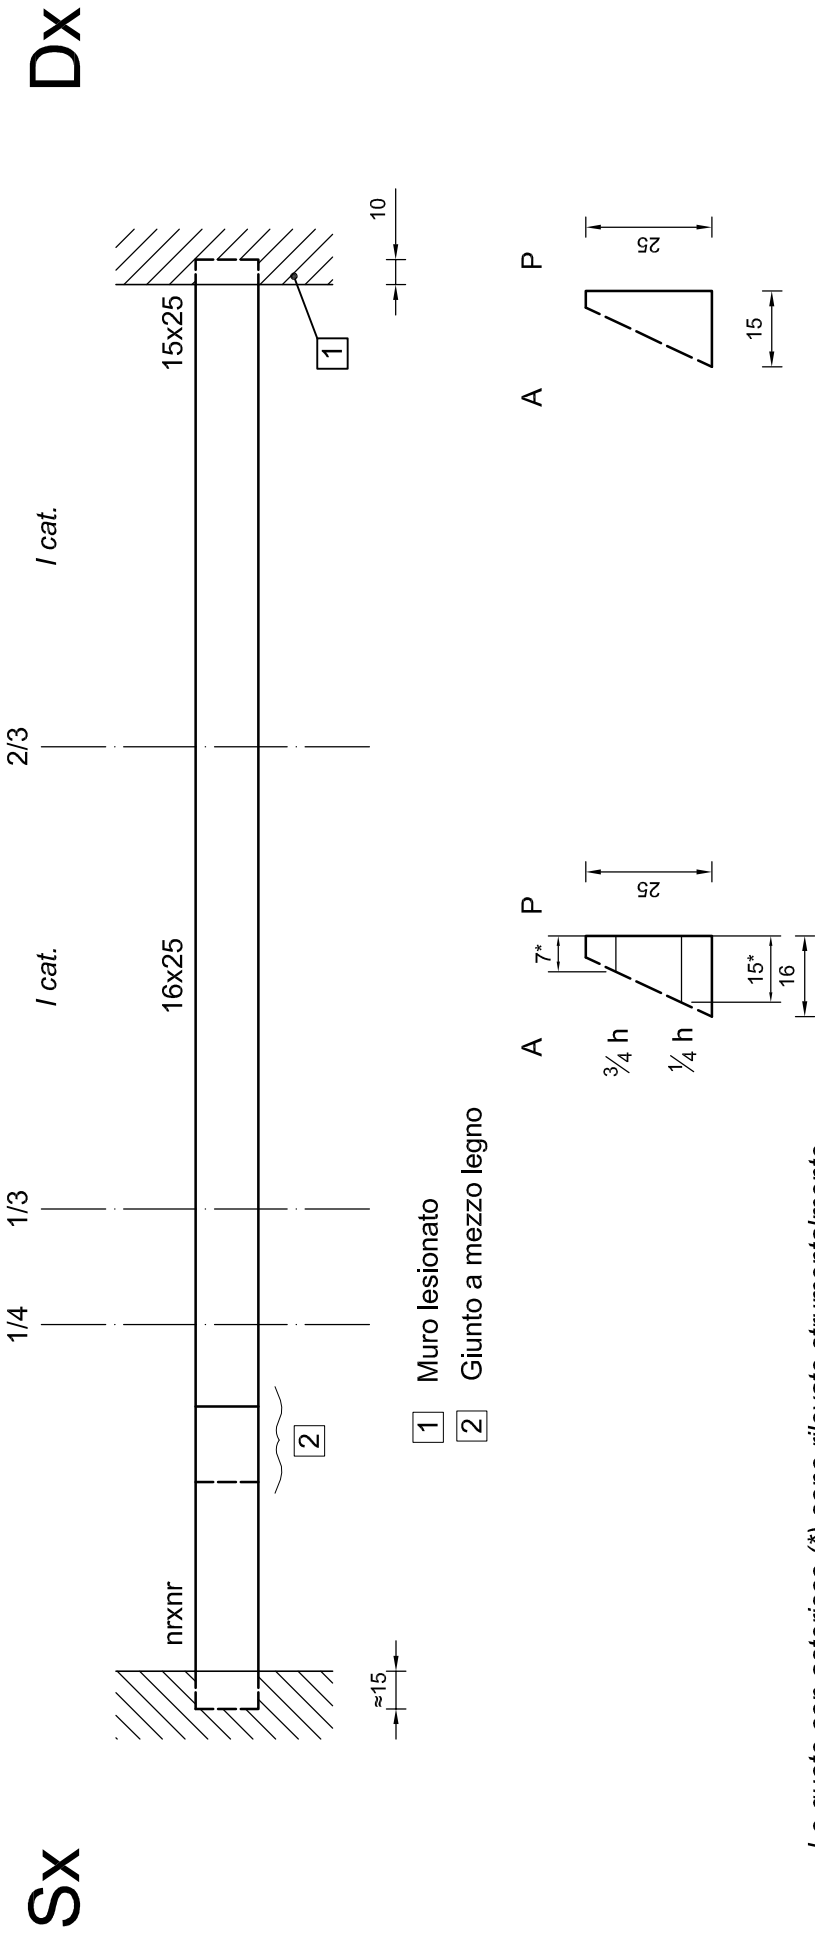
Elemento poco/visibilmente inflesso, curvo con concavità verso A.  
Elemento solo decorativo in quanto costituito da 2 elem. giuntati in prossimità app. Sx  
e non supportante i travicelli.

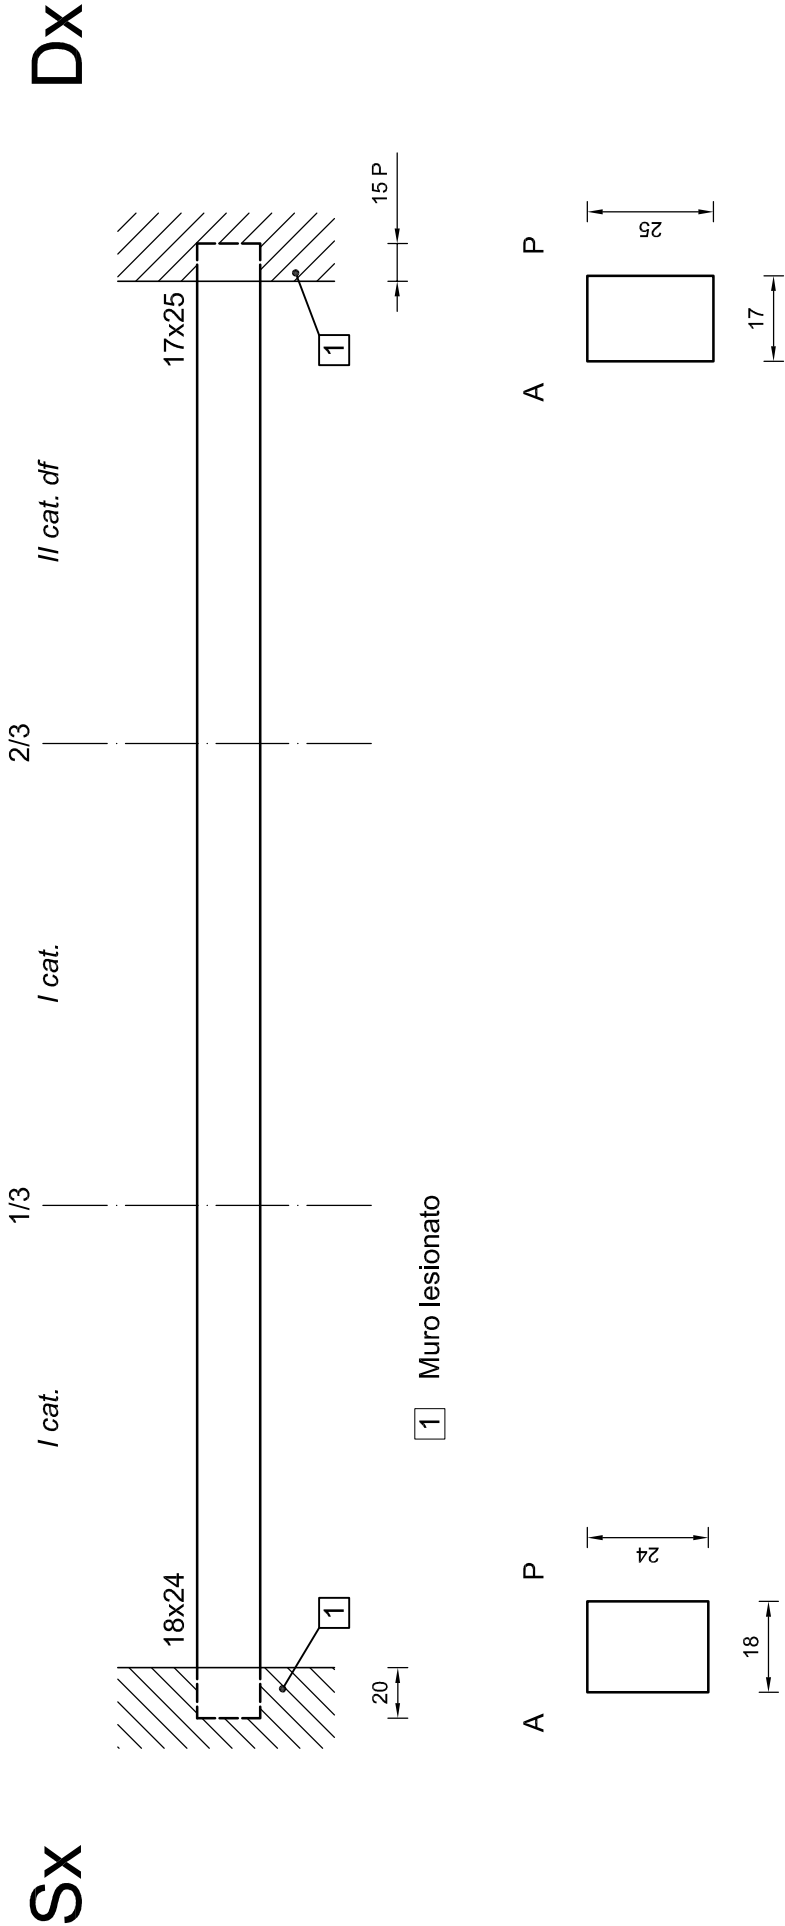
Elemento visibilmente inflesso, svergolato, curvo con concavità verso P.  
Elemento ricavato quasi da un quarto di tronco.

| Elemento | Specie | Categoria | | Indicazioni |
|---|---|---|---|---|
| T2 | Ab | II | df | v |
