## RELAZIONE TECNICA

**Indagine diagnostica su elementi strutturali lignei  
di solaio e di copertura presso “Casa Pacinotti” a Pisa**

Università degli Studi di Pisa  
Direzione Edilizia e Telecomunicazione  
Via Fermi 6/8 Pisa

Dicembre 2015

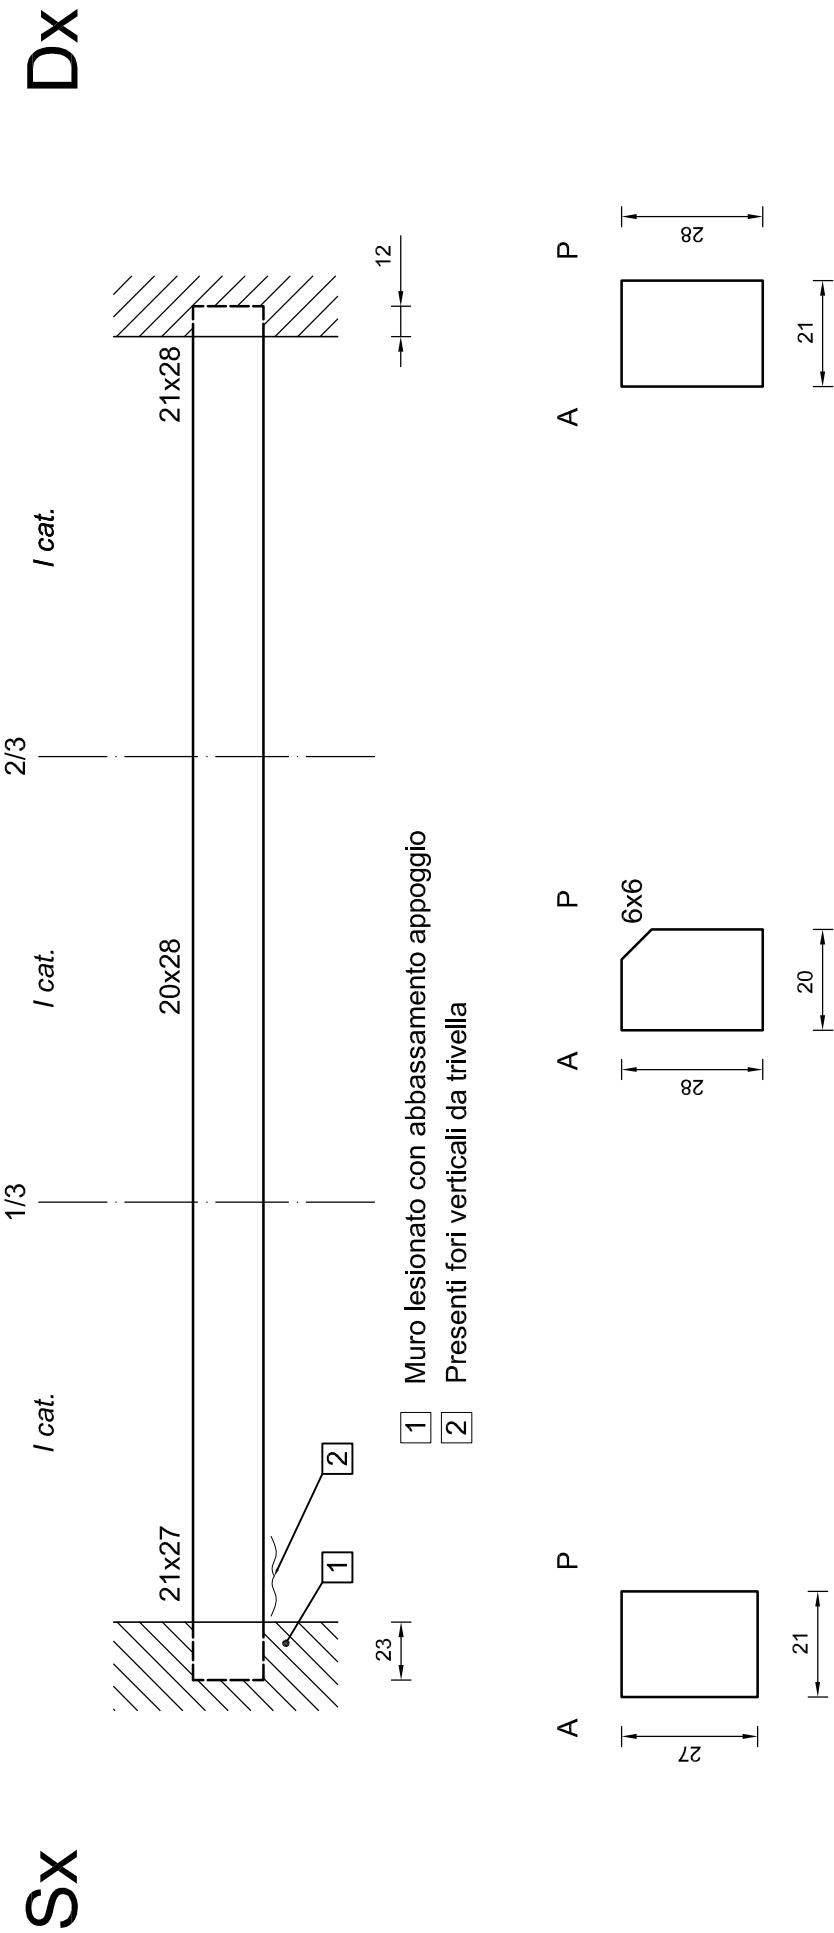
Elemento poco inflesso.  
Scarsa accessibilità lato P.  
Tamponamento in muratura in estradosso fuori posto causa lavori precedenti (rimozione tavolato).

| Elemento | Specie | Categoria | | Indicazioni |
|---|---|---|---|---|
| T4 | Ab | II | df | v |

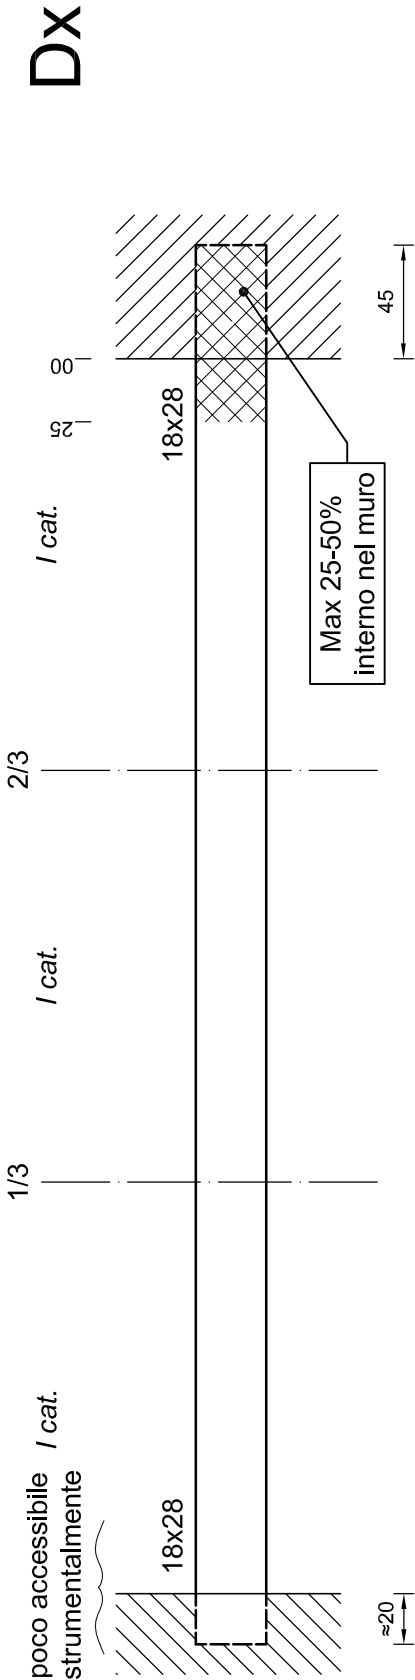
Elemento visibilmente inflesso, con fessurazioni stuccate e chiuse con sverze di legno di Ab.

| Elemento | Specie | Categoria | | Indicazioni |
|---|---|---|---|---|
| T5 | Ab | I | - | v/c |

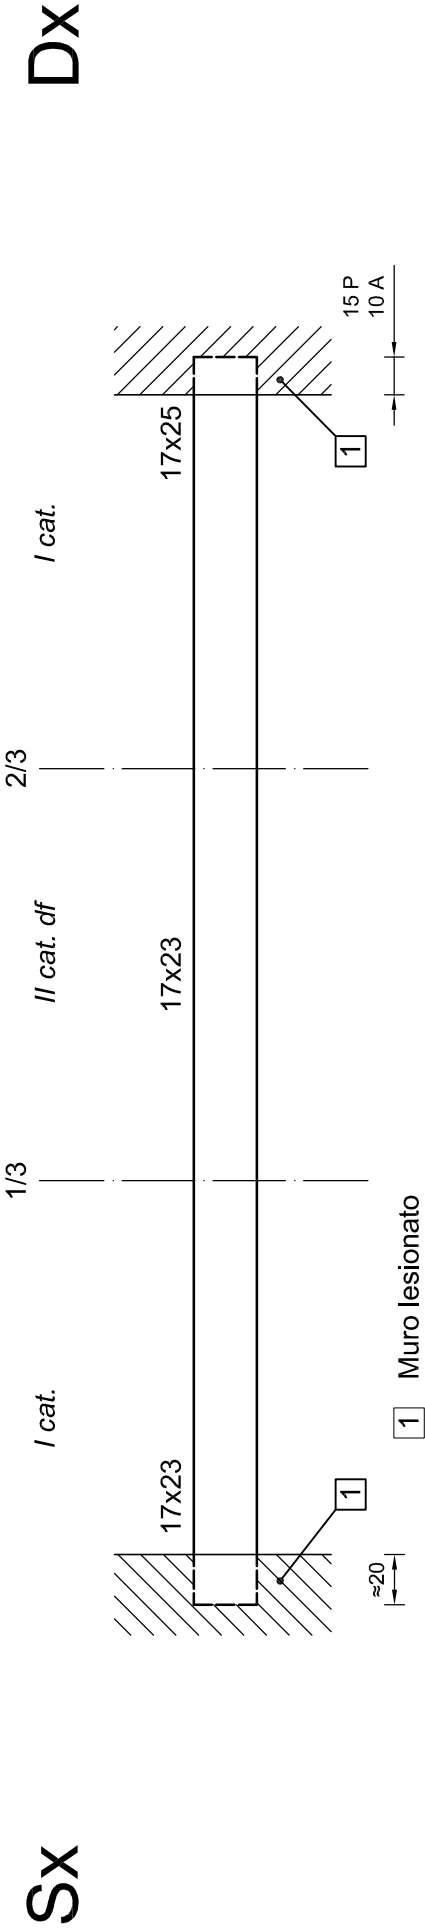
Elemento visibilmente inflesso, svergolato.  
Faccia A poco accessibile.

| Elemento | Specie | Categoria | | Indicazioni |
|---|---|---|---|---|
| T6 | Ab | II | df | v |

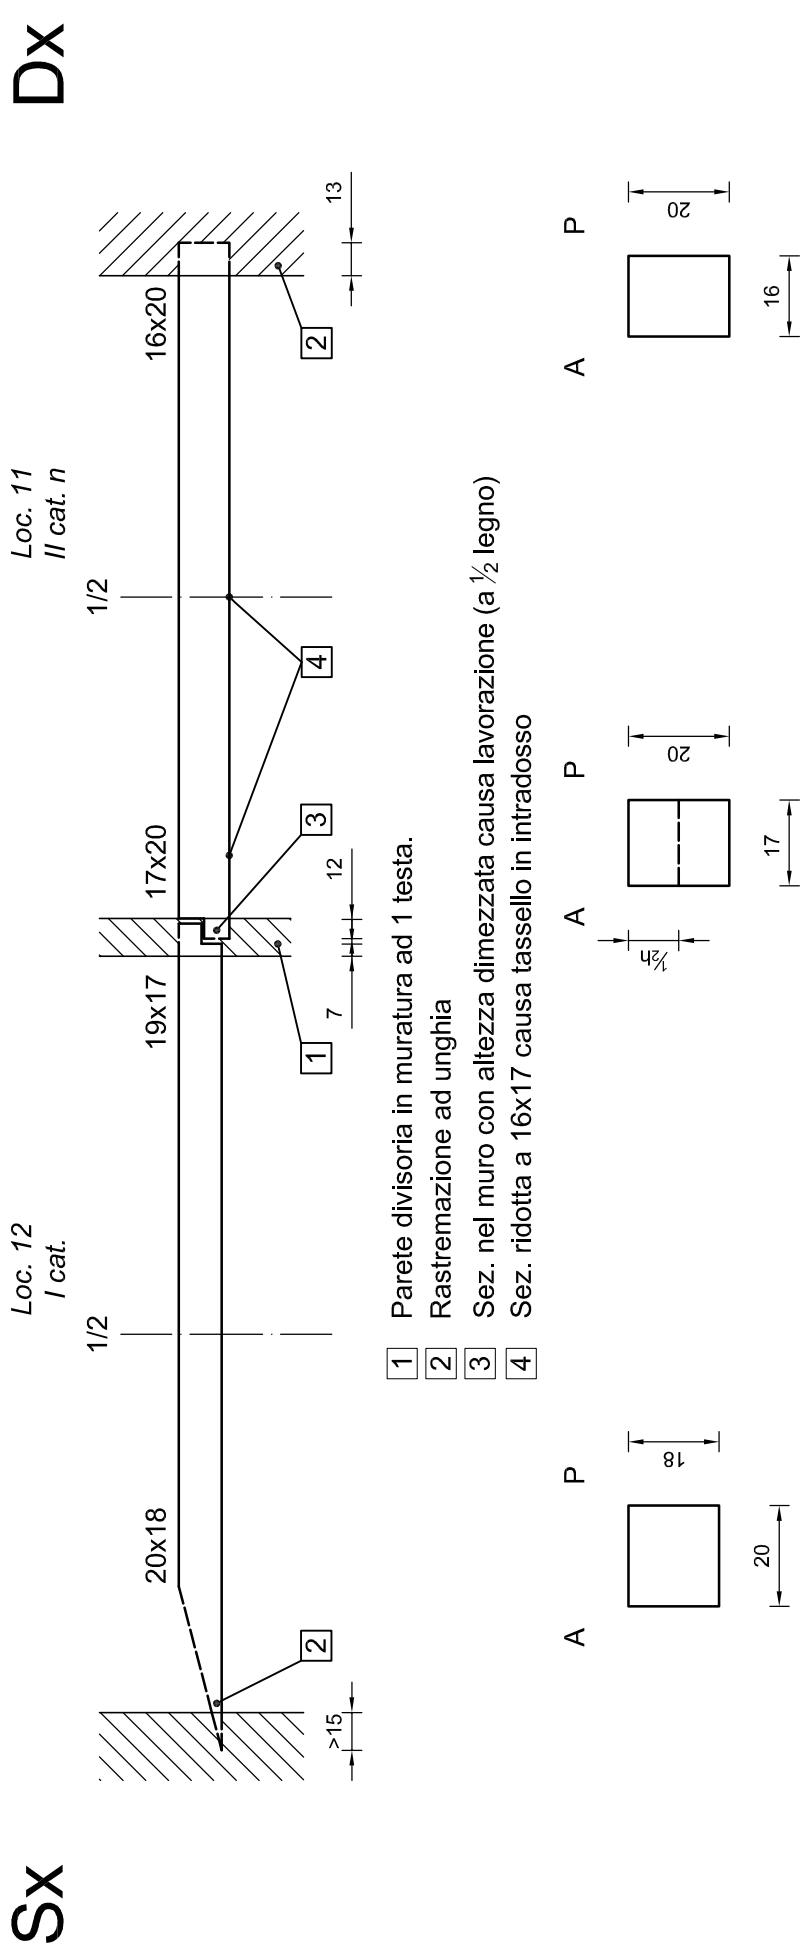
Loc. 12: Intradosso non accessibile.  
Loc. 11: Trave affetta da legno di compressione; presenti macchie da percolazione d'acqua in prossimità app. Sx; presenti vari fori tassellati in luce in particolare in intradosso.  
Muro lesionato ad entrambi gli appoggi.

- 1 Parete divisoria in muratura ad 1 testa.
- 2 Rastremazione ad unghia
- 3 Sez. nel muro con altezza dimezzata causa lavorazione (a 1/2 legno)
- 4 Sez. ridotta a 16x17 causa tassello in intradosso

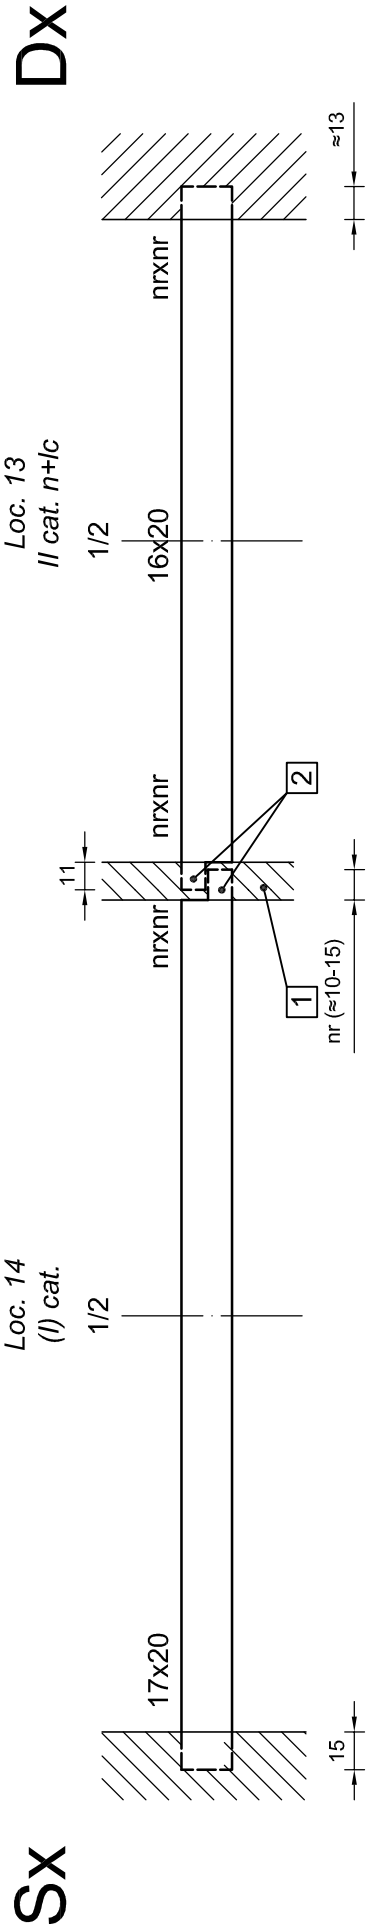
Loc. 14: Elemento poco inflesso, tagliato sul quarto; presenti tassellature in intradosso con sez. ridotta a 16x18;  
non accessibili lati A e P.

- 1 Parete divisoria in muratura ad 1 testa.
- 2 Giunto a mezzo legno con riduzione della sezione ad 1/2h circa

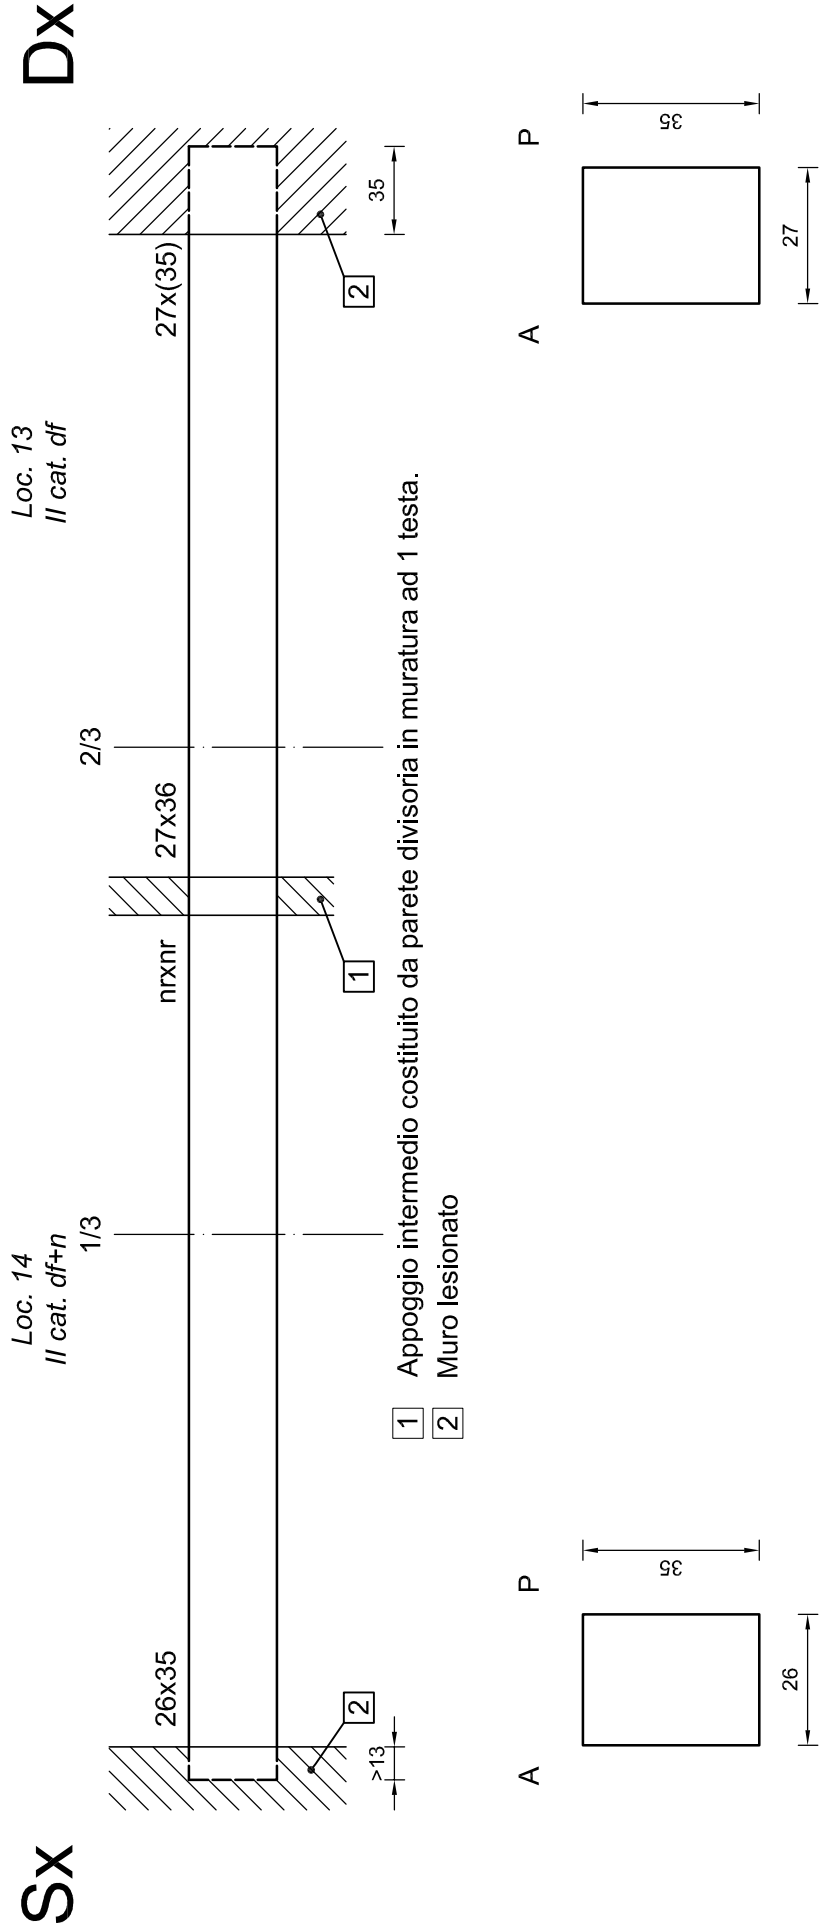
Elemento visibilmente inflesso con macchie da percolazioni d'acqua.  
Loc. 14: Svergolato; lato P poco o non accessibile; cornici e bussole rimosse.  
Loc. 13: lato A difficilmente accessibile.

| Elemento | Specie | Categoria | | Indicazioni |
|---|---|---|---|---|
| T9 | Ab | II | df+n | v |

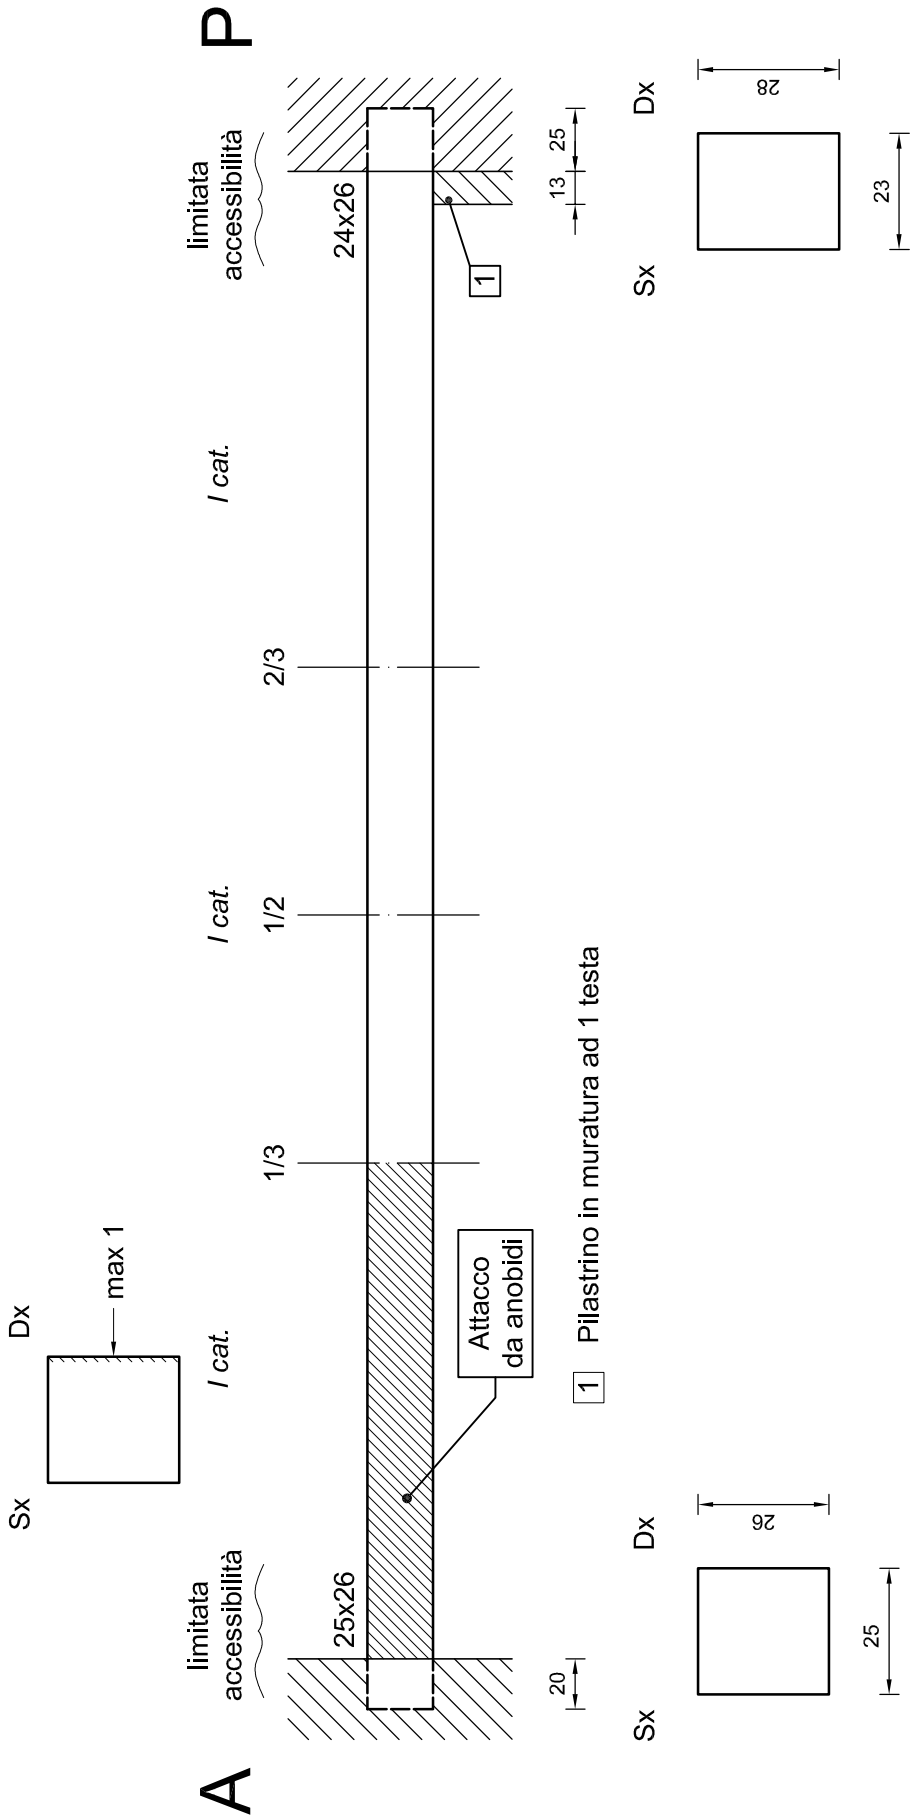
Elemento di forma regolare poco inflesso.

| Elemento | Specie | Categoria | | Indicazioni |
|---|---|---|---|---|
| T3 | Ab | I | - | V |

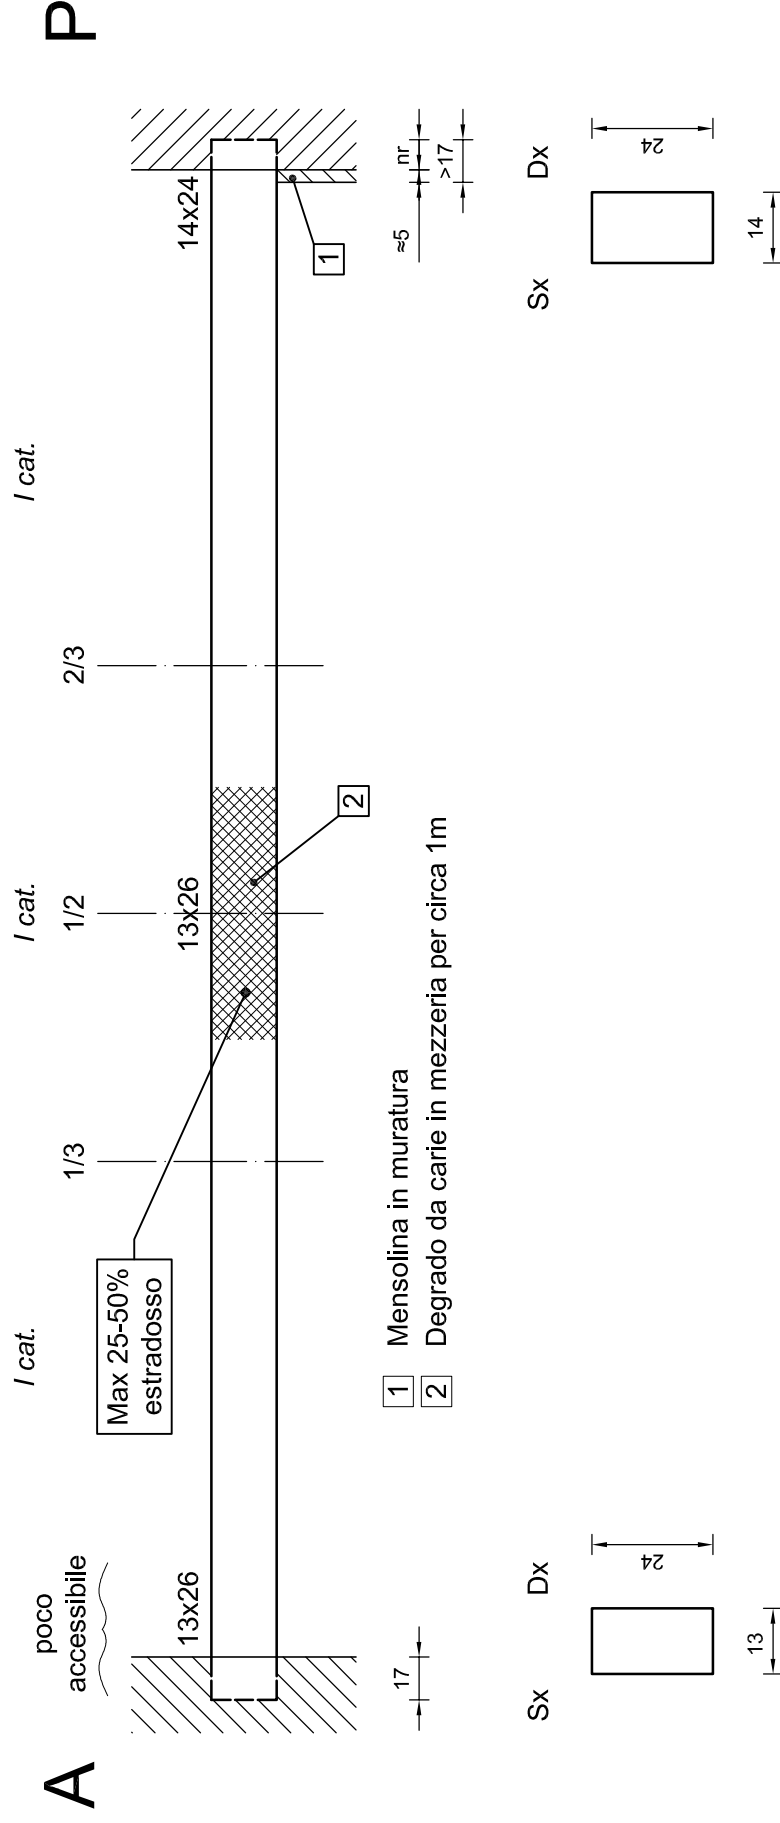
Elemento poco inflesso.

| Elemento | Specie | Categoria | | Indicazioni |
|---|---|---|---|---|
| T4 | Ab | I | - | s |

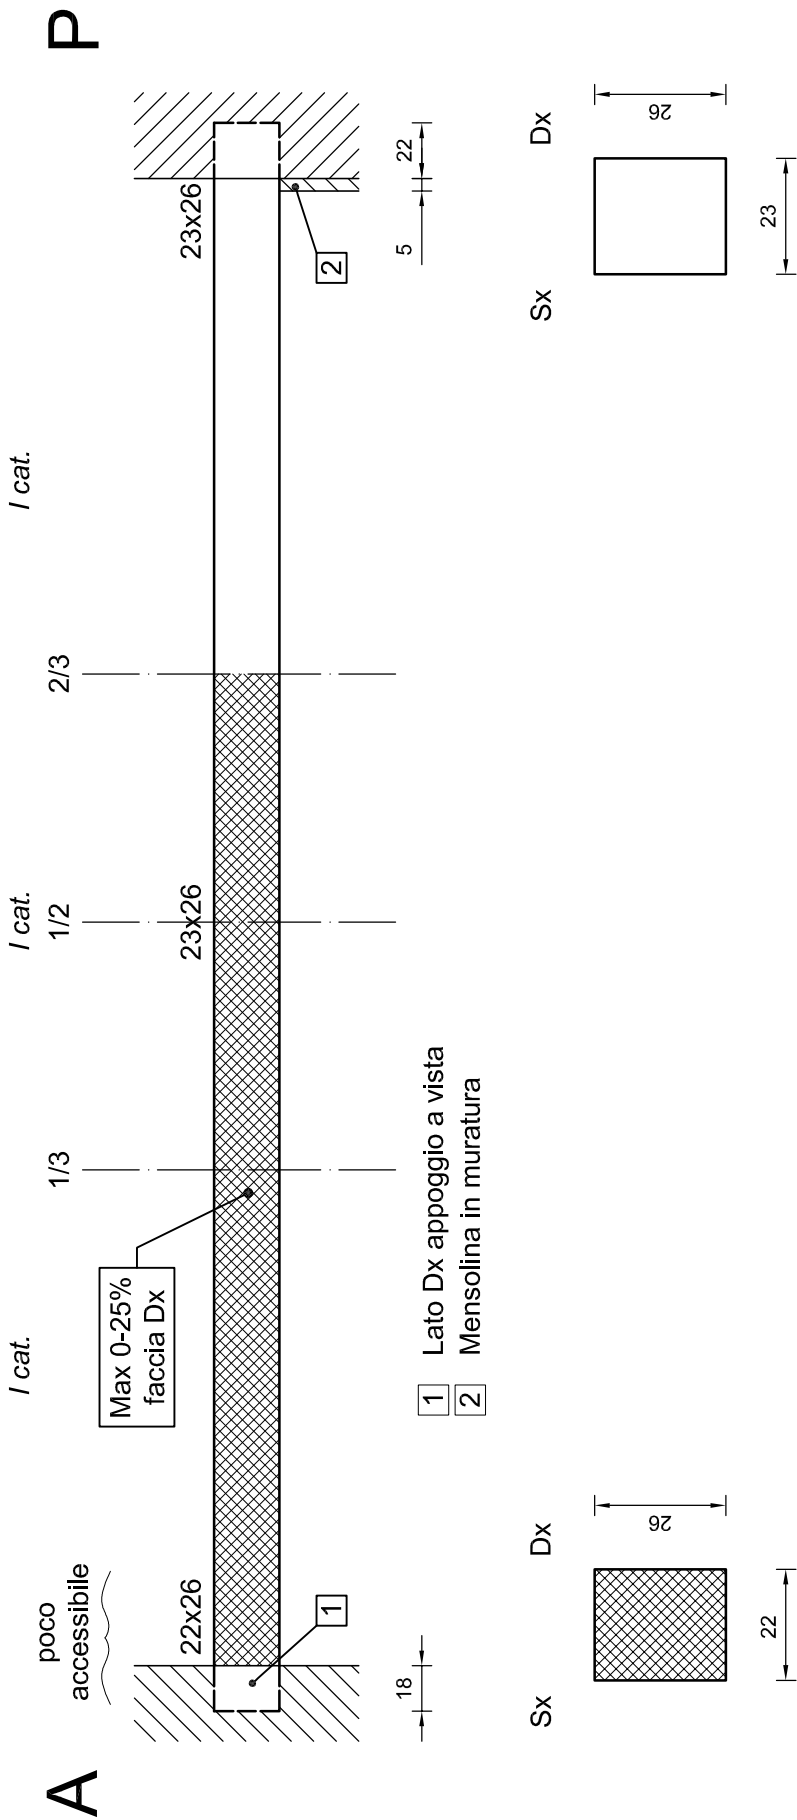
Elemento poco inflesso.  
Lavorazione ad asciotto.

| Elemento | Specie | Categoria | Indicazioni |
|---|---|---|---|
| T5 | Ab | I - | v |

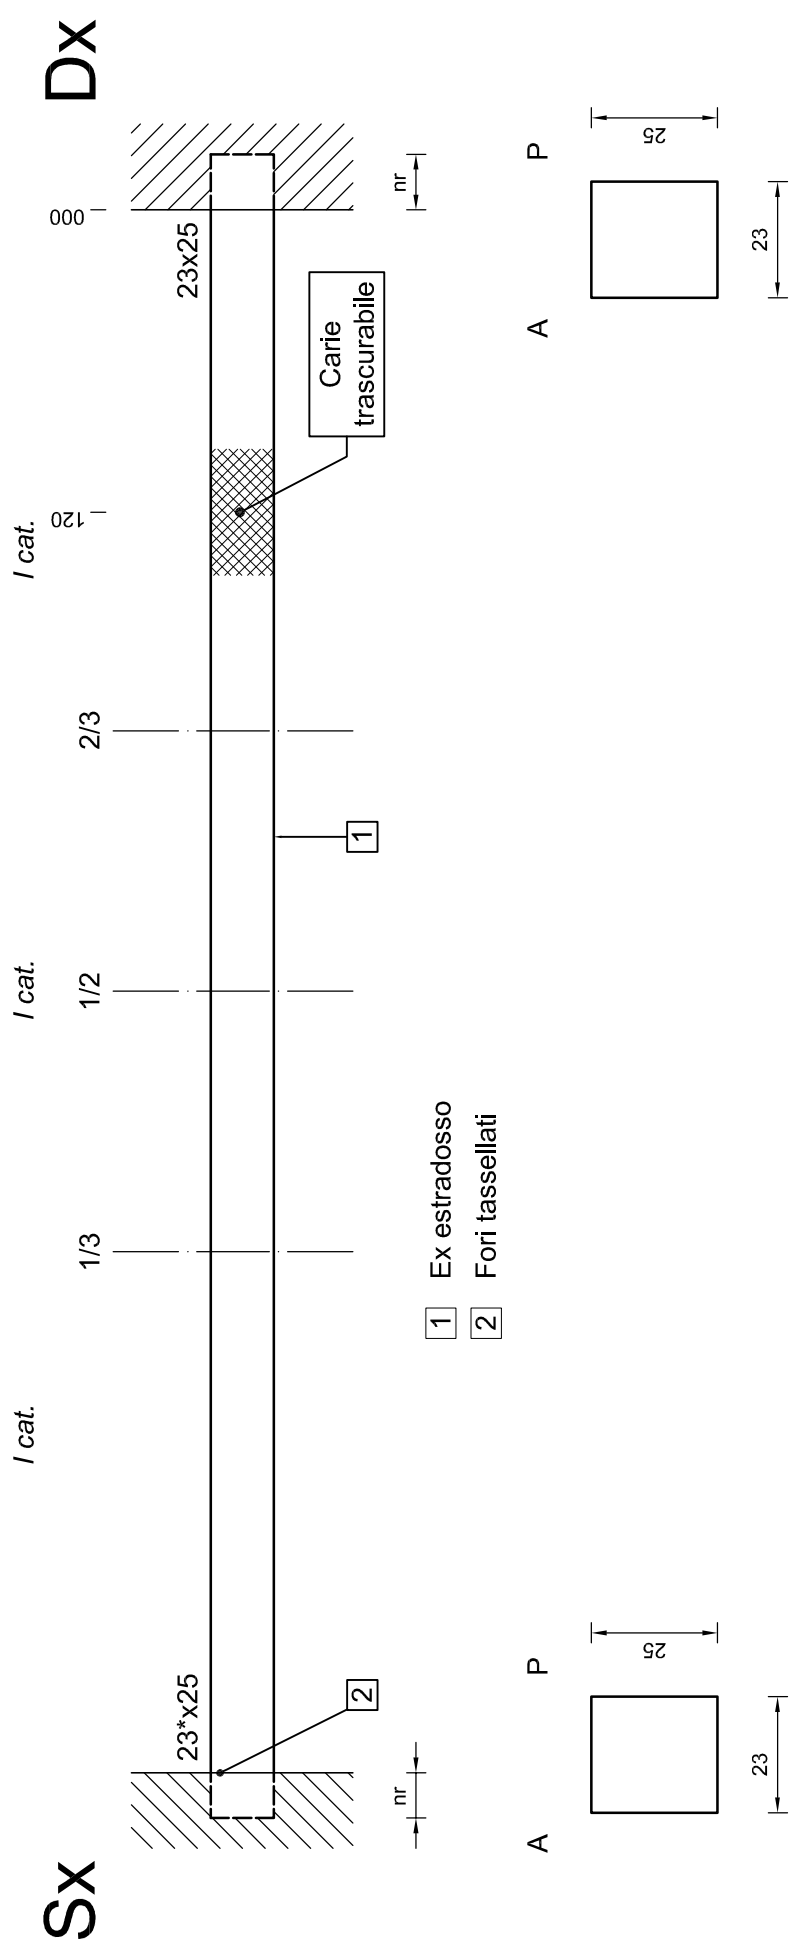
Elemento di recupero con macchie da percolazione su tutta la trave.  
Accessibilità limitata su tutta la trave (adiacente a muro divisorio).  
Inflessione difficilmente valutabile (appare poco inflessa).

| Elemento | Specie | Categoria | Indicazioni |
|---|---|---|---|
| T5 | Ab | I | - |

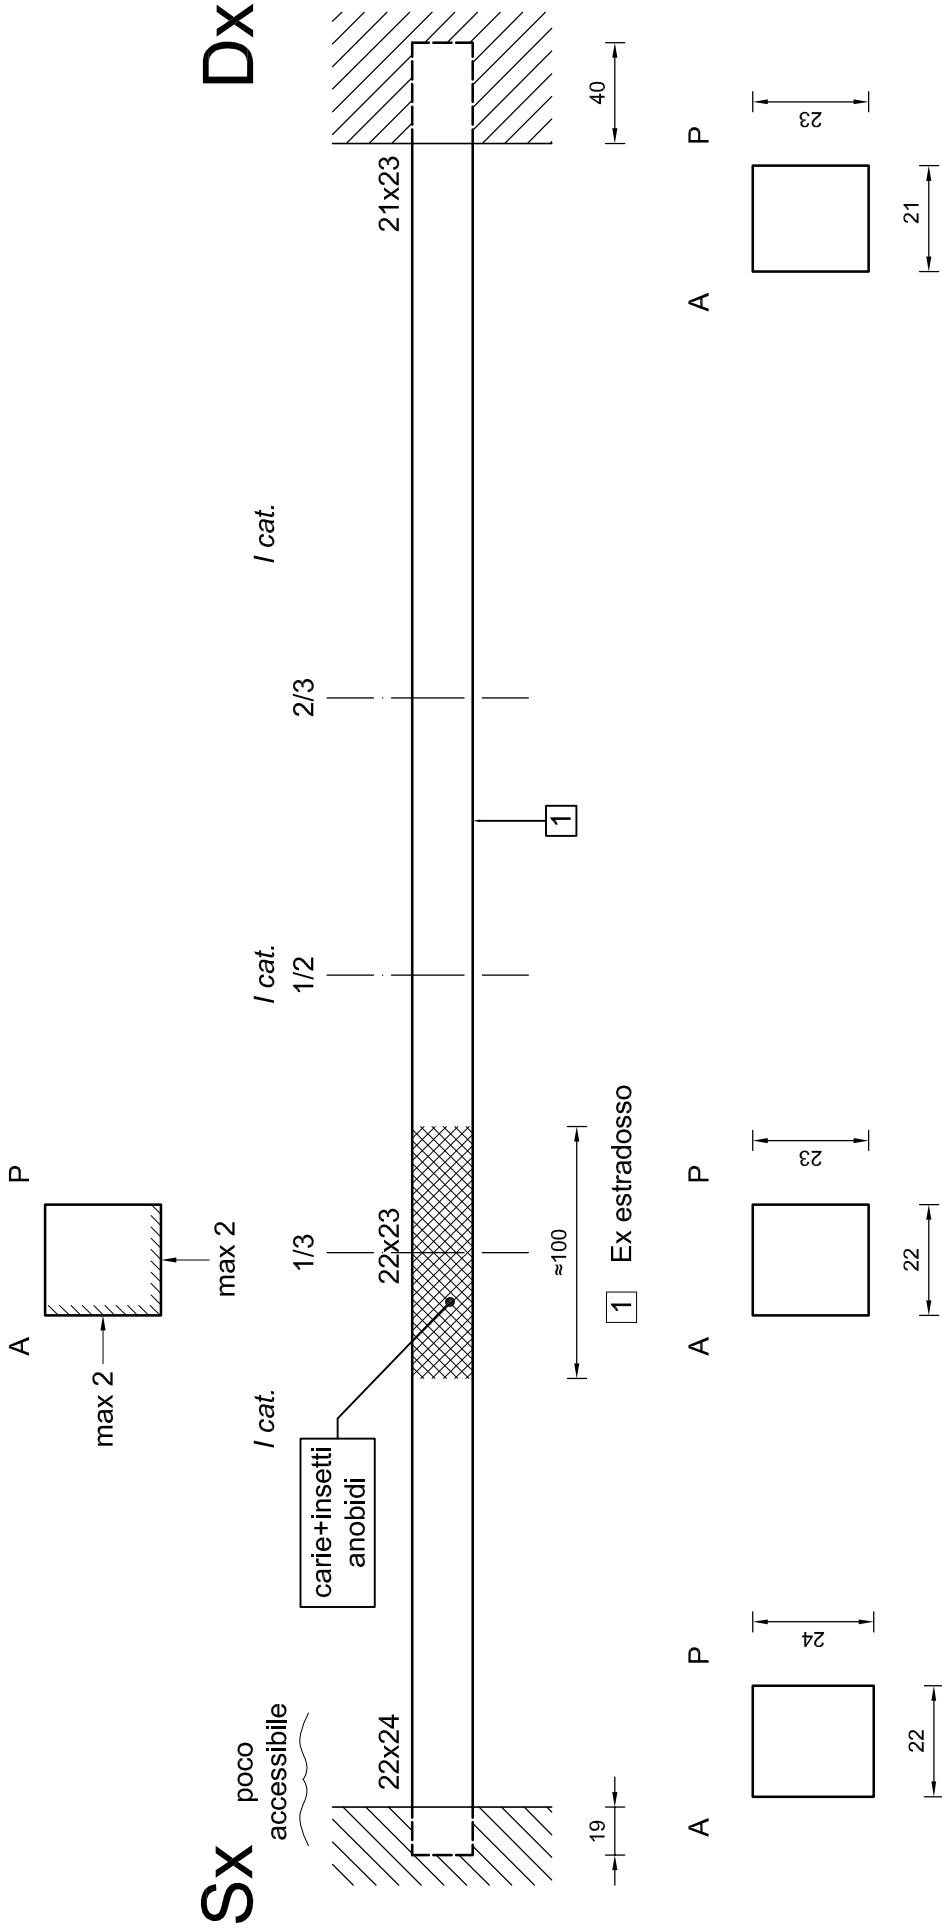
Elemento di recupero con macchie da percolazione su tutta la trave, poco inflesso.

| Elemento | Specie | Categoria | Indicazioni |
|---|---|---|---|
| T6 | Ab | I - | v |

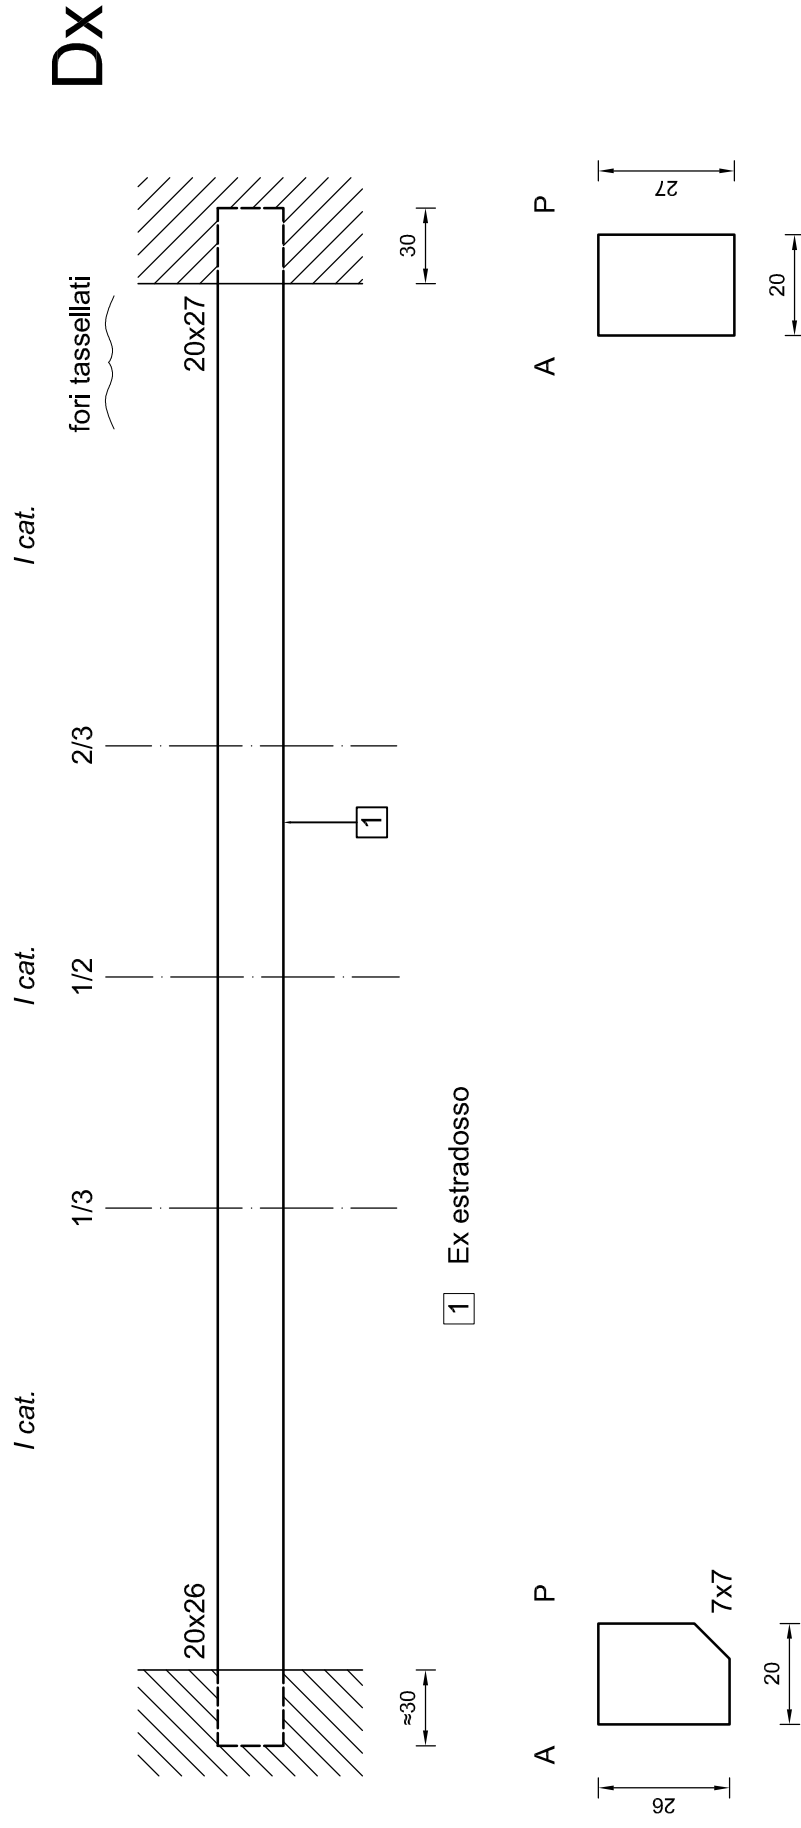
Elemento di recupero, poco visibilmente inflesso.  
Presenti macchie da percolazioni d'acqua e degrado trascurabile da insetti anobidi.

| Elemento | Specie | Categoria | | Indicazioni |
|---|---|---|---|---|
| T7 | Ab | I | - | v |
