# PROGETTO DI MESSA IN SICUREZZA DELLA VIABILITA' PEDONALE NEL TRATTO TRA IL CONFINE COMUNALE E LA SCUOLA MEDIA NEL COMUNE DI LONDA (FI)

*PROGETTO ESECUTIVO*

RELAZIONE TECNICA GENERALE

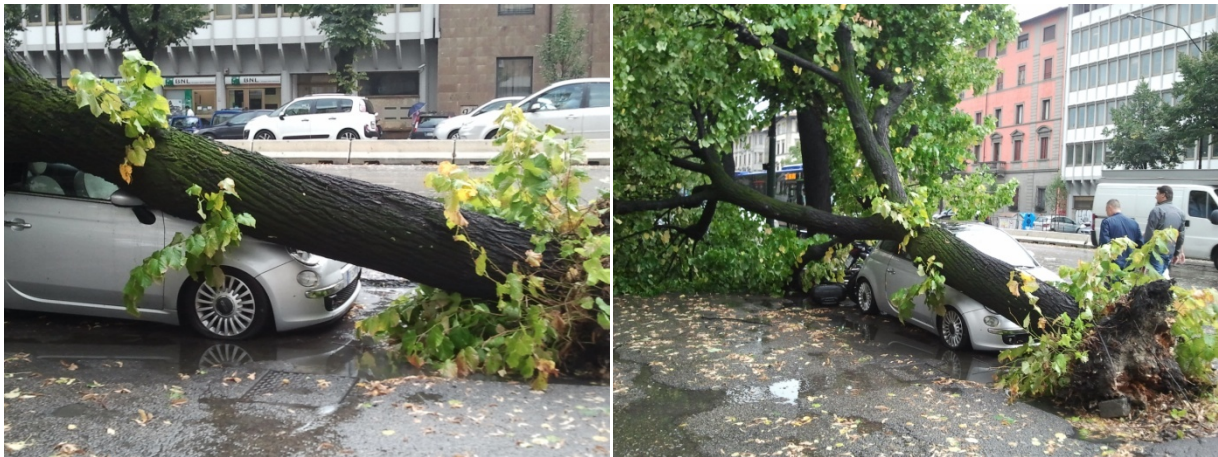
**Foto 17-18.** Viale Spartaco Lavagnini (Firenze). Albero di tiglio ribaltato dopo evento meteo eccezionale (settembre 2014). L'albero era in vegetazione nonostante l'apparato radicale fosse fortemente compromesso.

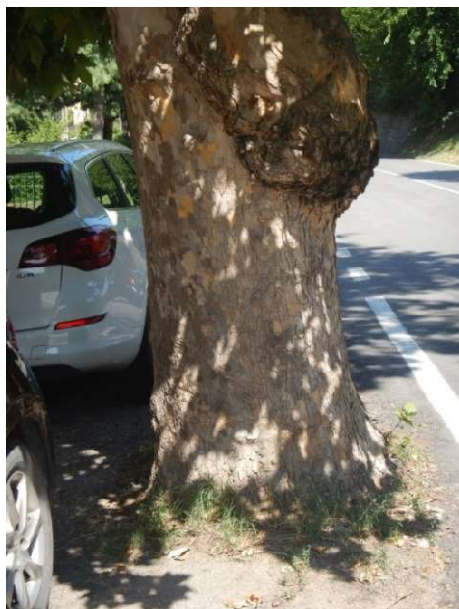
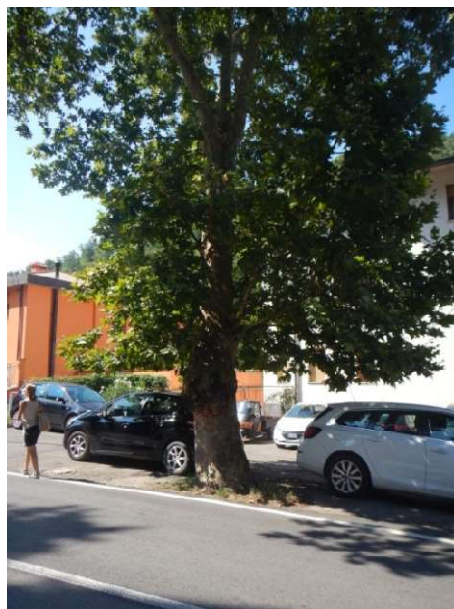
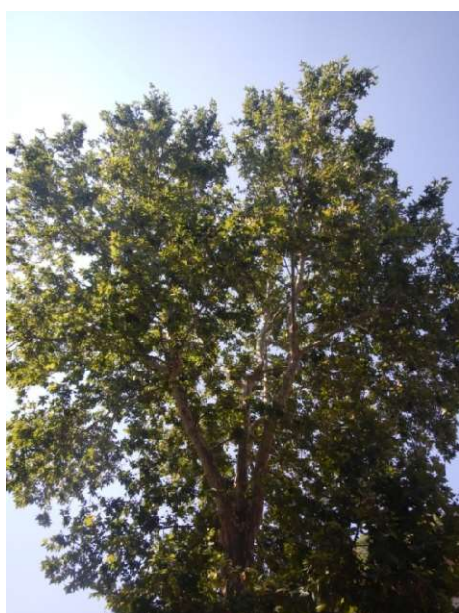
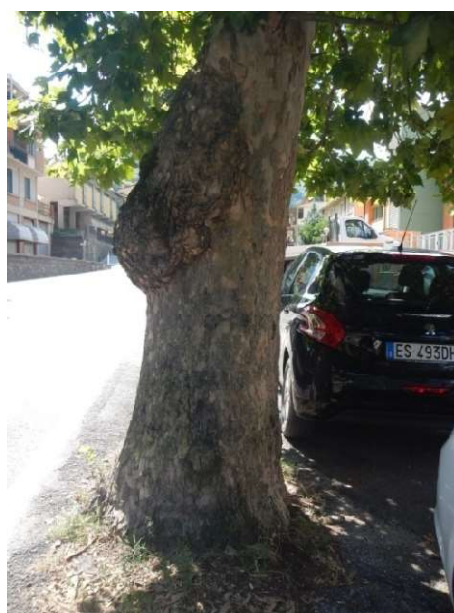
FOTO ALBERO N. 1

ALBERO N. 1			
<b>Specie:</b>	<i>Platanus x acerifolia</i>	<b>SITO DI RADICAZIONE/UBICAZIONE</b>	
<b>Circonferenza del fusto a 130 cm</b>	<b>Altezza (mt)</b>	<b>Strada Statale Stia – Londa - tratto compreso tra il confine comunale e la scuola media</b>	
215	18		
<b>VALORE ORNAMENTALE</b>	basso	medio	elevato
<b>STATO FITOSANITARIO</b>	scadente	medio	buono
<b>CARATTERISTICHE DEL SUOLO</b>	permeabile	impermeabile	inerbito
	costipato	asfaltato	cementato
	calcestruzzo	pavimentazione con autobloccanti	pavimentato
<b>ANALISI VISIVA (indicazione dei difetti strutturali dell'albero se rilevati)</b>			
<b>RADICI</b>	non affioranti	Limitazioni allo sviluppo	Strozzanti
	Avvolgenti	Avventizie	Ferite aperte
	Carie	Carpofori	
<b>COLLETO</b>	Limitazioni allo sviluppo	Malformato	Ferite aperte
	Carie	Cavità	Carpofori
<b>FUSTO</b>	diritto	poco inclinato	mediamente inclinato
	molto inclinato	arcuato	contorto
	biforcato	filato	policormico

sinuoso	carie	necrosi corticale
	ferite aperte	carpofori	fuoriuscita di liquidi
	screpolature	cavità	corteccia inclusa
	ferite da potatura	ferite cicatrizzate	getti epicormici
<b>CHIOMA</b>	aperta	simmetrica	asimmetrica
	sbilanciata	dominata	compressa lateralmente
	normale	rada	scarsa
	rami secchi	branche secche	seccumi distali
	cimale secco	ferite cariogene su branche	ferite su rami
	cavità su branche	tagli di potatura	capitozzi
	stroncata	carpofori	ingiallimenti
<b>INSETTI</b>	lignicoli	non lignicoli	
<b>ANALISI STRUMENTALE</b>	si	no	
<b>DESCRIZIONE</b>	Albero di grandi dimensioni a valore ornamentale medio e vigoria vegetativa sufficiente radicato in filare sul lato sud della strada Statale Stia Londa. Sito di radicazione costituito da terreno impermeabile e costipato di bordo stradale. Apparato radicale non affiorante dal terreno e limitato nello sviluppo a causa della presenza dell'asfalto stradale su un lato e dell'eccessiva compattazione del suolo. Colletto leggermente malformato, su di esso si rilevano piccole ferite cicatrizzate, ma risulta privo di altri importanti difetti morfostrutturali. Fusto arcuato e poco inclinato in direzione SE, su di esso si rileva la presenza di un grosso tumore, piccole ferite cicatrizzate e screpolature corticali, getti epicormici. Chioma asimmetrica a sviluppo normale, negli anni passati (all'incirca 20 addietro) sottoposta a drastico intervento di capitozzatura (facilmente visibili i segni dei precedenti tagli di capitozzatura). Su di essa si rileva la presenza di rami secchi interni, piccole ferite su vecchi tagli di capitozzatura.

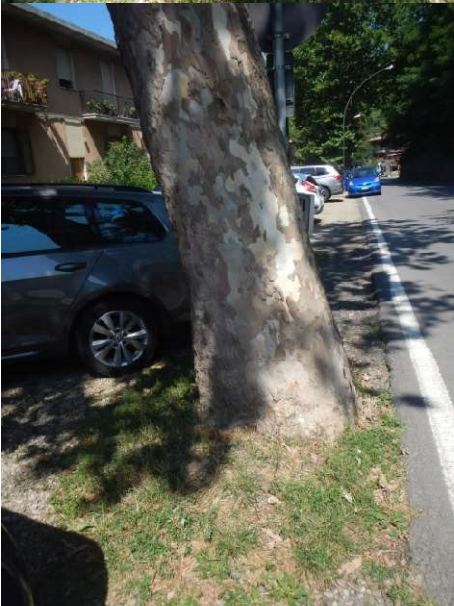
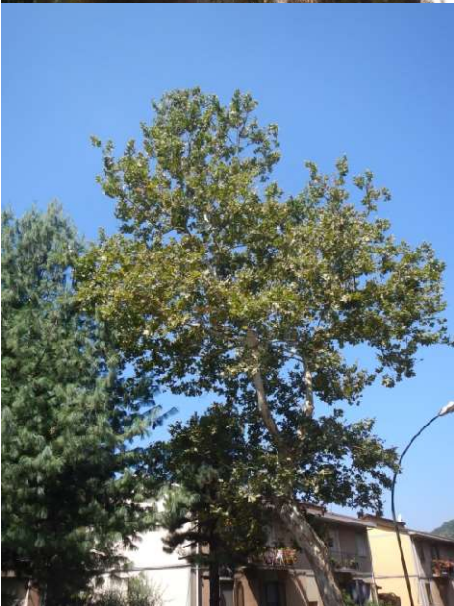
FOTO ALBERO N. 2

ALBERO N. 2			
<b>Specie:</b>	<i>Platanus x acerifolia</i>	<b>SITO DI RADICAZIONE/UBICAZIONE</b>	
<b>Circonferenza del fusto a 130 cm</b>	<b>Altezza (mt)</b>	Strada Statale Stia – Londa - tratto compreso tra il confine comunale e la scuola media	
190	17		
<b>VALORE ORNAMENTALE</b>	basso	medio	elevato
<b>STATO FITOSANITARIO</b>	scadente	medio	buono
<b>CARATTERISTICHE DEL SUOLO</b>	permeabile	impermeabile	inerbito
	costipato	asfaltato	cementato
	calcestruzzo	pavimentazione con autobloccanti	pavimentato
<b>ANALISI VISIVA (indicazione dei difetti strutturali dell'albero se rilevati)</b>			
<b>RADICI</b>	non affioranti	Limitazioni allo sviluppo	Strozzanti
	Avvolgenti	Avventizie	Ferite aperte
	Carie	Carpofori	
<b>COLLETO</b>	Limitazioni allo sviluppo	Malformato	Ferite cicatrizzate
	Carie	Cavità	Carpofori
<b>FUSTO</b>	diritto	poco inclinato	mediamente inclinato
	molto inclinato	arcuato	contorto
	biforcato	filato	policormico

sinuoso	carie	necrosi corticale
	ferite aperte	carpofori	fuoriuscita di liquidi
	screpolature	cavità	corteccia inclusa
	ferite da potatura	ferite cicatrizzate	getti epicormici
<b>CHIOMA</b>	aperta	simmetrica	asimmetrica
	sbilanciata	dominata	compressa lateralmente
	normale	rada	scarsa
	rami secchi	branche secche	seccumi distali
	cimale secco	ferite cariogene su branche	ferite su rami
	cavità su branche	tagli di potatura	capitozzi
	Carie al castello	carpofori	ingiallimenti
<b>INSETTI</b>	lignicoli	non lignicoli	
<b>ANALISI STRUMENTALE</b>	si	no	
<b>DESCRIZIONE</b>	Albero di grandi dimensioni a valore ornamentale e vigoria vegetativa sufficiente radicato in filare sul lato sud della strada Statale Stia Londa. Sito di radicazione costituito da terreno impermeabile e costipato di bordo stradale. Apparato radicale non affiorante dal terreno e limitato nello sviluppo ottimale per la presenza dell'asfalto stradale su un lato e per l'eccessiva compattazione del suolo. Colletto di forma normale, su di esso si rilevano piccole ferite cicatrizzate ma risulta privo di altri importanti difetti morfostrutturali. Fusto contorto e mediamente inclinato, su di esso si rileva la presenza di una piccola cavità cariogena e alcune ferite cicatrizzate. Chioma rada e asimmetrica sviluppatasi su vecchi tagli di capitozzatura. Su di essa si rileva la presenza di rami secchi, seccumi distali e ferite su vecchi tagli di capitozzatura in particolare al castello.

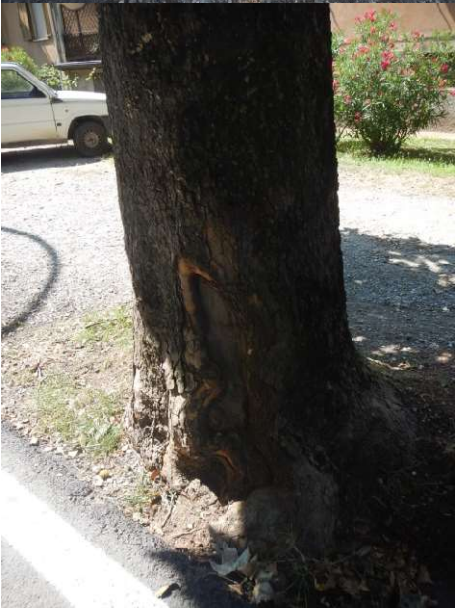
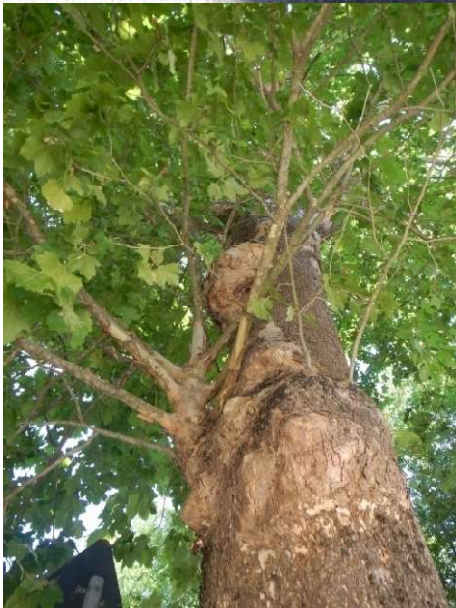
FOTO ALBERO N. 3

ALBERO N. 3			
<b>Specie:</b>	<i>Platanus x acerifolia</i>	<b>SITO DI RADICAZIONE/UBICAZIONE</b>	
<b>Circonferenza del fusto a 130 cm</b>	<b>Altezza (mt)</b>	Strada Statale Stia – Londa - tratto compreso tra il confine comunale e la scuola media	
220	22		
<b>VALORE ORNAMENTALE</b>	basso	medio	elevato
<b>STATO FITOSANITARIO</b>	scadente	medio	buono
<b>CARATTERISTICHE DEL SUOLO</b>	permeabile	impermeabile	inerbito
	costipato	asfaltato	cementato
	calcestruzzo	pavimentazione con autobloccanti	pavimentato
<b>ANALISI VISIVA (indicazione dei difetti strutturali dell'albero se rilevati)</b>			
<b>RADICI</b>	non affioranti	Limitazioni allo sviluppo	Strozzanti
	Avvolgenti	Avventizie	Ferite aperte
	Carie	Carpofori	
<b>COLLETO</b>	Limitazioni allo sviluppo	Malformato	Ferite aperte
	Carie	Cavità	Carpofori
<b>FUSTO</b>	diritto	poco inclinato	mediamente inclinato
	molto inclinato	arcuato	contorto
	biforcato	filato	policormico

sinuoso	carie	necrosi corticale
	ferite aperte	carpofori	fuoriuscita di liquidi
	screpolature	cavità	corteccia inclusa
	ferite da potatura	ferite cicatrizzate	getti epicormici
<b>CHIOMA</b>	aperta	simmetrica	asimmetrica
	sbilanciata	dominata	compressa lateralmente
	normale	rada	scarsa
	rami secchi	branche secche	seccumi distali
	cimale secco	ferite cariogene su branche	ferite su rami
	cavità su branche	tagli di potatura	capitozzi
	stroncata	carpofori	ingiallimenti
<b>INSETTI</b>	lignicoli	non lignicoli	
<b>ANALISI STRUMENTALE</b>	si	no	
<b>DESCRIZIONE</b>	Albero di grandi dimensioni a valore ornamentale e vigoria vegetativa sufficiente radicato in filare sul lato sud della strada Statale Stia Londa. Sito di radicazione costituito da terreno impermeabile e costipato di bordo stradale. Apparato radicale non affiorante dal terreno e limitato nello sviluppo ottimale per la presenza dell'asfalto stradale su un lato e per l'eccessiva compattazione del suolo; interferenza con tombino stradale. Colletto malformato (asimmetrico) con piccole ferite aperte ma privo di altri importanti difetti morfostrutturali. Fusto diritto, su di esso si rileva la presenza di una ferita parzialmente cicatrizzata sul lato strada (ferita da urto) fessurazioni longitudinali nella corteccia. Chioma a densità normale sviluppata su vecchi tagli di capitozzatura effettuati all'incirca 20 addietro. Su di essa si rileva la presenza di piccole cavità alle branche e ferite su vecchi tagli di potatura.

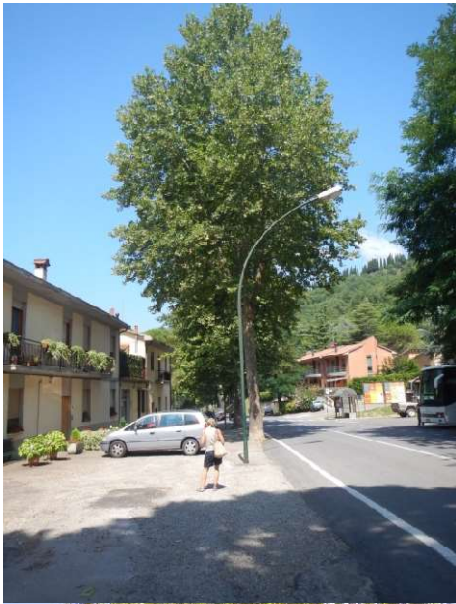
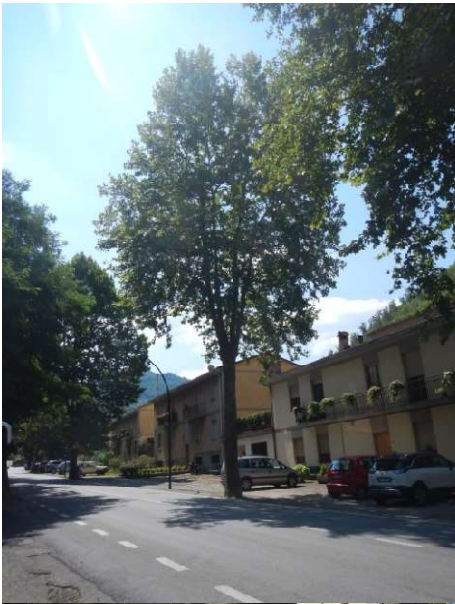
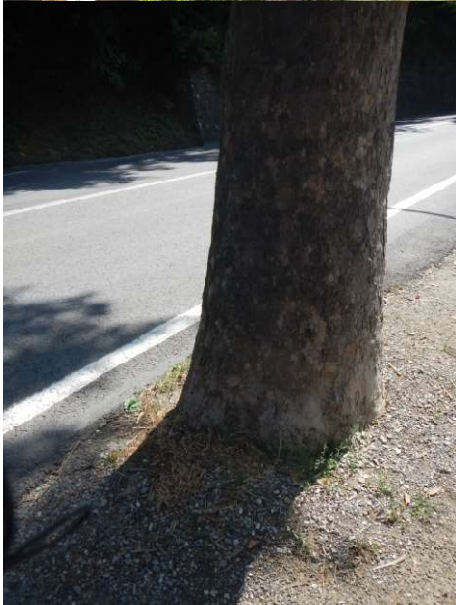
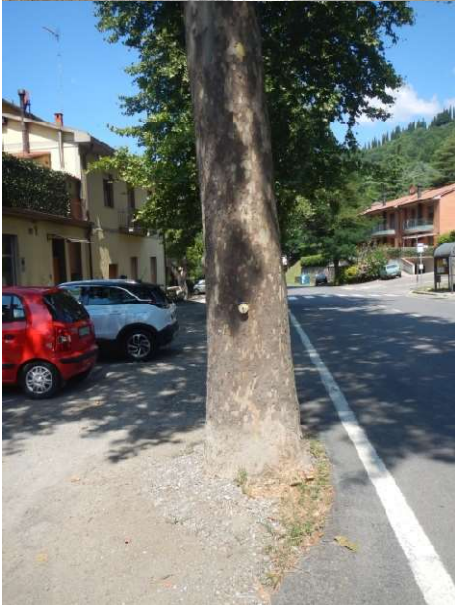
FOTO ALBERO N. 4

ALBERO N. 4			
<b>Specie:</b>	<i>Platanus x acerifolia</i>	<b>SITO DI RADICAZIONE/UBICAZIONE</b>	
<b>Circonferenza del fusto a 130 cm</b>	<b>Altezza (mt)</b>	Strada Statale Stia – Londa - tratto compreso tra il confine comunale e la scuola media	
190	22		
<b>VALORE ORNAMENTALE</b>	basso	medio	elevato
<b>STATO FITOSANITARIO</b>	scadente	medio	buono
<b>CARATTERISTICHE DEL SUOLO</b>	permeabile	impermeabile	inerbito
	costipato	asfaltato	cementato
	calcestruzzo	pavimentazione con autobloccanti	pavimentato
<b>ANALISI VISIVA (indicazione dei difetti strutturali dell'albero se rilevati)</b>			
<b>RADICI</b>	Non Affioranti	Limitazioni allo sviluppo	Strozzanti
	Avvolgenti	Avventizie	Ferite aperte
	Carie	Carpofori	
<b>COLLETO</b>	Limitazioni allo sviluppo	Malformato	Ferite aperte
	Carie	Cavità	Carpofori
<b>FUSTO</b>	diritto	poco inclinato	mediamente inclinato
	molto inclinato	arcuato	contorto
	biforcato	filato	policormico

sinuoso	carie	necrosi corticale
	ferite aperte	carpofori	fuoriuscita di liquidi
	screpolature	cavità	corteccia inclusa
	ferite da potatura	ferite cicatrizzate	getti epicormici
<b>CHIOMA</b>	aperta	simmetrica	asimmetrica
	sbilanciata	dominata	compressa lateralmente
	normale	rada	scarsa
	rami secchi	branche secche	seccumi distali
	cimale secco	ferite cariogene su branche	ferite su rami
	cavità su branche	tagli di potatura	capitozzi
	stroncata	carpofori	ingiallimenti
<b>INSETTI</b>	lignicoli	non lignicoli	
<b>ANALISI STRUMENTALE</b>	si	no	
<b>DESCRIZIONE</b>	Albero di grandi dimensioni a valore ornamentale e vigoria vegetativa sufficiente radicato in filare sul lato sud della strada Statale Stia Londa. Sito di radicazione costituito da terreno impermeabile e costipato di bordo stradale. Apparato radicale non affiorante dal terreno e limitato nello sviluppo ottimale per la presenza dell'asfalto stradale su un lato e per l'eccessiva compattazione del suolo. Colletto di forma normale e privo di importanti difetti morfostrutturali. Fusto diritto, su di esso si rileva la presenza di ferite cicatrizzate ma risulta privo di altri importanti difetti morfostrutturali. Chioma a densità normale sviluppatasi su vecchi tagli di capitozzatura effettuati all'incirca 20 addietro. Su di essa si rileva la presenza di piccole cavità su rami e ferite cariogene su vecchi tagli di potatura.

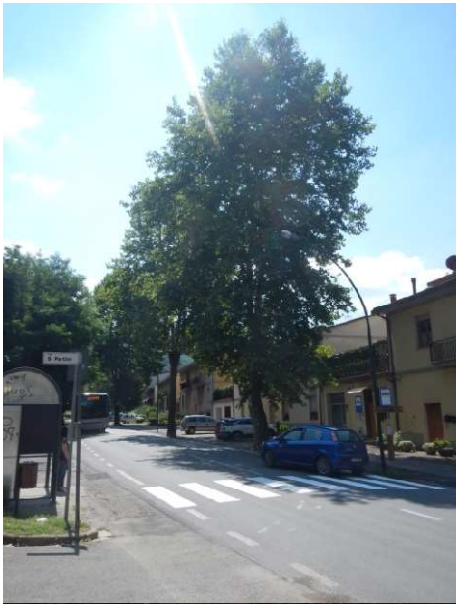
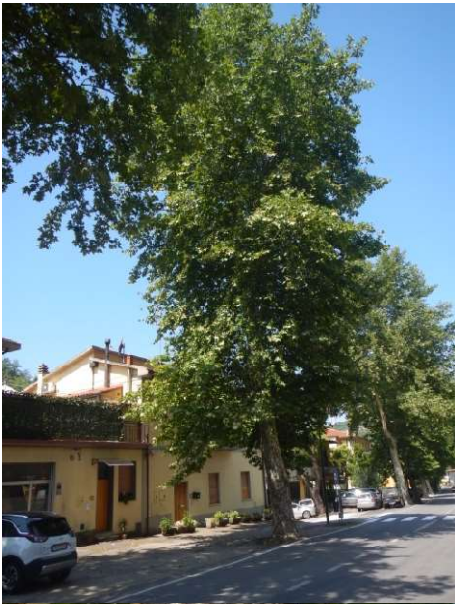
FOTO ALBERO N. 5

<b>ALBERO N. 5</b>			
<b>Specie:</b>	<i>Platanus x acerifolia</i>	<b>SITO DI RADICAZIONE/UBICAZIONE</b>	
<b>Circonferenza del fusto a 130 cm</b>	<b>Altezza (mt)</b>	Strada Statale Stia – Londa - tratto compreso tra il confine comunale e la scuola media	
258	24		
<b>VALORE ORNAMENTALE</b>	basso	medio	elevato
<b>STATO FITOSANITARIO</b>	scadente	medio	buono
<b>CARATTERISTICHE DEL SUOLO</b>	permeabile	impermeabile	inerbito
	costipato	asfaltato	cementato
	calcestruzzo	pavimentazione con autobloccanti	pavimentato
<b>ANALISI VISIVA (indicazione dei difetti strutturali dell'albero se rilevati)</b>			
<b>RADICI</b>	non affioranti	Limitazioni allo sviluppo	Strozzanti
	Avvolgenti	Avventizie	Ferite aperte
	Carie	Carpofori	
<b>COLLETO</b>	Limitazioni allo sviluppo	Malformato	Ferite cicatrizzate
	Carie	Cavità	Carpofori
<b>FUSTO</b>	diritto	poco inclinato	mediamente inclinato
	molto inclinato	arcuato	contorto
	biforcato	filato	policormico

sinuoso	carie	necrosi corticale
	ferite aperte	carpofori	fuoriuscita di liquidi
	screpolature	cavità	corteccia inclusa
	ferite da potatura	ferite cicatrizzate	getti epicormici
<b>CHIOMA</b>	aperta	simmetrica	asimmetrica
	sbilanciata	dominata	compressa lateralmente
	normale	rada	scarsa
	rami secchi	branche secche	seccumi distali
	cimale secco	ferite cariogene su branche	ferite su rami
	cavità su branche	Carie su tagli di potatura	capitozzi
	stroncata	carpofori	ingiallimenti
<b>INSETTI</b>	lignicoli	non lignicoli	
<b>ANALISI STRUMENTALE</b>	si	no	
<b>DESCRIZIONE</b>	Albero di grandi dimensioni a valore ornamentale e vigoria vegetativa sufficiente radicato in filare sul lato sud della strada Statale Stia Londa. Sito di radicazione costituito da terreno impermeabile e costipato di bordo stradale. Apparato radicale non affiorante dal terreno e limitato nello sviluppo ottimale per la presenza dell'asfalto stradale su un lato e per l'eccessiva compattazione del suolo. Colletto di forma normale, su di esso si rileva la presenza di piccole ferite cicatrizzate ma risulta privo di altri importanti difetti morfostrutturali. Fusto si sviluppa poco inclinato e sinuoso, su di esso si rileva la presenza di piccole ferite aperte e altre cicatrizzate. Chioma a densità normale leggermente asimmetrica, sviluppatasi su vecchi tagli di capitozzatura effettuati all'incirca 20 addietro. Su di essa si rileva la presenza di ferite cariogene su vecchi tagli di potatura in particolare in corrispondenza del castello.

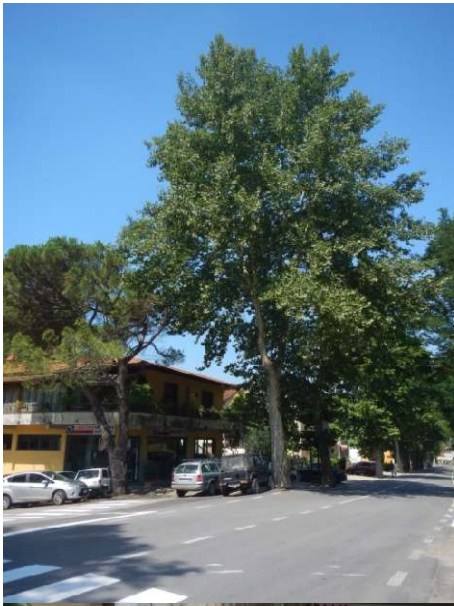
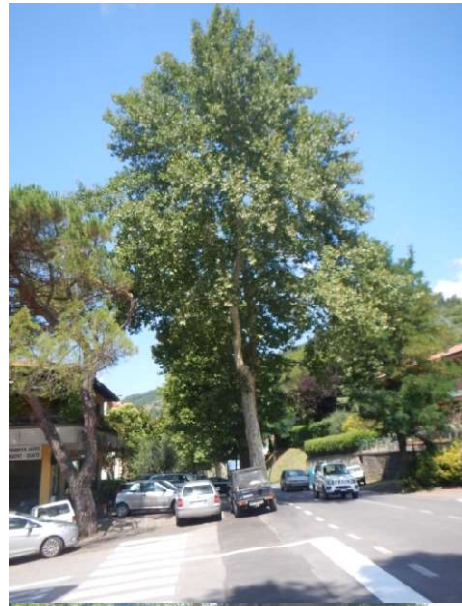
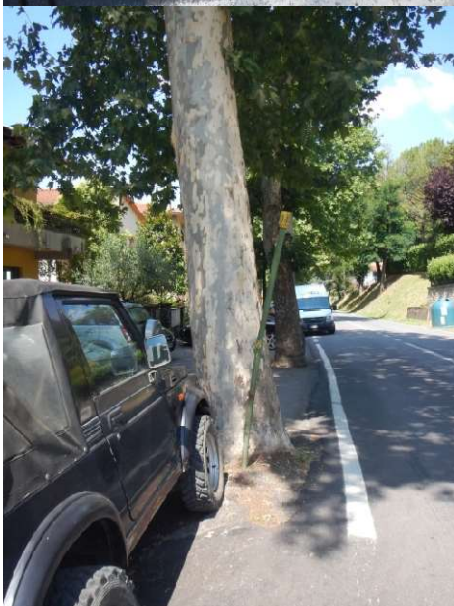
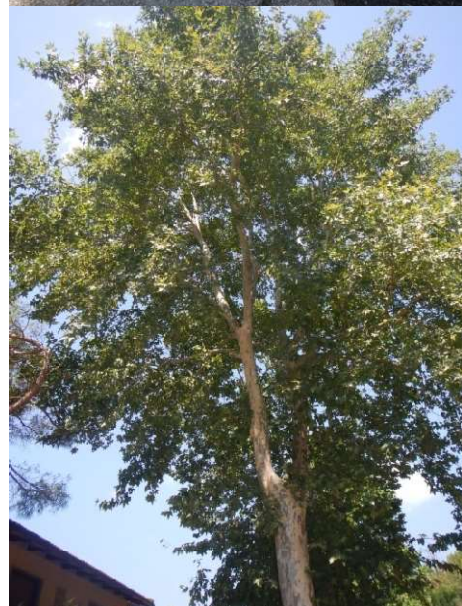
FOTO ALBERO N. 6

ALBERO N. 6			
<b>Specie:</b>	<i>Platanus x acerifolia</i>	<b>SITO DI RADICAZIONE/UBICAZIONE</b>	
<b>Circonferenza del fusto a 130 cm</b>	<b>Altezza (mt)</b>	Strada Statale Stia – Londa - tratto compreso tra il confine comunale e la scuola media	
235	25		
<b>VALORE ORNAMENTALE</b>	basso	medio	elevato
<b>STATO FITOSANITARIO</b>	scadente	medio	buono
<b>CARATTERISTICHE DEL SUOLO</b>	permeabile	impermeabile	inerbito
	costipato	asfaltato	cementato
	calcestruzzo	pavimentazione con autobloccanti	pavimentato
<b>ANALISI VISIVA (indicazione dei difetti strutturali dell'albero se rilevati)</b>			
<b>RADICI</b>	Affioranti	Limitazioni allo sviluppo	Strozzanti
	Avvolgenti	Avventizie	Ferite aperte
	Carie	Carpofori	
<b>COLLETO</b>	Limitazioni allo sviluppo	Malformato	Ferite aperte
	Carie	Cavità	Carpofori
<b>FUSTO</b>	diritto	poco inclinato	mediamente inclinato
	molto inclinato	arcuato	contorto
	biforcato	filato	policormico

sinuoso	carie	necrosi corticale
	ferite aperte	carpofori	fuoriuscita di liquidi
	screpolature	cavità	corteccia inclusa
	ferite da potatura	ferite cicatrizzate	getti epicormici
<b>CHIOMA</b>	aperta	simmetrica	asimmetrica
	sbilanciata	dominata	compressa lateralmente
	normale	rada	scarsa
	rami secchi	branche secche	seccumi distali
	cimale secco	ferite cariogene su branche	ferite su rami
	cavità su branche	tagli di potatura	capitozzi
	stroncata	carpofori	ingiallimenti
<b>INSETTI</b>	lignicoli	non lignicoli	
<b>ANALISI STRUMENTALE</b>	si	no	
<b>DESCRIZIONE</b>	Albero di grandi dimensioni a valore ornamentale e vigoria vegetativa sufficiente radicato in filare sul lato sud della strada Statale Stia Londa. Sito di radicazione costituito da terreno impermeabile e costipato di bordo stradale; completamente asfaltata l'area intorno alla base dell'albero (colletto). Apparato radicale non affiorante dal terreno e limitato nello sviluppo ottimale per la presenza dell'asfalto stradale su un lato e per l'eccessiva compattazione del suolo; si rileva un lieve sollevamento della zolla radicale. Colletto di forma normale ma limitato nello sviluppo a causa dell'asfalto (sito di radicazione o dimora quasi completamente asfaltata), su di esso si rileva la presenza di piccole ferite cicatrizzate. Il fusto si sviluppa diritto, su di esso si rileva la presenza di piccole ferite da potatura. Chioma a densità normale sviluppatasi su vecchi tagli di capitozzatura effettuati all'incirca 20 addietro. Su di essa si rileva la presenza di ferite cariogene su vecchi tagli di potatura e rami secchi nella parte interna.

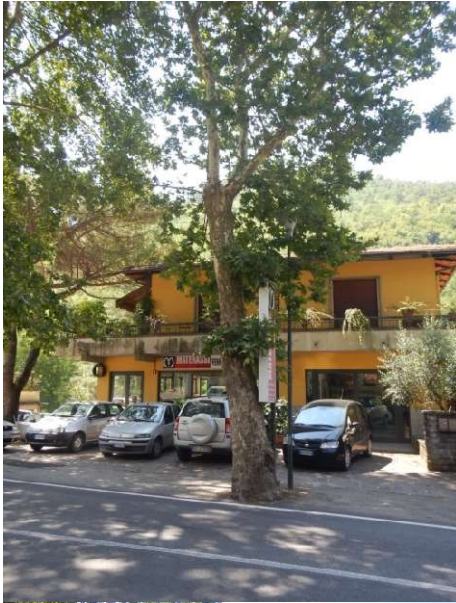
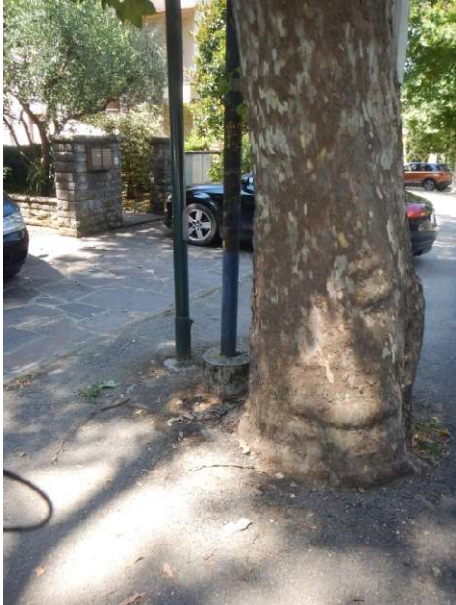
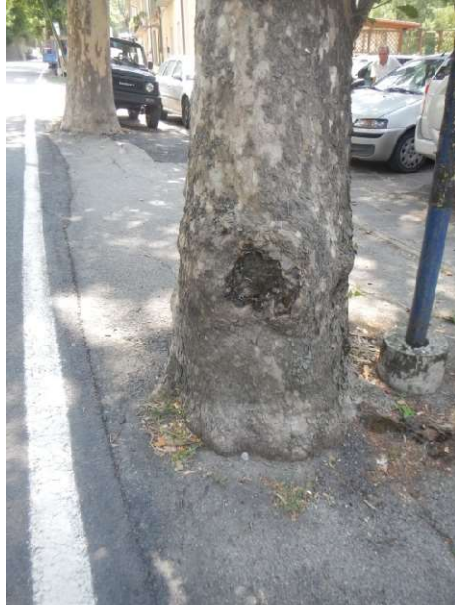
FOTO ALBERO N. 7

ALBERO N. 7			
<b>Specie:</b>	<i>Platanus x acerifolia</i>	<b>SITO DI RADICAZIONE/UBICAZIONE</b>	
<b>Circonferenza del fusto a 130 cm</b>	<b>Altezza (mt)</b>	Strada Statale Stia – Londa - tratto compreso tra il confine comunale e la scuola media	
210	19		
<b>VALORE ORNAMENTALE</b>	basso	medio	elevato
<b>STATO FITOSANITARIO</b>	scadente	medio	buono
<b>CARATTERISTICHE DEL SUOLO</b>	permeabile	impermeabile	inerbito
	costipato	asfaltato	cementato
	calcestruzzo	pavimentazione con autobloccanti	pavimentato
<b>ANALISI VISIVA (indicazione dei difetti strutturali dell'albero se rilevati)</b>			
<b>RADICI</b>	Non Affioranti	Limitazioni allo sviluppo	Strozzanti
	Avvolgenti	Avventizie	Ferite aperte
	Carie	Carpofori	
<b>COLLETO</b>	Limitazioni allo sviluppo	Malformato	Ferite aperte
	Carie	Cavità	Carpofori
<b>FUSTO</b>	diritto	poco inclinato	mediamente inclinato
	molto inclinato	arcuato	contorto
	biforcato	filato	policormico

sinuoso	carie	necrosi corticale
	ferite aperte	carpofori	fuoriuscita di liquidi
	screpolature	cavità	corteccia inclusa
	ferite da potatura	ferite cicatrizzate	getti epicormici
<b>CHIOMA</b>	aperta	simmetrica	asimmetrica
	sbilanciata	dominata	compressa lateralmente
	normale	rada	scarsa
	rami secchi	branche secche	seccumi distali
	cimale secco	ferite cariogene su branche	ferite su rami
	cavità su branche	tagli di potatura	capitozzi
	stroncata	carpofori	ingiallimenti
<b>INSETTI</b>	lignicoli	non lignicoli	
<b>ANALISI STRUMENTALE</b>	si	no	
<b>DESCRIZIONE</b>	<p>Albero di grandi dimensioni a valore ornamentale e vigoria vegetativa sufficiente radicato in filare sul lato sud della strada Statale Stia Londa. Sito di radicazione costituito da terreno impermeabile e costipato di bordo stradale; completamente asfaltata l'area intorno alla base dell'albero (colletto). Apparato radicale non affiorante dal terreno e limitato nello sviluppo ottimale per la presenza dell'asfalto stradale su un lato e per l'eccessiva compattazione del suolo. Colletto di forma normale ma limitato nello sviluppo a causa dell'asfalto riportato (sito di radicazione o dimora asfaltata), non si rilevano altri importanti difetti morfostrutturali. Il fusto si sviluppa poco inclinato, su di esso si rileva la presenza di piccole ferite aperte parzialmente cicatrizzate (ferite da urto), getti epicormici, carpofori di <i>trametes versicolor</i>. Chioma rada sviluppatasi su vecchi tagli di capitozzatura effettuati all'incirca 20 addietro. Su di essa si rileva la presenza di ferite cariogene su vecchi tagli di potatura e seccumi interni. Castello di forma anomala a causa dell'intervento di capitozzatura.</p>

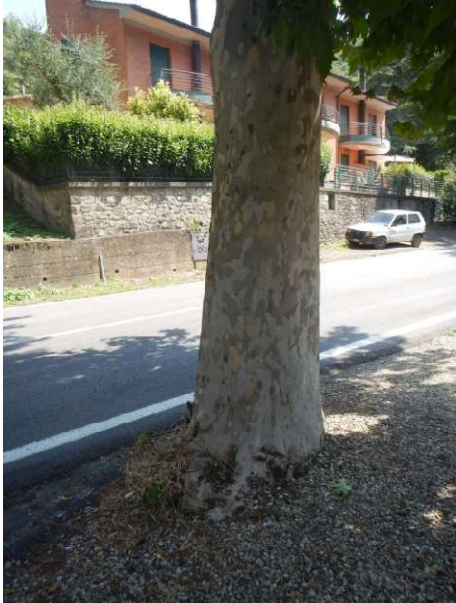
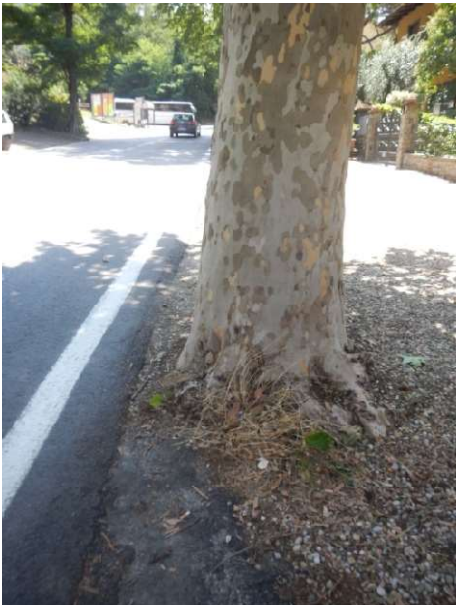
FOTO ALBERO N. 8

ALBERO N. 8			
<b>Specie:</b>	<i>Platanus x acerifolia</i>	<b>SITO DI RADICAZIONE/UBICAZIONE</b>	
<b>Circonferenza del fusto a 130 cm</b>	<b>Altezza (mt)</b>	<b>Strada Statale Stia – Londa - tratto compreso tra il confine comunale e la scuola media</b>	
207	23		
<b>VALORE ORNAMENTALE</b>	basso	medio	elevato
<b>STATO FITOSANITARIO</b>	scadente	medio	buono
<b>CARATTERISTICHE DEL SUOLO</b>	permeabile	impermeabile	inerbito
	costipato	asfaltato	cementato
	calcestruzzo	pavimentazione con autobloccanti	pavimentato
<b>ANALISI VISIVA (indicazione dei difetti strutturali dell'albero se rilevati)</b>			
<b>RADICI</b>	non affioranti	Limitazioni allo sviluppo	Strozzanti
	Avvolgenti	Avventizie	Ferite aperte
	Carie	Carpofori	
<b>COLLETTO</b>	Limitazioni allo sviluppo	Malformato	Ferite aperte
	Carie	Cavità	Carpofori
<b>FUSTO</b>	diritto	poco inclinato	mediamente inclinato
	molto inclinato	arcuato	contorto
	biforcato	filato	policormico

sinuoso	carie	necrosi corticale
	ferite aperte	carpofori	fuoriuscita di liquidi
	screpolature	cavità	corteccia inclusa
	ferite da potatura	ferite cicatrizzate	getti epicormici
<b>CHIOMA</b>	aperta	simmetrica	asimmetrica
	sbilanciata	dominata	compressa lateralmente
	normale	rada	scarsa
	rami secchi	branche secche	seccumi distali
	cimale secco	ferite cariogene su branche	ferite su rami
	cavità su branche	Carie tagli di potatura	capitozzi
	stroncata	carpofori	ingiallimenti
<b>INSETTI</b>	lignicoli	non lignicoli	
<b>ANALISI STRUMENTALE</b>	si	no	
<b>DESCRIZIONE</b>	Albero di grandi dimensioni a valore ornamentale e vigoria vegetativa sufficiente radicato in filare sul lato sud della strada Statale Stia Londa. Sito di radicazione costituito da terreno impermeabile e costipato di bordo stradale. Apparato radicale non affiorante dal terreno e limitato nello sviluppo ottimale per la presenza dell'asfalto stradale su un lato e per l'eccessiva compattazione del suolo. Colletto di forma normale e privo di importanti difetti morfostrutturali. Il fusto si sviluppa diritto, su di esso si rileva la presenza di piccole ferite cicatrizzate. Chioma a densità normale sviluppatasi su vecchi tagli di capitozzatura effettuati all'incirca 20 addietro. Su di essa si rileva la presenza di ferite cariogene su vecchi tagli di potatura.

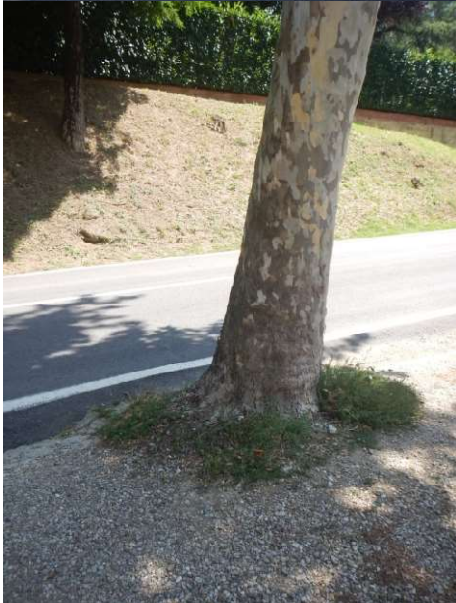
FOTO ALBERO N. 9

ALBERO N. 9			
<b>Specie:</b>	<i>Platanus x acerifolia</i>	<b>SITO DI RADICAZIONE/UBICAZIONE</b>	
<b>Circonferenza del fusto a 130 cm</b>	<b>Altezza (mt)</b>	Strada Statale Stia – Londa - tratto compreso tra il confine comunale e la scuola media	
165	22		
<b>VALORE ORNAMENTALE</b>	basso	medio	elevato
<b>STATO FITOSANITARIO</b>	scadente	medio	buono
<b>CARATTERISTICHE DEL SUOLO</b>	permeabile	impermeabile	inerbito
	costipato	asfaltato	cementato
	calcestruzzo	pavimentazione con autobloccanti	pavimentato
<b>ANALISI VISIVA (indicazione dei difetti strutturali dell'albero se rilevati)</b>			
<b>RADICI</b>	Non Affioranti	Limitazioni allo sviluppo	Strozzanti
	Avvolgenti	Avventizie	Ferite aperte
	Carie	Carpofori	
<b>COLLETO</b>	Limitazioni allo sviluppo	Malformato	Ferite aperte
	Carie	Cavità	Carpofori
<b>FUSTO</b>	diritto	poco inclinato	mediamente inclinato
	molto inclinato	arcuato	contorto
	biforcato	filato	policormico

sinuoso	carie	necrosi corticale
	ferite aperte	carpofori	fuoriuscita di liquidi
	screpolature	cavità	corteccia inclusa
	ferite da potatura	ferite cicatrizzate	getti epicormici
<b>CHIOMA</b>	aperta	simmetrica	asimmetrica
	sbilanciata	dominata	compressa lateralmente
	normale	rada	scarsa
	rami secchi	branche secche	seccumi distali
	cimale secco	ferite cariogene su branche	ferite su rami
	cavità su branche	Carie tagli di potatura	capitozzi
	stroncata	carpofori	ingiallimenti
<b>INSETTI</b>	lignicoli	non lignicoli	
<b>ANALISI STRUMENTALE</b>	si	no	
<b>DESCRIZIONE</b>	Albero di grandi dimensioni a valore ornamentale e vigoria vegetativa sufficiente radicato in filare sul lato sud della strada Statale Stia Londa. Sito di radicazione costituito da terreno impermeabile e costipato di bordo stradale; parzialmente asfaltata l'area intorno alla base dell'albero (colletto). Apparato radicale non affiorante dal terreno e limitato nello sviluppo ottimale per la presenza dell'asfalto stradale su un lato e per l'eccessiva compattazione del suolo. Colletto con lieve depressione ma privo di altri importanti difetti morfostrutturali. Il fusto si sviluppa diritto, su di esso si rileva la presenza di piccole ferite cicatrizzate. Chioma a densità normale sviluppatasi su vecchi tagli di capitozzatura effettuati all'incirca 20 addietro. Su di essa si rileva la presenza di ferite cariogene su vecchi tagli di potatura e seccumi interni.

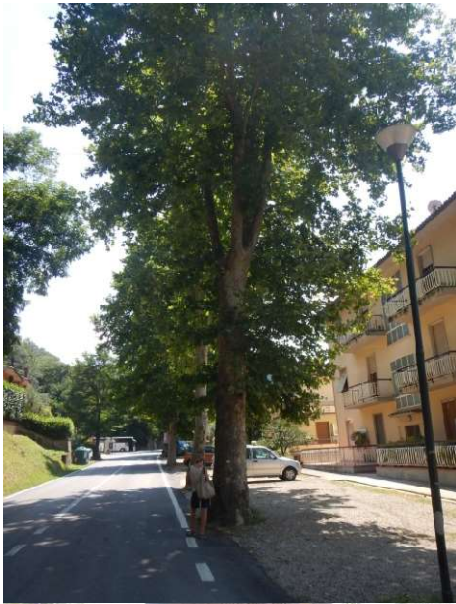
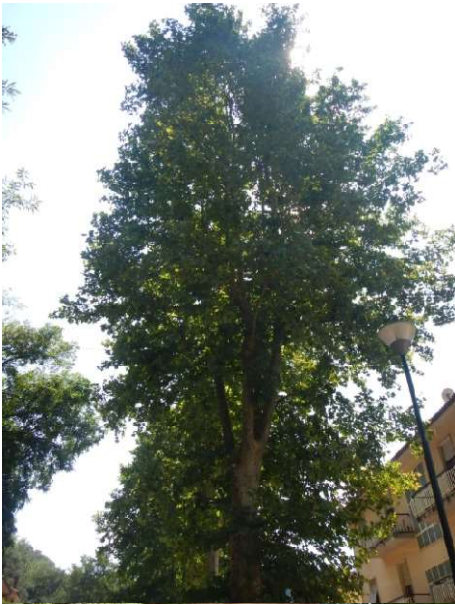
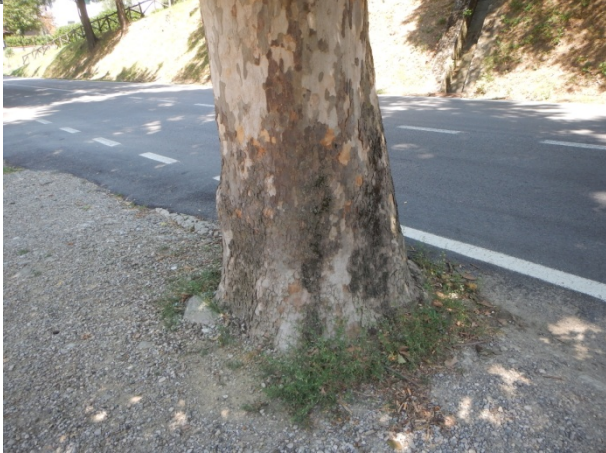
FOTO ALBERO N. 10

ALBERO N. 10			
<b>Specie:</b>	<i>Platanus x acerifolia</i>	<b>SITO DI RADICAZIONE/UBICAZIONE</b>	
<b>Circonferenza del fusto a 130 cm</b>	<b>Altezza (mt)</b>	Strada Statale Stia – Londa - tratto compreso tra il confine comunale e la scuola media	
330	23		
<b>VALORE ORNAMENTALE</b>	basso	medio	elevato
<b>STATO FITOSANITARIO</b>	scadente	medio	buono
<b>CARATTERISTICHE DEL SUOLO</b>	permeabile	impermeabile	inerbito
	costipato	asfaltato	cementato
	calcestruzzo	pavimentazione con autobloccanti	pavimentato
<b>ANALISI VISIVA (indicazione dei difetti strutturali dell'albero se rilevati)</b>			
<b>RADICI</b>	non affioranti	Limitazioni allo sviluppo	Strozzanti
	Avvolgenti	Avventizie	Ferite aperte
	Carie	Carpofori	
<b>COLLETO</b>	Limitazioni allo sviluppo	Malformato	Ferite aperte
	Carie	Cavità	Carpofori
<b>FUSTO</b>	diritto	poco inclinato	mediamente inclinato
	molto inclinato	arcuato	contorto
	biforcato	filato	policormico

sinuoso	carie	necrosi corticale
	ferite aperte	carpofori	fuoriuscita di liquidi
	screpolature	cavità	corteccia inclusa
	ferite da potatura	ferite cicatrizzate	getti epicormici
<b>CHIOMA</b>	aperta	simmetrica	asimmetrica
	sbilanciata	dominata	compressa lateralmente
	normale	rada	scarsa
	rami secchi	branche secche	seccumi distali
	cimale secco	ferite cariogene su branche	ferite su rami
	cavità su branche	Carie tagli di potatura	capitozzi
	stroncata	carpofori	ingiallimenti
<b>INSETTI</b>	lignicoli	non lignicoli	
<b>ANALISI STRUMENTALE</b>	si	no	
<b>DESCRIZIONE</b>	Albero di grandi dimensioni a valore ornamentale e vigoria vegetativa sufficiente radicato in filare sul lato sud della strada Statale Stia Londa. Sito di radicazione costituito da terreno impermeabile e costipato di bordo stradale. Apparato radicale non affiorante dal terreno e limitato nello sviluppo ottimale per la presenza dell'asfalto stradale su un lato e per l'eccessiva compattazione del suolo. Colletto di forma normale e privo di importanti difetti morfostrutturali. Il fusto si sviluppa diritto, su di esso si rileva la presenza di una ferita aperta parzialmente cicatrizzata (ferita da urto lato strada), getti epicormici. Chioma a densità normale sviluppatasi su vecchi tagli di capitozzatura effettuati all'incirca 20 addietro. Su di essa si rileva la presenza di ferite cariogene su vecchi tagli di potatura e rami secchi; castello di forma anomala con sospetta cavità.

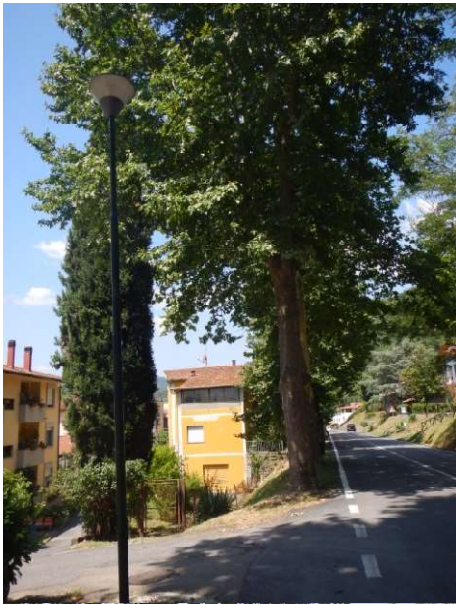
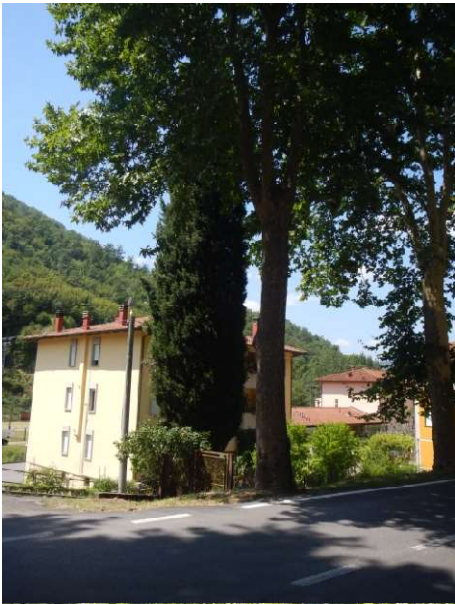
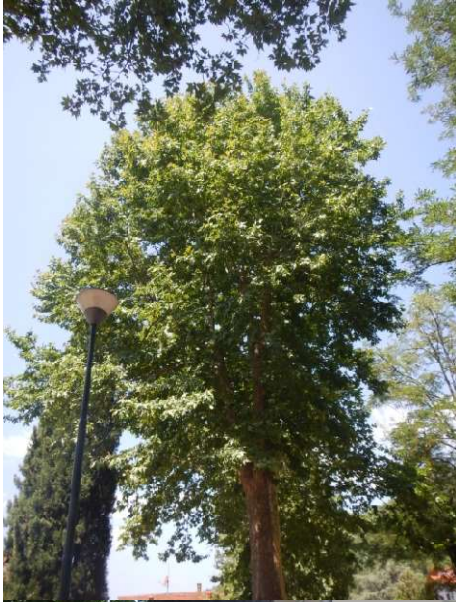
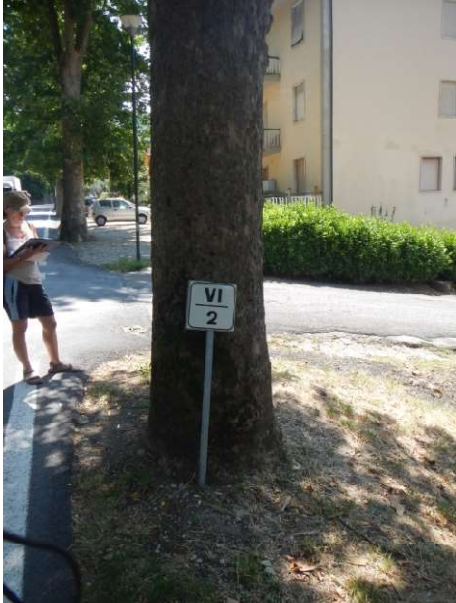
FOTO ALBERO N. 11

ALBERO N. 11			
<b>Specie:</b>	<i>Platanus x acerifolia</i>	<b>SITO DI RADICAZIONE/UBICAZIONE</b>	
<b>Circonferenza del fusto a 130 cm</b>	<b>Altezza (mt)</b>	Strada Statale Stia – Londa - tratto compreso tra il confine comunale e la scuola media	
204	23		
<b>VALORE ORNAMENTALE</b>	basso	medio	elevato
<b>STATO FITOSANITARIO</b>	scadente	medio	buono
<b>CARATTERISTICHE DEL SUOLO</b>	permeabile	impermeabile	inerbito
	costipato	asfaltato	cementato
	calcestruzzo	pavimentazione con autobloccanti	pavimentato
<b>ANALISI VISIVA (indicazione dei difetti strutturali dell'albero se rilevati)</b>			
<b>RADICI</b>	non affioranti	Limitazioni allo sviluppo	Strozzanti
	Avvolgenti	Avventizie	Ferite aperte
	Carie	Carpofori	
<b>COLLETO</b>	Limitazioni allo sviluppo	Malformato	Ferite aperte
	Carie	Cavità	Carpofori
<b>FUSTO</b>	diritto	poco inclinato	mediamente inclinato
	molto inclinato	arcuato	contorto
	biforcato	filato	policornico

sinuoso	carie	necrosi corticale
	ferite aperte	carpofori	fuoriuscita di liquidi
	screpolature	cavità	corteccia inclusa
	ferite da potatura	ferite cicatrizzate	getti epicormici
<b>CHIOMA</b>	aperta	simmetrica	asimmetrica
	sbilanciata	dominata	compressa lateralmente
	normale	rada	scarsa
	rami secchi	branche secche	seccumi distali
	cimale secco	ferite cariogene su branche	ferite su rami
	cavità su branche	Carie tagli di potatura	capitozzi
	stroncata	carpofori	ingiallimenti
<b>INSETTI</b>	lignicoli	non lignicoli	
<b>ANALISI STRUMENTALE</b>	si	no	
<b>DESCRIZIONE</b>	Albero di grandi dimensioni a valore ornamentale e vigoria vegetativa sufficiente radicato in filare sul lato destro della strada Statale Stia Londa. Sito di radicazione costituito da terreno impermeabile e costipato di bordo stradale. Apparato radicale non affiorante dal terreno e limitato nello sviluppo ottimale per la presenza dell'asfalto stradale su un lato e per l'eccessiva compattazione del suolo. Colletto di forma normale e privo di importanti difetti morfostrutturali. Il fusto si sviluppa diritto, su di esso si rileva la presenza di ferite cicatrizzate e da potatura. Chioma a densità normale sviluppata su vecchi tagli di capitozzatura effettuati all'incirca 20 addietro. Su di essa si rileva la presenza di ferite cariogene su vecchi tagli di potatura e rami secchi.

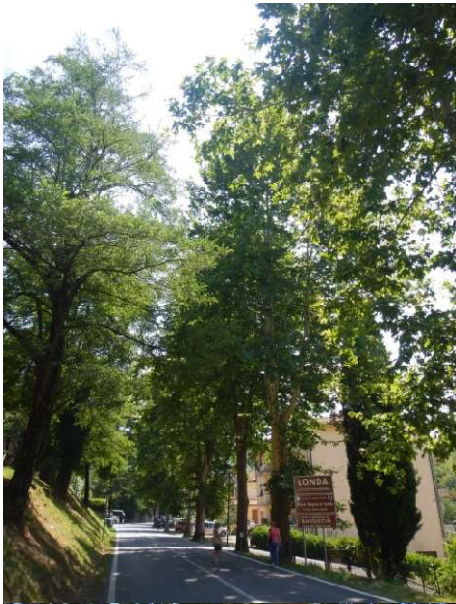
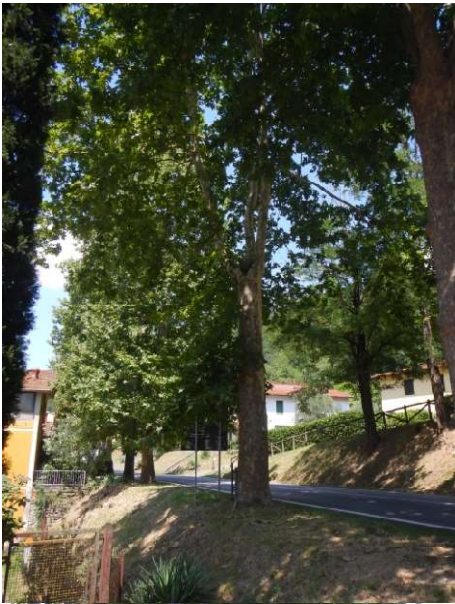
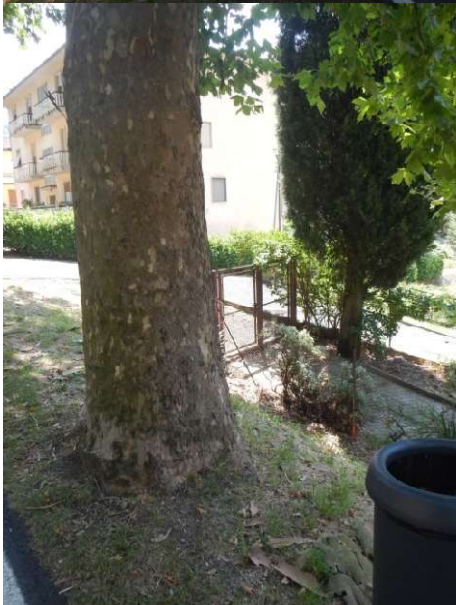
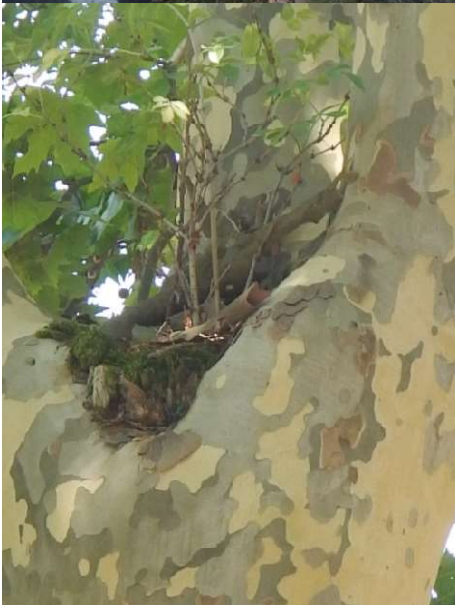
FOTO ALBERO N. 12

ALBERO N. 12			
<b>Specie:</b>	<i>Platanus x acerifolia</i>	<b>SITO DI RADICAZIONE/UBICAZIONE</b>	
<b>Circonferenza del fusto a 130 cm</b>	<b>Altezza (mt)</b>	Strada Statale Stia – Londa - tratto compreso tra il confine comunale e la scuola media	
240	24		
<b>VALORE ORNAMENTALE</b>	basso	medio	elevato
<b>STATO FITOSANITARIO</b>	scadente	medio	buono
<b>CARATTERISTICHE DEL SUOLO</b>	permeabile	impermeabile	inerbito
	costipato	asfaltato	cementato
	calcestruzzo	pavimentazione con autobloccanti	pavimentato
<b>ANALISI VISIVA (indicazione dei difetti strutturali dell'albero se rilevati)</b>			
<b>RADICI</b>	Non Affioranti	Limitazioni allo sviluppo	Strozzanti
	Avvolgenti	Avventizie	Ferite aperte
	Carie	Carpofori	
<b>COLLETO</b>	Limitazioni allo sviluppo	Malformato	Ferite aperte
	Carie	Cavità	Carpofori
<b>FUSTO</b>	diritto	poco inclinato	mediamente inclinato
	molto inclinato	arcuato	contorto
	biforcato	filato	policormico

sinuoso	carie	necrosi corticale
	ferite aperte	carpofori	fuoriuscita di liquidi
	screpolature	cavità	corteccia inclusa
	ferite da potatura	ferite cicatrizzate	getti epicormici
<b>CHIOMA</b>	aperta	simmetrica	asimmetrica
	sbilanciata	dominata	compressa lateralmente
	normale	rada	scarsa
	rami secchi	branche secche	seccumi distali
	cimale secco	ferite cariogene su branche	ferite su rami
	cavità su branche	Carie su tagli di potatura	capitozzi
	stroncata	carpofori	ingiallimenti
<b>INSETTI</b>	lignicoli	non lignicoli	
<b>ANALISI STRUMENTALE</b>	si	no	
<b>DESCRIZIONE</b>	Albero di grandi dimensioni a valore ornamentale e vigoria vegetativa sufficiente radicato in filare sul lato sud della strada Statale Stia Londa. Sito di radicazione costituito da terreno impermeabile e costipato di bordo stradale. Apparato radicale non affiorante dal terreno e limitato nello sviluppo ottimale per la presenza dell'asfalto stradale su un lato e per l'eccessiva compattazione del suolo. Colletto di forma normale e privo di importanti difetti morfostrutturali. Il fusto si sviluppa diritto, su di esso si rileva la presenza di ferite cicatrizzate e da potatura. Chioma a densità normale sviluppata su vecchi tagli di capitozzatura effettuati all'incirca 20 addietro. Su di essa si rileva la presenza di ferite cariogene su vecchi tagli di potatura e rami secchi; ferita cariogena al castello (sospetta cavità) in corrispondenza del taglio di grossa branca.

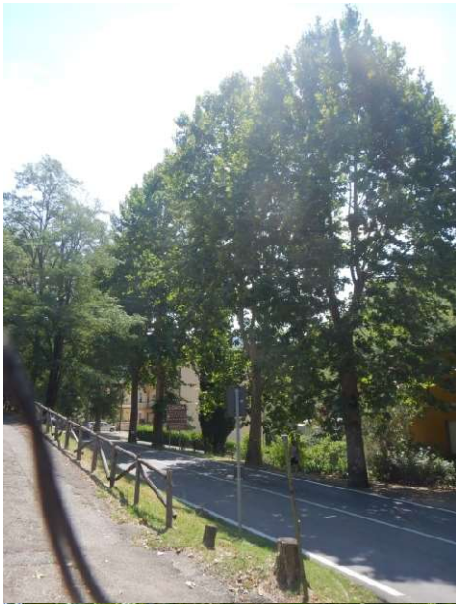
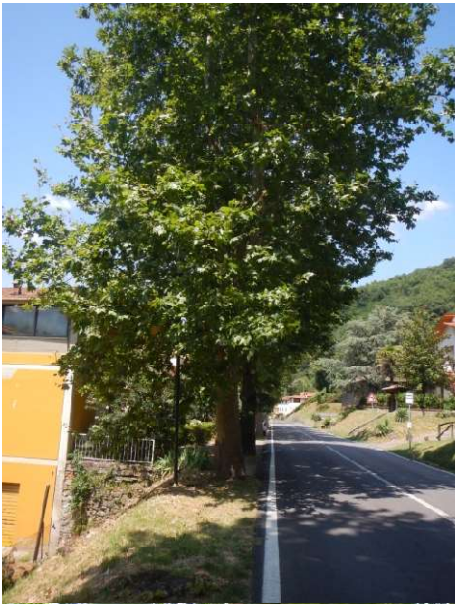
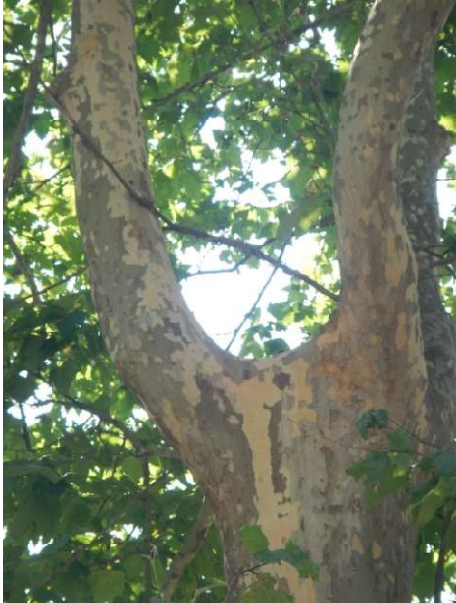
FOTO ALBERO N. 13

ALBERO N. 13			
<b>Specie:</b>	<i>Platanus x acerifolia</i>	<b>SITO DI RADICAZIONE/UBICAZIONE</b>	
<b>Circonferenza del fusto a 130 cm</b>	<b>Altezza (mt)</b>	Strada Statale Stia – Londa - tratto compreso tra il confine comunale e la scuola media	
198	23		
<b>VALORE ORNAMENTALE</b>	basso	medio	elevato
<b>STATO FITOSANITARIO</b>	scadente	medio	buono
<b>CARATTERISTICHE DEL SUOLO</b>	permeabile	impermeabile	inerbito
	costipato	asfaltato	cementato
	calcestruzzo	pavimentazione con autobloccanti	pavimentato
<b>ANALISI VISIVA (indicazione dei difetti strutturali dell'albero se rilevati)</b>			
<b>RADICI</b>	non Affioranti	Limitazioni allo sviluppo	Strozzanti
	Avvolgenti	Avventizie	Ferite aperte
	Carie	Carpofori	
<b>COLLETO</b>	Limitazioni allo sviluppo	Malformato	Ferite aperte
	Carie	Cavità	Carpofori
<b>FUSTO</b>	diritto	poco inclinato	mediamente inclinato
	molto inclinato	arcuato	contorto
	biforcato	filato	policormico

sinuoso	carie	necrosi corticale
	ferite aperte	carpofori	fuoriuscita di liquidi
	screpolature	cavità	corteccia inclusa
	ferite da potatura	ferite cicatrizzate	getti epicormici
<b>CHIOMA</b>	aperta	simmetrica	asimmetrica
	sbilanciata	dominata	compressa lateralmente
	normale	rada	scarsa
	rami secchi	branche secche	seccumi distali
	cimale secco	ferite cariogene su branche	ferite su rami
	cavità su branche	Carie su tagli di potatura	capitozzi
	stroncata	carpofori	ingiallimenti
<b>INSETTI</b>	lignicoli	non lignicoli	
<b>ANALISI STRUMENTALE</b>	si	no	
<b>DESCRIZIONE</b>	<p>Albero di grandi dimensioni a valore ornamentale e vigoria vegetativa sufficiente radicato in filare sul lato sud della strada Statale Stia Londa. Sito di radicazione costituito da terreno impermeabile e costipato di bordo stradale. Apparato radicale non affiorante dal terreno e limitato nello sviluppo ottimale per la presenza dell'asfalto stradale su un lato e per l'eccessiva compattazione del suolo. Colletto di forma normale e privo di importanti difetti morfostrutturali. Il fusto si sviluppa diritto, su di esso si rileva la presenza di ferite cicatrizzate e getti epicormici. Chioma a densità normale sviluppatasi su vecchi tagli di capitozzatura effettuati all'incirca 20 addietro. Su di essa si rileva la presenza di ferite cariogene su vecchi tagli di potatura e rami secchi. Castello di forma anomala a causa dei pregressi interventi di capitozzatura.</p>

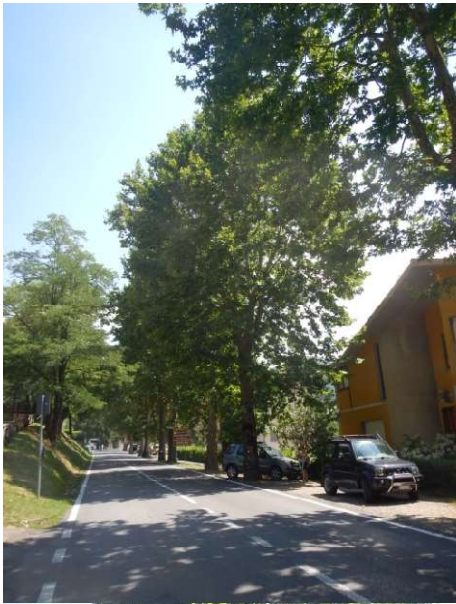
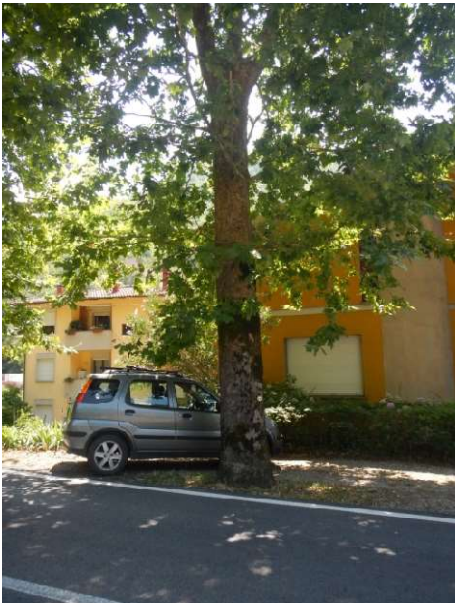
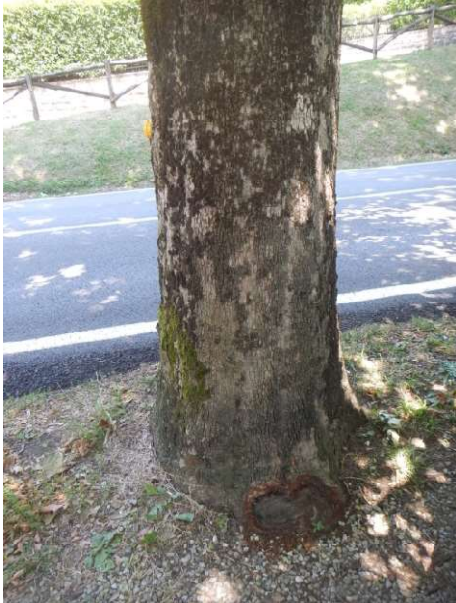
FOTO ALBERO N. 14

ALBERO N. 14			
<b>Specie:</b>	<i>Platanus x acerifolia</i>	<b>SITO DI RADICAZIONE/UBICAZIONE</b>	
<b>Circonferenza del fusto a 130 cm</b>	<b>Altezza (mt)</b>	Strada Statale Stia – Londa - tratto compreso tra il confine comunale e la scuola media	
203	18		
<b>VALORE ORNAMENTALE</b>	basso	medio	elevato
<b>STATO FITOSANITARIO</b>	scadente	medio	buono
<b>CARATTERISTICHE DEL SUOLO</b>	permeabile	impermeabile	inerbito
	costipato	asfaltato	cementato
	calcestruzzo	pavimentazione con autobloccanti	pavimentato
<b>ANALISI VISIVA (indicazione dei difetti strutturali dell'albero se rilevati)</b>			
<b>RADICI</b>	non affioranti	Limitazioni allo sviluppo	Strozzanti
	Avvolgenti	Avventizie	Ferite aperte
	Carie	Carpofori	
<b>COLLETO</b>	Limitazioni allo sviluppo	Malformato	Ferite aperte
	Carie	Cavità	Carpofori
<b>FUSTO</b>	diritto	poco inclinato	mediamente inclinato
	molto inclinato	arcuato	contorto
	biforcato	filato	policormico

sinuoso	carie	necrosi corticale
	ferite aperte	carpofori	fuoriuscita di liquidi
	screpolature	cavità	corteccia inclusa
	ferite da potatura	ferite cicatrizzate	getti epicormici
<b>CHIOMA</b>	aperta	simmetrica	asimmetrica
	sbilanciata	dominata	compressa lateralmente
	normale	rada	scarsa
	rami secchi	branche secche	seccumi distali
	cimale secco	ferite cariogene su branche	ferite su rami
	cavità su branche	Carie su tagli di potatura	capitozzi
	stroncata	carpofori	ingiallimenti
<b>INSETTI</b>	lignicoli	non lignicoli	
<b>ANALISI STRUMENTALE</b>	si	no	
<b>DESCRIZIONE</b>	<p>Albero di grandi dimensioni a valore ornamentale e vigoria vegetativa sufficiente radicato in filare sul lato sud della strada Statale Stia Londa. Sito di radicazione costituito da terreno impermeabile e costipato di bordo stradale. Apparato radicale non affiorante dal terreno e limitato nello sviluppo ottimale per la presenza dell'asfalto stradale su un lato e per l'eccessiva compattazione del suolo. Colletto di forma normale , su di esso si rileva una piccola ferita aperta (ferita da urto) parzialmente cicatrizzata. Il fusto si sviluppa diritto, su di esso si rileva la presenza di ferite cicatrizzate, ferite da potatura e getti epicormici. Chioma a densità normale sviluppatasi su vecchi tagli di capitozzatura effettuati all'incirca 20 addietro. Su di essa si rileva la presenza di ferite cariogene su vecchi tagli di potatura e rami secchi. Interferenza tra i rami della parte inferiore della chioma e la strada.</p>
