# PROGETTO DI MESSA IN SICUREZZA DELLA VIABILITA' PEDONALE NEL TRATTO TRA IL CONFINE COMUNALE E LA SCUOLA MEDIA NEL COMUNE DI LONDA (FI)

*PROGETTO ESECUTIVO*

RELAZIONE TECNICA GENERALE

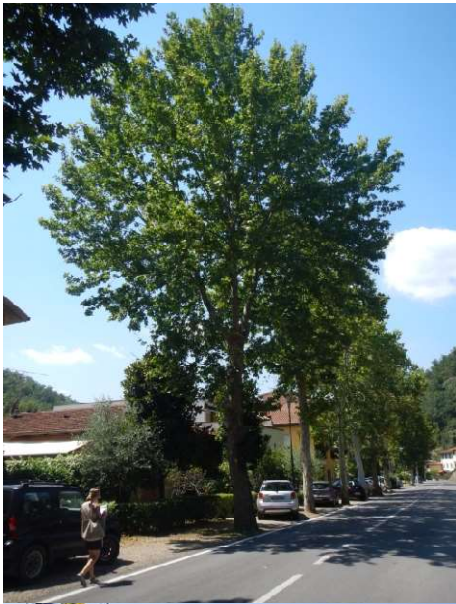
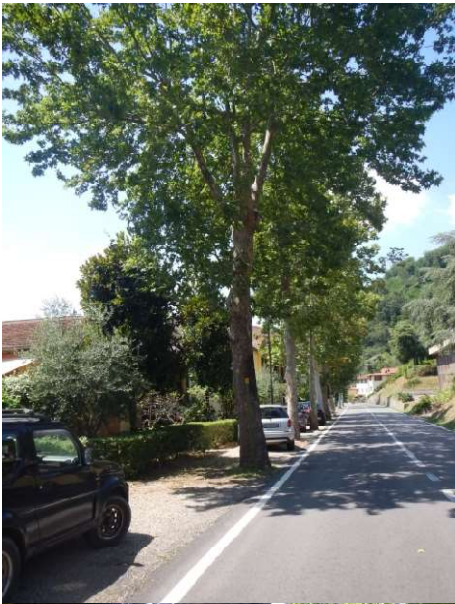
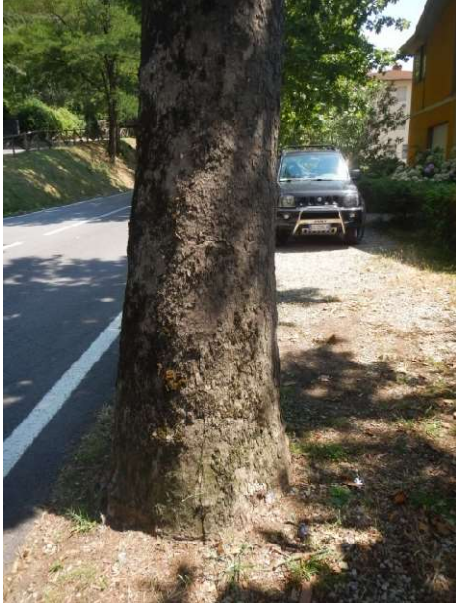
FOTO ALBERO N. 15

ALBERO N. 15			
<b>Specie:</b>	<i>Platanus x acerifolia</i>	<b>SITO DI RADICAZIONE/UBICAZIONE</b>	
<b>Circonferenza del fusto a 130 cm</b>	<b>Altezza (mt)</b>	Strada Statale Stia – Londa - tratto compreso tra il confine comunale e la scuola media	
198	20		
<b>VALORE ORNAMENTALE</b>	basso	medio	elevato
<b>STATO FITOSANITARIO</b>	scadente	medio	buono
<b>CARATTERISTICHE DEL SUOLO</b>	permeabile	impermeabile	inerbito
	costipato	asfaltato	cementato
	calcestruzzo	pavimentazione con autobloccanti	pavimentato
ANALISI VISIVA (indicazione dei difetti strutturali dell'albero se rilevati)			
<b>RADICI</b>	non affioranti	Limitazioni allo sviluppo	Strozzanti
	Avvolgenti	Avventizie	Ferite aperte
	Carie	Carpofori	
<b>COLLETO</b>	Limitazioni allo sviluppo	Malformato	Ferite aperte
	Carie	Cavità	Carpofori
<b>FUSTO</b>	diritto	poco inclinato	mediamente inclinato
	molto inclinato	arcuato	contorto
	biforcato	filato	policormico

sinuoso	carie	necrosi corticale
	ferite aperte	carpofori	fuoriuscita di liquidi
	screpolature	cavità	corteccia inclusa
	ferite da potatura	ferite cicatrizzate	getti epicormici
<b>CHIOMA</b>	aperta	simmetrica	asimmetrica
	sbilanciata	dominata	compressa lateralmente
	normale	rada	scarsa
	rami secchi	branche secche	seccumi distali
	cimale secco	ferite cariogene su branche	ferite su rami
	cavità su branche	Carie su tagli di potatura	capitozzi
	stroncata	carpofori	ingiallimenti
<b>INSETTI</b>	lignicoli	non lignicoli	
<b>ANALISI STRUMENTALE</b>	si	no	
<b>DESCRIZIONE</b>	Albero di grandi dimensioni a valore ornamentale e vigoria vegetativa sufficiente radicato in filare sul lato sud della strada Statale Stia Londa. Sito di radicazione costituito da terreno impermeabile e costipato di bordo stradale. Apparato radicale non affiorante dal terreno e limitato nello sviluppo ottimale per la presenza dell'asfalto stradale su un lato e per l'eccessiva compattazione del suolo. Colletto di forma normale e privo di importanti difetti morfostrutturali. Il fusto si sviluppa poco inclinato e arcuato, su di esso si rileva la presenza di getti epicormici. Chioma a densità normale sviluppata su vecchi tagli di capitozzatura effettuati all'incirca 20 addietro. Su di essa si rileva la presenza di ferite cariogene su vecchi tagli di potatura e rami secchi. Castello di forma anomala a causa dei drastici interventi di capitozzatura eseguiti negli anni passati.

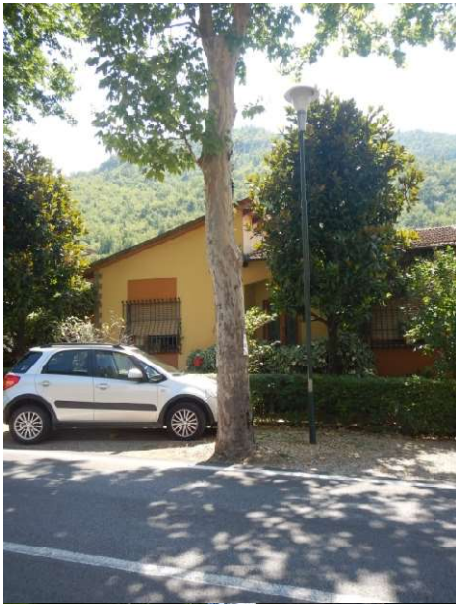
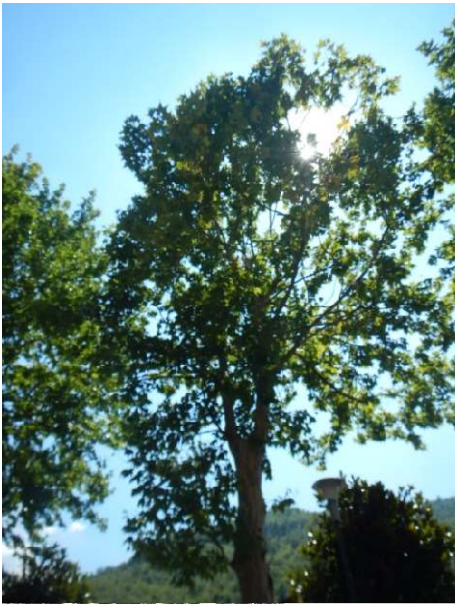
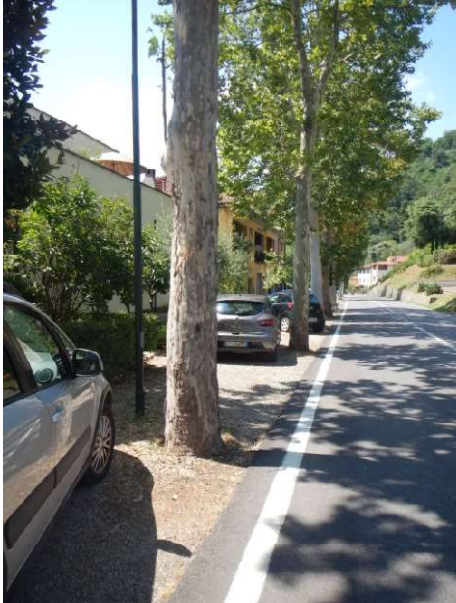
FOTO ALBERO N. 16

ALBERO N. 16			
<b>Specie:</b>	<i>Platanus x acerifolia</i>	<b>SITO DI RADICAZIONE/UBICAZIONE</b>	
<b>Circonferenza del fusto a 130 cm</b>	<b>Altezza (mt)</b>	Strada Statale Stia – Londa - tratto compreso tra il confine comunale e la scuola media	
144	15		
<b>VALORE ORNAMENTALE</b>	basso	medio	elevato
<b>STATO FITOSANITARIO</b>	scadente	medio	buono
<b>CARATTERISTICHE DEL SUOLO</b>	permeabile	impermeabile	inerbito
	costipato	asfaltato	cementato
	calcestruzzo	pavimentazione con autobloccanti	pavimentato
<b>ANALISI VISIVA (indicazione dei difetti strutturali dell'albero se rilevati)</b>			
<b>RADICI</b>	non affioranti	Limitazioni allo sviluppo	Strozzanti
	Avvolgenti	Avventizie	Ferite aperte
	Carie	Carpofori	
<b>COLLETO</b>	Limitazioni allo sviluppo	Malformato	Ferite aperte
	Carie	Cavità	Carpofori
<b>FUSTO</b>	diritto	poco inclinato	mediamente inclinato
	molto inclinato	arcuato	contorto
	biforcato	filato	policormico

sinuoso	carie	necrosi corticale
	ferite aperte	carpofori	fuoriuscita di liquidi
	screpolature	cavità	corteccia inclusa
	ferite da potatura	ferite cicatrizzate	getti epicormici
<b>CHIOMA</b>	aperta	simmetrica	asimmetrica
	sbilanciata	dominata	compressa lateralmente
	normale	rada	scarsa
	rami secchi	branche secche	seccumi distali
	cimale secco	ferite cariogene su branche	ferite su rami
	cavità su branche	Carie su tagli di potatura	capitozzi
	stroncata	carpofori	ingiallimenti
<b>INSETTI</b>	lignicoli	non lignicoli	
<b>ANALISI STRUMENTALE</b>	si	no	
<b>DESCRIZIONE</b>	<p>Albero di grandi dimensioni a valore ornamentale e vigoria vegetativa sufficiente radicato in filare sul lato sud della strada Statale Stia Londa. Sito di radicazione costituito da terreno impermeabile e costipato di bordo stradale. Apparato radicale non affiorante dal terreno e limitato nello sviluppo ottimale per la presenza dell'asfalto stradale su un lato e per l'eccessiva compattazione del suolo. Colletto con lieve depressione, necrosi corticale estesa al fusto e ferita cariogena. Il fusto si sviluppa diritto, su di esso si rileva la presenza di necrosi corticale longitudinale dalla a circa 160 cm di altezza, ferite da potatura e getti epicormici. Chioma rada sviluppatasi su vecchi tagli di capitozzatura effettuati all'incirca 20 addietro. Su di essa si rileva la presenza di rami secchi e ingiallimenti delle foglie, ferite cariogene su vecchi tagli di potatura. Castello di forma anomala a causa dei drastici interventi di capitozzatura eseguiti negli anni passati.</p>

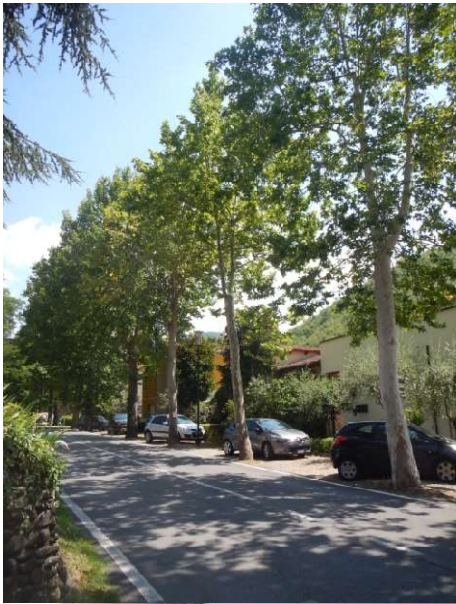
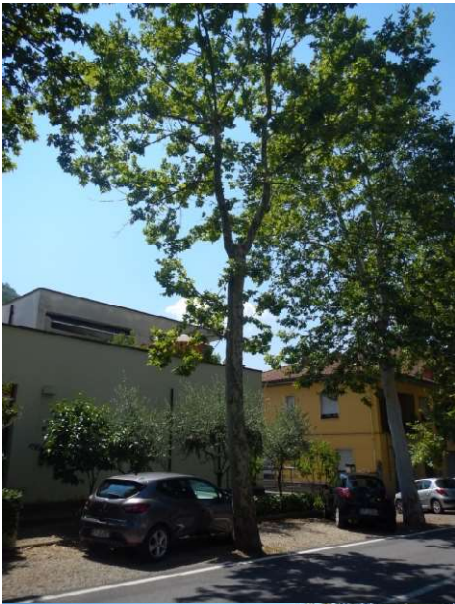
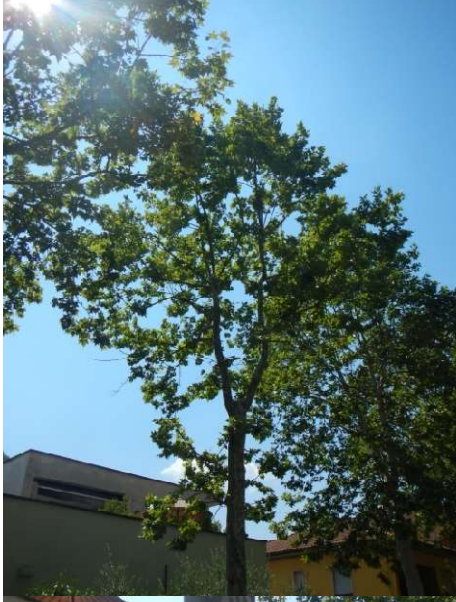
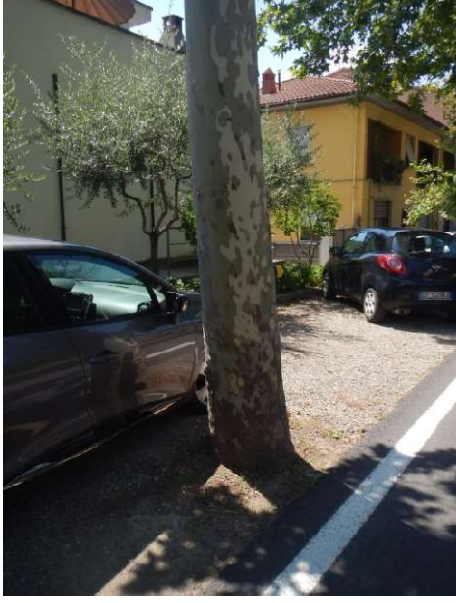
FOTO ALBERO N. 17

ALBERO N. 17			
<b>Specie:</b>	<i>Platanus x acerifolia</i>	<b>SITO DI RADICAZIONE/UBICAZIONE</b>	
<b>Circonferenza del fusto a 130 cm</b>	<b>Altezza (mt)</b>	Strada Statale Stia – Londa - tratto compreso tra il confine comunale e la scuola media	
146	17		
<b>VALORE ORNAMENTALE</b>	basso	medio	elevato
<b>STATO FITOSANITARIO</b>	scadente	medio	buono
<b>CARATTERISTICHE DEL SUOLO</b>	permeabile	impermeabile	inerbito
	costipato	asfaltato	cementato
	calcestruzzo	pavimentazione con autobloccanti	pavimentato
<b>ANALISI VISIVA (indicazione dei difetti strutturali dell'albero se rilevati)</b>			
<b>RADICI</b>	non affioranti	Limitazioni allo sviluppo	Strozzanti
	Avvolgenti	Avventizie	Ferite aperte
	Carie	Carpofori	
<b>COLLETO</b>	Limitazioni allo sviluppo	Malformato	Ferite aperte
	Carie	Cavità	Carpofori
<b>FUSTO</b>	diritto	poco inclinato	mediamente inclinato
	molto inclinato	arcuato	contorto
	biforcato	filato	policormico

sinuoso	carie	necrosi corticale
	ferite aperte	carpofori	fuoriuscita di liquidi
	screpolature	cavità	corteccia inclusa
	ferite da potatura	ferite cicatrizzate	getti epicormici
<b>CHIOMA</b>	aperta	simmetrica	asimmetrica
	sbilanciata	dominata	compressa lateralmente
	normale	rada	scarsa
	rami secchi	branche secche	seccumi distali
	cimale secco	ferite cariogene su branche	ferite su rami
	cavità su branche	Carie su tagli di potatura	capitozzi
	stroncata	carpofori	ingiallimenti
<b>INSETTI</b>	lignicoli	non lignicoli	
<b>ANALISI STRUMENTALE</b>	si	no	
<b>DESCRIZIONE</b>	<p>Albero di grandi dimensioni a valore ornamentale e vigoria vegetativa sufficiente radicato in filare sul lato sud della strada Statale Stia Londa. Sito di radicazione costituito da terreno impermeabile e costipato di bordo stradale. Apparato radicale non affiorante dal terreno e limitato nello sviluppo ottimale per la presenza dell'asfalto stradale su un lato e per l'eccessiva compattazione del suolo. Colletto di forma normale e privo di importanti difetti morfostrutturali. Il fusto si sviluppa poco inclinato, su di esso si rileva la presenza di getti epicormici ma risulta privo di altri importanti difetti morfostrutturali. Chioma a densità normale sviluppatasi su vecchi tagli di capitozzatura effettuati all'incirca 20 addietro. Su di essa si rileva la presenza di rami secchi e seccumi distali, ferite cariogene su vecchi tagli di potatura. Castello di forma anomala a causa dei drastici interventi di capitozzatura eseguiti negli anni passati.</p>

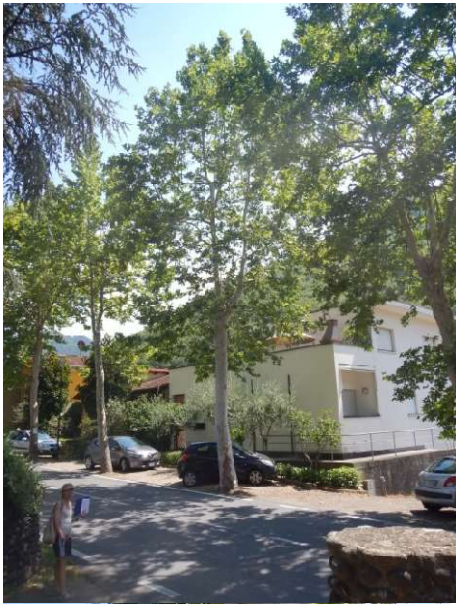
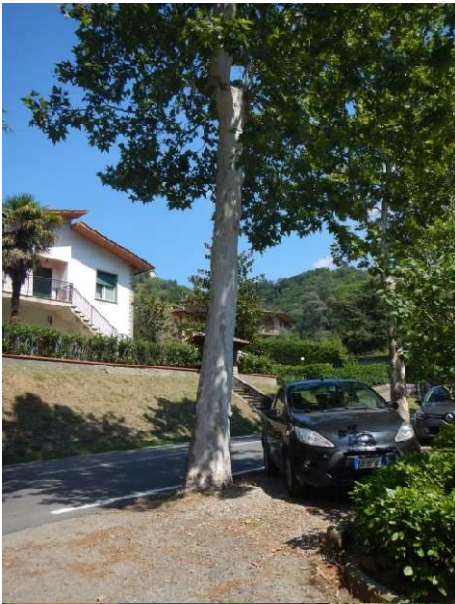
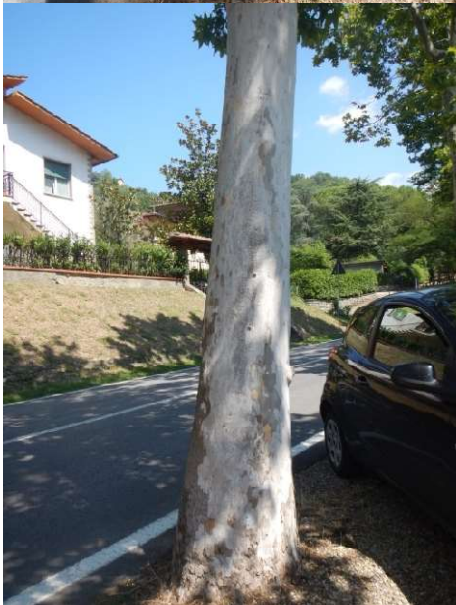
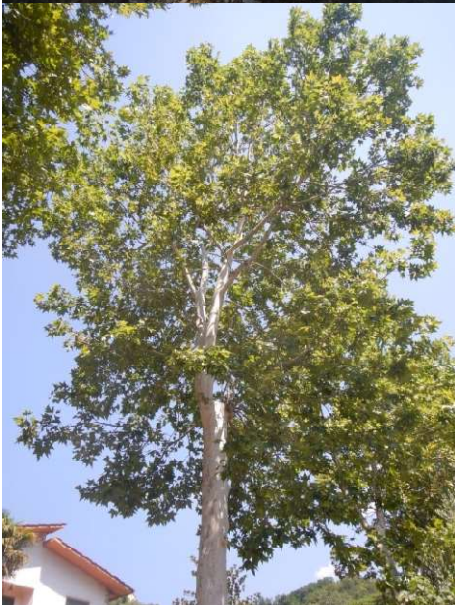
FOTO ALBERO N. 18

ALBERO N. 18			
<b>Specie:</b>	<i>Platanus x acerifolia</i>	<b>SITO DI RADICAZIONE/UBICAZIONE</b>	
<b>Circonferenza del fusto a 130 cm</b>	<b>Altezza (mt)</b>	Strada Statale Stia – Londa - tratto compreso tra il confine comunale e la scuola media	
158	16		
<b>VALORE ORNAMENTALE</b>	basso	medio	elevato
<b>STATO FITOSANITARIO</b>	scadente	medio	buono
<b>CARATTERISTICHE DEL SUOLO</b>	permeabile	impermeabile	inerbito
	costipato	asfaltato	cementato
	calcestruzzo	pavimentazione con autobloccanti	pavimentato
<b>ANALISI VISIVA (indicazione dei difetti strutturali dell'albero se rilevati)</b>			
<b>RADICI</b>	non affioranti	Limitazioni allo sviluppo	Strozzanti
	Avvolgenti	Avventizie	Ferite aperte
	Carie	Carpofori	
<b>COLLETO</b>	Limitazioni allo sviluppo	Malformato	Ferite aperte
	Carie	Cavità	Carpofori
<b>FUSTO</b>	diritto	poco inclinato	mediamente inclinato
	molto inclinato	arcuato	contorto
	biforcato	filato	policormico

sinuoso	carie	necrosi corticale
	ferite aperte	carpofori	fuoriuscita di liquidi
	screpolature	cavità	corteccia inclusa
	ferite da potatura	ferite cicatrizzate	getti epicormici
<b>CHIOMA</b>	aperta	simmetrica	asimmetrica
	sbilanciata	dominata	compressa lateralmente
	normale	rada	scarsa
	rami secchi	branche secche	seccumi distali
	cimale secco	ferite cariogene su branche	ferite su rami
	cavità su branche	Carie su tagli di potatura	capitozzi
	stroncata	carpofori	ingiallimenti
<b>INSETTI</b>	lignicoli	non lignicoli	
<b>ANALISI STRUMENTALE</b>	si	no	
<b>DESCRIZIONE</b>	<p>Albero di grandi dimensioni a valore ornamentale e vigoria vegetativa sufficiente radicato in filare sul lato sud della strada Statale Stia Londa. Sito di radicazione costituito da terreno impermeabile e costipato di bordo stradale. Apparato radicale non affiorante dal terreno e limitato nello sviluppo ottimale per la presenza dell'asfalto stradale su un lato e per l'eccessiva compattazione del suolo. Colletto di forma normale, su di esso si rileva la presenza di una piccola depressione sul lato strada. Il fusto si sviluppa poco inclinato, su di esso si rileva la presenza di getti epicormici ma risulta privo di altri importanti difetti morfostrutturali. Chioma a densità normale sviluppata su vecchi tagli di capitozzatura effettuati all'incirca 20 addietro. Su di essa si rileva la presenza di ferite cariogene su vecchi tagli di potatura. Castello di forma anomala a causa dei drastici interventi di capitozzatura eseguiti negli anni passati.</p>

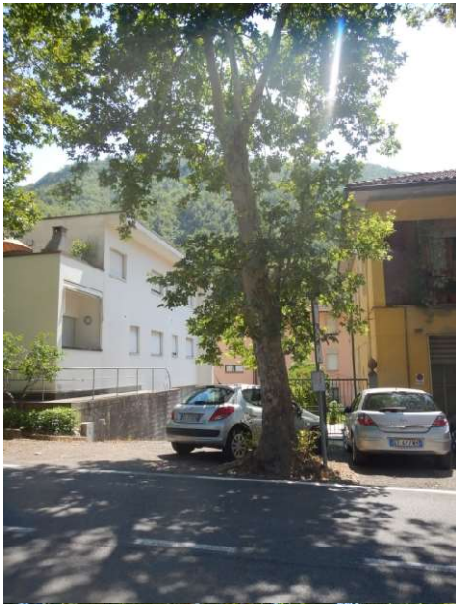
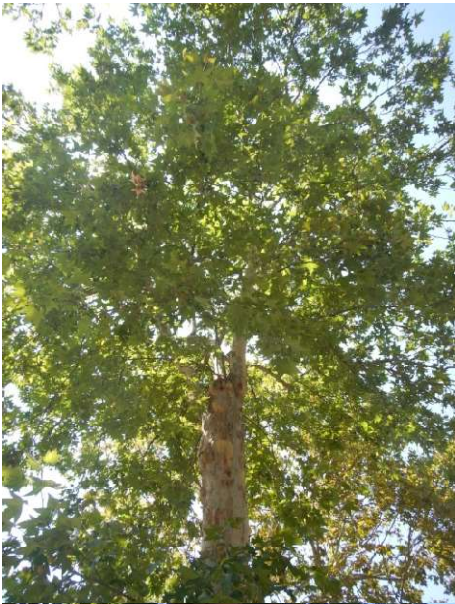
FOTO ALBERO N. 19

ALBERO N. 19			
<b>Specie:</b>	<i>Platanus x acerifolia</i>	<b>SITO DI RADICAZIONE/UBICAZIONE</b>	
<b>Circonferenza del fusto a 130 cm</b>	<b>Altezza (mt)</b>	Strada Statale Stia – Londa - tratto compreso tra il confine comunale e la scuola media	
164	15		
<b>VALORE ORNAMENTALE</b>	basso	medio	elevato
<b>STATO FITOSANITARIO</b>	scadente	medio	buono
<b>CARATTERISTICHE DEL SUOLO</b>	permeabile	impermeabile	inerbito
	costipato	asfaltato	cementato
	calcestruzzo	pavimentazione con autobloccanti	pavimentato
<b>ANALISI VISIVA (indicazione dei difetti strutturali dell'albero se rilevati)</b>			
<b>RADICI</b>	non affioranti	Limitazioni allo sviluppo	Strozzanti
	Avvolgenti	Avventizie	Ferite aperte
	Carie	Carpofori	
<b>COLLETO</b>	Limitazioni allo sviluppo	Malformato	Ferite aperte
	Carie	Cavità	Carpofori
<b>FUSTO</b>	diritto	poco inclinato	mediamente inclinato
	molto inclinato	arcuato	contorto
	biforcato	filato	policormico

sinuoso	carie	necrosi corticale
	ferite aperte	carpofori	fuoriuscita di liquidi
	screpolature	cavità	corteccia inclusa
	ferite da potatura	ferite cicatrizzate	getti epicormici
<b>CHIOMA</b>	aperta	simmetrica	asimmetrica
	sbilanciata	dominata	compressa lateralmente
	normale	rada	scarsa
	rami secchi	branche secche	seccumi distali
	cimale secco	ferite cariogene su branche	ferite su rami
	cavità su branche	Carie su tagli di potatura	capitozzi
	stroncata	carpofori	ingiallimenti
<b>INSETTI</b>	lignicoli	non lignicoli	
<b>ANALISI STRUMENTALE</b>	si	no	
<b>DESCRIZIONE</b>	Albero di grandi dimensioni a valore ornamentale e vigoria vegetativa sufficiente radicato in filare sul lato sud della strada Statale Stia Londa. Sito di radicazione costituito da terreno impermeabile e costipato di bordo stradale. Apparato radicale non affiorante dal terreno e limitato nello sviluppo ottimale per la presenza dell'asfalto stradale su un lato e per l'eccessiva compattazione del suolo. Colletto malformato ma privo di altri importanti difetti morfostrutturali. Il fusto si sviluppa poco inclinato, su di esso si rileva la presenza di getti epicormici ma risulta privo di altri importanti difetti morfostrutturali. Chioma rada sviluppatasi su vecchi tagli di capitozzatura effettuati all'incirca 20 addietro. Su di essa si rileva la presenza di ferite cariogene su vecchi tagli di potatura, rami secchi e seccumi distali. Castello di forma anomala a causa dei drastici interventi di capitozzatura eseguiti negli anni passati.

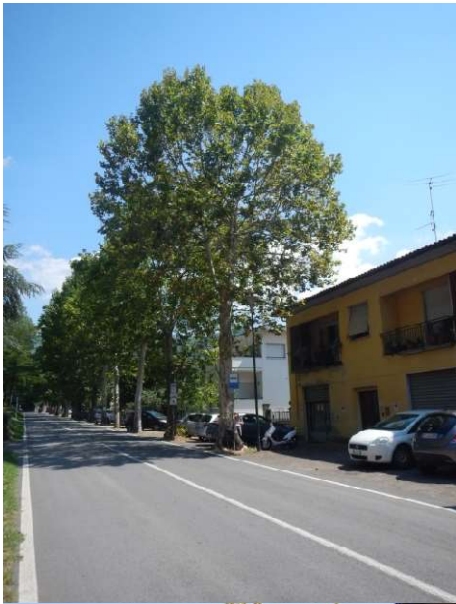
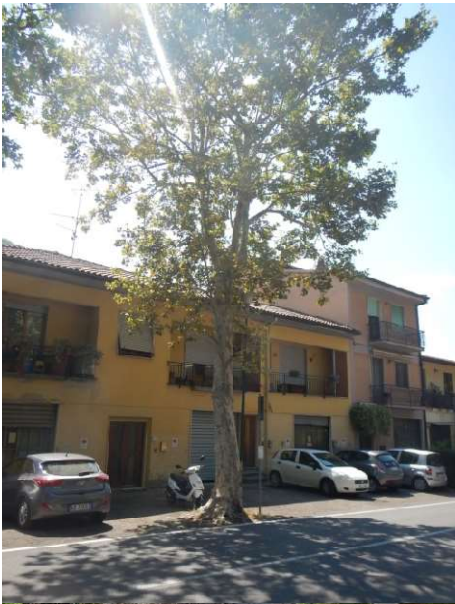
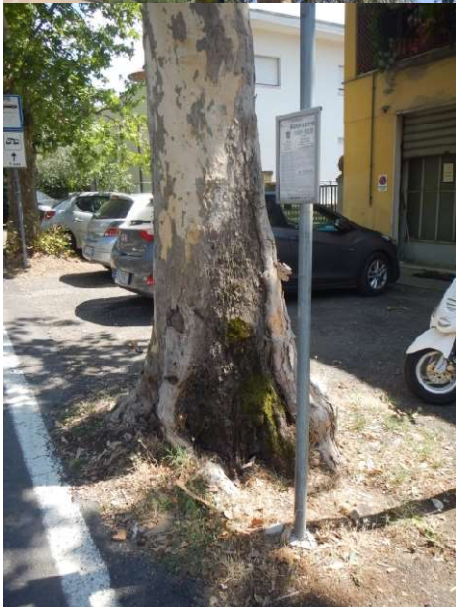
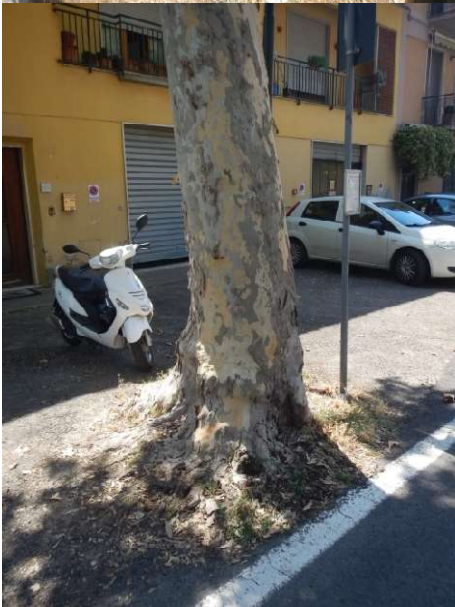
FOTO ALBERO N. 20

ALBERO N. 20			
<b>Specie:</b>	<i>Platanus x acerifolia</i>	<b>SITO DI RADICAZIONE/UBICAZIONE</b>	
<b>Circonferenza del fusto a 130 cm</b>	<b>Altezza (mt)</b>	Strada Statale Stia – Londa - tratto compreso tra il confine comunale e la scuola media	
190	15		
<b>VALORE ORNAMENTALE</b>	basso	medio	elevato
<b>STATO FITOSANITARIO</b>	scadente	medio	buono
<b>CARATTERISTICHE DEL SUOLO</b>	permeabile	impermeabile	inerbito
	costipato	asfaltato	cementato
	calcestruzzo	pavimentazione con autobloccanti	pavimentato
<b>ANALISI VISIVA (indicazione dei difetti strutturali dell'albero se rilevati)</b>			
<b>RADICI</b>	affioranti	Limitazioni allo sviluppo	Strozzanti
	Avvolgenti	Avventizie	Ferite aperte
	Carie	Carpofori	
<b>COLLETO</b>	Limitazioni allo sviluppo	Malformato	Ferite aperte
	Carie	Cavità	Carpofori
<b>FUSTO</b>	diritto	poco inclinato	mediamente inclinato
	molto inclinato	arcuato	contorto
	biforcato	filato	policormico

sinuoso	carie	necrosi corticale
	ferite aperte	carpofori	fuoriuscita di liquidi
	screpolature	cavità	corteccia inclusa
	ferite da potatura	ferite cicatrizzate	getti epicormici
<b>CHIOMA</b>	aperta	simmetrica	asimmetrica
	sbilanciata	dominata	compressa lateralmente
	normale	rada	scarsa
	rami secchi	branche secche	seccumi distali
	cimale secco	ferite cariogene su branche	ferite su rami
	cavità su branche	Carie su tagli di potatura	capitozzi
	stroncata	carpofori	ingiallimenti
<b>INSETTI</b>	lignicoli	non lignicoli	
<b>ANALISI STRUMENTALE</b>	si	no	
<b>DESCRIZIONE</b>	<p>Albero di grandi dimensioni a valore ornamentale e vigoria vegetativa sufficiente radicato in filare sul lato sud della strada Statale Stia Londa. Sito di radicazione costituito da terreno impermeabile e costipato di bordo stradale. Apparato radicale non affiorante dal terreno e limitato nello sviluppo ottimale per la presenza dell'asfalto stradale su un lato e per l'eccessiva compattazione del suolo. Colletto malformato (allargato), su di esso si rileva la presenza di ferite aperte cariogene e necrosi corticale. Il fusto si sviluppa diritto, su di esso si rileva la presenza di getti epicormici, estesa necrosi corticale e ferite aperte cariogene. Chioma rada sviluppatasi su vecchi tagli di capitozzatura effettuati all'incirca 20 addietro. Su di essa si rileva la presenza di ferite cariogene su vecchi tagli di potatura, ingiallimenti fogliari e seccumi distali. Castello di forma anomala a causa dei drastici interventi di capitozzatura eseguiti negli anni passati.</p>

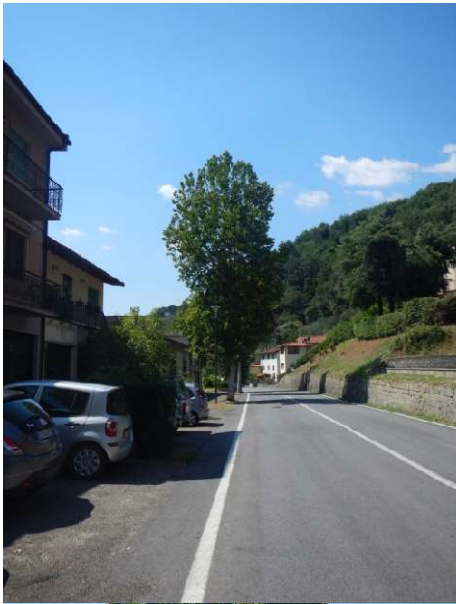
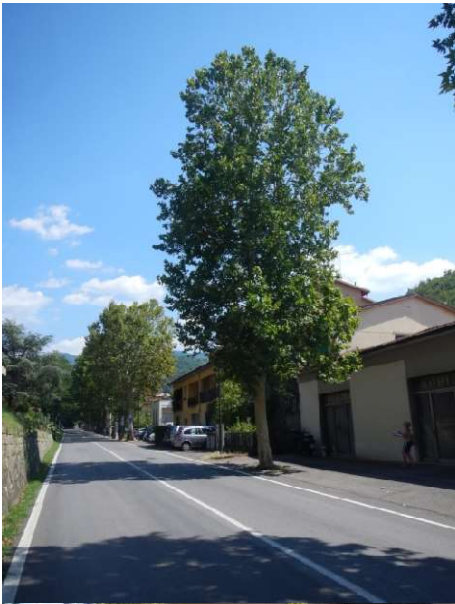
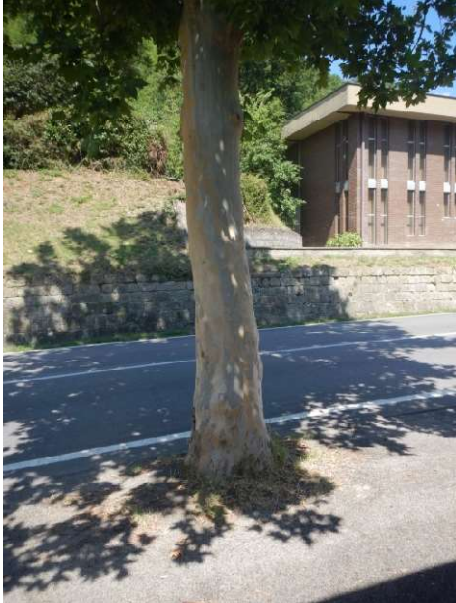
FOTO ALBERO N. 21

ALBERO N. 21			
<b>Specie:</b>	<i>Platanus x acerifolia</i>	<b>SITO DI RADICAZIONE/UBICAZIONE</b>	
<b>Circonferenza del fusto a 130 cm</b>	<b>Altezza (mt)</b>	Strada Statale Stia – Londa - tratto compreso tra il confine comunale e la scuola media	
150	17		
<b>VALORE ORNAMENTALE</b>	basso	medio	elevato
<b>STATO FITOSANITARIO</b>	scadente	medio	buono
<b>CARATTERISTICHE DEL SUOLO</b>	permeabile	impermeabile	inerbito
	costipato	asfaltato	cementato
	calcestruzzo	pavimentazione con autobloccanti	pavimentato
<b>ANALISI VISIVA (indicazione dei difetti strutturali dell'albero se rilevati)</b>			
<b>RADICI</b>	Non Affioranti	Limitazioni allo sviluppo	Strozzanti
	Avvolgenti	Avventizie	Ferite aperte
	Carie	Carpofori	
<b>COLLETO</b>	Limitazioni allo sviluppo	Malformato	Ferite aperte
	Carie	Cavità	Carpofori
<b>FUSTO</b>	diritto	poco inclinato	mediamente inclinato
	molto inclinato	arcuato	contorto
	biforcato	filato	policormico

sinuoso	carie	necrosi corticale
	ferite aperte	carpofori	fuoriuscita di liquidi
	screpolature	cavità	corteccia inclusa
	ferite da potatura	ferite cicatrizzate	getti epicormici
<b>CHIOMA</b>	aperta	simmetrica	asimmetrica
	sbilanciata	dominata	compressa lateralmente
	normale	rada	scarsa
	rami secchi	branche secche	seccumi distali
	cimale secco	ferite cariogene su branche	ferite su rami
	cavità su branche	Carie su tagli di potatura	capitozzi
	stroncata	carpofori	ingiallimenti
<b>INSETTI</b>	lignicoli	non lignicoli	
<b>ANALISI STRUMENTALE</b>	si	no	
<b>DESCRIZIONE</b>	<p>Albero di grandi dimensioni a valore ornamentale e vigoria vegetativa sufficiente radicato in filare sul lato destro della strada Statale Stia Londa. Sito di radicazione costituito da terreno impermeabile e costipato di bordo stradale, riporto di asfalto a ridosso della base della pianta. Apparato radicale non affiorante dal terreno e limitato nello sviluppo ottimale per la presenza dell'asfalto stradale su un lato e per l'eccessiva compattazione del suolo. Colletto malformato e limitato nello sviluppo a causa del riporto dell'asfalto stradale, su di esso si rileva la presenza di ferite cicatrizzate. Il fusto si sviluppa diritto, su di esso si rileva la presenza di piccole ferite aperte parzialmente cicatrizzate. Chioma a densità normale sviluppatasi su vecchi tagli di capitozzatura effettuati all'incirca 20 addietro. Su di essa si rileva la presenza di ferite cariogene su vecchi tagli di potatura, ingiallimenti fogliari. Castello di forma anomala a causa dei drastici interventi di capitozzatura eseguiti negli anni passati.</p>

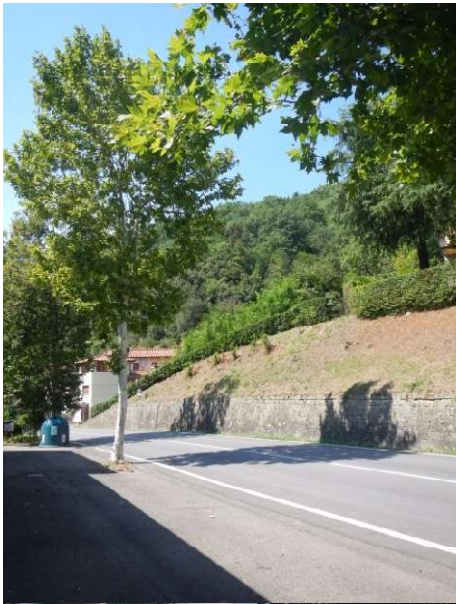
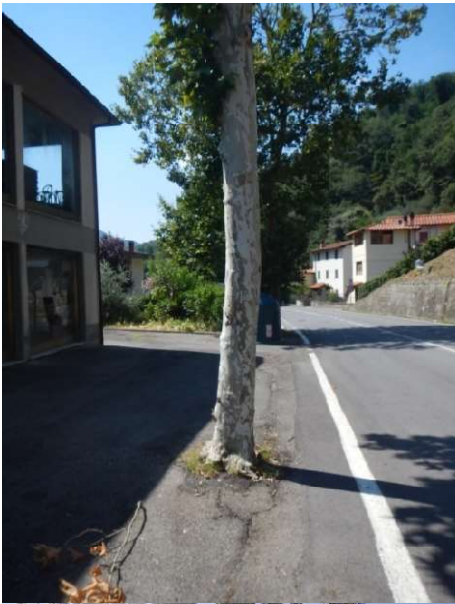
FOTO ALBERO N. 22

ALBERO N. 22			
<b>Specie:</b>	<i>Platanus x acerifolia</i>	<b>SITO DI RADICAZIONE/UBICAZIONE</b>	
<b>Circonferenza del fusto a 130 cm</b>	<b>Altezza (mt)</b>	Strada Statale Stia – Londa - tratto compreso tra il confine comunale e la scuola media	
100	11		
<b>VALORE ORNAMENTALE</b>	basso	medio	elevato
<b>STATO FITOSANITARIO</b>	scadente	medio	buono
<b>CARATTERISTICHE DEL SUOLO</b>	permeabile	impermeabile	inerbito
	costipato	asfaltato	cementato
	calcestruzzo	pavimentazione con autobloccanti	pavimentato
<b>ANALISI VISIVA (indicazione dei difetti strutturali dell'albero se rilevati)</b>			
<b>RADICI</b>	Non Affioranti	Limitazioni allo sviluppo	Strozzanti
	Avvolgenti	Avventizie	Ferite aperte
	Carie	Carpofori	
<b>COLLETO</b>	Limitazioni allo sviluppo	Malformato	Ferite aperte
	Carie	Cavità	Carpofori
<b>FUSTO</b>	diritto	poco inclinato	mediamente inclinato
	molto inclinato	arcuato	contorto
	biforcato	filato	policormico

sinuoso	carie	necrosi corticale
	ferite aperte	carpofori	fuoriuscita di liquidi
	screpolature	cavità	corteccia inclusa
	ferite da potatura	ferite cicatrizzate	getti epicormici
<b>CHIOMA</b>	aperta	simmetrica	asimmetrica
	sbilanciata	dominata	compressa lateralmente
	normale	rada	scarsa
	rami secchi	branche secche	seccumi distali
	cimale secco	ferite cariogene su branche	ferite su rami
	cavità su branche	Carie su tagli di potatura	capitozzi
	stroncata	carpofori	ingiallimenti
<b>INSETTI</b>	lignicoli	non lignicoli	
<b>ANALISI STRUMENTALE</b>	si	no	
<b>DESCRIZIONE</b>	<p>Albero di grandi dimensioni a valore ornamentale e vigoria vegetativa sufficiente radicato in filare sul lato sud della strada Statale Stia Londa. Sito di radicazione costituito da terreno impermeabile e costipato di bordo stradale, riporto di asfalto a ridosso della base della pianta. Apparato radicale non affiorante dal terreno e limitato nello sviluppo ottimale per la presenza dell'asfalto stradale su un lato e per l'eccessiva compattazione del suolo. Colletto malformato e limitato nello sviluppo a causa del riporto dell'asfalto stradale, su di esso si rileva la presenza di piccole ferite aperte. Il fusto si sviluppa diritto, su di esso si rileva la presenza di getti epicormici ma risulta privo di importanti difetti morfostrutturali. Chioma a densità normale sviluppatasi su vecchi tagli di capitozzatura effettuati all'incirca 20 addietro. Su di essa si rileva la presenza di ferite cariogene su vecchi tagli di potatura, seccumi interni. Castello di forma anomala a causa dei drastici interventi di capitozzatura eseguiti negli anni passati.</p>
