Elaborato 20

Relazione Strutturale:

PROGETTO ESECUTIVO – LOTTO 1

INTERVENTI DI MIGLIORAMENTO TERMICO, FUNZIONALE, DI ADEGUAMENTO SISMICO E
IMPIANTISTICO PRESSO LA SCUOLA DELL'INFANZIA ARCOBALENO DI VIA CADUTI DI
MONTELUONGO

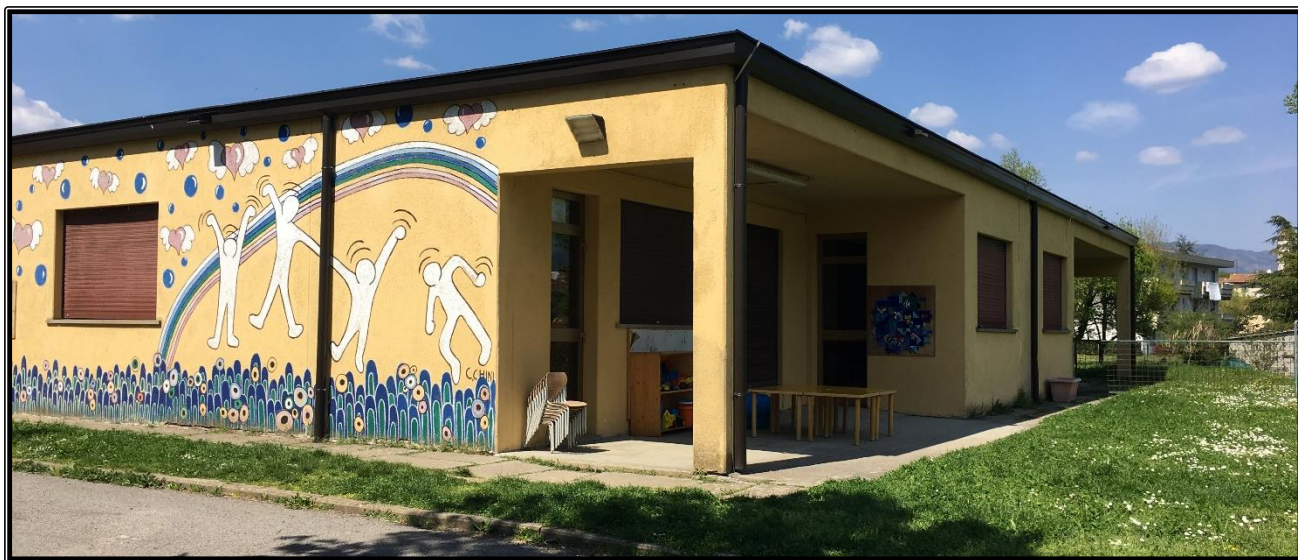
Figura 1 – vista esterna

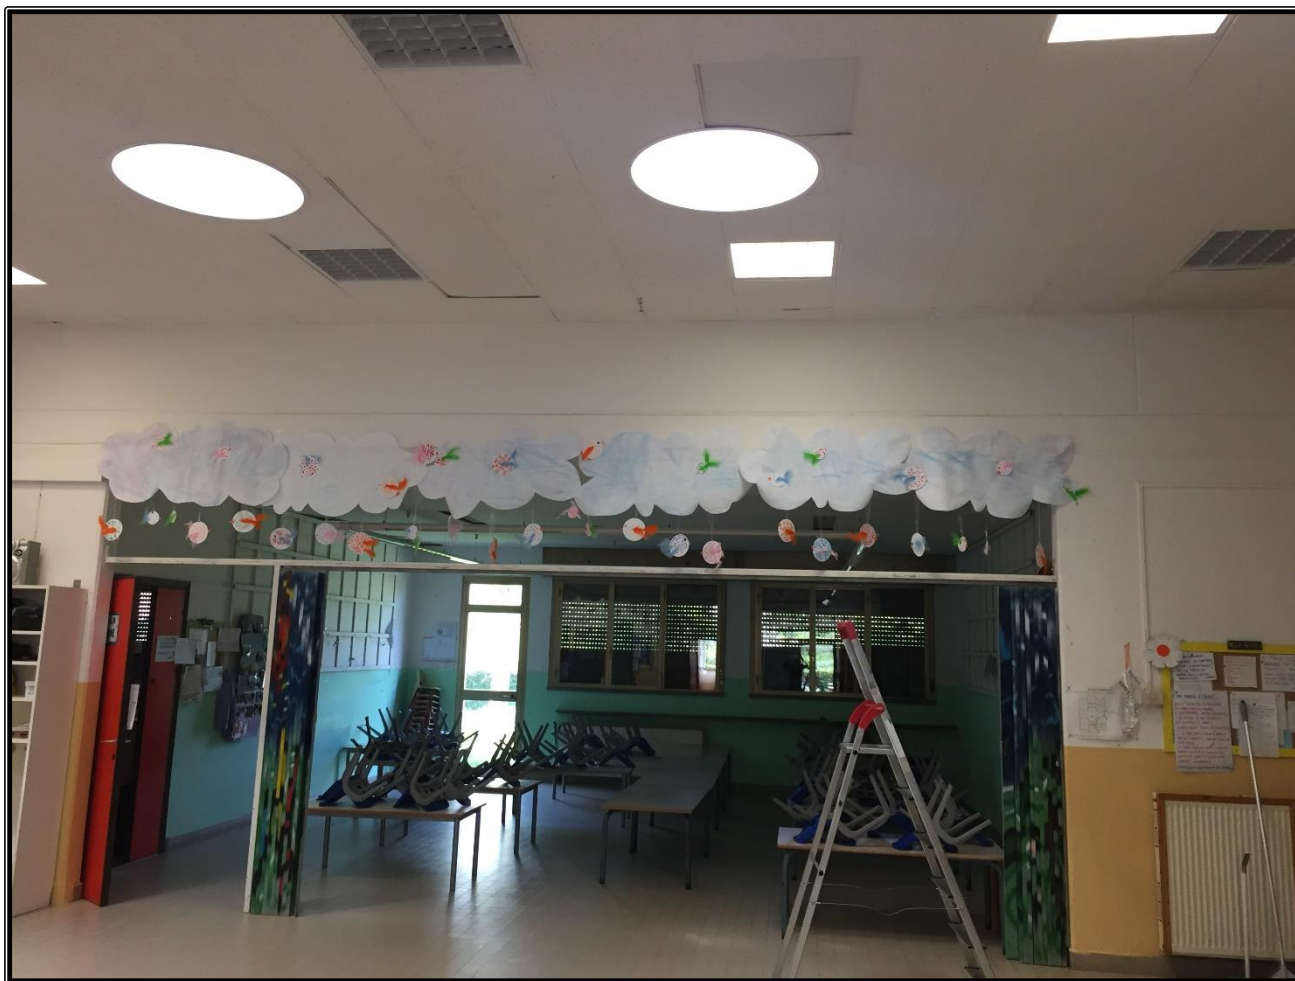
Figura 2 - ambiente a doppia altezza con fori illuminanti nei pannelli di copertura

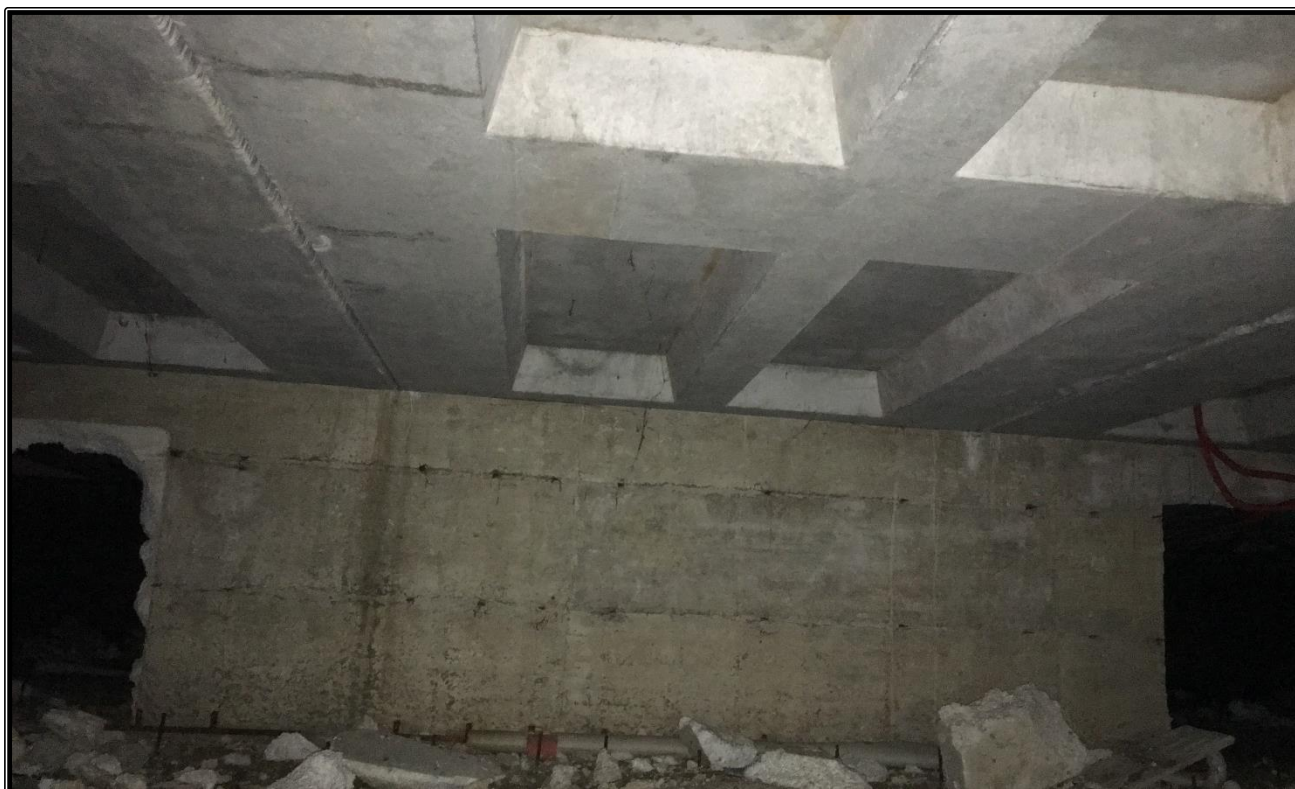
Figura 3 - vano interrato con solaio nervato di calpestio visto dal basso e parte in elevazione delle fondazioni in ca

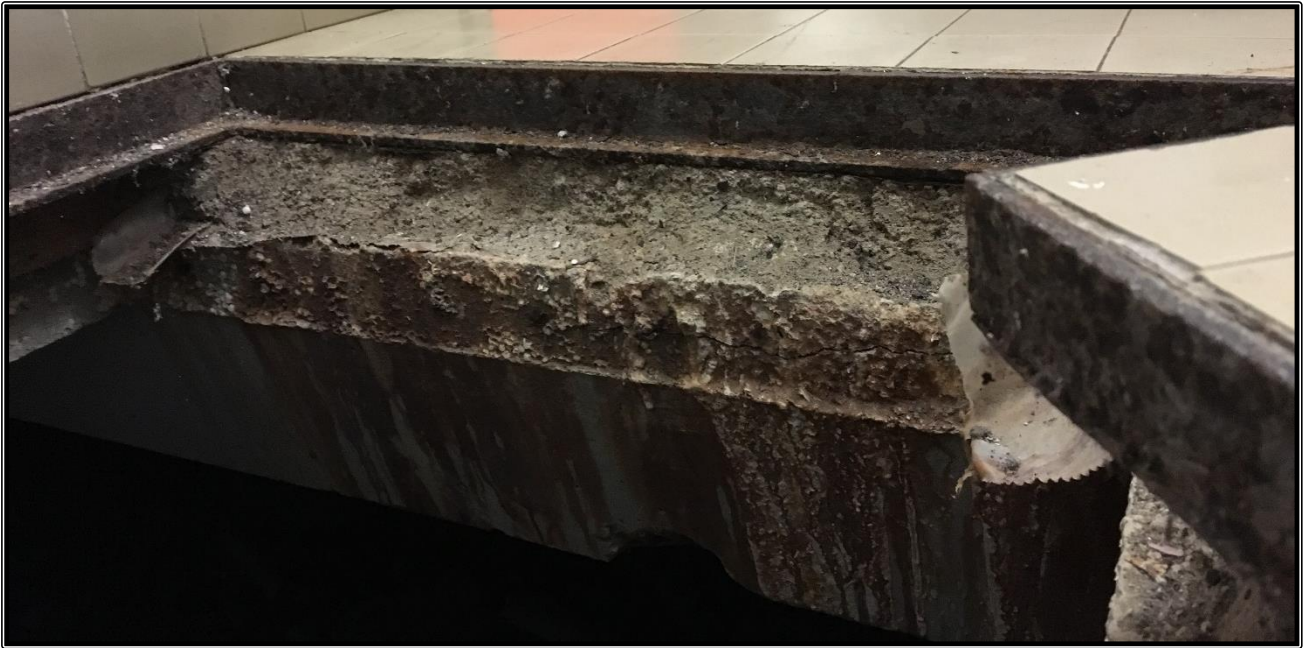
Figura 4 - stratigrafia solaio di calpestio (24cm lastre prefabbricate + 6cm soletta + 4cm caldana e pavimentazione)

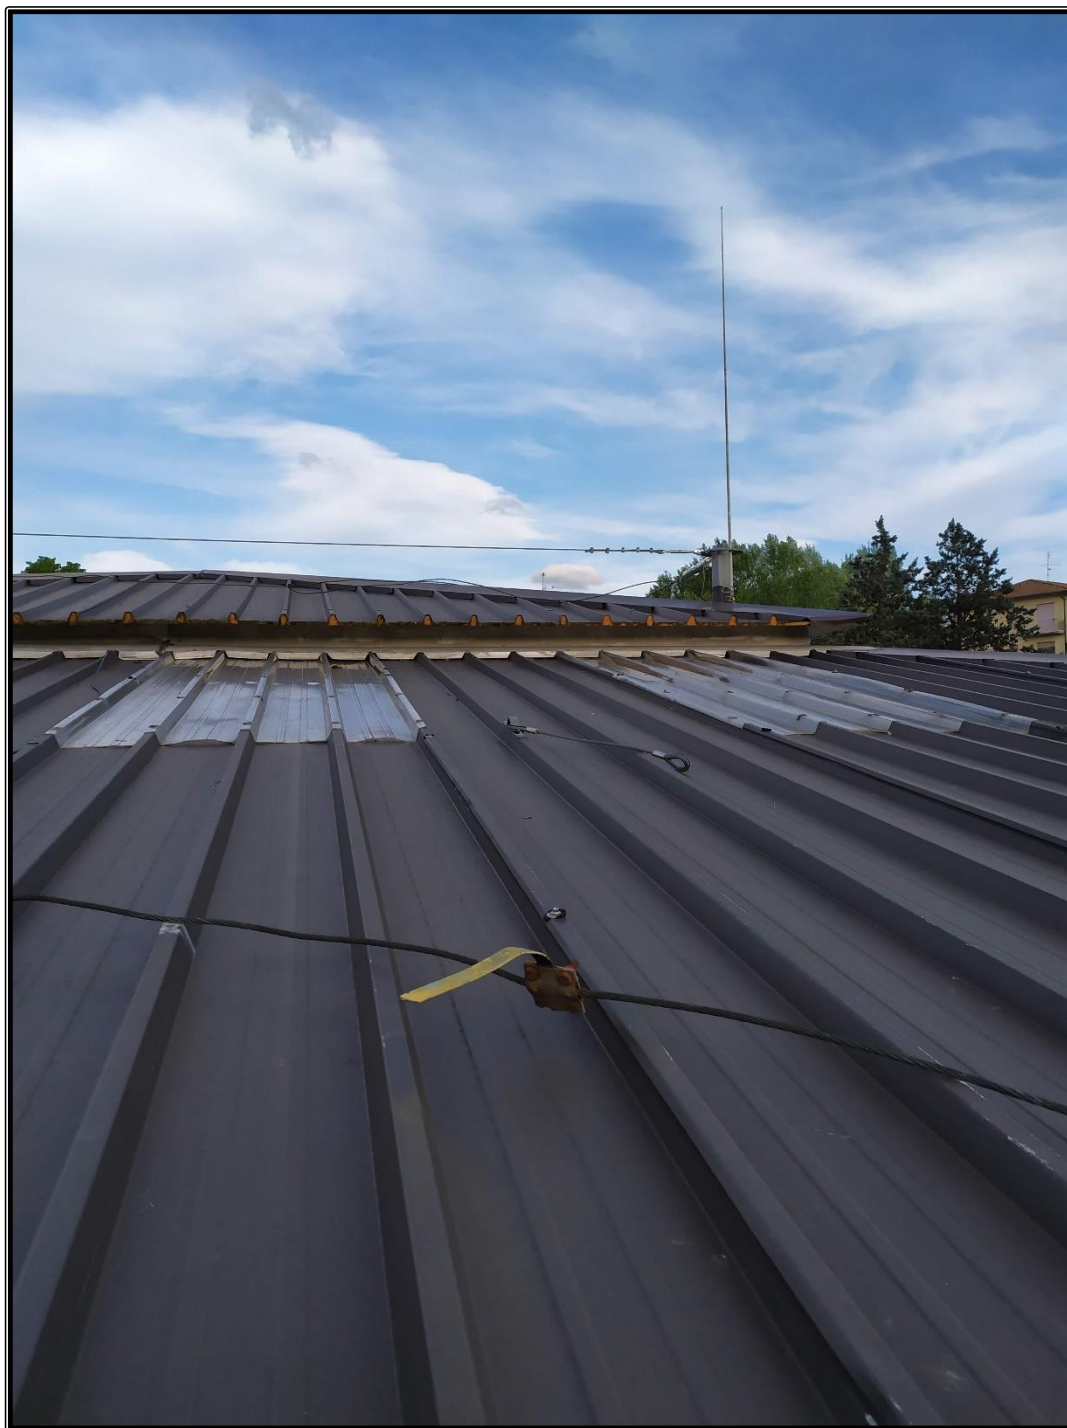
Figura 5 – particolare nuova copertura in lamierino coibentato

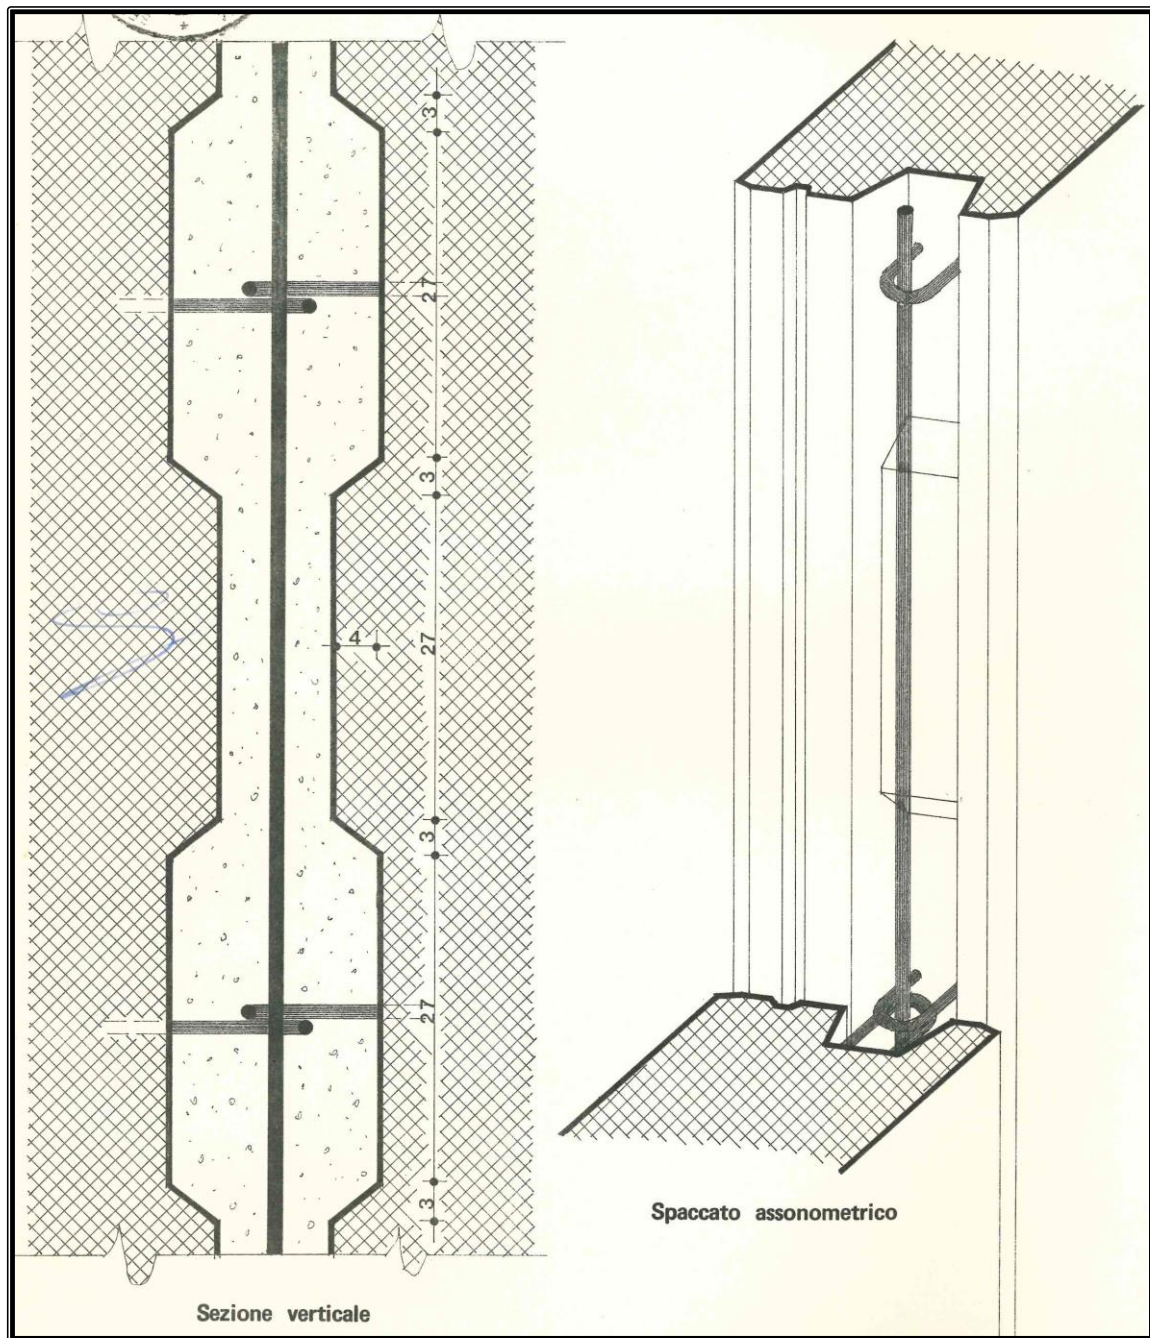
Figura 6 – giunto verticale parete-parete

I giunti verticali tra pareti realizzati secondo il sistema 'Belloni' risultano robusti e consentono un buon ingranamento tra le pareti.

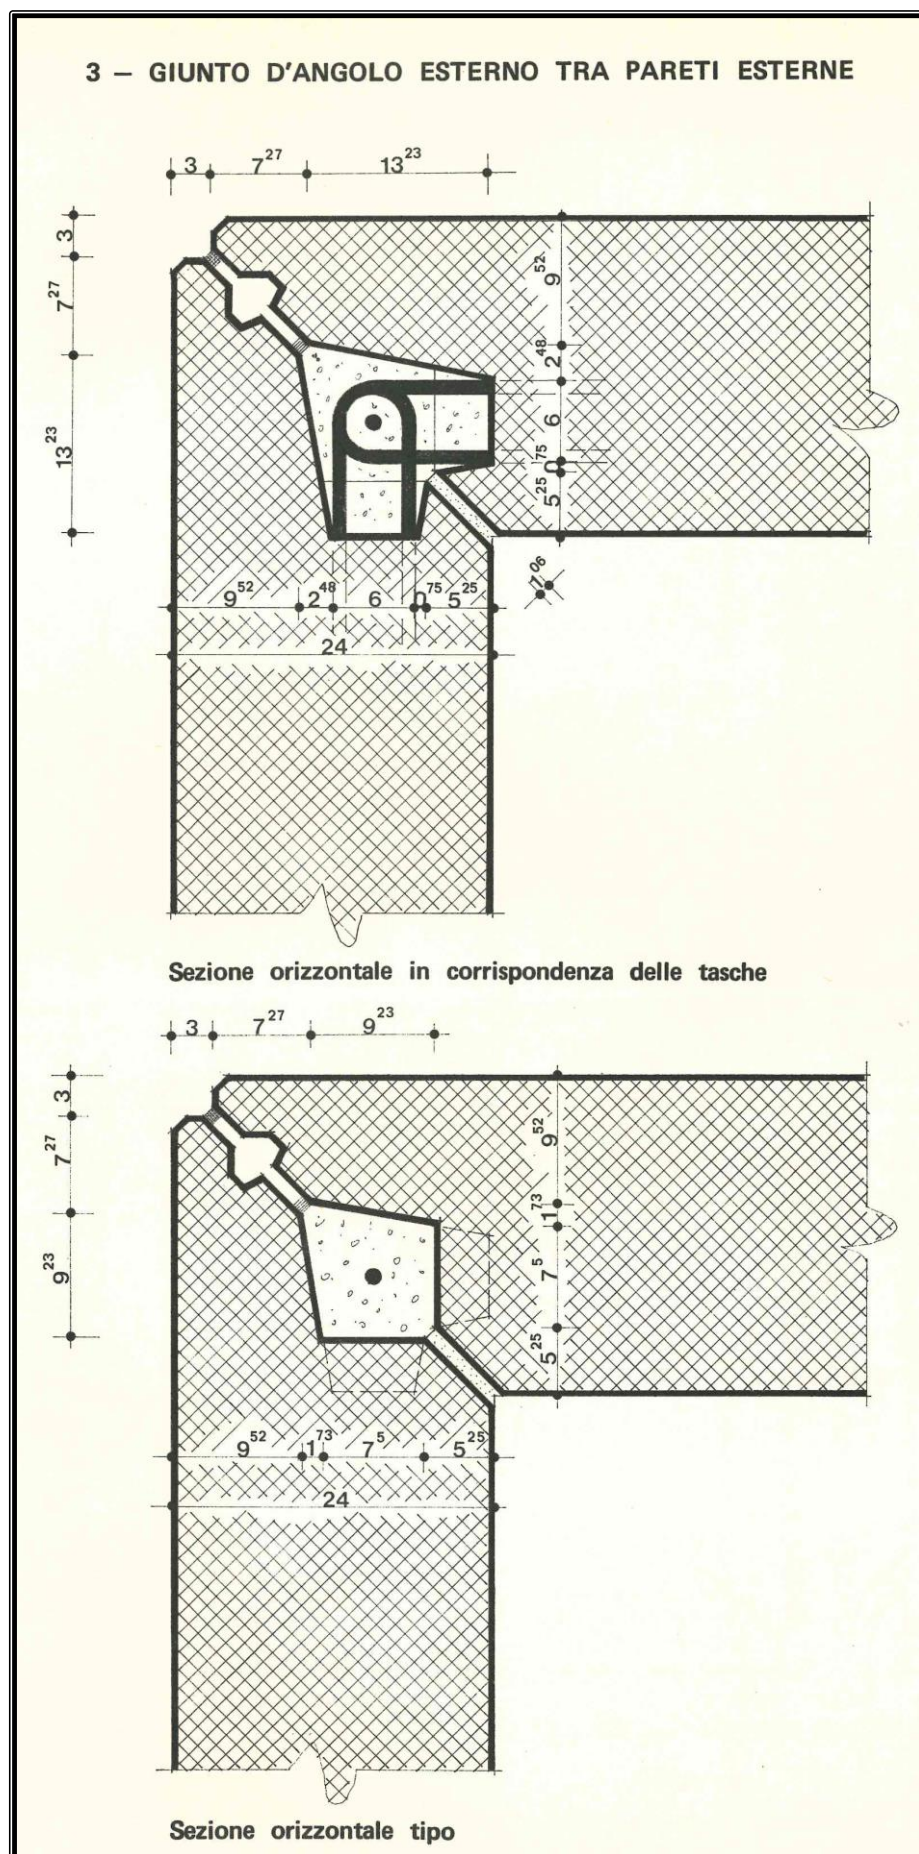
Figura 7 – giunto verticale fra pareti d'angolo

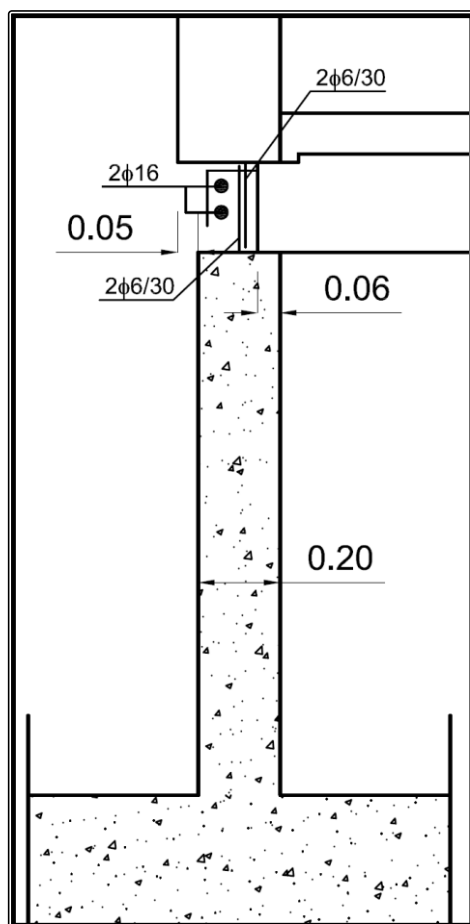
Figura 8 - nodo fondazione - pareti - solaio di calpestio

Differentemente invece i giunti realizzati in opera tra pareti - solai e fondazioni risultano essere il vero punto debole dell'edificio, non riuscendo in modo incisivo a creare degli opportuni vincoli al piede ed in sommità alle pareti.

Infatti il collegamento è affidato interamente a due spezzoni di ferro disposti ogni 30cm uscenti dalle pareti ed annegati nel getto di completamento che risultano poco resistenti a taglio.

- Ammorsamento della base delle pareti interne con i solai di calpestio e con la parte in elevazione della fondazione mediante 4 profili a 'L' in acciaio 150x100x12mm tutti collegati mediante barre filettate M16 classe 8.8 inghisate alle strutture esistenti che attraversano. I profili ad 'L' posizionati sotto al solaio di calpestio sono continui e presentano fazzoletti di irrigidimento, mentre quelli posizionati sull'estradosso del solaio e poggianti sulla soletta non sono continui e non presentano fazzoletti di irrigidimento a causa della presenza di impianti interferenti. Vedi "Particolare D" nelle tavole allegate.

- Ammorsamento della base delle pareti esterne con i solai di calpestio e con la parte in elevazione della fondazione mediante l'inserimento di profili in acciaio a 'L' continui 100x100x10mm con fazzoletti di irrigidimento, disposti in corrispondenza dello spigolo interno tra parete della fondazione e intradosso del solaio di calpestio e collegati mediante barre filettate M16 classe 8.8 alla soletta esistente ed ad un nuovo cordolo perimetrale esterno il c.a. di dimensioni 25x50h cm armato con 2+2 $\phi 16$ e 2 $\phi 12$ di parete e staffe $\phi 8$ passo 20cm. Vedi "Particolare C" nelle tavole allegate.

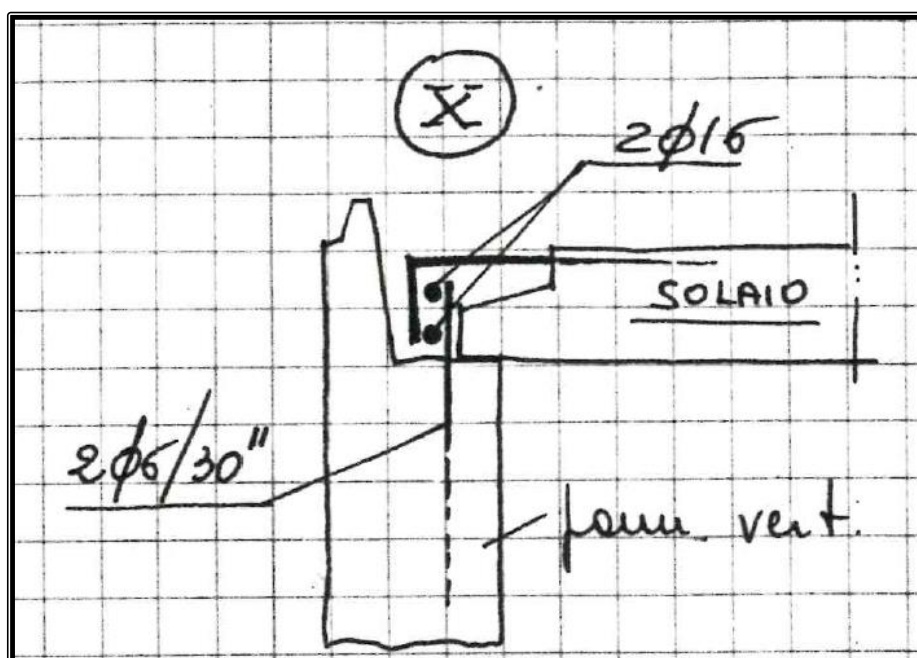
Figura 9 - nodo parete - solaio di copertura

Il solaio di copertura realizzato a lastre prefabbricate affiancate, non essendo corredato di soletta strutturale, non riesce di per sé ad esplicare la funzione di piano rigido; ciò comporta una distribuzione non omogenea delle forze sulle pareti, infatti senza piano rigido l'azione sismica non viene ripartita sulle pareti in funzione della loro rigidità ma in funzione della massa gravante su ciascun setto.

- Realizzazione di cordolo in acciaio in copertura in corrispondenza delle pareti esterne. Il cordolo sarà formato da piastre di acciaio 300x400hx10mm collegate tra loro da piatti in acciaio 40x8hx900mm in modo da creare un'unica catena resistente a trazione. Le piastre saranno collegate a dei profili ad 'L' 100x100x10mm posizionati sullo spigolo alto interno mediante barre filettate M12 classe 8.8 inghisate alle pareti. Le piastre esterne saranno collegate anche alla nuova soletta di copertura mediante barre filettate M12 classe 8.8 inghisate. I profili ad 'L' presentano dei fazzoletti di irrigidimento. Vedi "Particolare E" nelle tavole allegate.

- Ammorsamento della testa delle pareti interne con i solai di copertura mediante 2 profili continui a 'L' in acciaio 100x100x10mm tutti collegati mediante barre filettate M16 classe 8.8 inghisate alle strutture esistenti che attraversano. Vedi "Particolare F" nelle tavole allegate.

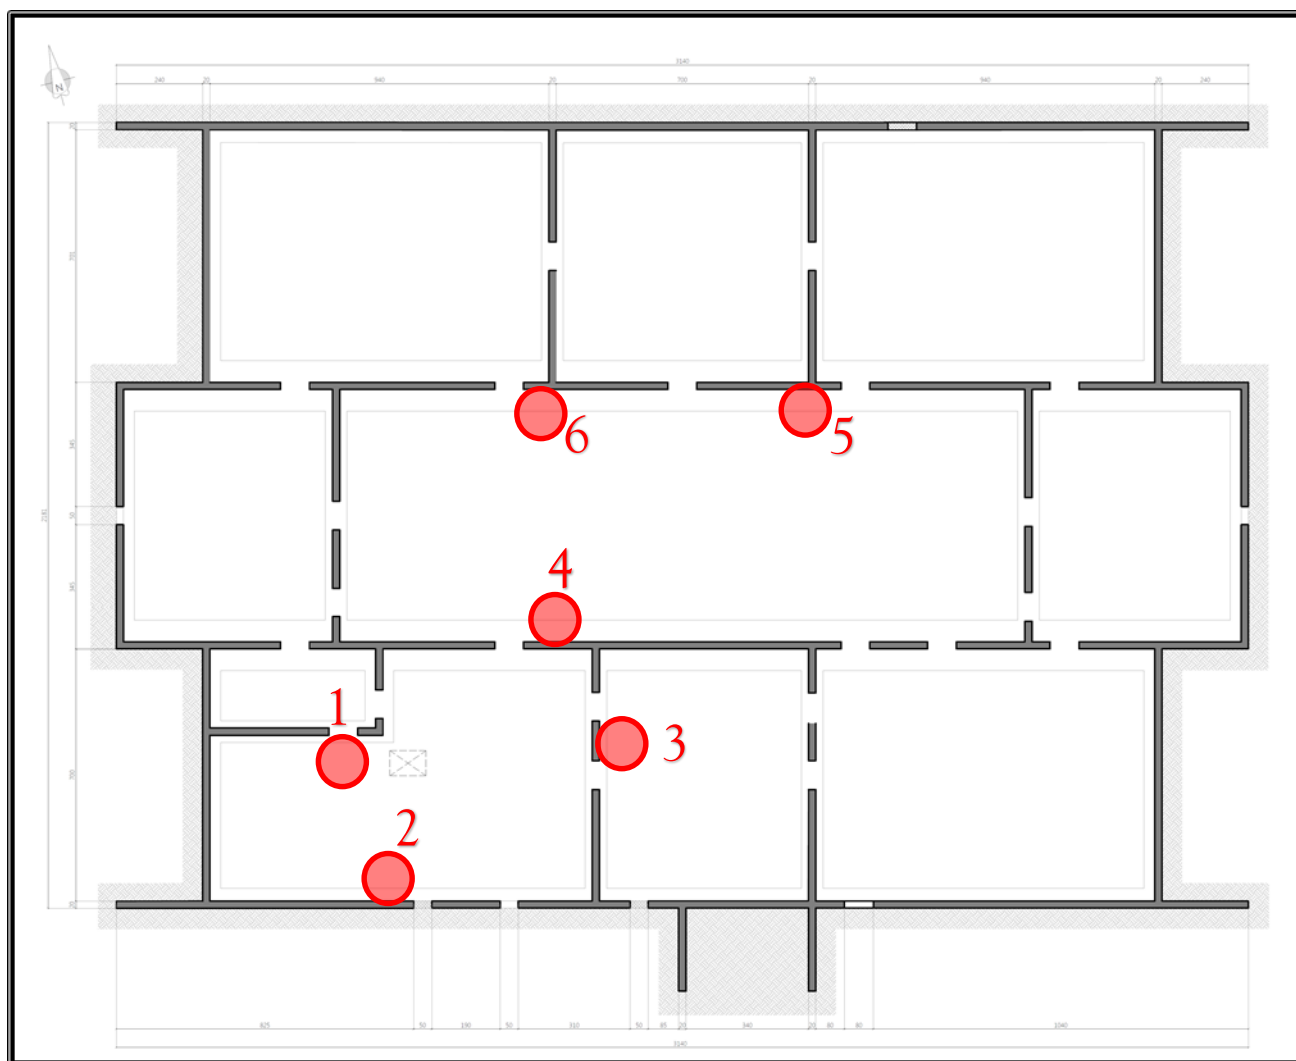
Figura 11 - localizzazione saggi in fondazione

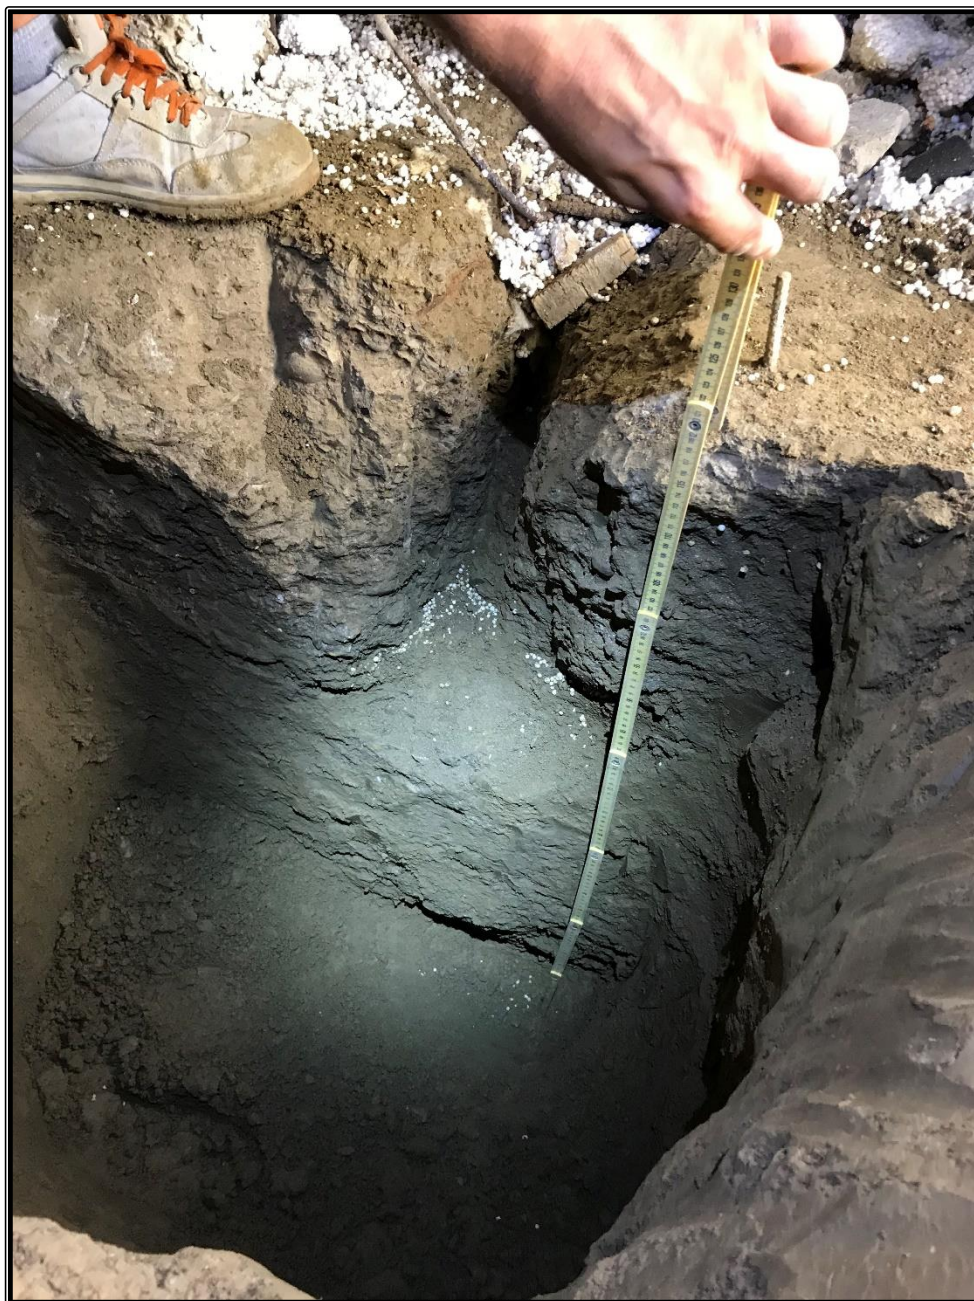
Figura 12 - saggio n° 1; spessore magrone riscontrato: 115-120cm

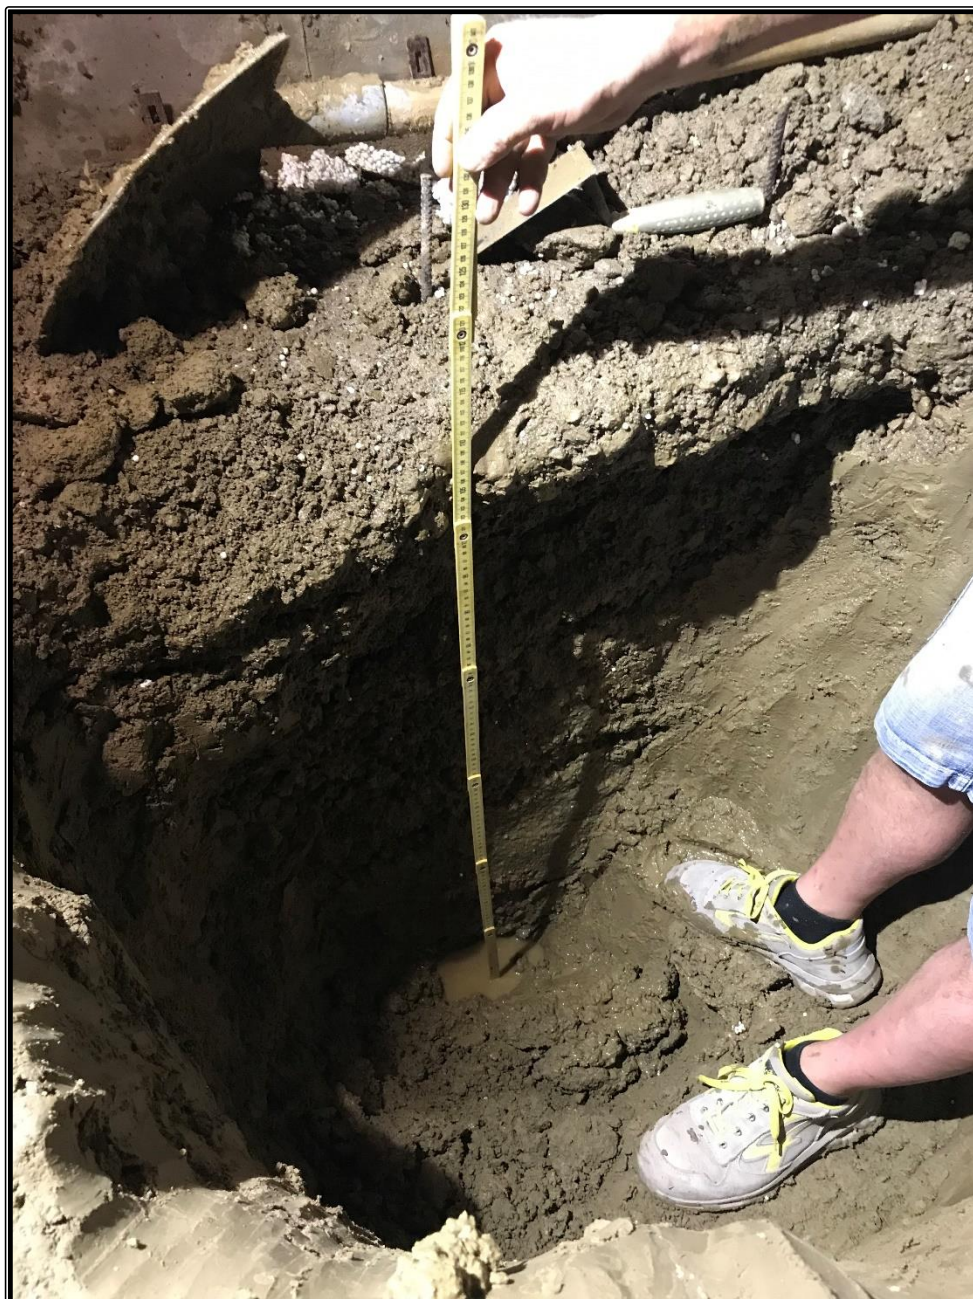
Figura 13 - saggio n° 2; spessore magrone riscontrato: 115-120cm

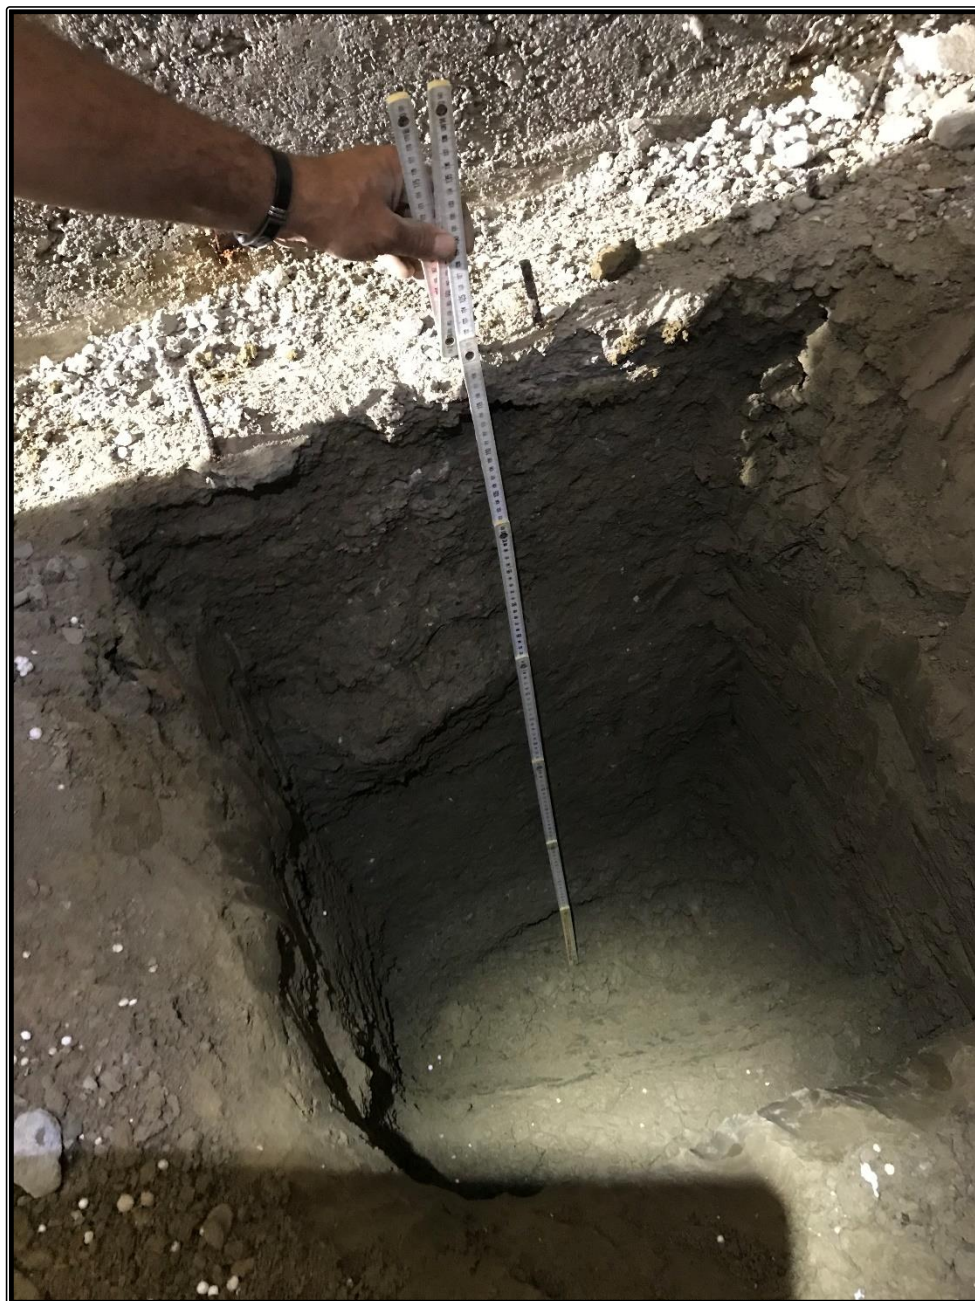
Figura 14 - saggio n° 3; spessore magrone riscontrato: 120cm

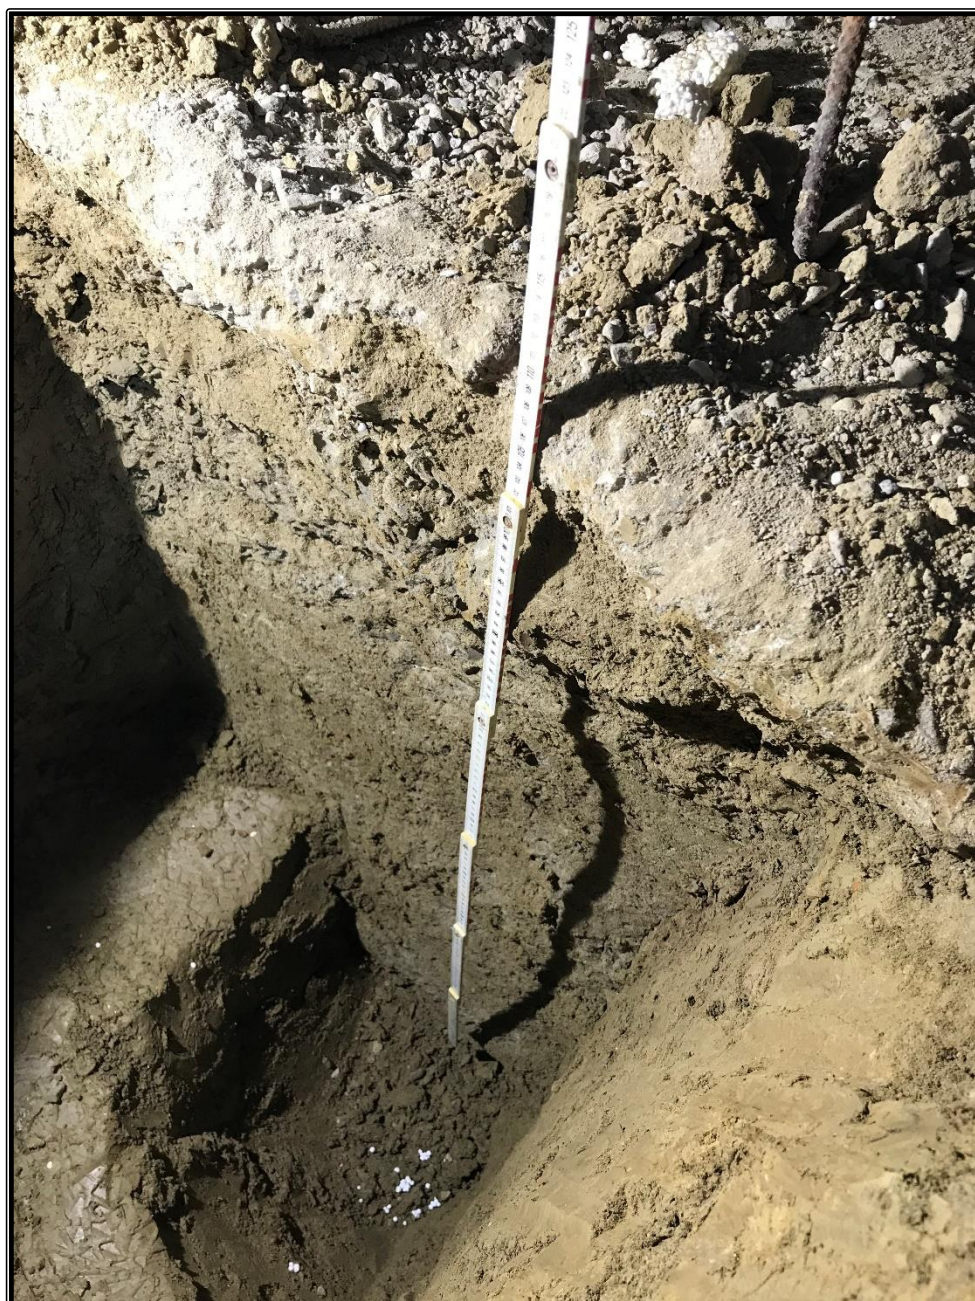
Figura 15 - saggio n° 4; spessore magrone riscontrato: 110cm

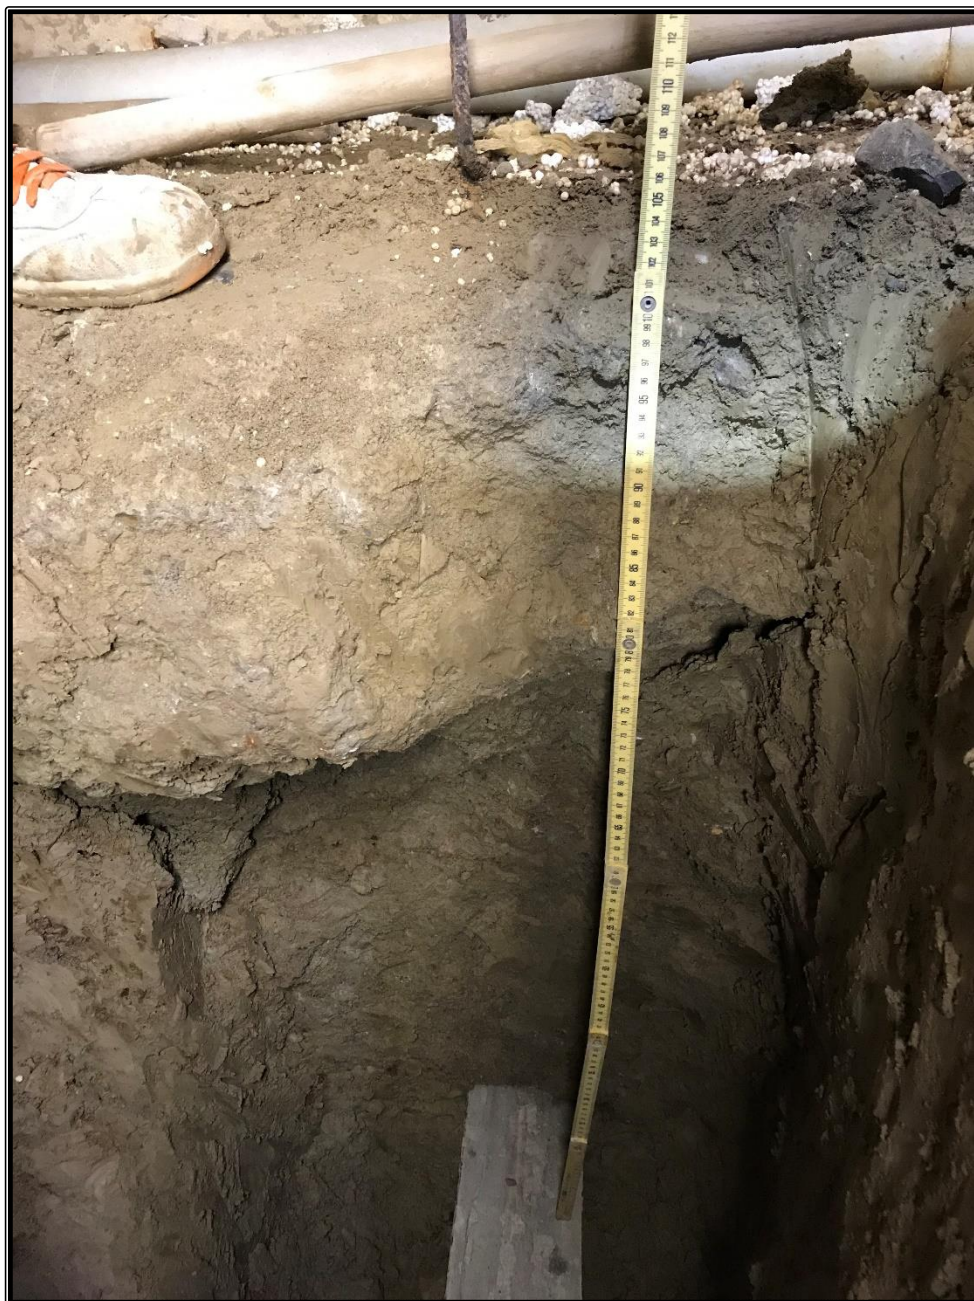
Figura 16 - saggio n° 5; spessore magrone riscontrato: 105cm

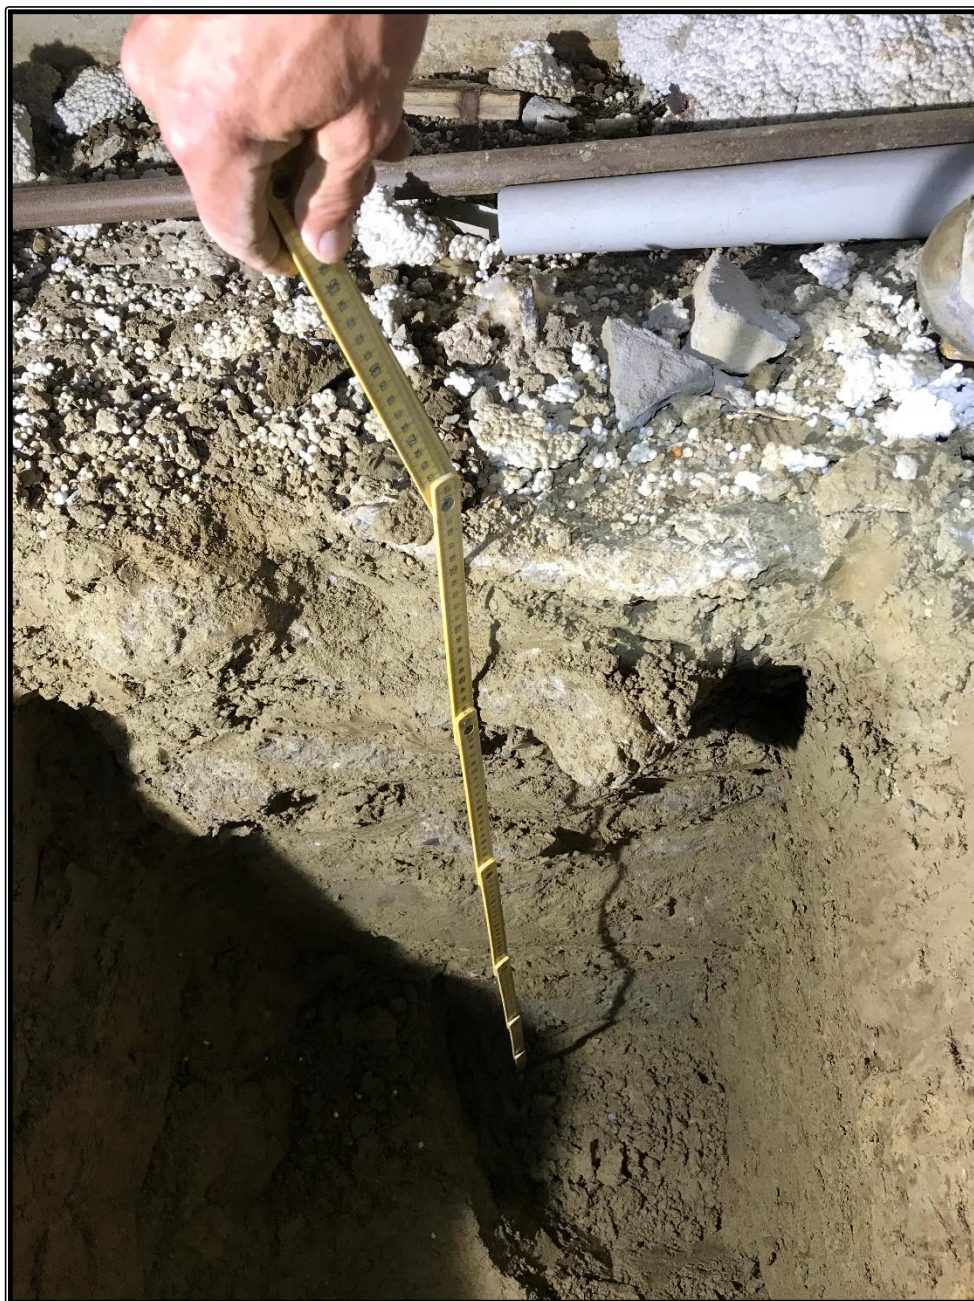
Figura 17 - saggio n° 6; spessore magrone riscontrato: 115cm

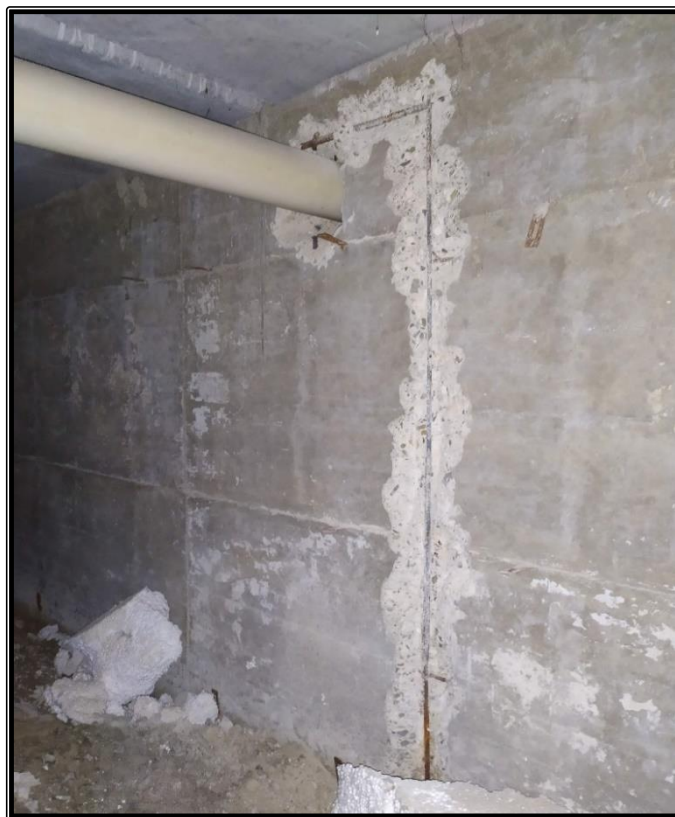
Figura 18 – saggio sui ferri di armatura della fondazione
