*Intervento di rimozione rifiuti presenti in un'area adiacente alla fermata ferroviaria di Lastra Signa (FI) ai sensi del D.Lgs. 152/2006 e s.m.i..*

## PROGETTO ESECUTIVO

### Oggetto: RELAZIONE GENERALE ILLUSTRATIVA DELL'OPERA

Elab.A	Data:	20 Dicembre 2017
Revisione:	Data:	Descrizione:
Rev. 0	20/12/2017

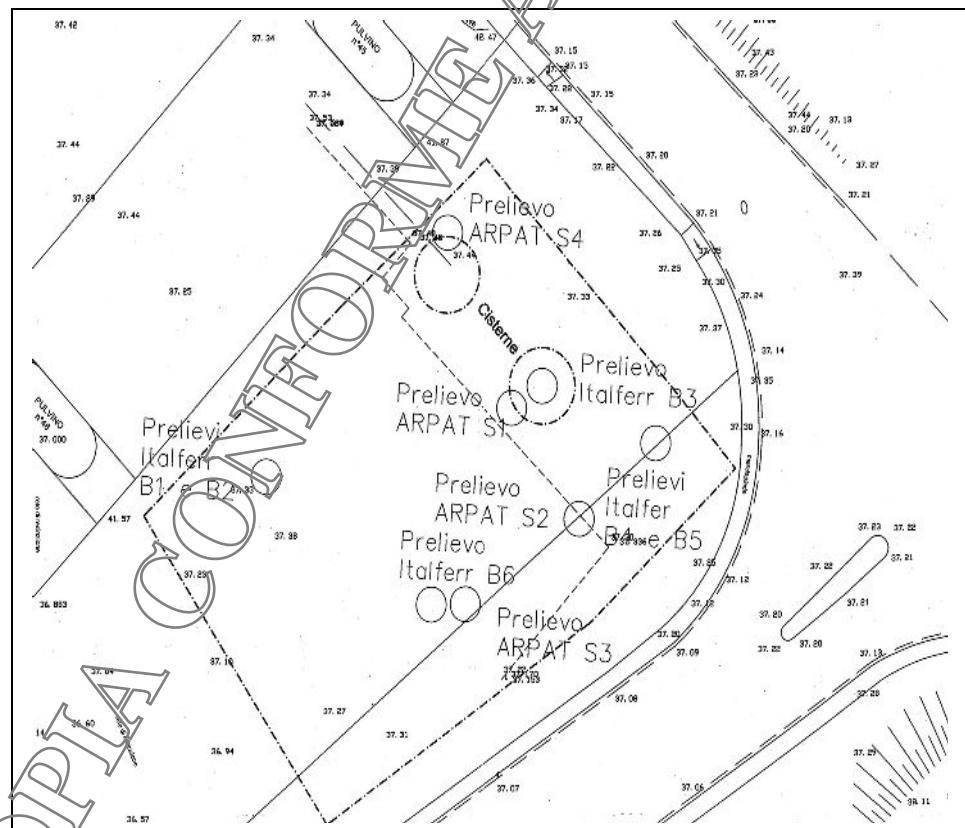
Fig. 8. Ubicazione dei punti di campionamento eseguiti in aprile-maggio 2011.

Così come riportato nel riepilogo degli atti amministrativi il 05/04/11: Rete Ferroviaria Italiana SpA (RFI) e la ditta Berti Sisto & C hanno eseguito sull'area occupata dall'ex punto vendita Q8 n.6 campionamenti di terreno denominati da B1-B6 per la caratterizzazione dei rifiuti. Il 30/05/11 l'ARPAT - Servizio Sub-Provinciale Firenze sud/est - ha prelevato campioni di terreno per "Indagini preliminari ai sensi del D. Lgs. 152/06 a seguito della Notifica di potenziale contaminazione". In quell'occasione sono stati prelevati n. 4 campioni di terreno denominati da S1÷S4 e un frammento di cemento amianto rinvenuto al suolo. Nella figura seguente è rappresentata l'ubicazione dei punti di prelievo dei campioni che è riportata anche in *TAV.3 - Planimetria con ubicazione indagini eseguite*.

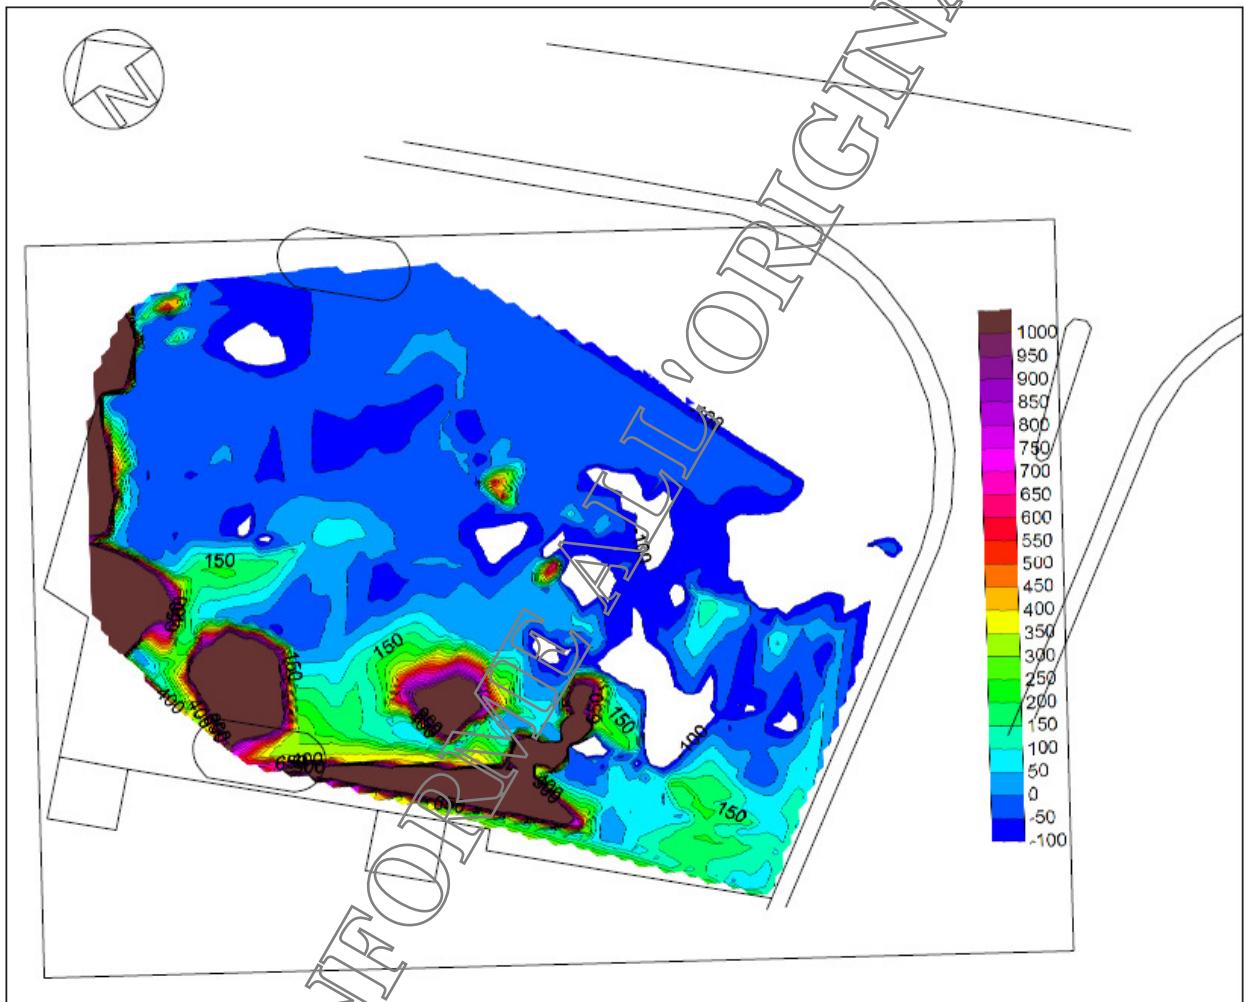
Mappa di conducibilità elettrica frequenza 3 KHz - scala 1:750

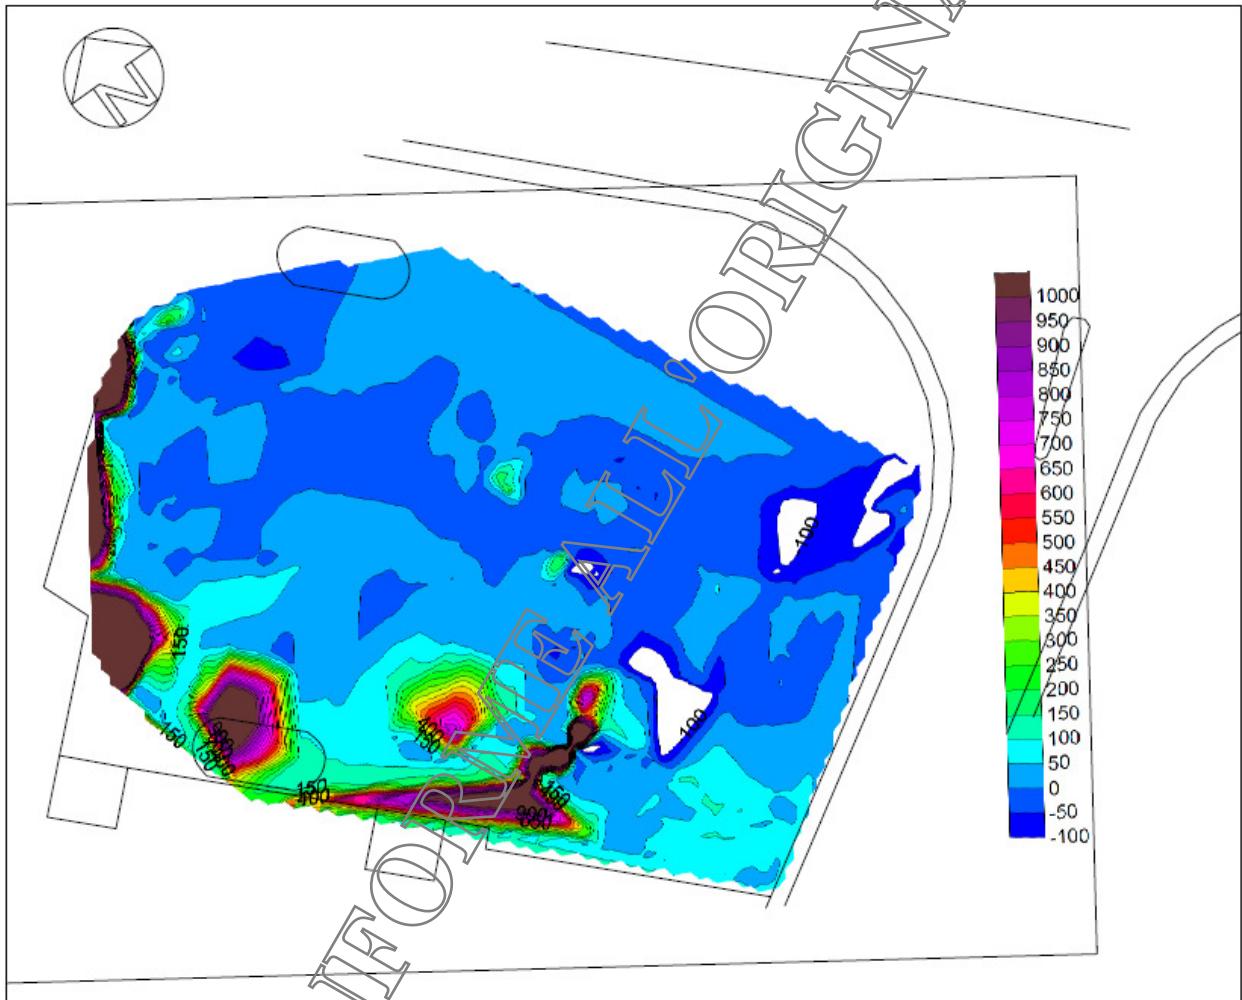
Mappa di conducibilità elettrica frequenza 7 KHz - scala 1:750

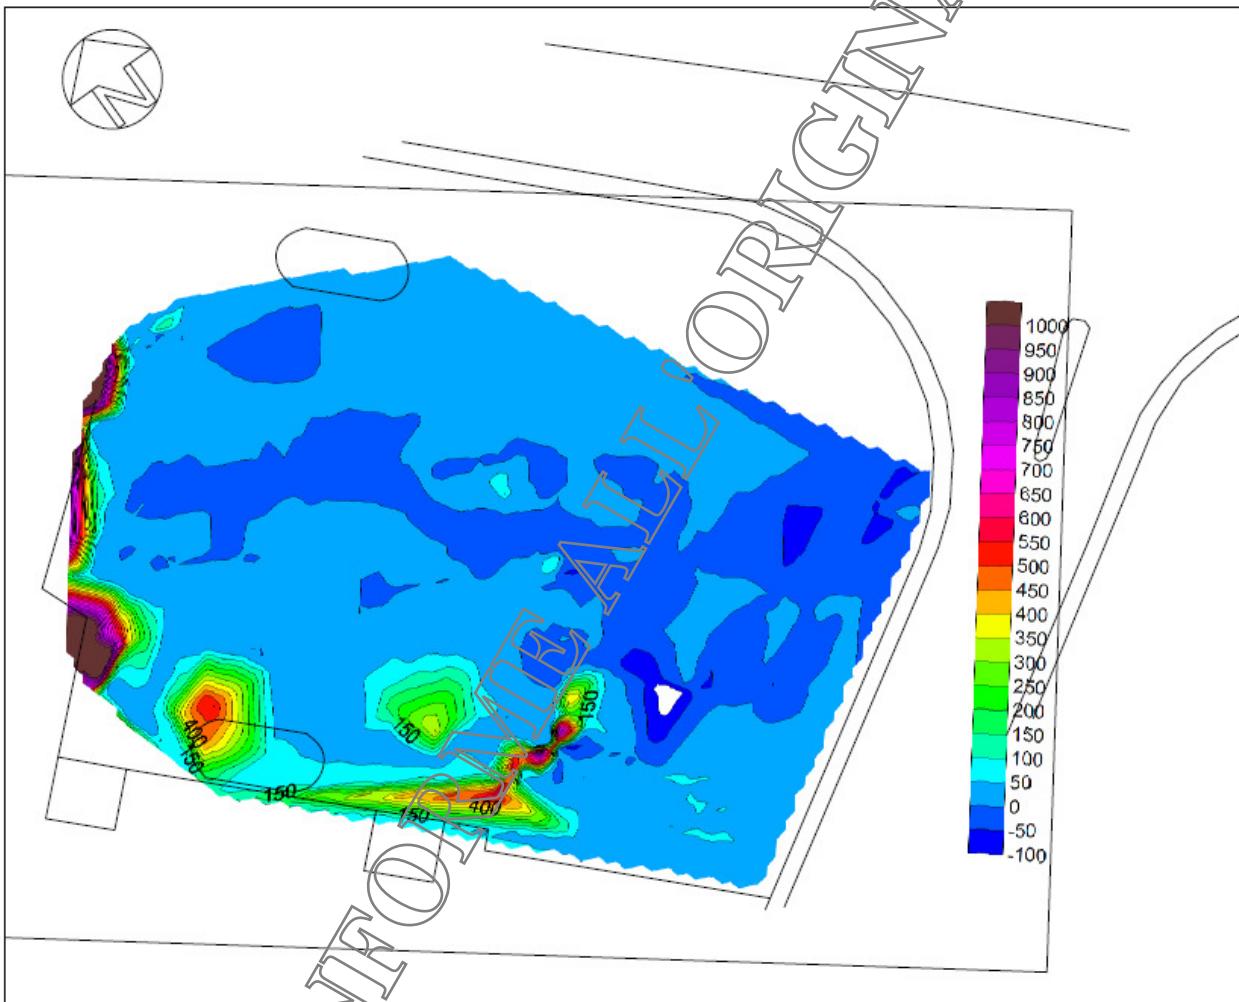
Mappa di conducibilità elettrica frequenza 14 KHz – scala 1:750

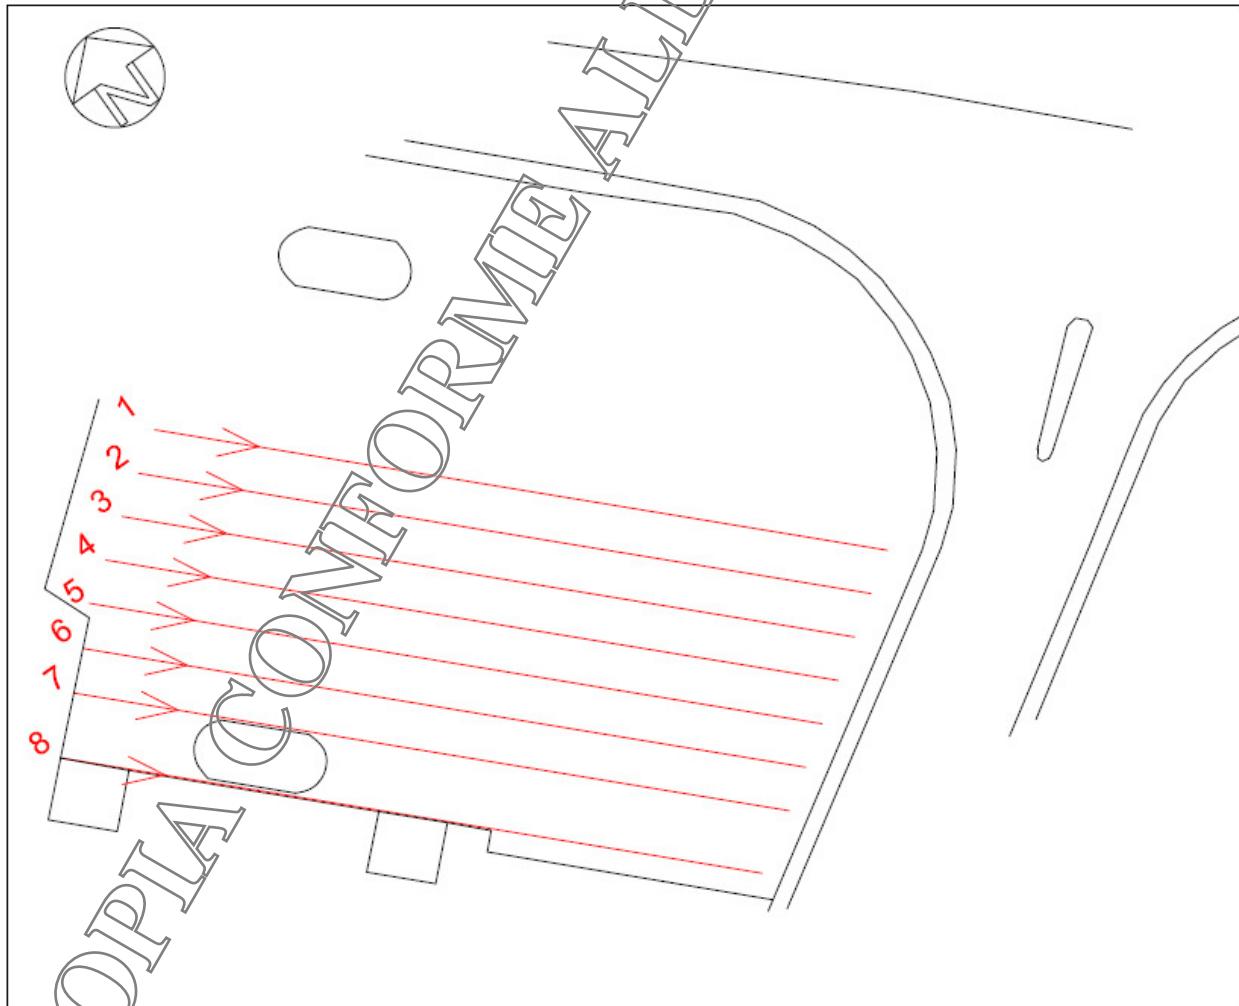
Sono state eseguite 8 linee di tomografia elettrica, con passo elettrodico pari a 2 metro e configurazione elettronica di tipo Wenner. La lunghezza dello stendimento di ogni linea è stata pari a 48 m, con 25 elettrodi utilizzati.

Planimetria dell'area investigata con ubicazione delle linee tomografiche - scala 1:750

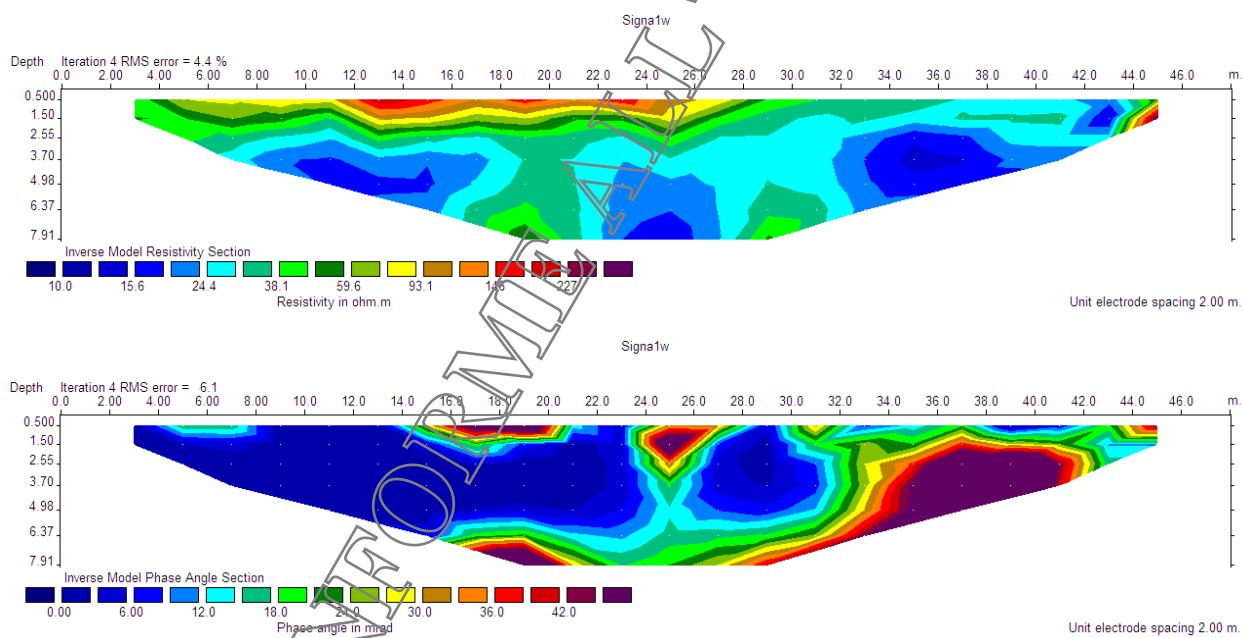
## TOMOGRAFIA 1

Si riportano di seguito le sezioni di resistività e polarizzazione per ciascuna delle linee tomografiche, oltre ad una mappa di resistività eseguita alla profondità di 1 m dal p.c.

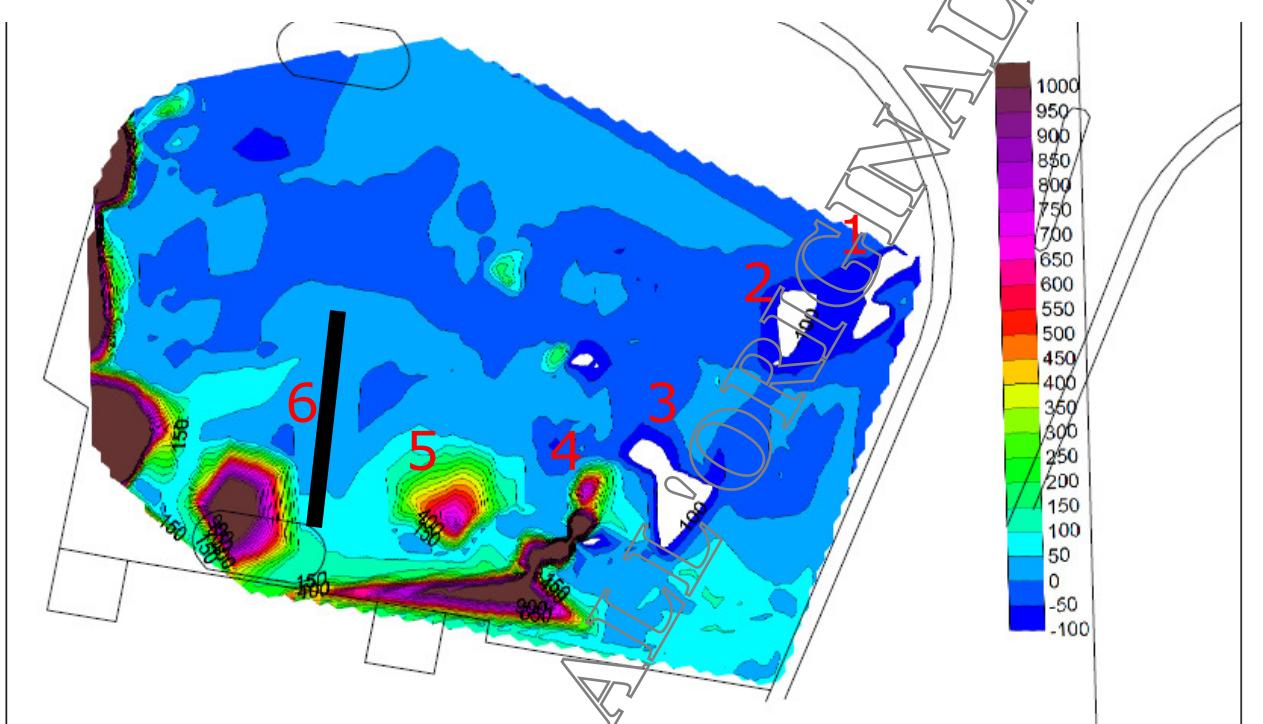
Sono state quindi individuate alcune aree anomale, come riportate nella sottostante immagine e sulle quali sono stati eseguiti dei saggi con escavatore al fine di verificare quanto rilevato dall'indagine geofisica.

Area 1 - E' stato rilevato uno spessore di circa 1,5 m di materiale di riporto eterogeneo prevalentemente resistivo con evidente presenza di idrocarburi e contenente gomme e materiali di provenienti dalla demolizione di autoveicoli. Al di sotto di tale orizzonte è stata rilevata la presenza di argille con limi e talvolta sabbie. Da notare che la presenza di idrocarburi aumenta la resistività e il valore della polarizzazione indotta.

Area 2 - E' stato rilevato uno spessore di circa 0.7 m di materiale di riporto con evidente presenza di idrocarburi e contenente gomme e materiali di provenienti dalla demolizione di autoveicoli. Al di sotto di tale orizzonte è stata rilevata la presenza di argille con limi e talvolta sabbie.

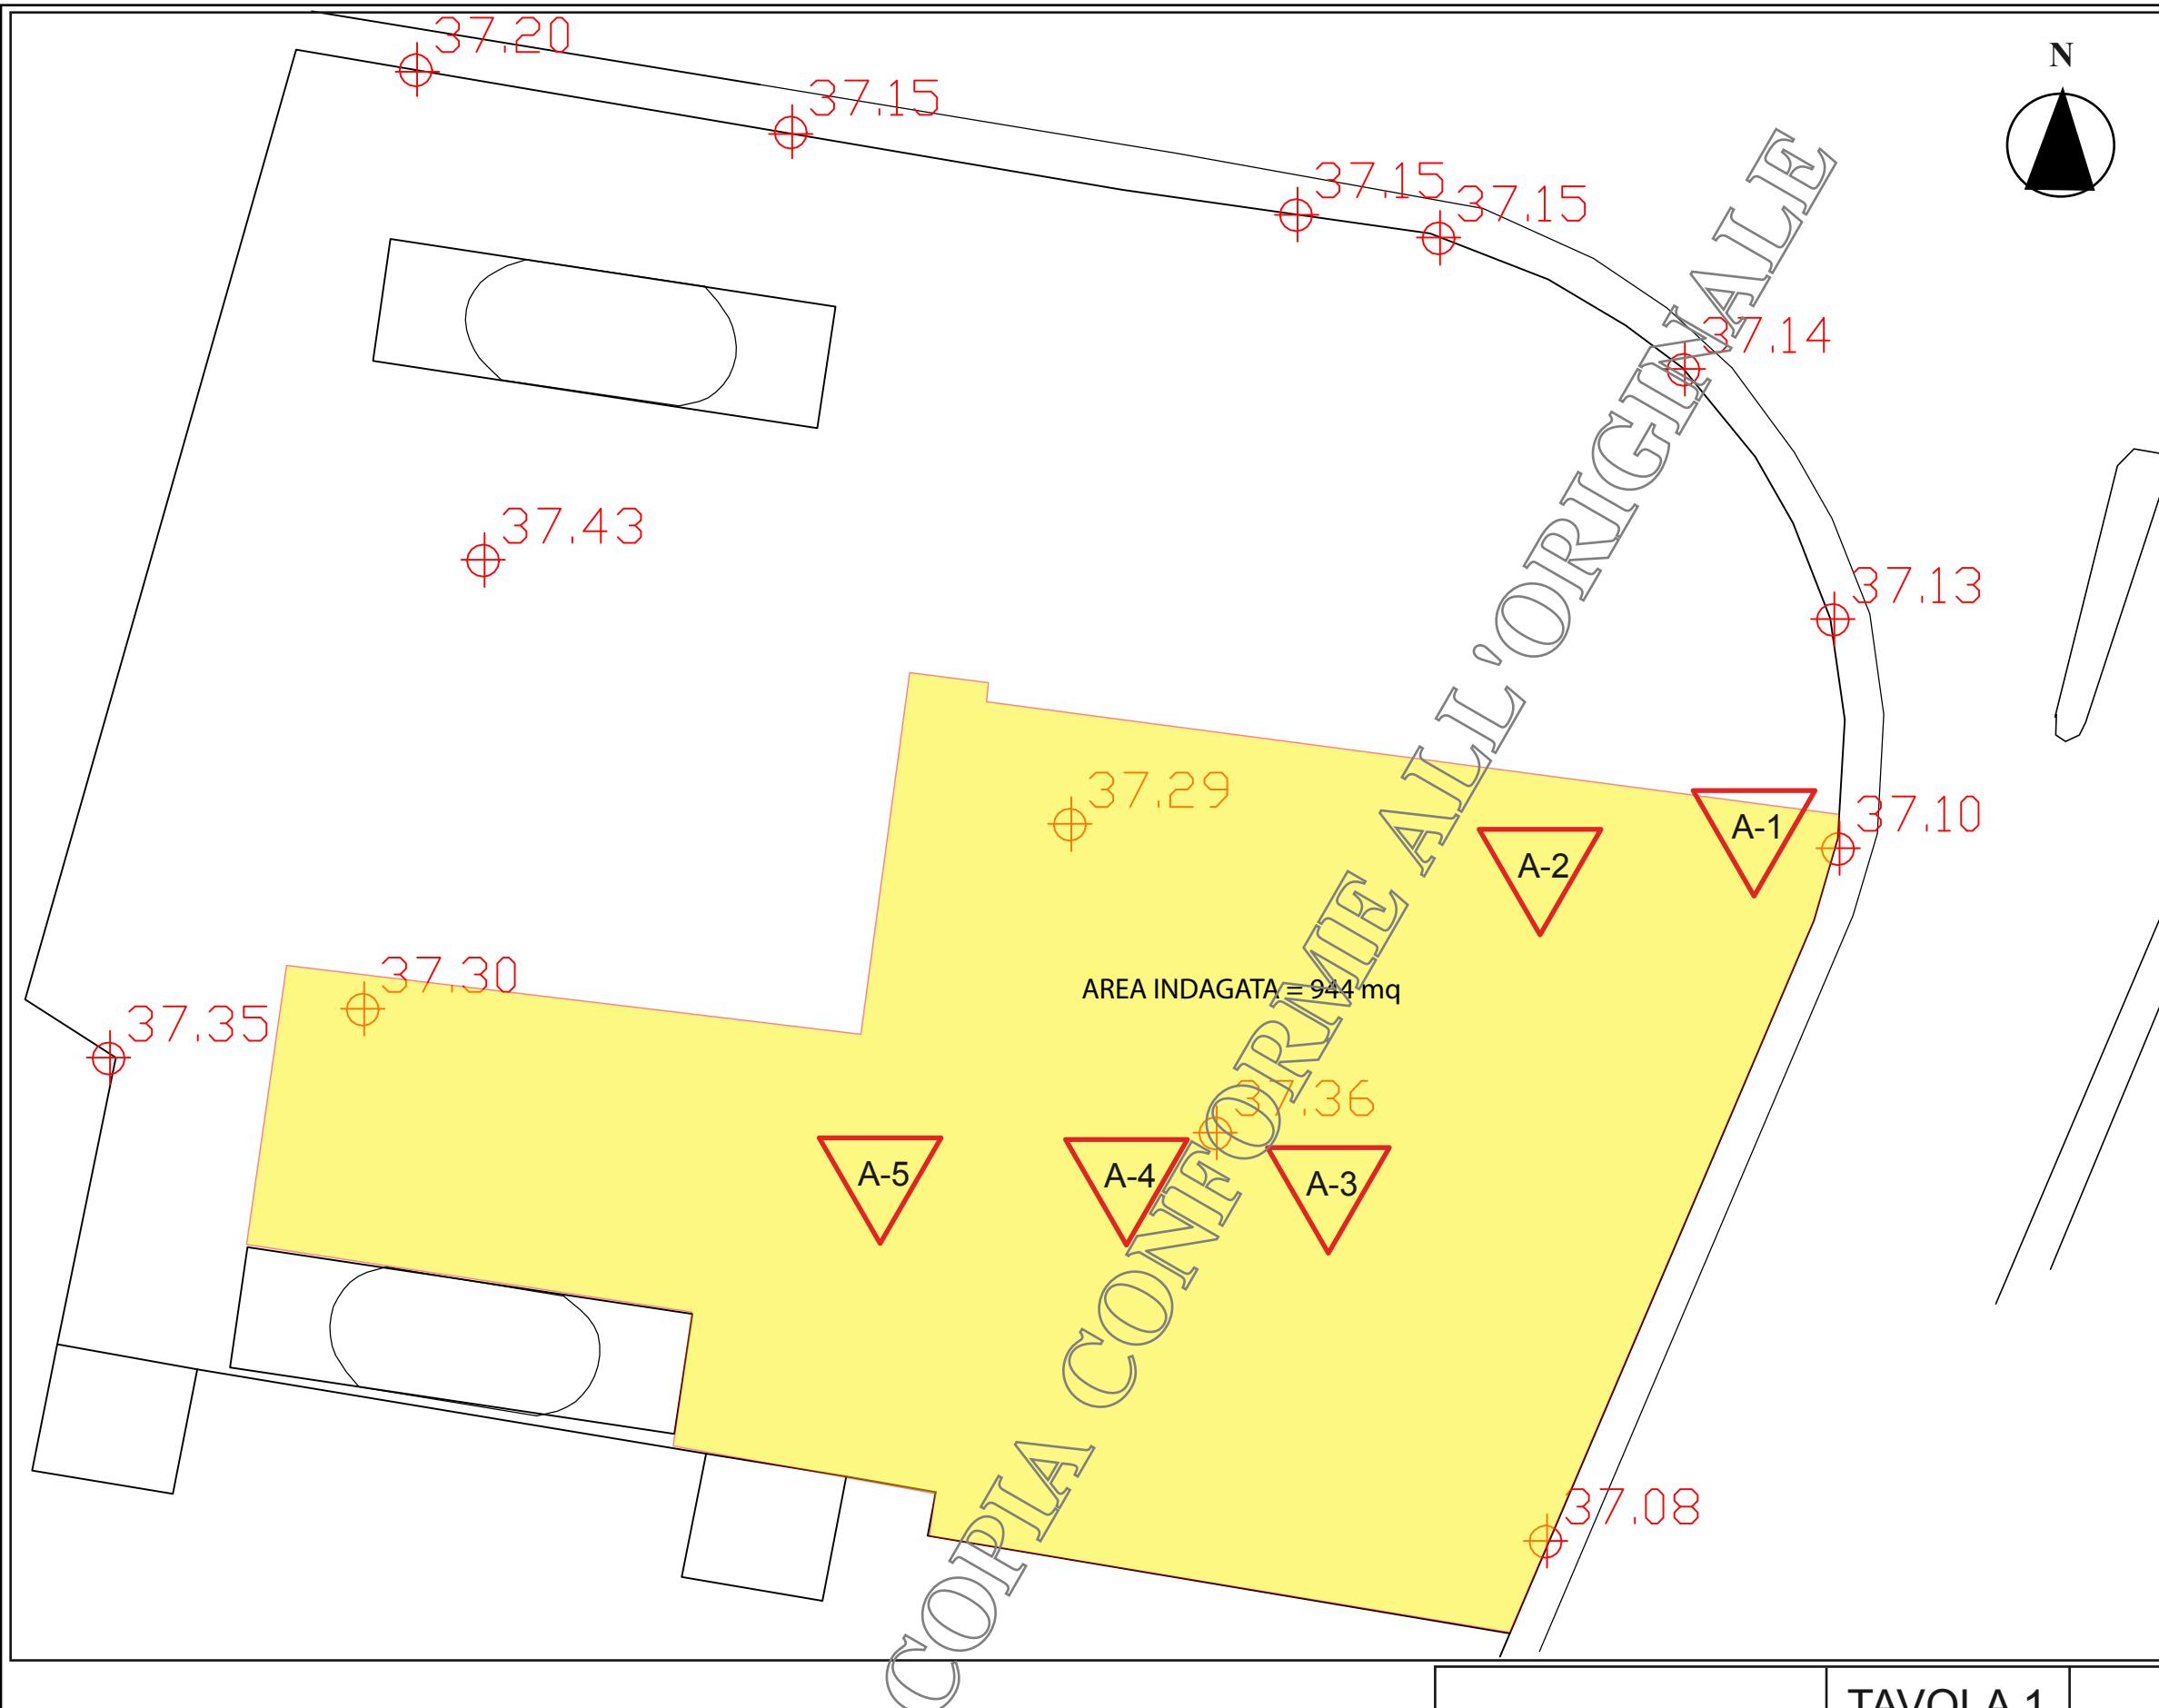
<p><i>SISTEMA INTEGRATO TRASPORTI</i> Consorzio</p> <p>Qualità e servizi per l'impresa</p> <p>Dott. Geol. Massimo Della Schiava</p>	<h1>TAVOLA 1</h1>	<h2>Planimetria area indagata</h2> <p>con ubicazione anomalie registrate</p>
	<p>Scala 1:200</p>	<p>Committente: Comune di Lastra a Signa</p>
