**COMUNE DI SCANSANO  
(Provincia di Grosseto)**

**Relazione geologica per la caratterizzazione del  
dissesto franoso localizzato nella frazione di  
Baccinello (strada comunale cimitero).**

**Definizione degli orientamenti progettuali inerenti  
la tipologia degli interventi di consolidamento,  
mitigazione e messa in sicurezza.**

**Data: Settembre 2014**

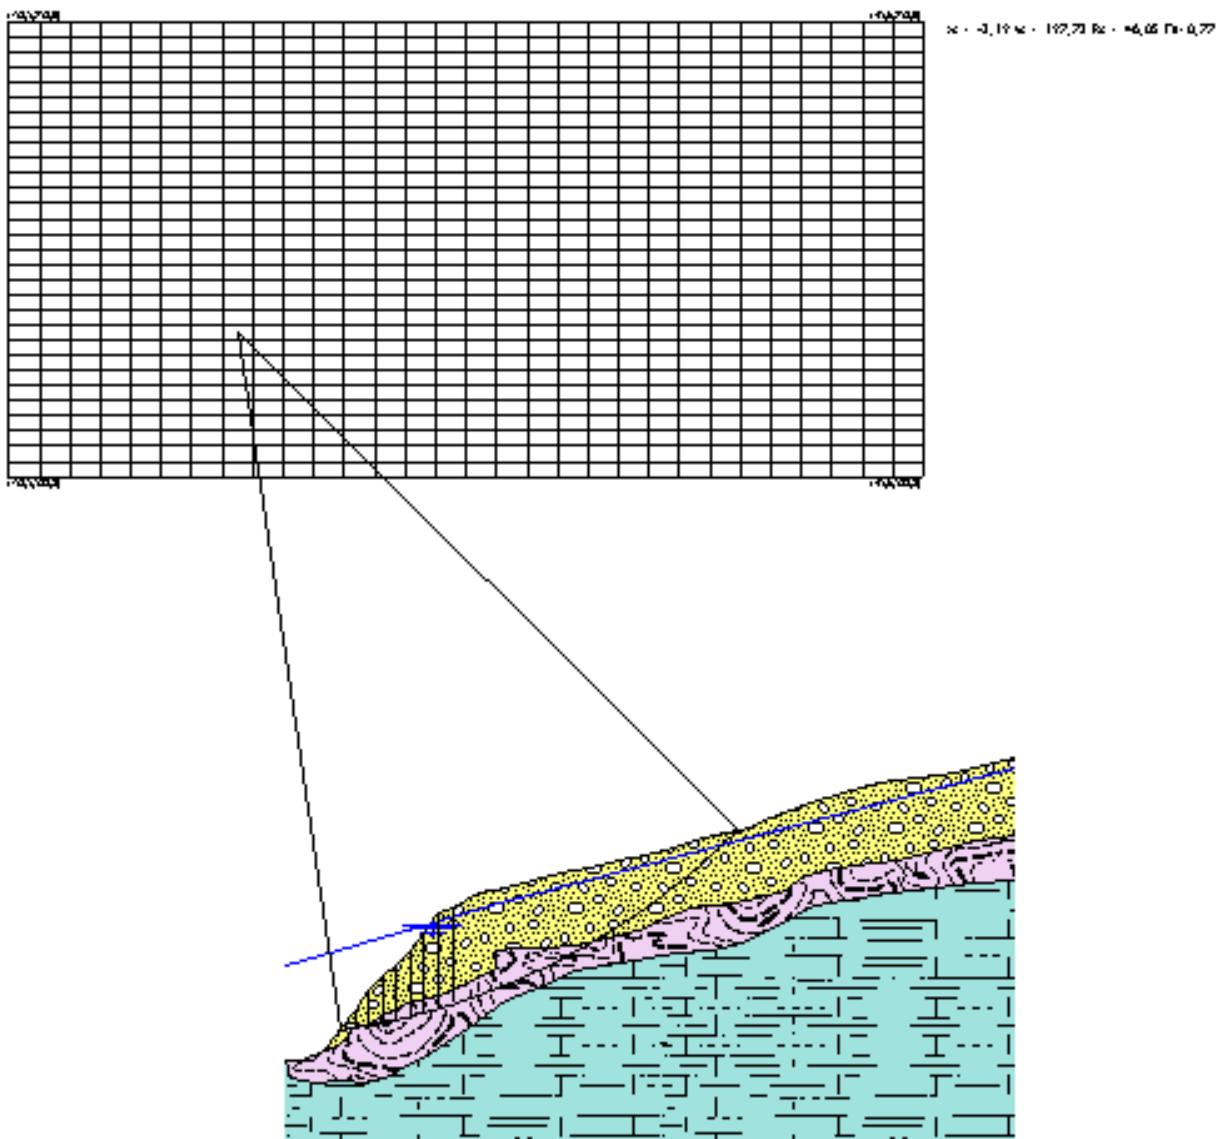
La figura sopra riportata si riferisce alla verifica di stabilità effettuata considerando superfici di rottura circolari; il programma di calcolo trova, nel profilo topografico del versante, l'area a maggiore criticità che corrisponde al valore di  $F_s$  più basso.

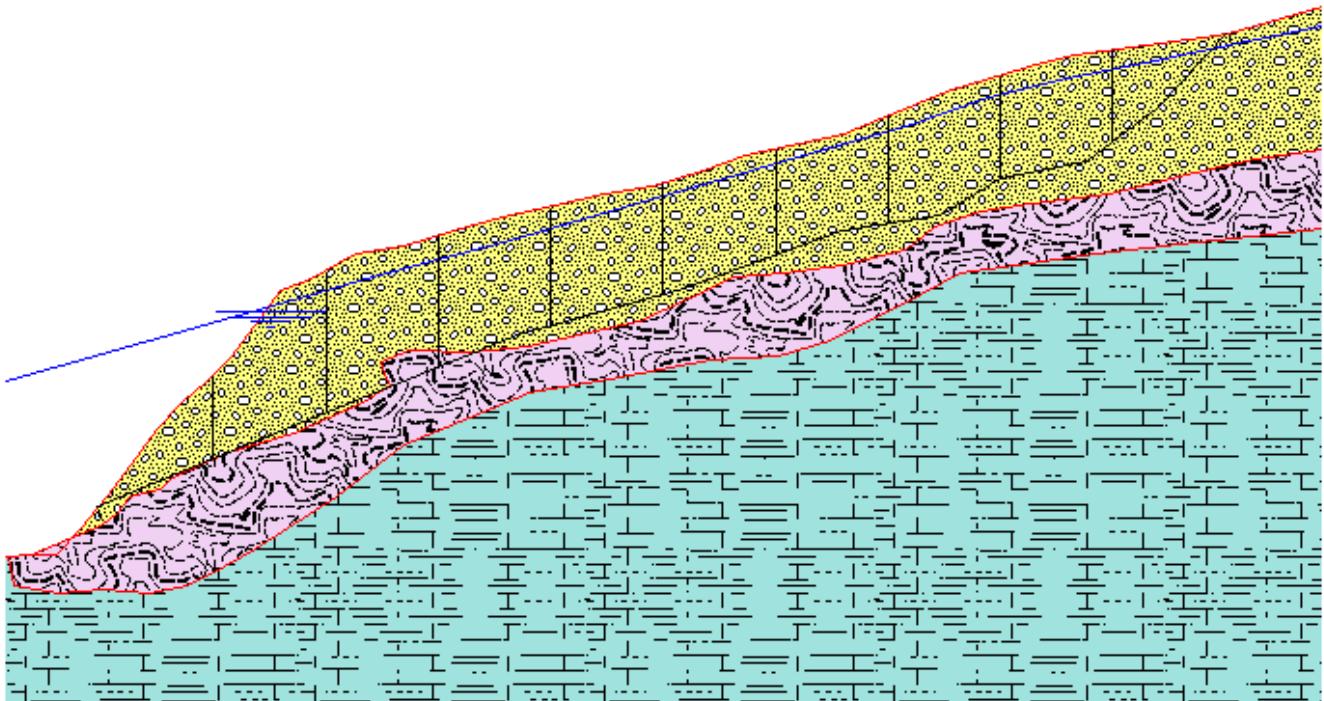
La seconda figura sopra riportata si riferisce alla verifica di stabilità effettuata considerando superfici di rottura composite; questa simulazione è quella che più si avvicina alla condizione reale.

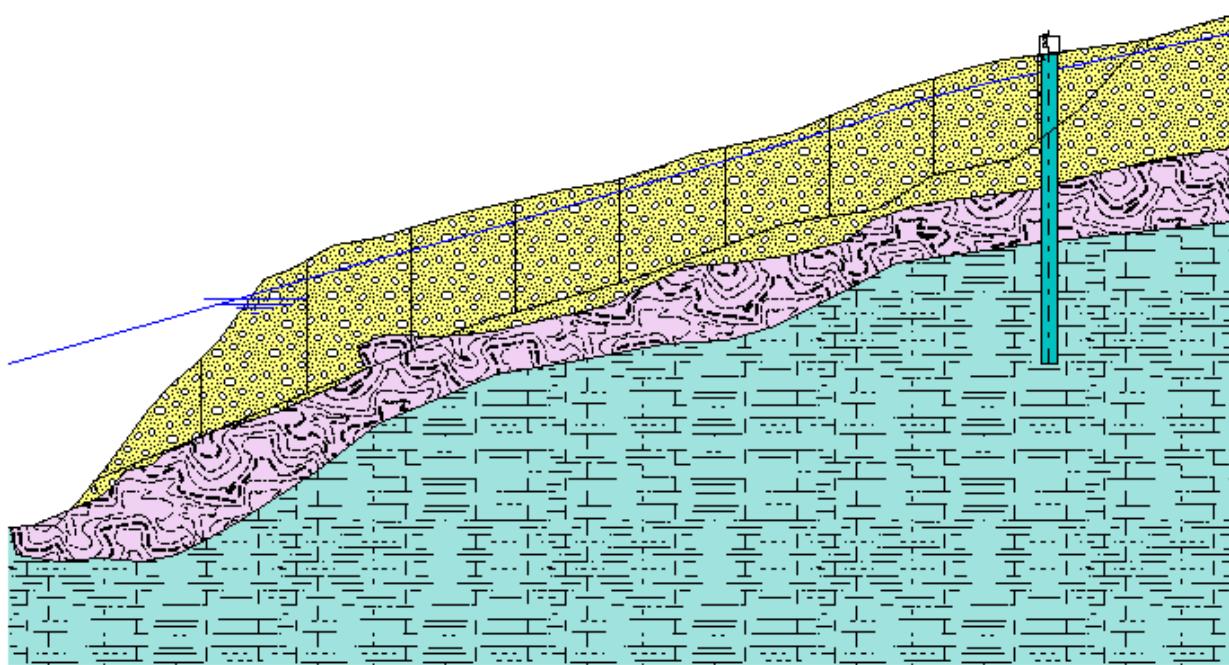
La figura sopra riportata si riferisce alla verifica di stabilità in cui viene simulata la realizzazione di opere di consolidamento del versante; nello specifico viene considerato la realizzazione di pali trivellati d. 600 mm.

Prendendo in esame la porzione a monte del palo, corrispondente alla strada comunale in oggetto, notiamo che il fattore di sicurezza  $F_s$  raggiunge valori decisamente elevati confermando che la palificata, da realizzare lungo la banchina di valle della strada comunale, porterebbe ad una condizione di stabilità della sede stradale.

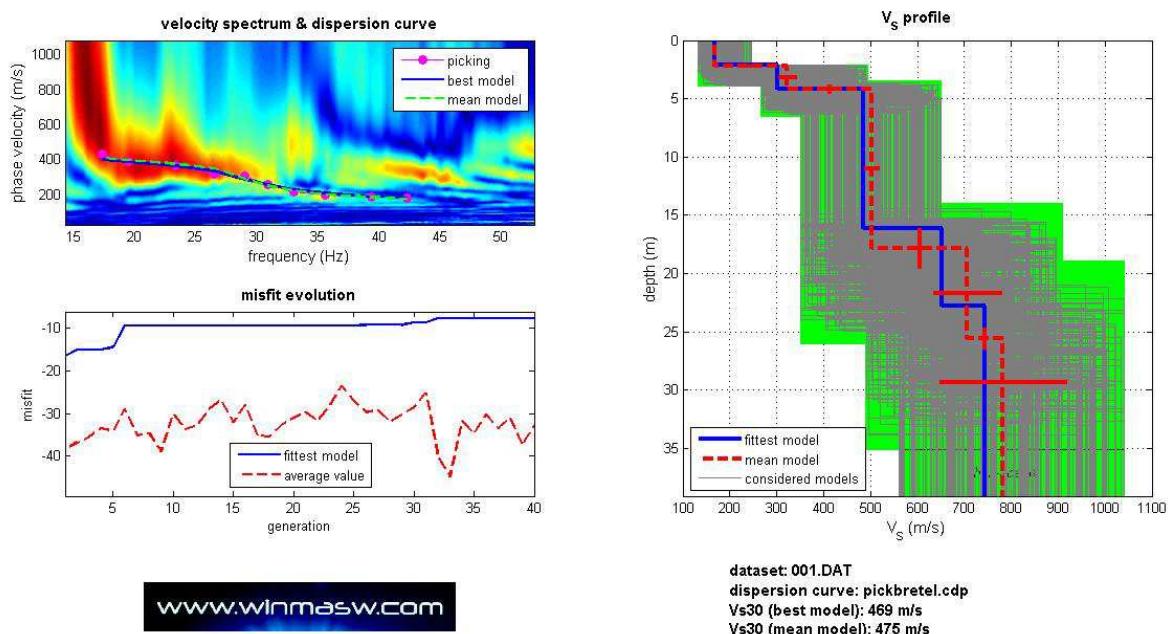
#### SPETTRO DI VELOCITA' E PROFILO DI VS CARATTERISTICO DELL'AREA DI INTERVENTO

Nella figura sottostante è riportata la modellizzazione e il profilo stratigrafico di fondazione; possiamo ritenere per la formazione stratigrafica presente, il seguente modello di  $V_s$ :

Il suolo di fondazione viene così classificato:

**Classe B = Rocce tenere e depositi di terreni a grana grossa molto addensati o terreni a grana fina molto consistenti**, con spessori superiori a 30 m, caratterizzati da un graduale miglioramento delle proprietà meccaniche con la profondità e da valori di  $V_{s30}$  compresi tra 360 m/s e 800 m/s.

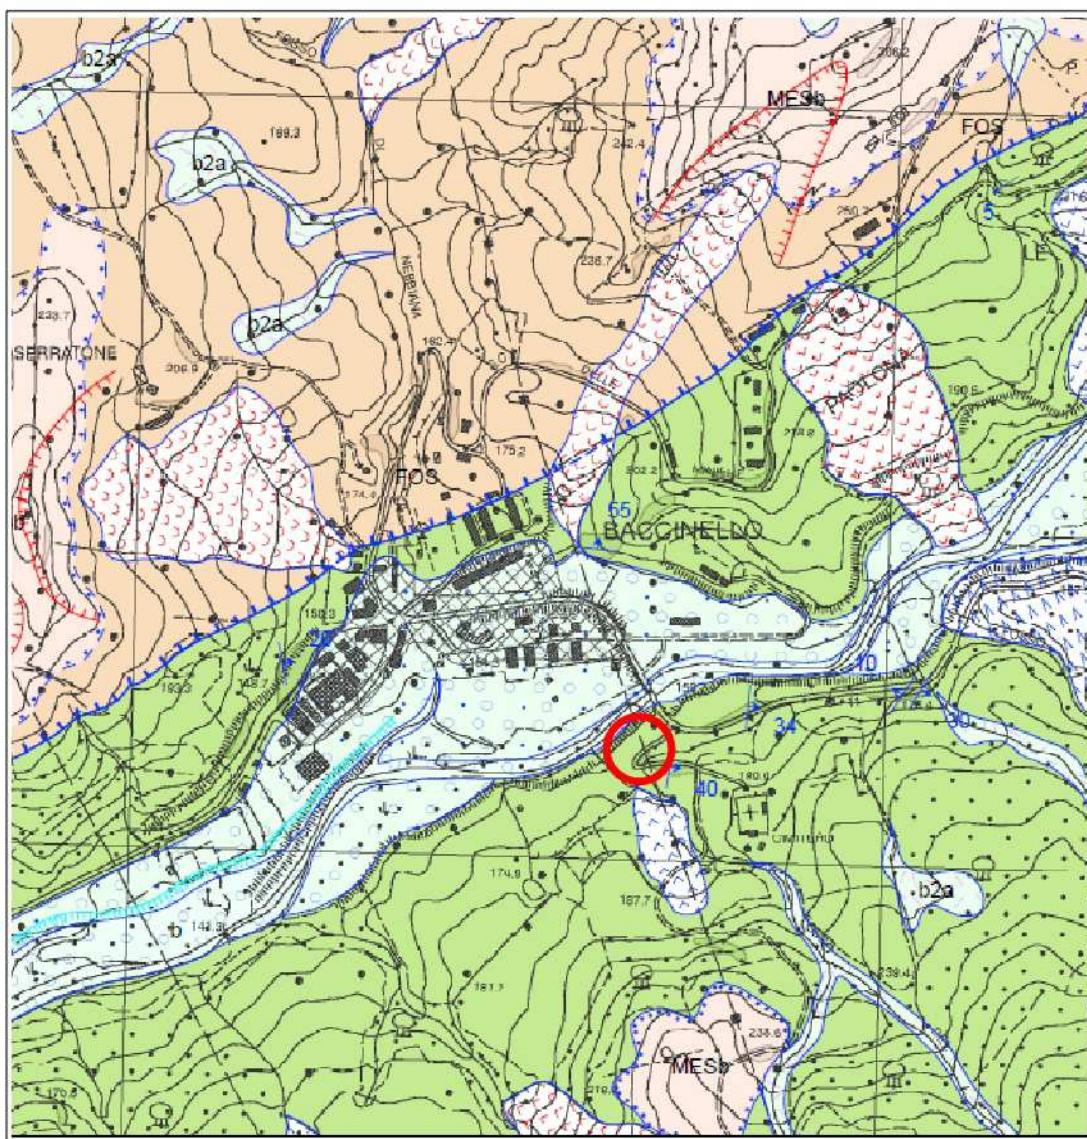
**CARTA GEOLOGICA**  
(scala 1:10 000)

Stralcio Carta Geologica Regionale - Sezione 332010  
( CARG - Regione Toscana - fonte Web SITA Cartoteca)

Dalla carta geologica riportata nell'Allegato 1 (stralcio della Sezione 332090 - CARG - Regione Toscana) notiamo che l'area di Baccinello è fortemente caratterizzata da una faglia diretta, ad andamento quasi rettilineo ed orientata NE-SW, che separa le formazioni alloctone dell'Unità di Santa Fiora dai depositi palustri del Turoliano caratterizzati dai livelli lignitiferi descritti in precedenza.
