PROVINCIA TORINO		COMUNE DI CHIOMONTE	
LIVELLO PROGETTUALE		PROGETTO ESECUTIVO	
CUP F77B14000430001	TITOLO INTERVENTO REALIZZAZIONE DI PARAVALANGHE IN LOCALITA' VERGER		
CODICE OPERA 020PS13C			
Tavola n. 16	TITOLO TAVOLA RELAZIONE GEOLOGICA		
DATA 3 MAGGIO 2018	SCALA -	AREA PROGETTUALE GEOLOGICA E GEOTECNICA	
FORMATO ELABORATO A4	CODICE GENERALE ELABORATO 020PS13C 0 0 E GG 00 CG 016 0		
NOME FILE TAV_16_020PS13C_0_0_E_GG_00_CG_016_0.doc			
VERSIONE	DATA	DESCRIZIONE	
0	3 MAGGIO 2018	Prima redazione	
GEOALPS STUDIO ASSOCIATO Geol. Michel LUBOZ - Geol. Andrea BUSSI Via Croce di Città n° 56, 11100 Aosta (AO) email: tecnici@geoalps.it - PEC: geoalps@pec.geoalps.it P. Iva 01189240078		TIMBRI - FIRME

1 PREMESSA

Il presente progetto prevede la realizzazione di opere di difesa di tipo attivo dal pericolo valanghe mediante la posa di paravalanghe a tipologia ad ombrello a protezione dell'abitato di Verger, nel comune di Chiomonte.

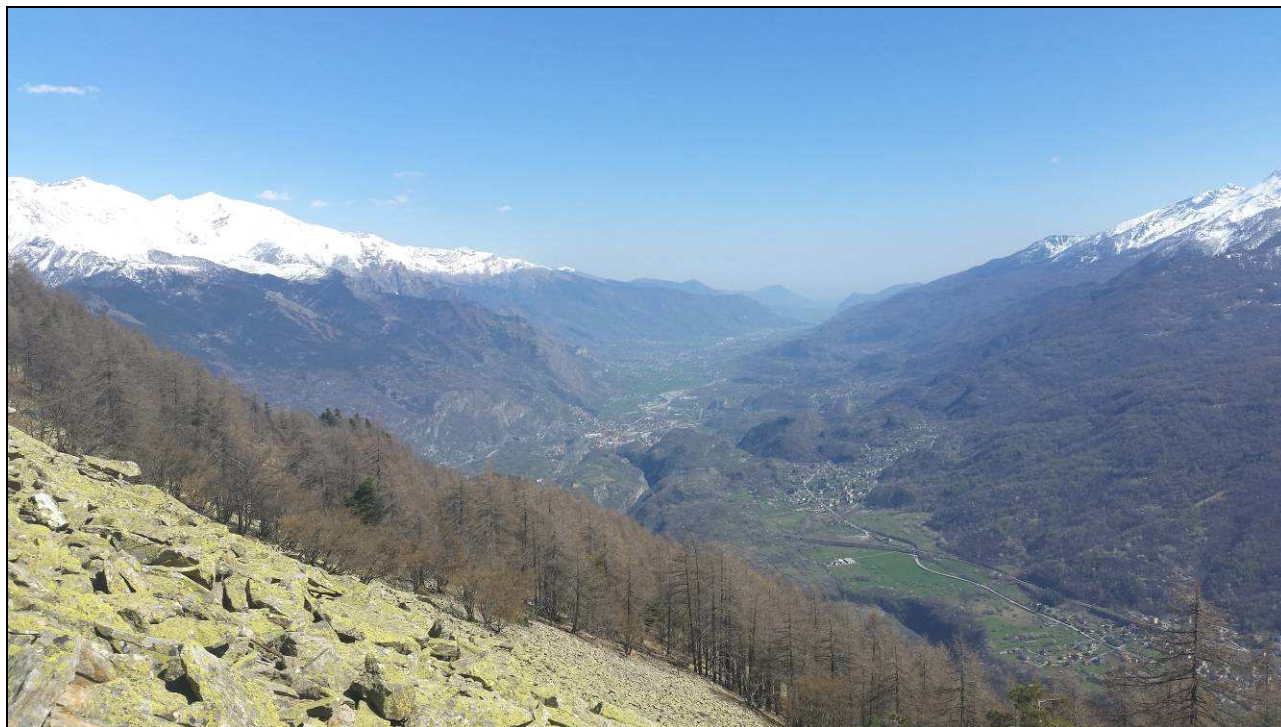
Fig. 3.1 – Val di Susa vista dal versante meridionale della Costa dei Quattro Denti

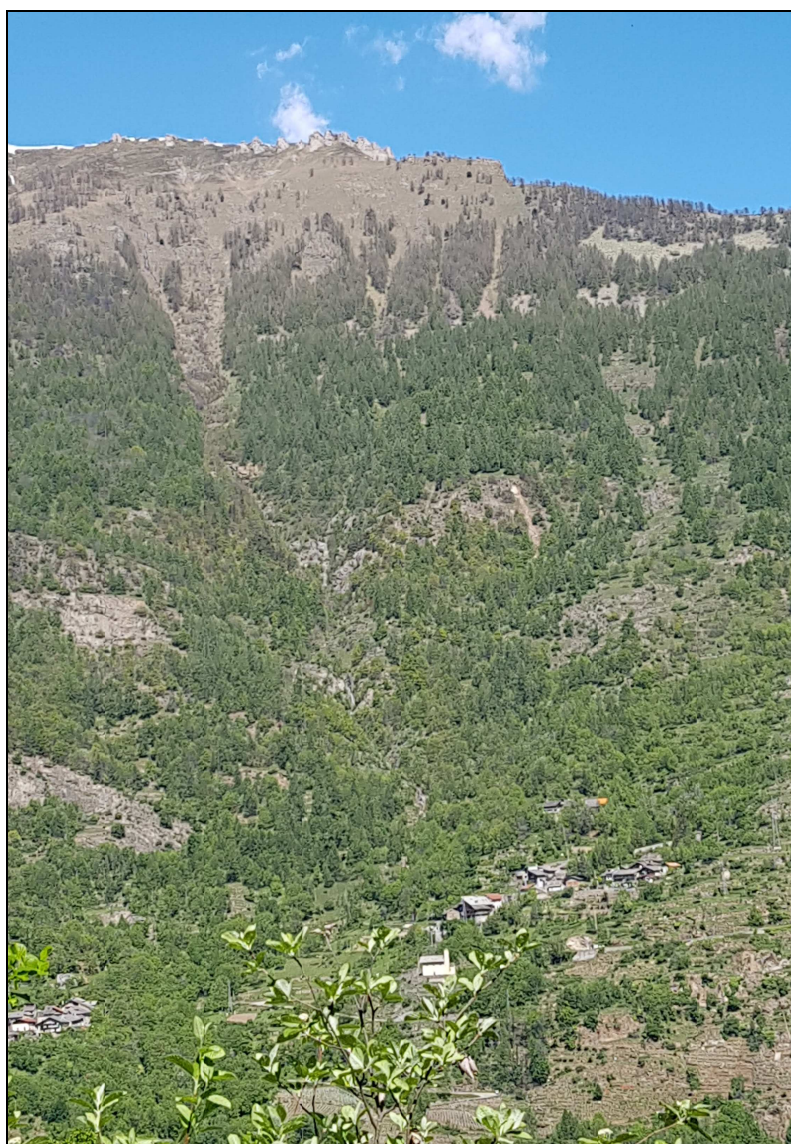
Fig. 3.2 – Vista del versante sinistro
oggetto degli interventi

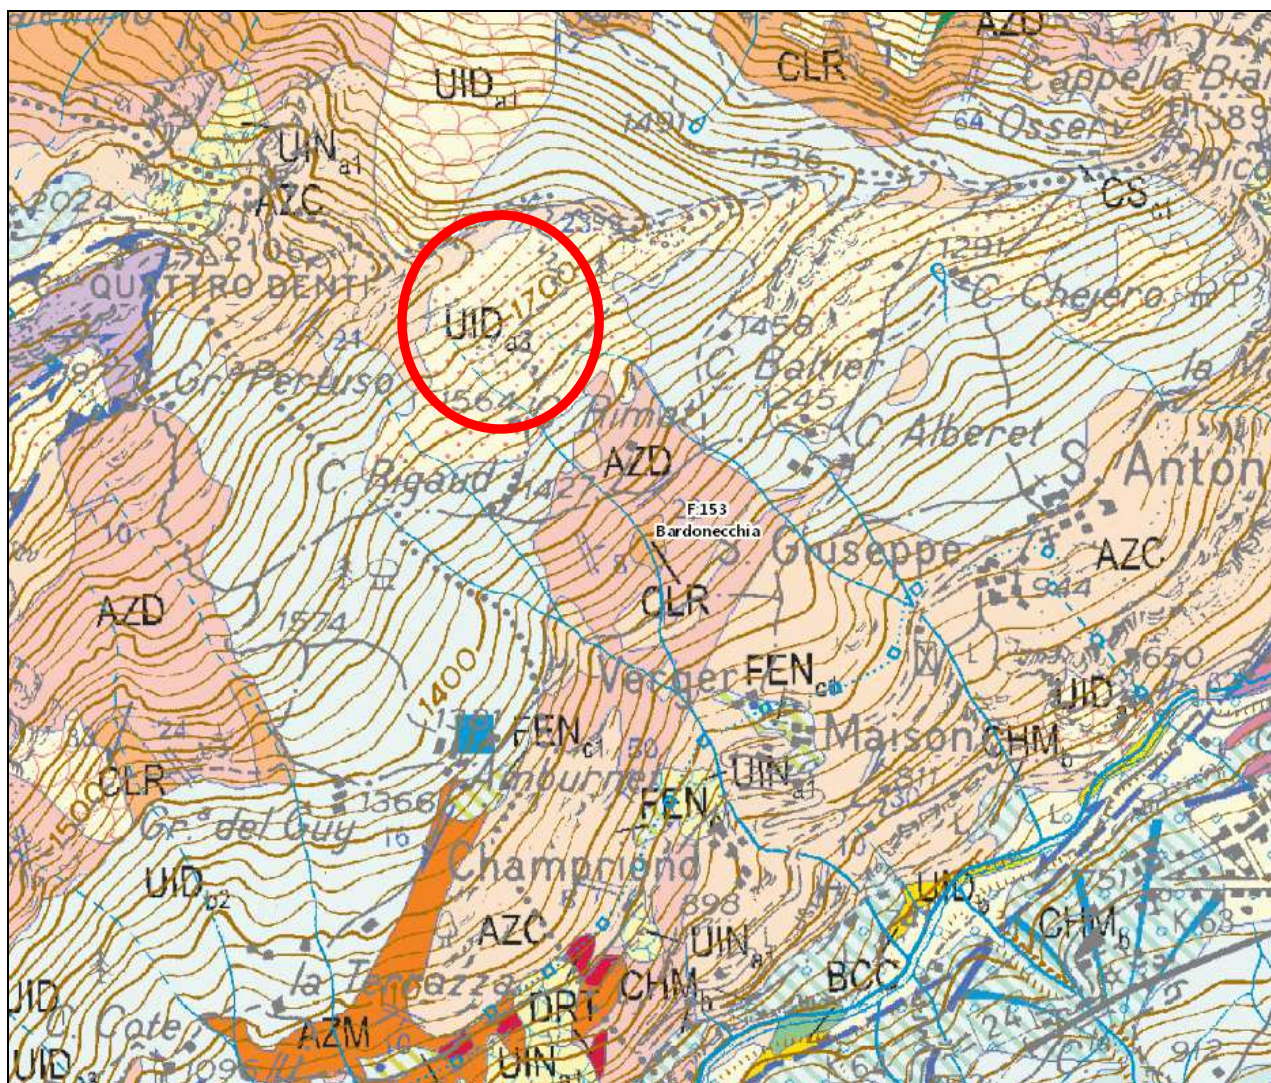
Fig. 4.2 – Estratto cartografia ISPRA – Progetto CARG – Fg.n°153

Nell'area di studio sono state riconosciute le seguenti unità del complesso d'Ambin

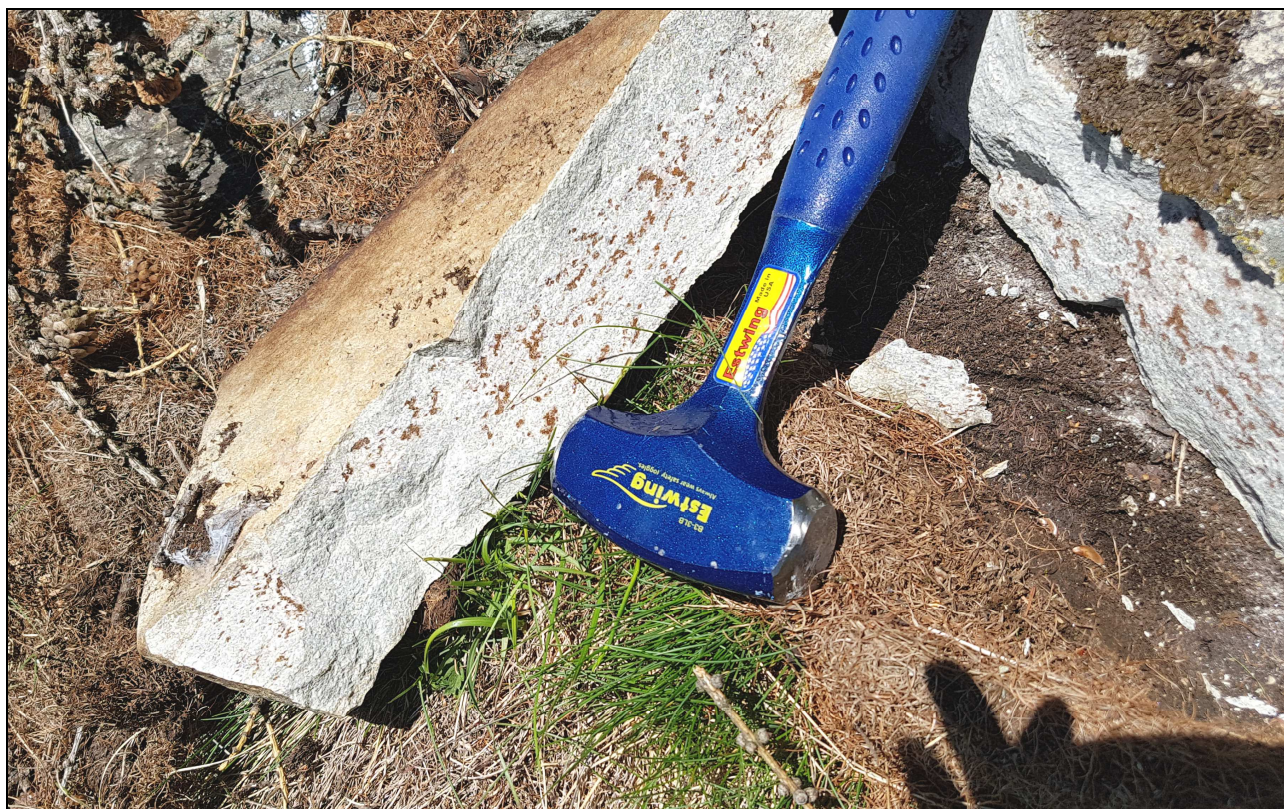
Fig. 4.3 – Gneiss leucocratici a giadeite (blocco dell'accumulo detritico dell'area di intervento)

Gneiss molto compatti a grana fine di colore biancastro con caratteristica colorazione rosso ruggine. Sono rocce molto omogenee costituite da quarzo, albite, mica bianca e, in quantità accessoria, opachi. Raramente si rivengono porfiroclasti di K-feldspato al cui interno è presente giadeite relitta già segnalata da Gay (1972). La giadeite, pseudomorfa su originaria albite magmatica, si presenta in aggregati sericitici a grana molto fine associata a quarzo. Talvolta viene sostituita da mica bianca. Sono anche presenti porfiroclasti magmatici plurimillimetrici di plagioclasio parzialmente sericitizzato. La roccia presenta, inoltre, tessitura da debolmente scistosa definita dalla isorientazione delle miche.

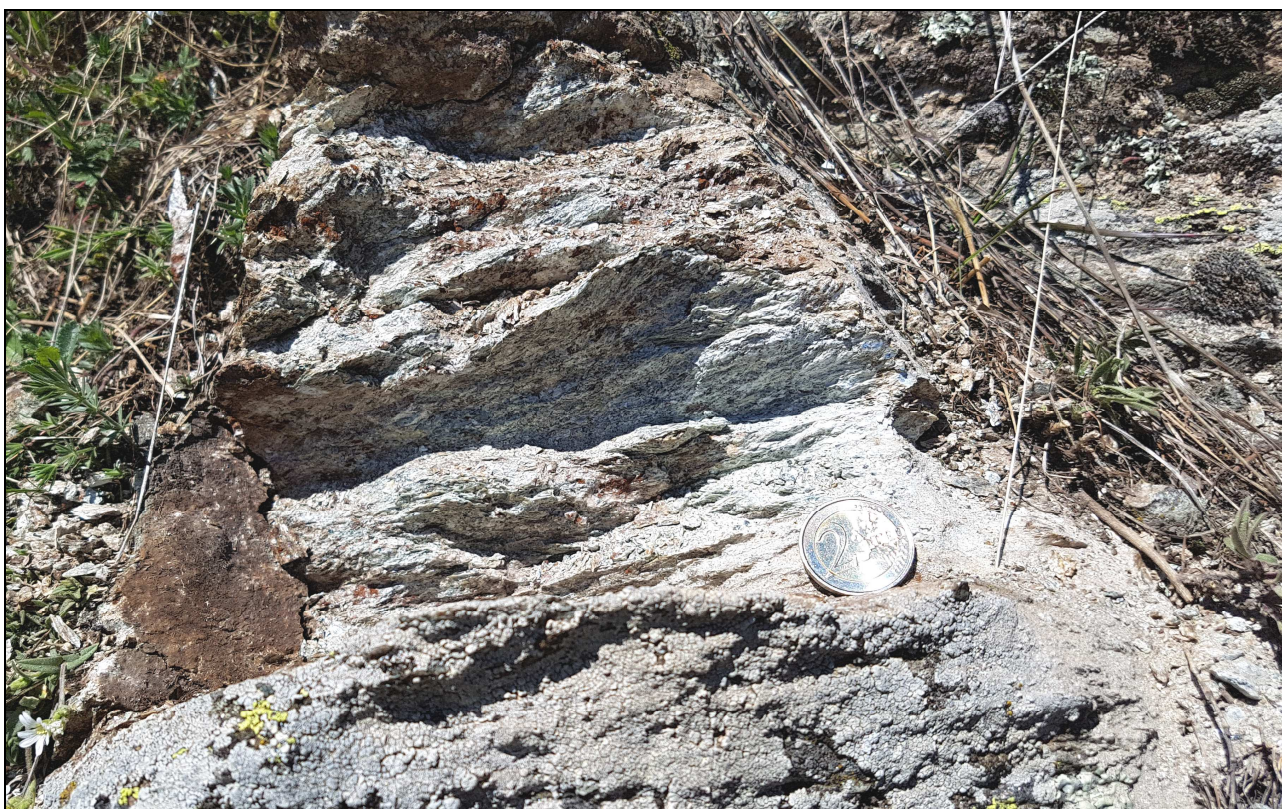
Fig. 4.3 – Gneiss occhiadini ad albite e clorite (affioramento roccioso in prossimità di Cascina Rimat)

Gneiss di colore verde chiaro costituiti prevalentemente da quarzo, albite, mica bianca, clorite con subordinati cloritoide relitto, biotite tardiva e carbonati, costituiscono il litotipo prevalente del complesso d'Ambin. La roccia presenta una foliazione tettonica ben sviluppata definita da mica bianca e clorite ed è caratterizzata da una tessitura occhiadina definita da aggregati granoblastici plurimillimetrici ad albite, quarzo, clorite e magnetite cresciuti su pirosseno giadeitico e aggregati a quarzo, clorite e albite cresciuti su anfibolo sodico. La clorite si presenta in grosse lamelle isolate probabilmente cresciute su originaria biotite magmatica. Sono inoltre molto abbondanti i minerali accessori, alcuni dei quali tipici di rocce magmatiche a chimismo intermedio: opachi (ilmenite e magnetite), rutilo trasformato in titanite, tormalina, zircone, apatite ed epidoto.

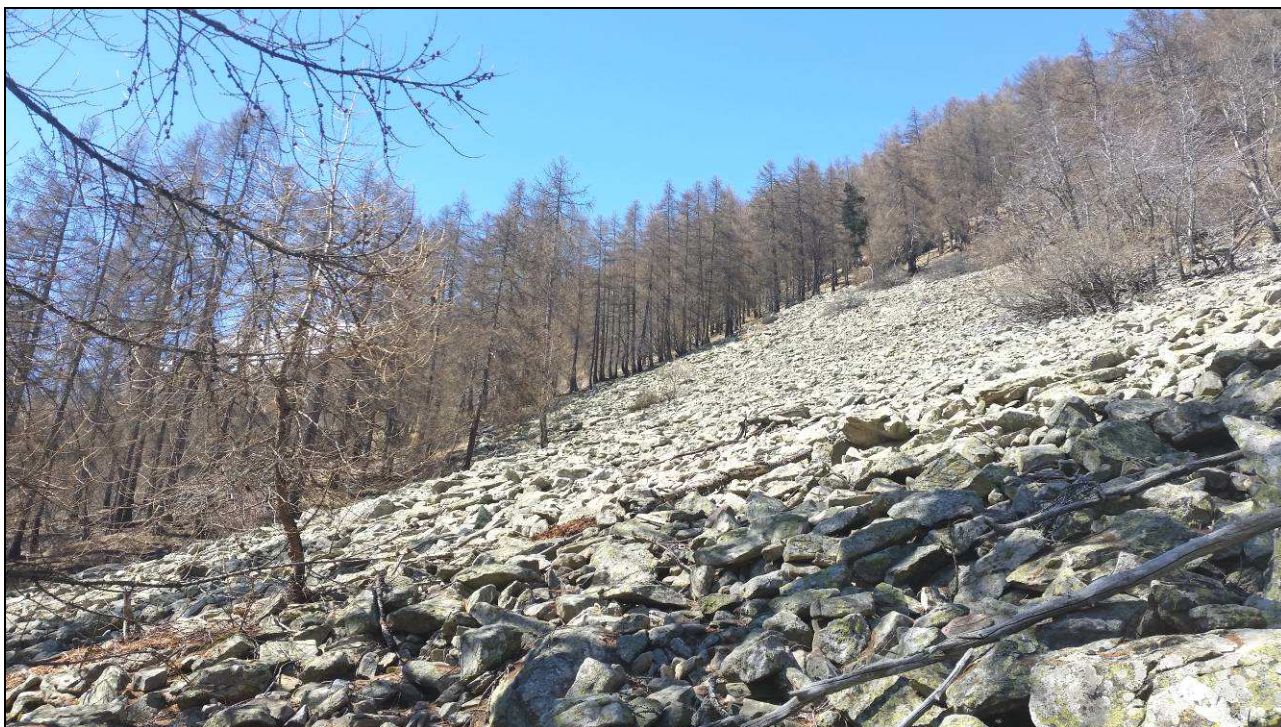
Fig.5.1 – Depositi quaternari interessati dagli interventi in progetto

Unità 1: Detrito di falda a blocchi

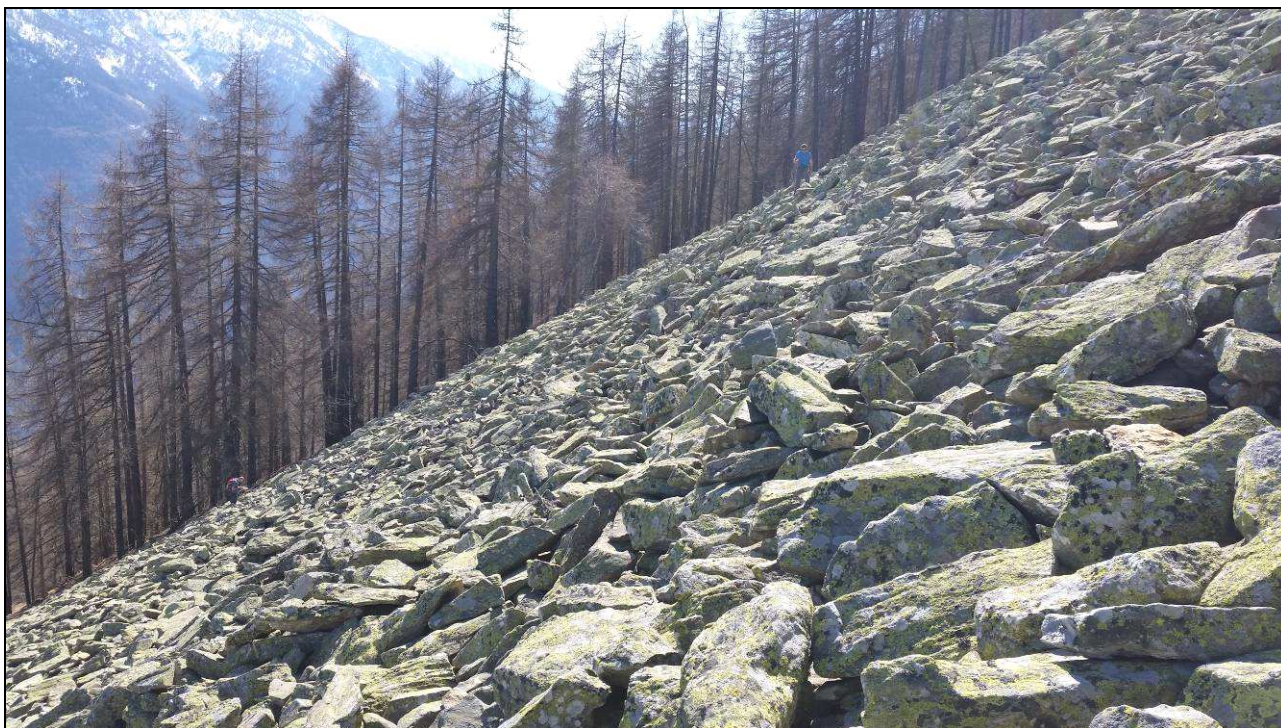
Fig.5.2 – Depositi quaternari interessati dagli interventi in progetto
