COMUNE DI VICOPISANO  
( Provincia di Pisa)

## PROGETTO ESECUTIVO DI RESTAURO FUNZIONALE E MESSA IN SICUREZZA DEL CAMMINAMENTO DI RONDA E DELLA TORRE DEL SOCCORSO

**OGGETTO: RELAZIONE GENERALE**

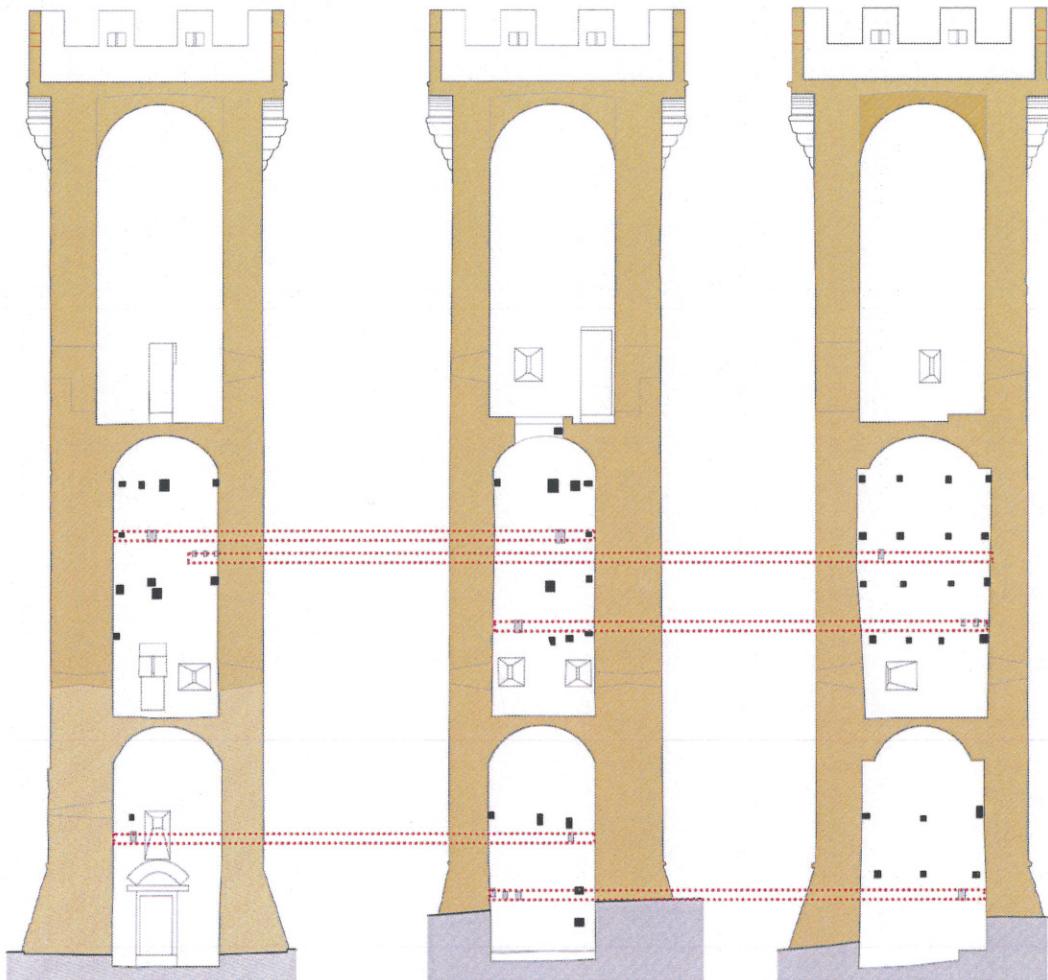
*Individuazione di tracce nei paramenti e loro lettura critica  
(buche ponteie e alloggiamenti delle travi a sostegno di scale, ballatoi e solai intermedi)*

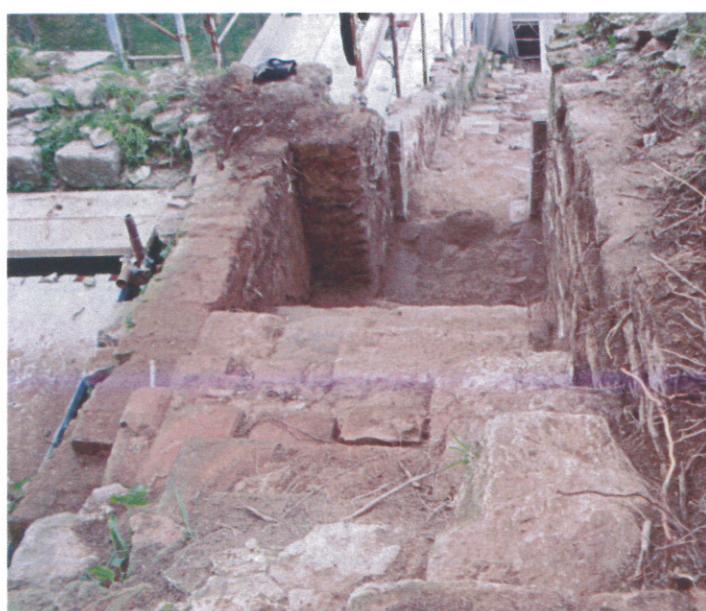
Passaggio sulla Torre di San Simone durante la fase di pulitura e ritrovamento dei dislivelli

In corrispondenza della Torre di San Simone il percorso è previsto sul lato destro, attraverso il passaggio all'interno della torre e precisamente sulla volta in aggetto. Una verifica della congruità progettuale sarà possibile e necessaria in fase di cantiere, quando sarà più agevole accedere in sicurezza rispetto all'attuale passaggio a sbalzo sopra i beccatelli.

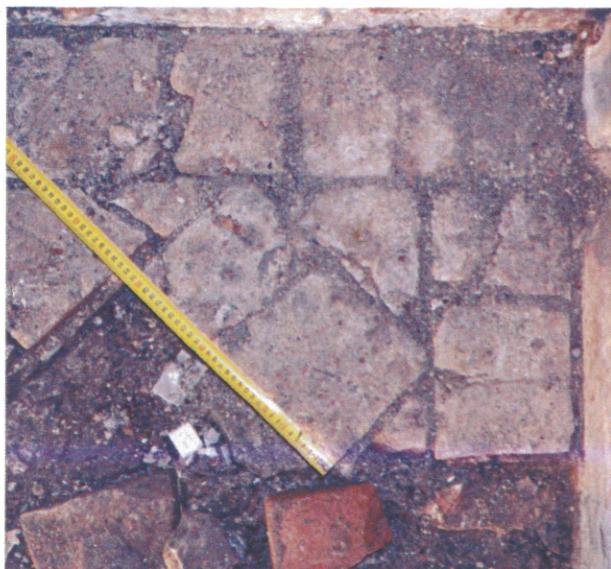
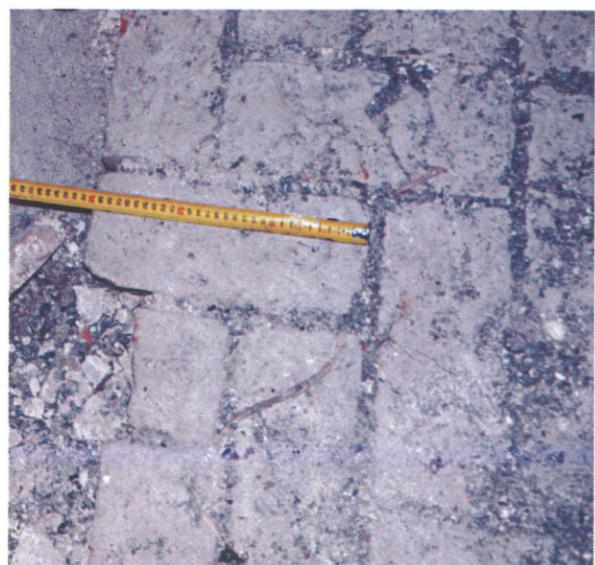
*Particolare degli elementi in cotto al primo livello e del primo piano*

La pavimentazione del solaio al primo piano verrà smontata per permettere il consolidamento strutturale della volta con un getto di malta idraulica e rete in basalto.

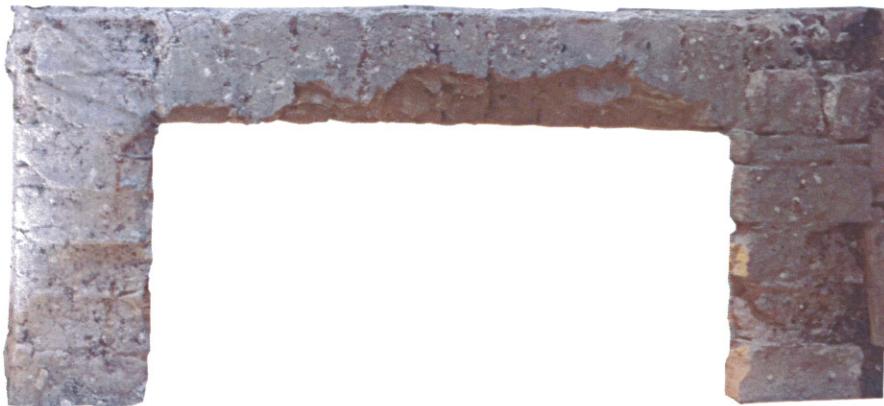
*Particolare delle tracce di tessitura degli elementi in cotto della pavimentazione del secondo livello intorno all'apertura della scala*

Il solaio del secondo piano attualmente risulta senza la pavimentazione originaria tranne che nella fascia intorno all'arrivo della scala della quale possiamo ancora rileggere la malta di allettamento. In questo caso si procederà al consolidamento della volta come nel caso precedente e si utilizzerà una pavimentazione di recupero con una tessitura analoga al piano sottostante.

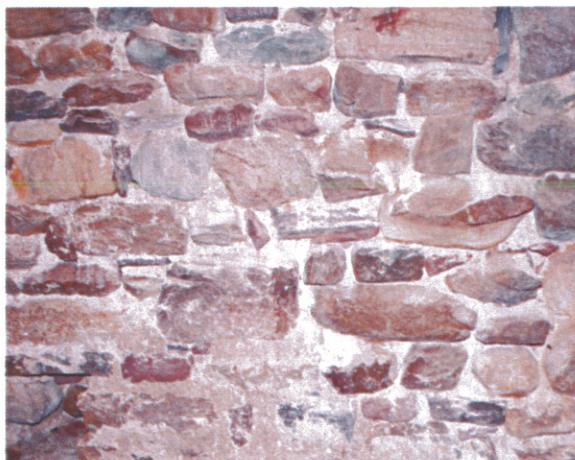
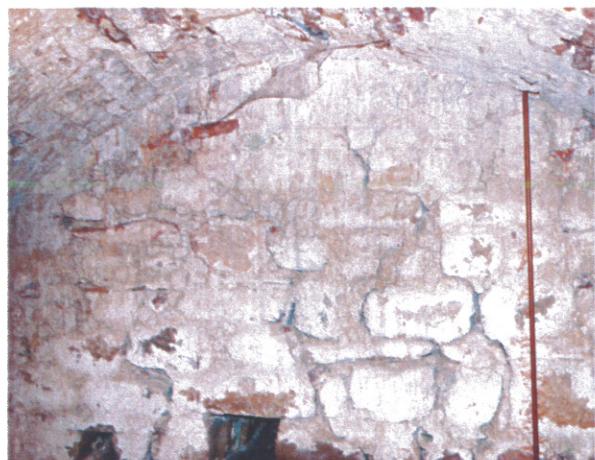
*Particolare delle tessiture murarie, dei resti di intonaco e di scialbo*

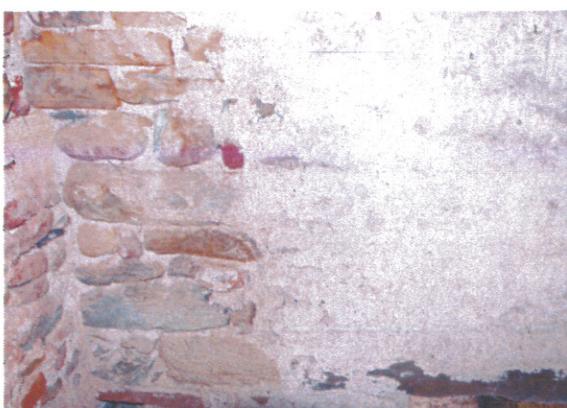
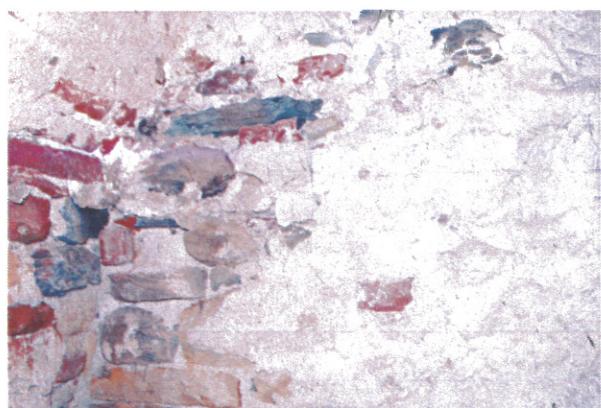
*Particolare delle tessiture murarie, dei resti di intonaco*

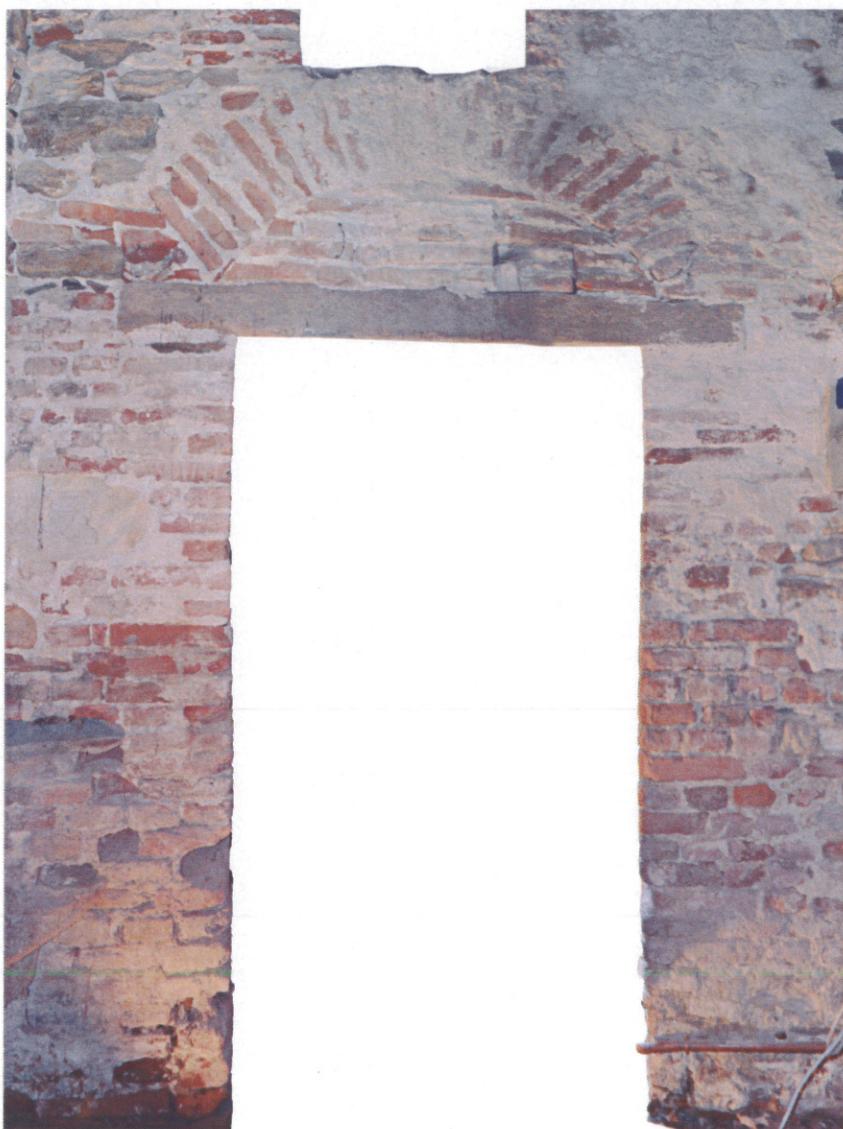
*Particolare delle tessiture murarie intorno all'ingresso*

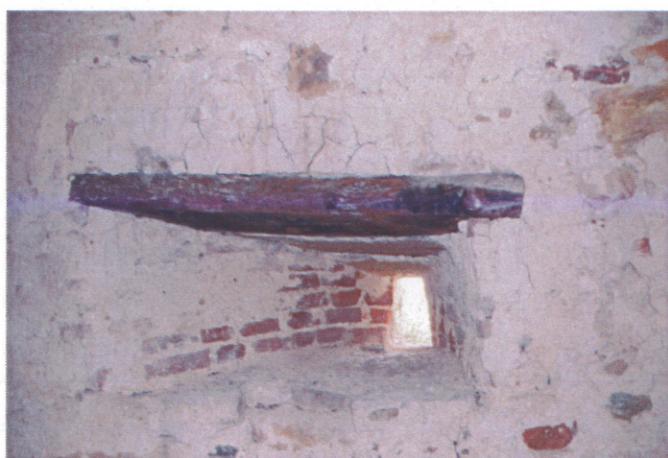
*Particolare delle crettature dell'intonaco; fenomeno diffuso sul paramento*

Gli interventi consistono principalmente in una prima fase di messa in sicurezza degli intonaci mediante preconsolidamento e un ristabilimento della coesione con impregnazione di prodotto consolidante a base di silicato di etile o resine acriliche in soluzione o emulsione o microemulsione, dato a pennello. Qualora sia necessario applicare un bendaggio di sostegno provvisorio

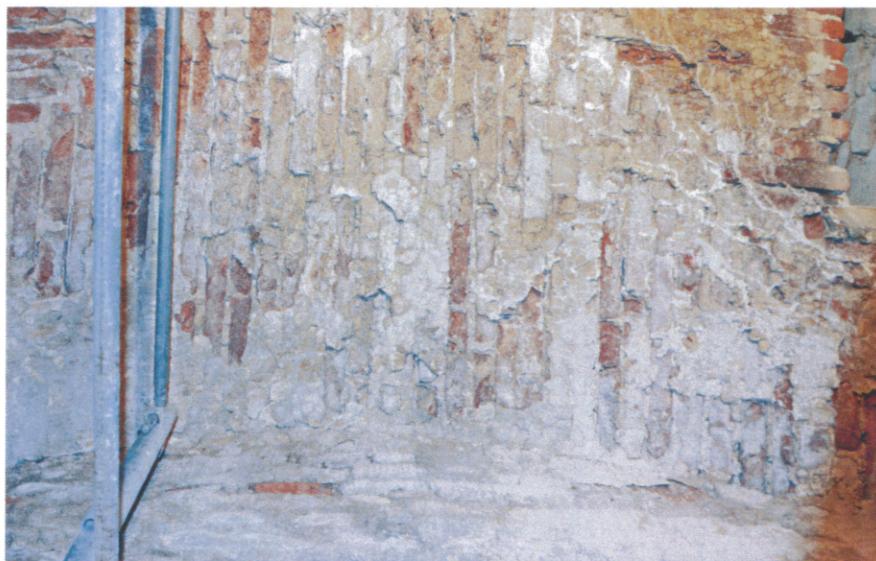
*Particolare delle tessiture murarie della volta del secondo piano e suo stato di degrado*

Per il restauro dell'intradosso della volta si prevede una stuccatura di tutti i giunti dei mattoni costituenti la struttura della volta a crociera reale con malta di calce idraulica con le caratteristiche sopra menzionate. Le parti di intonaco ancora presenti saranno restaurate mentre, a differenza dei paramenti, l'intonaco *"lisciato a mestola metallica"* verrà integrato con una malta di calce idraulica debolmente addittivata di pozzolana e con inerti delle stesse caratteristiche di quelli esistenti in modo da uniformare tutta la volta. Successivamente verrà trattata con una velatura di calce additivata con terre naturali in sospensione acquosa data a pennello previa campionatura da approvare.

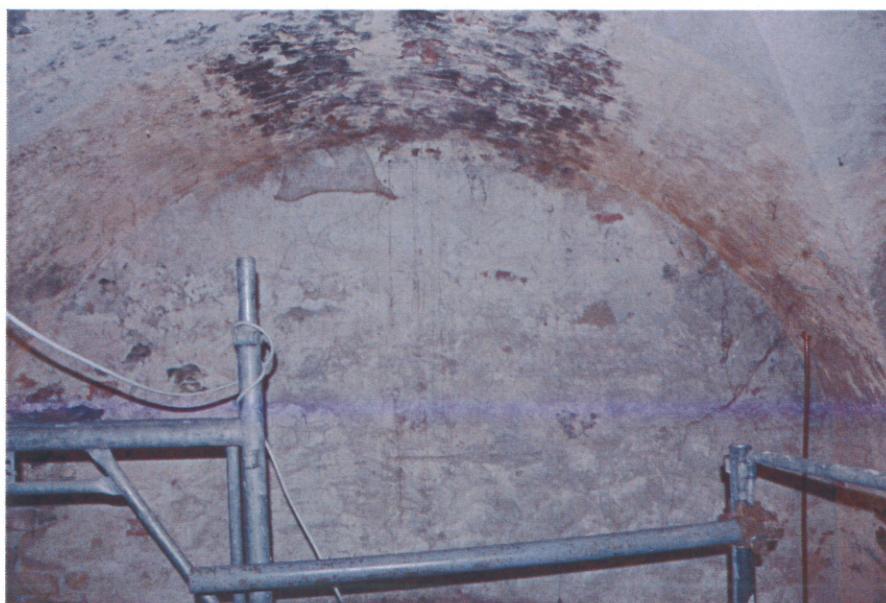
*Particolare dello stato di degrado della volta al primo piano*

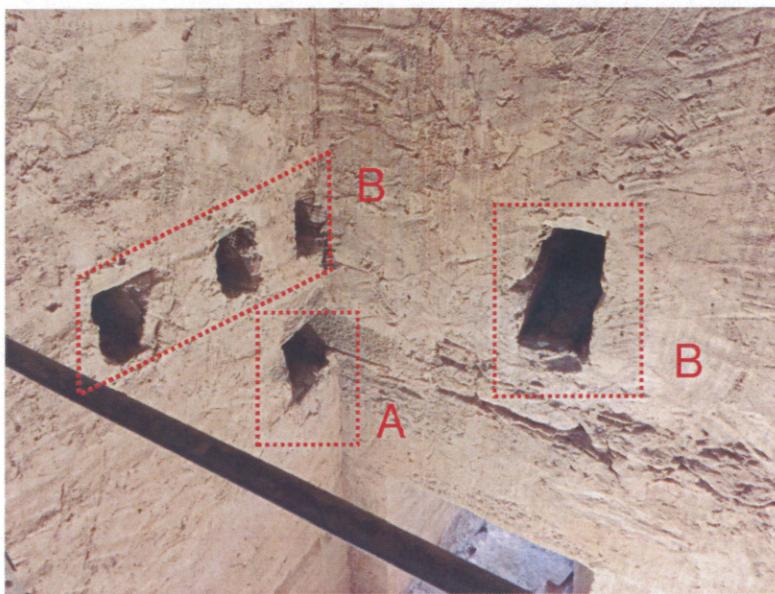
Questa foto evidenzia chiaramente l'alloggiamento di una trave lignea, ormai perduta, nella muratura in pietra, la sede di ancoraggio dei travicelli (dettagli B), una buca pontaia dettaglio A. Nel paramento sono comunque presenti ulteriori tracce come

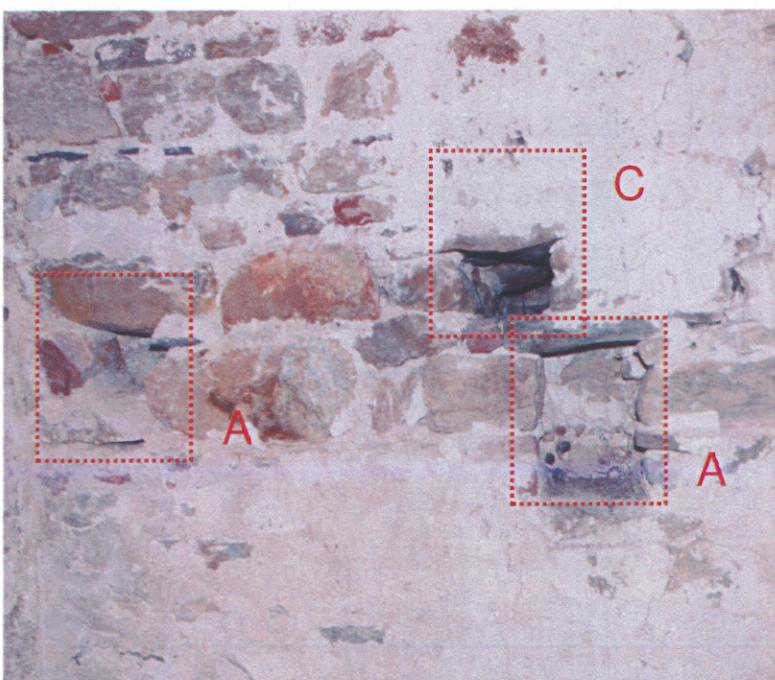
quella evidenziata nella foto sottostante (dettaglio C) probabilmente derivanti da sedi di alloggiamento di elementi lignei (a mensola o a trave) con funzioni di sostegno per vari materiali, necessari durante gli scontri militari e assedi.

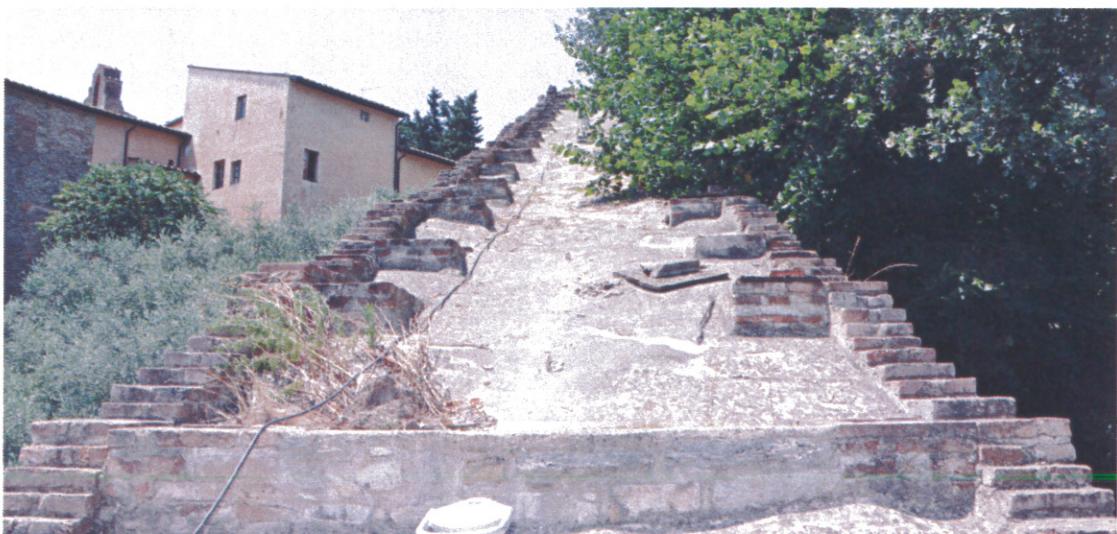
Vista della discesa del Soccorso oltre la Torre di San Simone

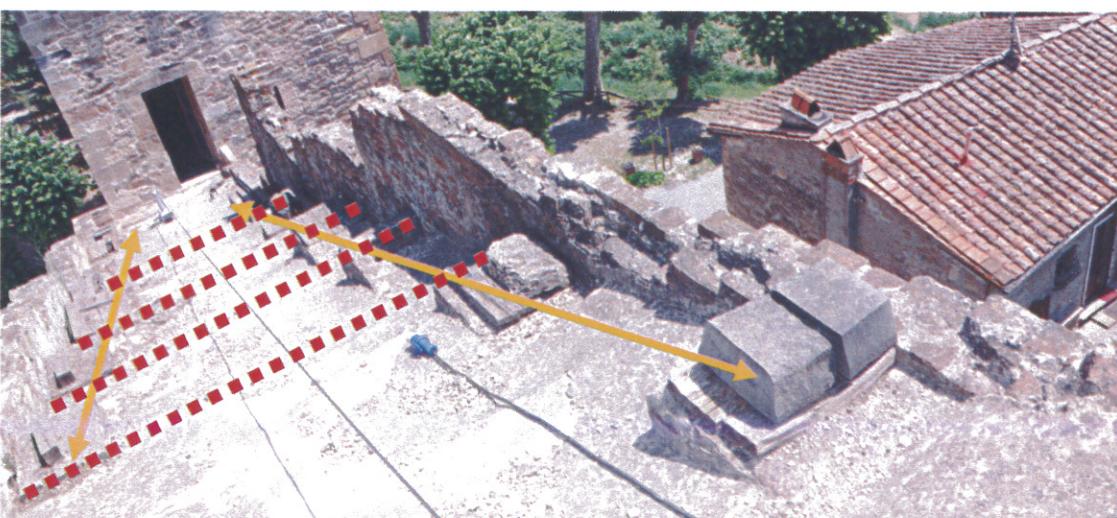
Schema di ricostruzione della gradonata

■■■■■ Traccia gradoni  
↔ Buche per la difesa piombante

L'intervento consiste nella ricostruzione dell'originaria gradinata in laterizio seguendo la partitura dettata dalla scansione delle caditoie poste sugli archetti pensili (circa 82 – 85 cm.).

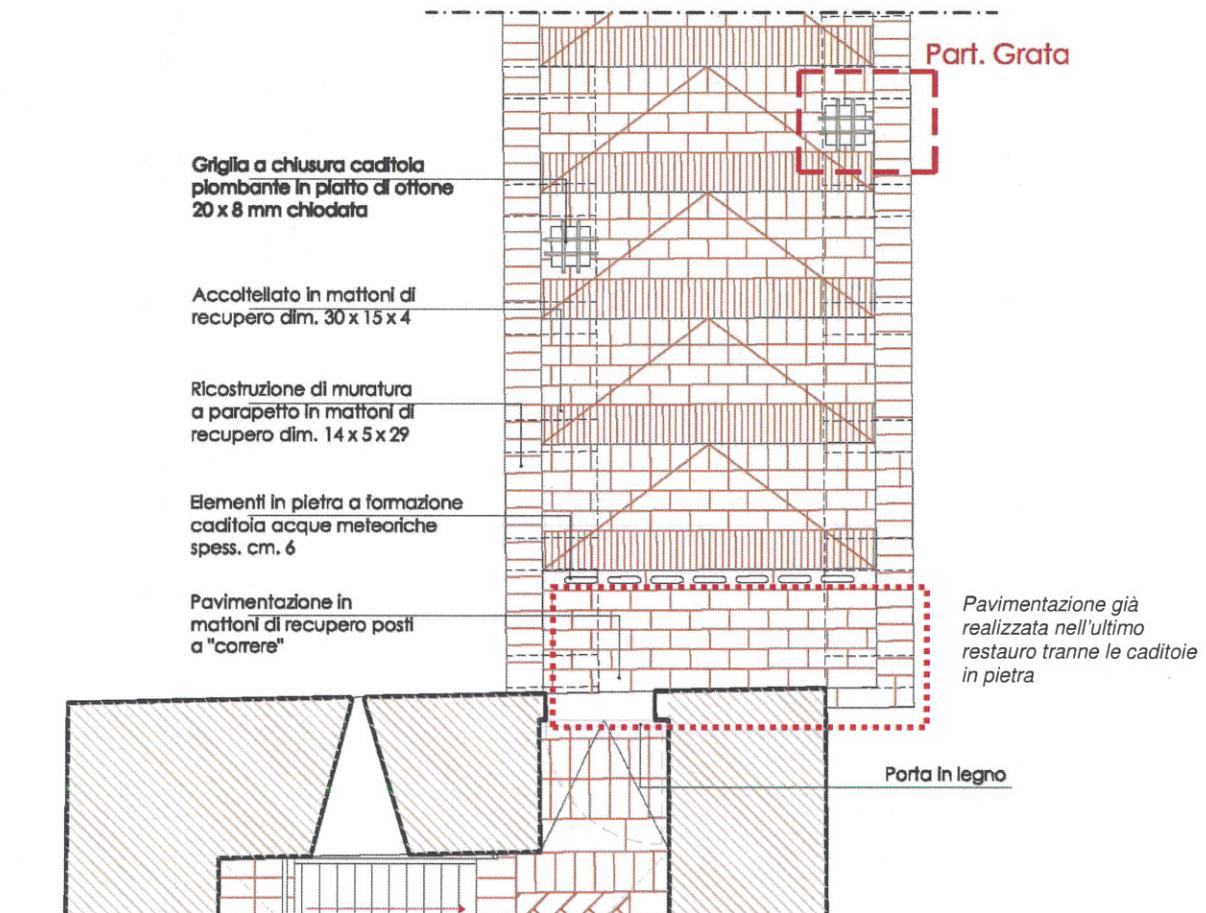
Dettaglio gradonata a "passo d'uomo" in progetto

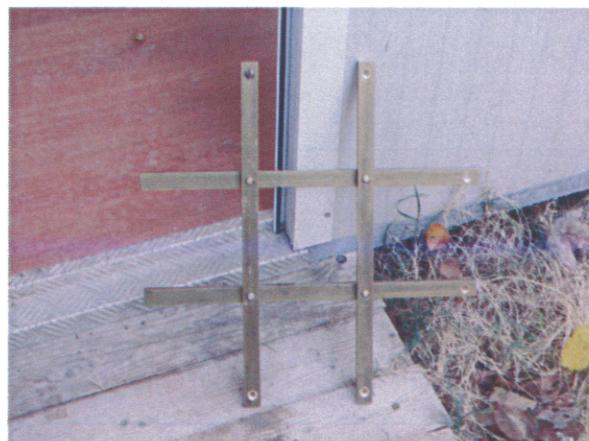
Foto del campione di grata realizzato per le caditoie dello spalto della Torre del Soccorso nel recente restauro

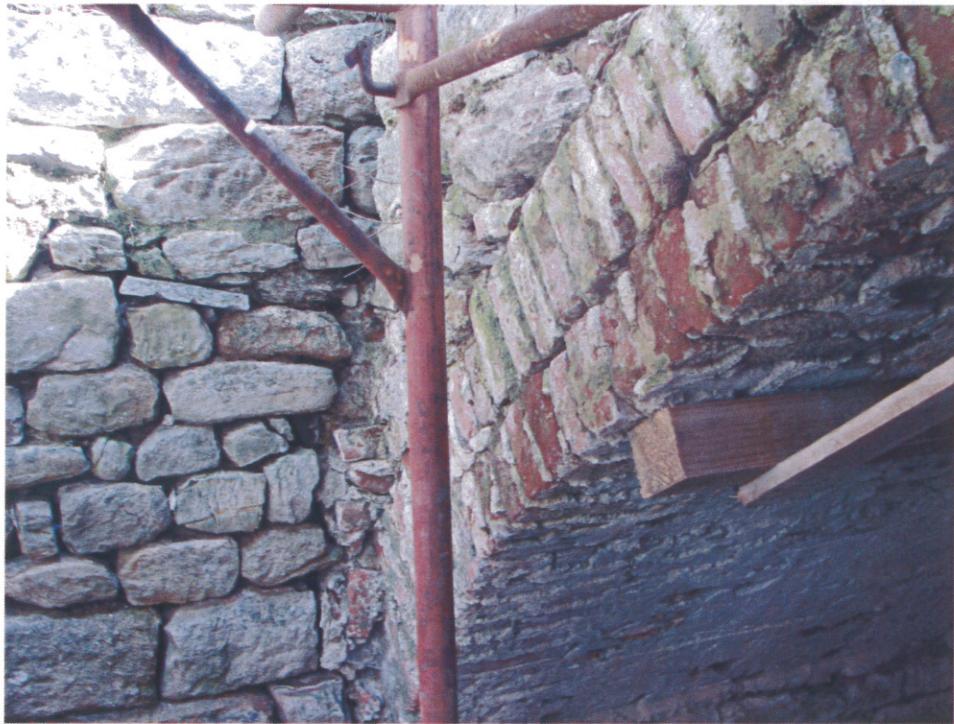
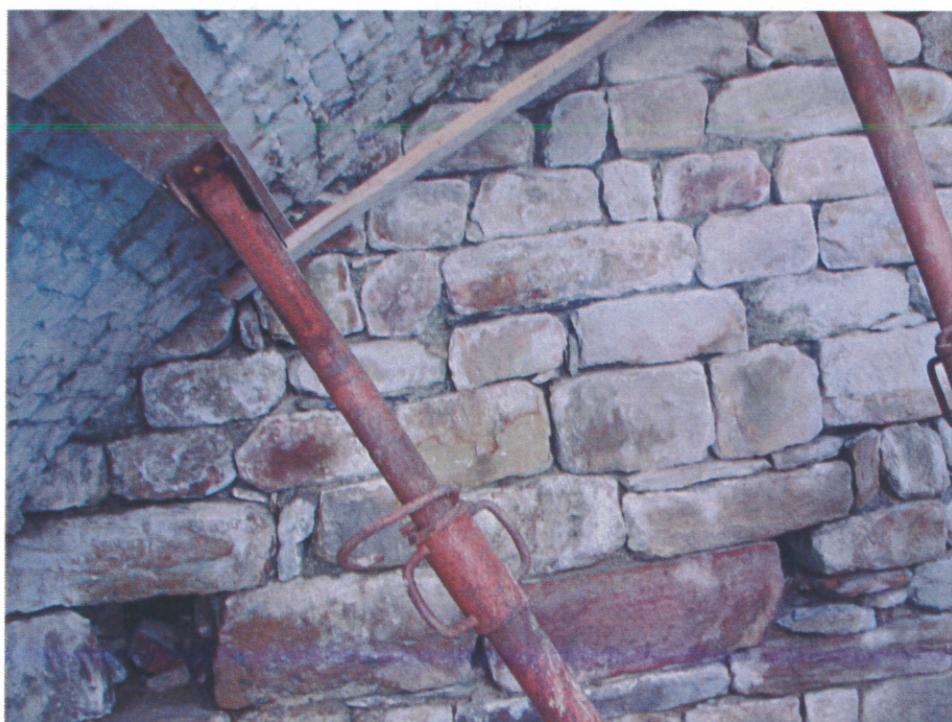
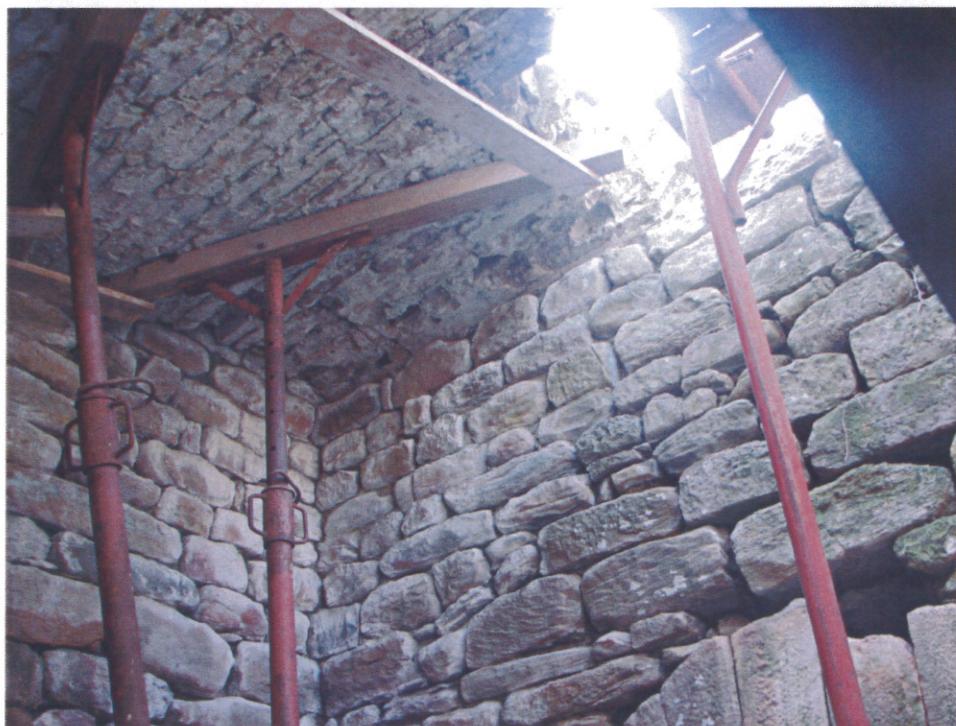
Le foto seguenti documentano lo stato di degrado della volta scattate durante l'ultimo restauro.

*Vista della volta in mattoni dall'interno della Torre di San Simone*

Il percorso attraversa la Torre mediante una piccola volta in mattoni, la cui struttura dovrà essere opportunamente verificata durante la fase esecutiva in quanto la Torre risulta al momento coperta e non è possibile accedervi.

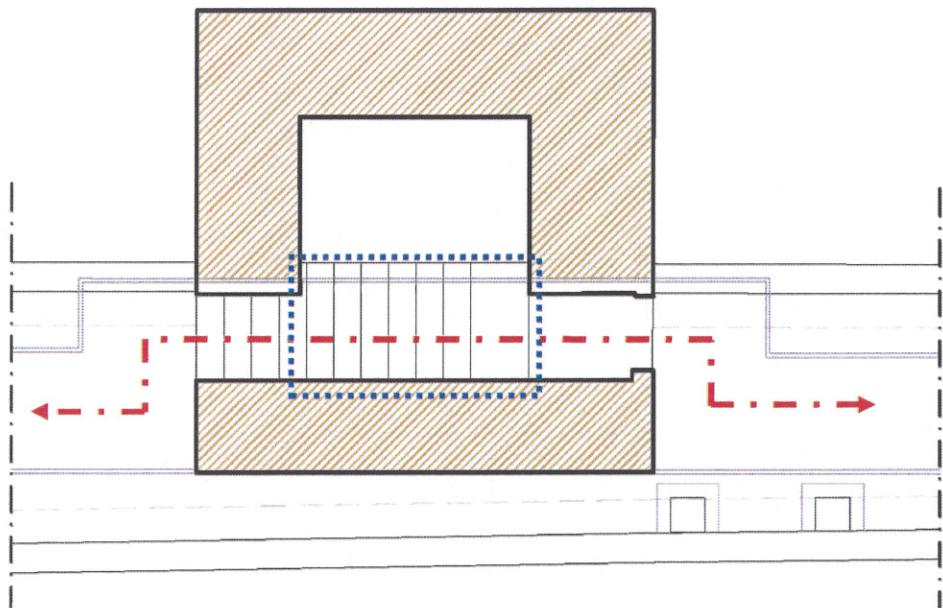
*Pianta della Torre del Soccorso con indicata la volta sottostante il passaggio*

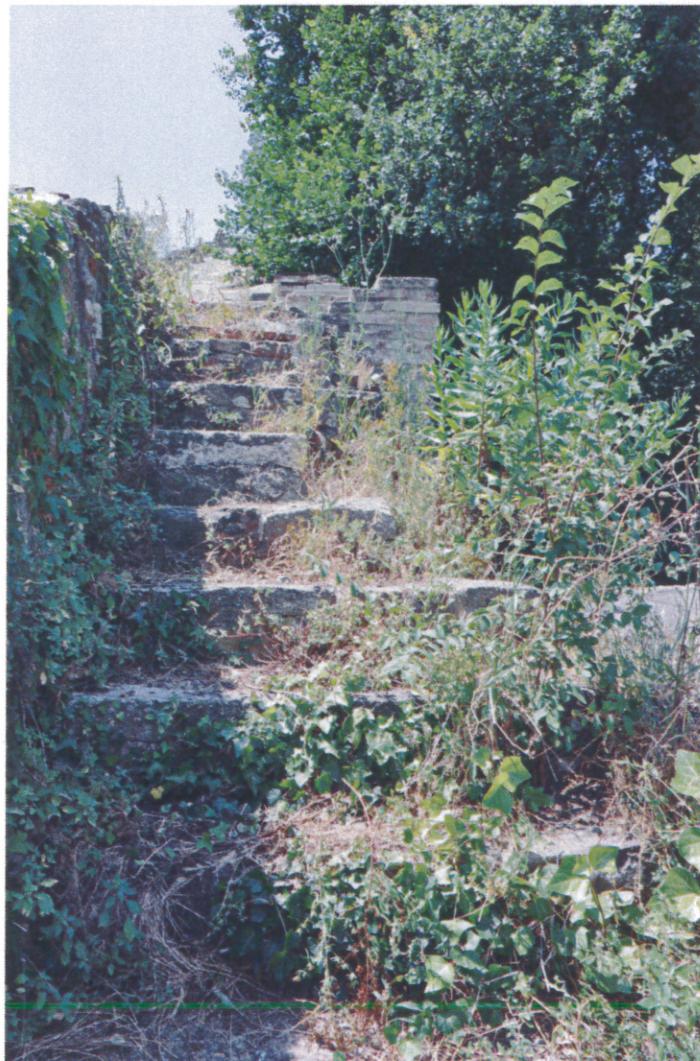
Sull'estradosso della volta è situata una porzione di scala in mattoni e pietra che sarà oggetto di smontaggio e riposizionamento di alcuni elementi.

*Vista della scala in corrispondenza della volta nella Torre di San Simone*

Come si evince dalla foto preliminarmente al restauro della scala si dovrà procedere ad una disinfezione della vegetazione superiore mediante nebulizzazione con molecole di Triazina o con Sali quaternari come il Glifosate.
