Progetto di restauro e riqualificazione del Cammino di Ronda e della Torre del Soccorso

OGGETTO: RI-RESTAURIO FUNZIONALE E MESSA IN SICUREZZA DEL CAMMINO DI RONDA E DELLA TORRE DEL SOCCORSO

Analisi materiali - analisi integrativa

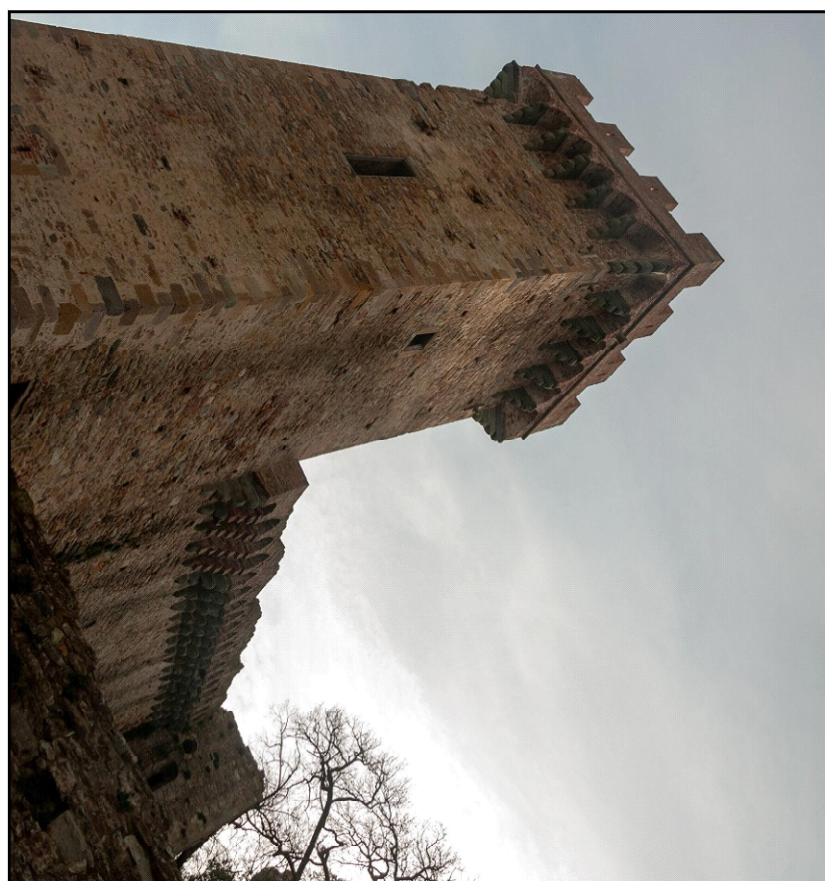
Tavola N°

#### ANALISI DEI MATERIALI

- PARAMENTO IN PIETRA (ARENARIE, SCISTI VIOLETTE)
- PARAMENTO IN LATERIZIO
- SCALBO A CALCE
- INTONACO A CALCE LISCIO A MESTOLA
- APERTURE
- LEGNO
- MALTA DI ALLETTAMENTO
- UNITA STRATIGRAFICA

#### ANALISI DEL DEGRADO

- MICRO FENOMENI DI DEGRADO DEL MATERIALE LAPIDEO
- AC ALTERAZIONE CROMATICA
- CN GROSSA NERA
- DEPOSITO SUPERFICIALE
- DPA DISTACCO PARZIALE
- ES EFFLORESCENZE SALINE
- EF ESFOLIAZIONE
- E EROSIONE
- MFR MICROFRATTURE
- PP PARTI PERICOLANTI
- PB PATINA BIOLOGICA
- PO POLVERIZZAZIONE
- S SCAGLIATURA

- EROSIONE DEL MATERIALE LAPIDEO
- EROSIONE LATERIZI
- BIOALTERAZIONE
- MANCANZA / EROSIONE GIUNTO
- ALTERAZIONE CROMATICA
- EROSIONE GIUNTO
- MANCANZE
- LESIONI / FESSURAZIONI
- BIOALTERAZIONE DEL LEGNO
- POLVERIZZAZIONE
- UMIDITA' DI RISALITA CAPILLARE
