COMUNE DI TREQUANDA

LAVORI DI EFFICIENTAMENTO ENERGETICO DELLA SCUOLA DELL'INFANZIA DI PETROIO,
UBICATA IN LOC. PETROIO, VIA SALIMBENI- COMUNE DI TREQUANDA (SI)
Progetto Esecutivo

RELAZIONE TECNICO-ILLUSTRATIVA

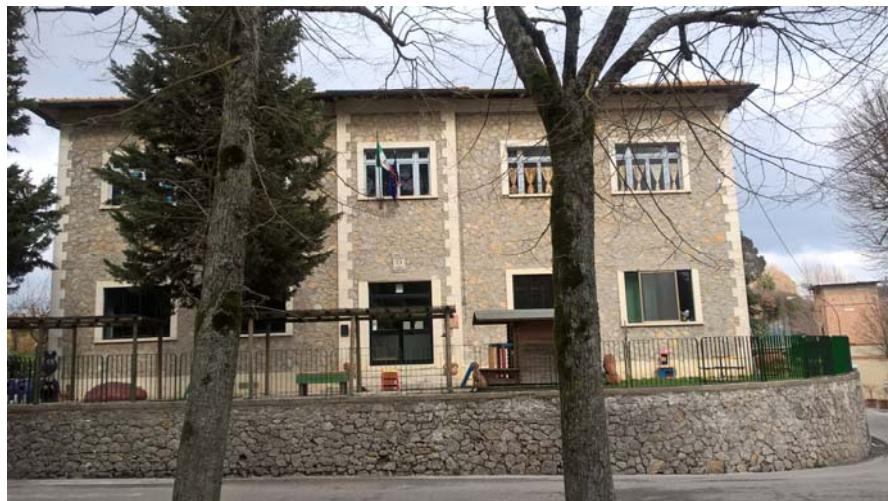
L'edificio in oggetto è costituito da un unico corpo di fabbrica, articolato su due livelli, realizzato in muratura portante di pietrame, solai in c.a. e copertura a più falde.

Vista del prospetto Sud dell'edificio

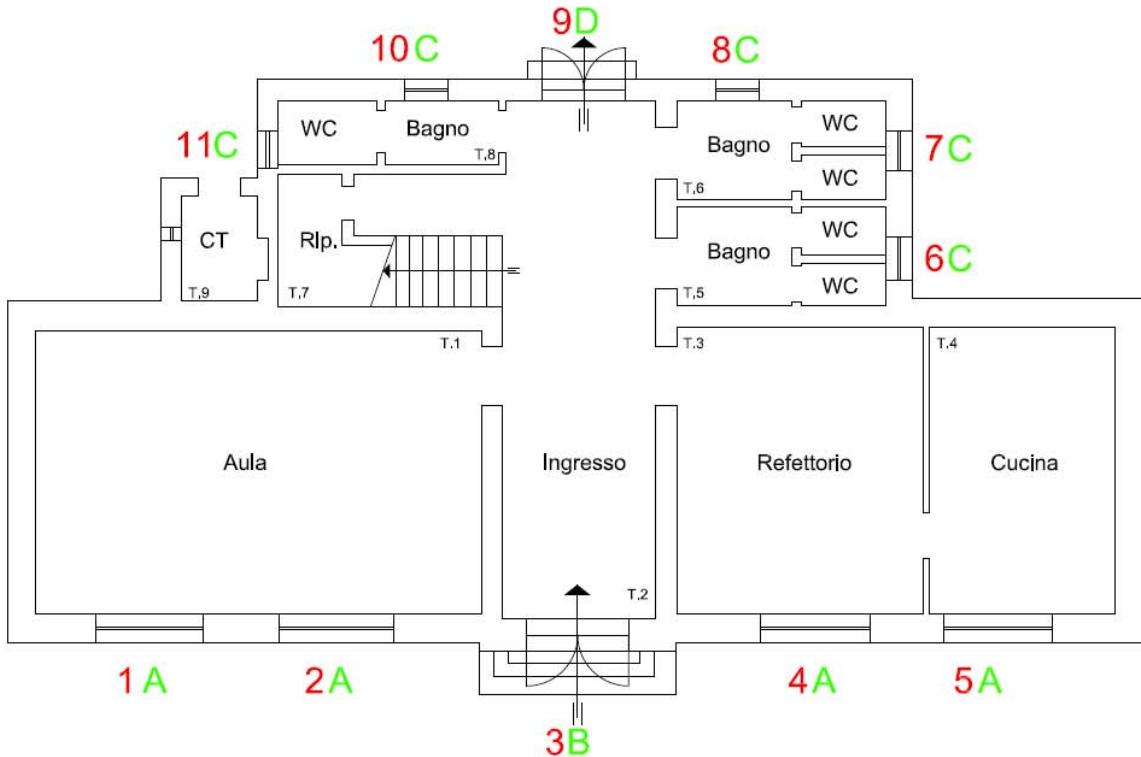
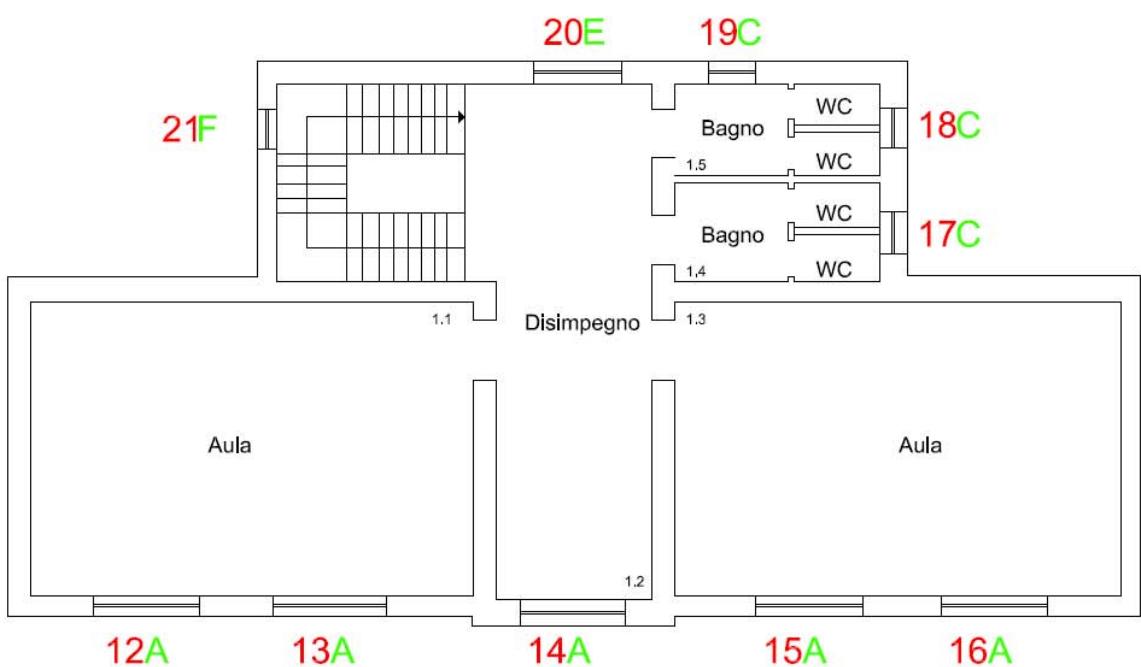
Planimetrie dell'edificio

PIANO TERRA

PIANO PRIMO

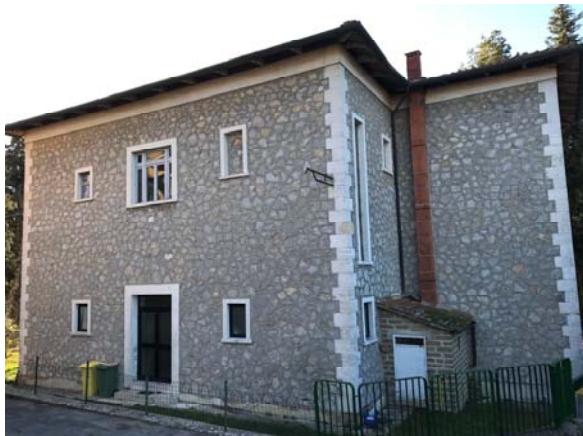
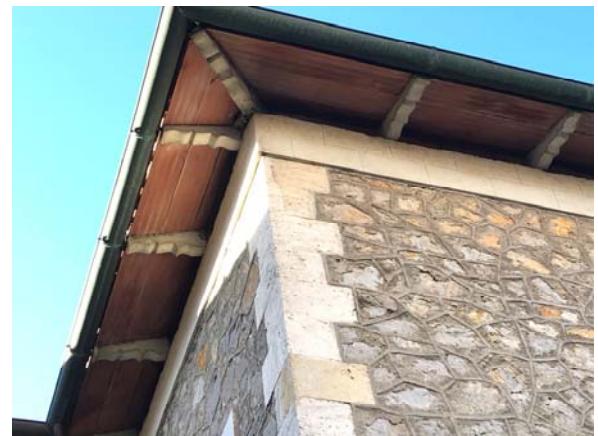
1. **DISPERSIONE TERMICA DEI MURI PERIMETRALI.** Il tamponamento è costituito da muratura di pietrame, senza intercapedine, stratificazione di mediocre prestazione energetica, causa di elevati consumi energetici per la climatizzazione interna.

Pareti perimetrali della scuola

L'intervento prevede la conservazione del tamponamento esistente e l'applicazione di un "cappotto" isolante in aderenza, sul lato interno, al fine di preservare l'aspetto originario delle facciate. Al fine di limitare l'invasività dell'intervento e di ottimizzare il rapporto costi-benefici, pur centrando gli obiettivi principali di riqualificazione energetica, il cappotto interno verrà realizzato solamente nelle aule didattiche (quelle maggiormente sfruttate ed impiegate), realizzando una controparete in cartongesso e riempiendo l'intercapedine di materiali fibrosi isolanti.

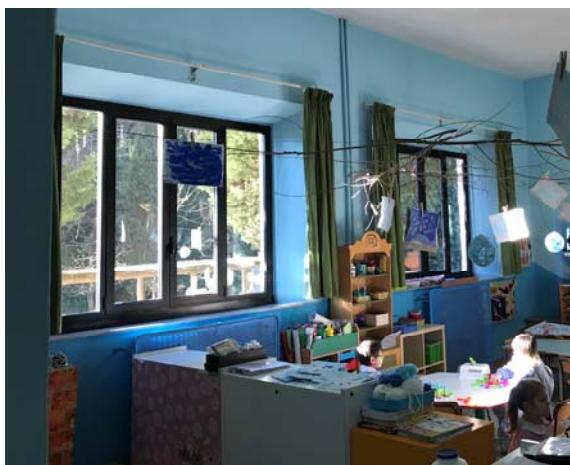
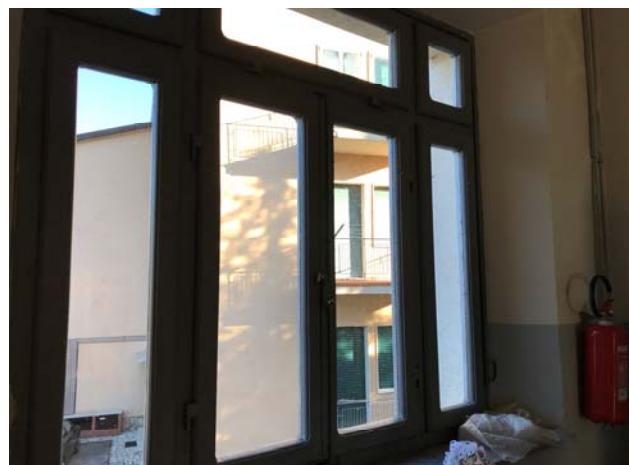
2. **DISPERSIONE TERMICA DEGLI INFISSI.** Gli infissi esistenti sono di materiale non uniforme, frutto di successive sostituzioni avvenute nel tempo. Quelli originali sono al piano primo (in legno e vetro singolo), quelli sostituiti sono al piano terra (in metallo senza taglio termico e doppio vetro con modesta intercapedine). Complessivamente costituiscono una ulteriore criticità dal punto di vista del contenimento dei consumi energetici.

Infissi della scuola

Si prevede l'installazione di chiusure trasparenti con idonee caratteristiche di prestazione energetica (taglio termico e vetrocamera basso-emissivo), per limitare attraverso di esse la dispersione di calore.

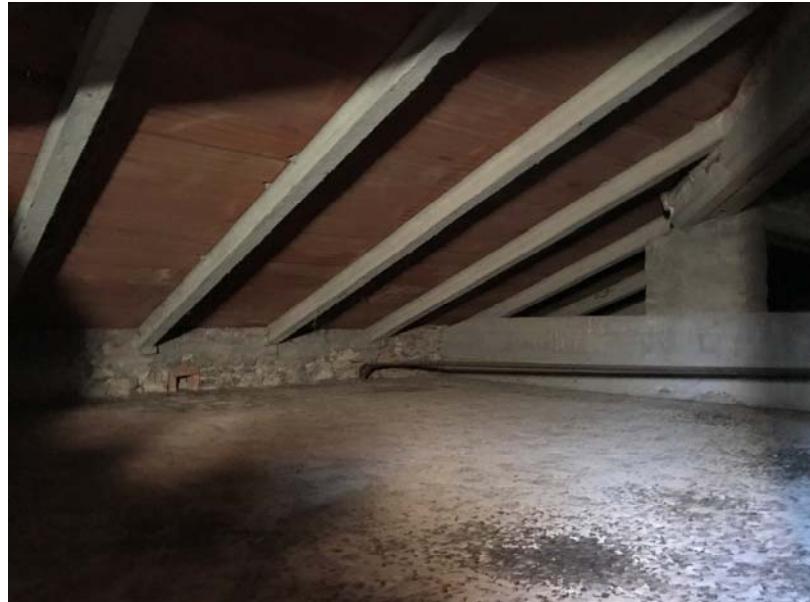
3. **DISPERSONE TERMICA DELLA COPERTURA.** La copertura è il latero-cemento, priva di materiali isolanti, caratterizzata da un sottotetto praticabile.

Sottotetto praticabile della scuola

Essendo il sottotetto accessibile e praticabile, la soluzione tecnica-economica ottimale è quella di realizzare l'isolamento direttamente sul solaio di calpestio del menzionato sottotetto, mediante posa in opera di schiuma poliuretanica.

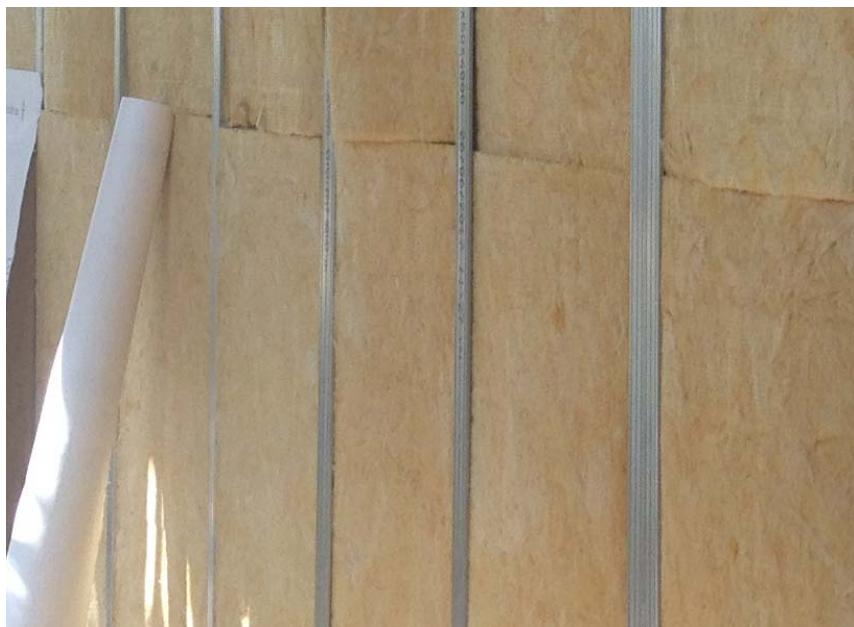
Esempio di cappotto interno realizzato mediante controparete isolata

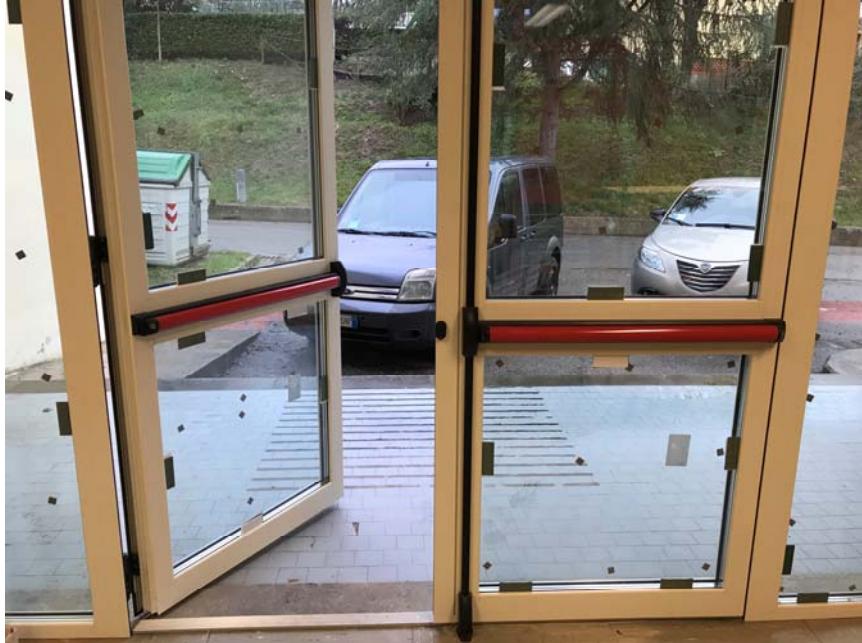
Esempio di infissi esterni ad elevata prestazione energetica

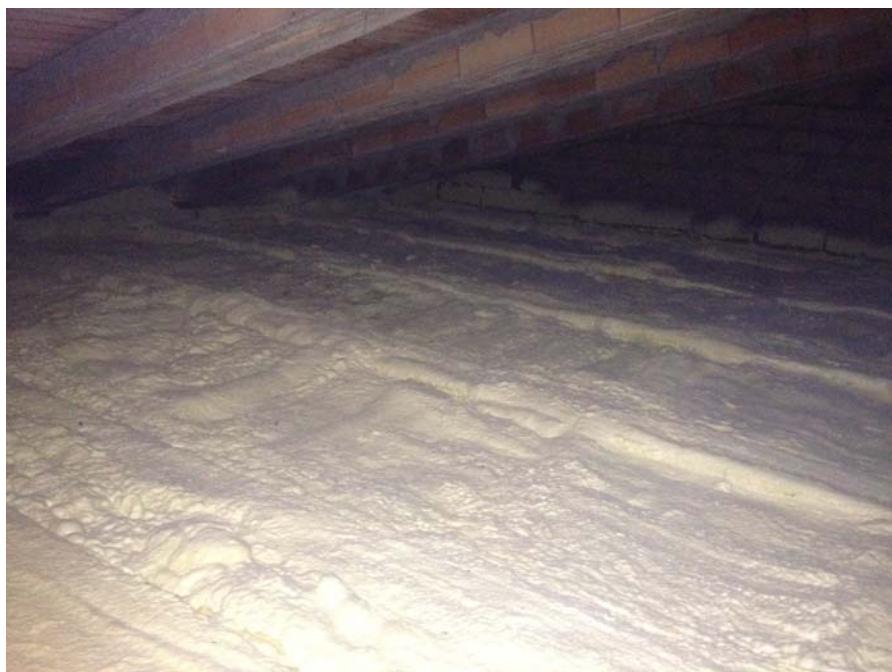
Esempio di sottotetto isolato con schiuma poliuretanica
