AEROFOTOGRAMMETRIA - scala 1:2000

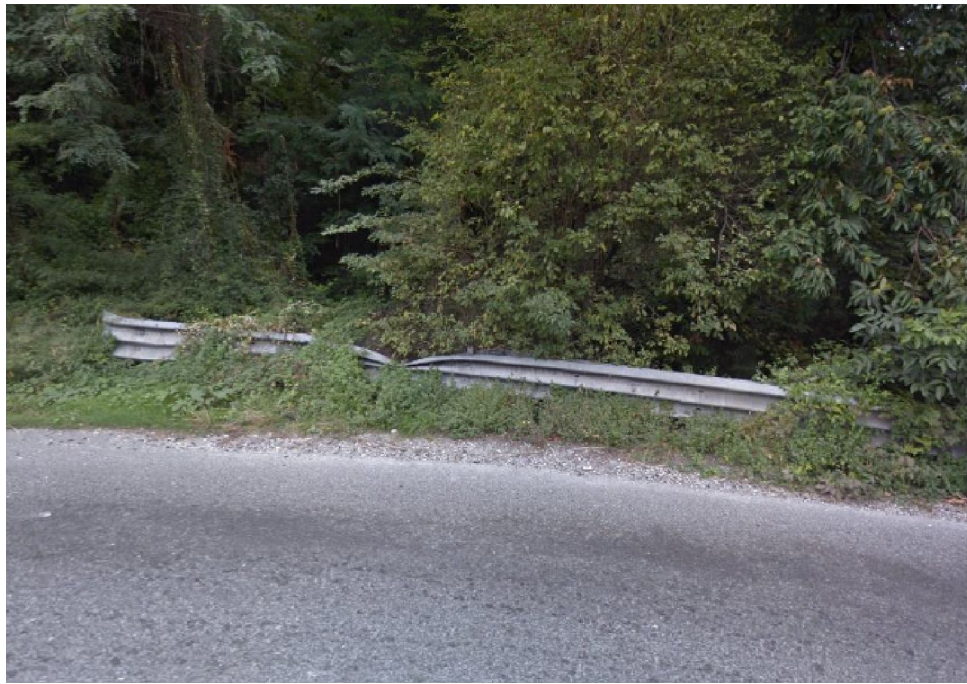
INTERVENTO 1

Sostituzione di un tratto di metri 4,00 circa di barriera stradale a tripla onda H2 danneggiata a causa della caduta di un'alberatura

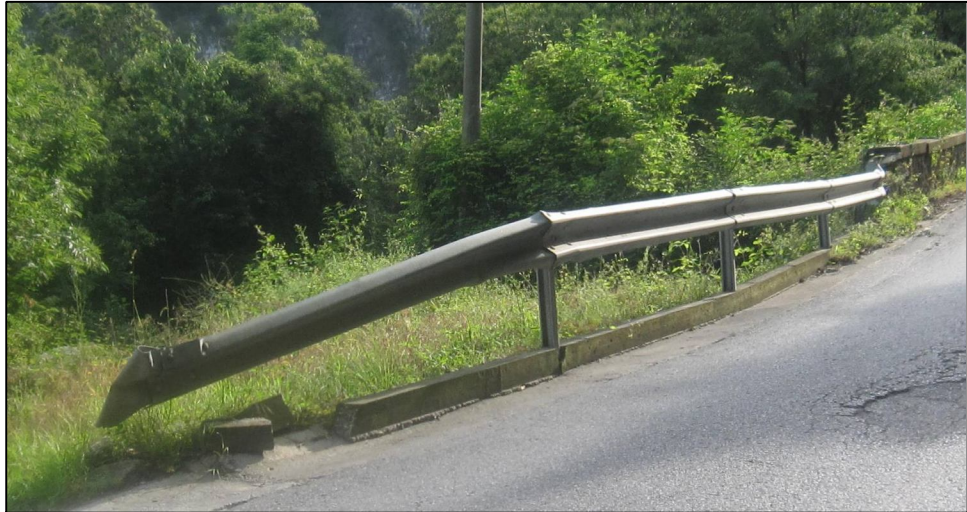
INTERVENTO 2

Sostituzione di un tratto di metri 4,00 circa di barriera stradale a doppia onda N2 danneggiata a causa di urto accidentale, compreso inserimento di nuovo piantone e curva terminale

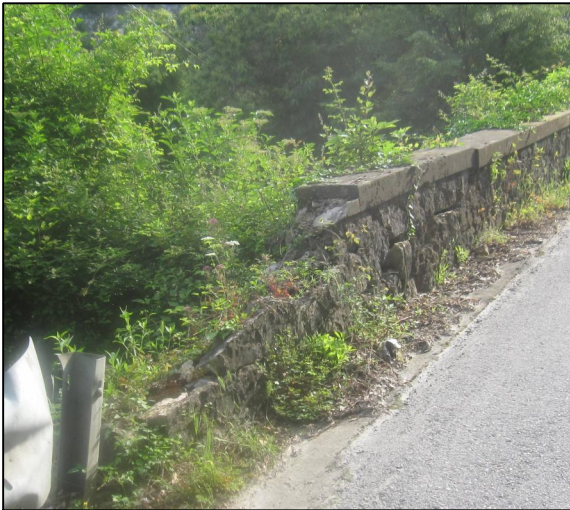
INTERVENTO 2

Demolizione e ricostruzione di un tratto di circa m. 7 di parapetto in muratura di pietrame faccia a vista con soprastante copertina in calcestruzzo gettata in opera

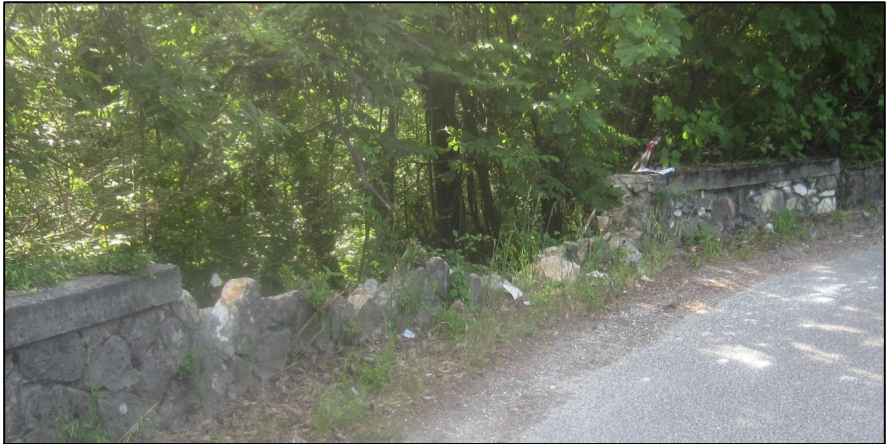
INTERVENTO 3

Ricostruzione di un tratto di circa m. 8 di parapetto in muratura di pietrame faccia a vista con soprastante copertina in calcestruzzo gettata in opera danneggiato a seguito di urto accidentale
