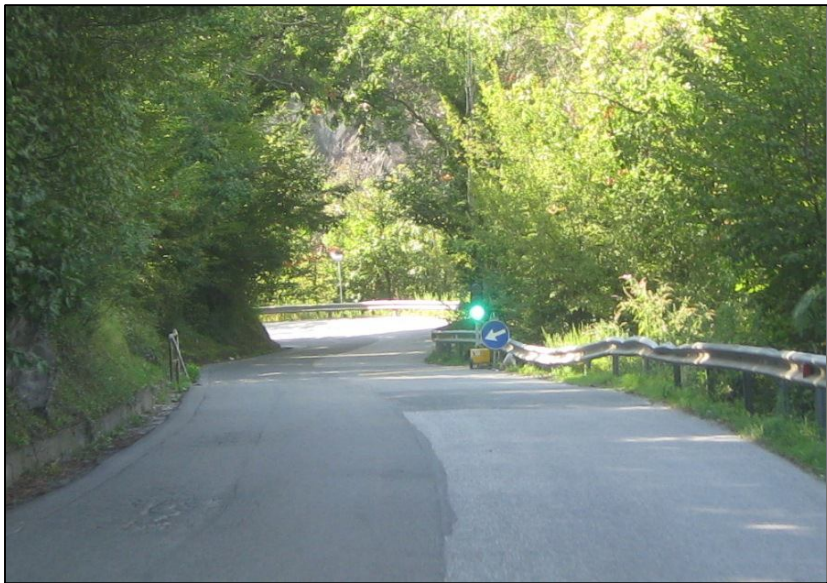
INTERVENTO 5
Parziale sostituzione e riallineamento di un tratto di metri 15 circa di barriera stradale a doppia onda N2 danneggiata

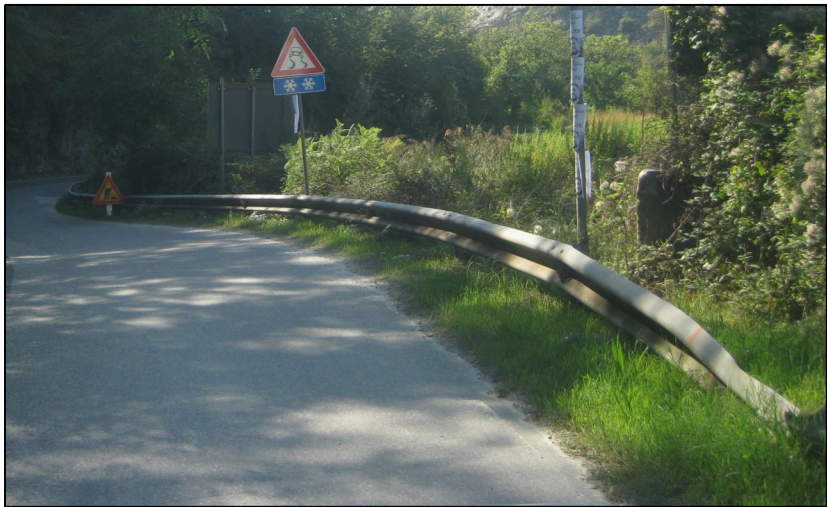
INTERVENTO 6
Parziale sostituzione e riallineamento di un tratto di metri 10 circa di barriera stradale a doppia onda N2 danneggiata e inserimento di elementi terminali

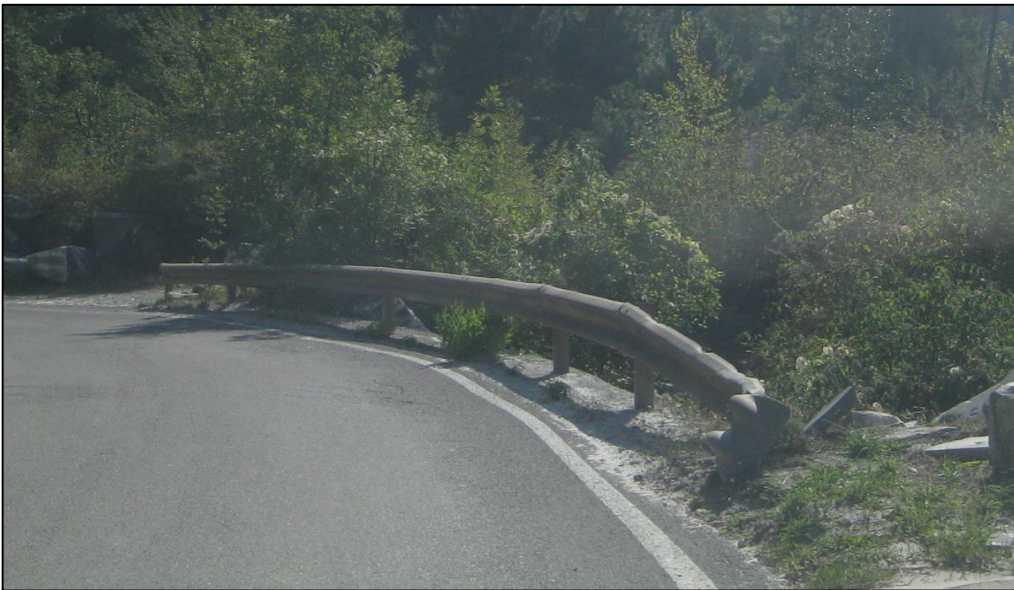
INTERVENTO 8
Parziale sostituzione e riallineamento di un tratto di metri 8 circa di barriera stradale a doppia onda N2 danneggiata e inserimento di elementi terminali

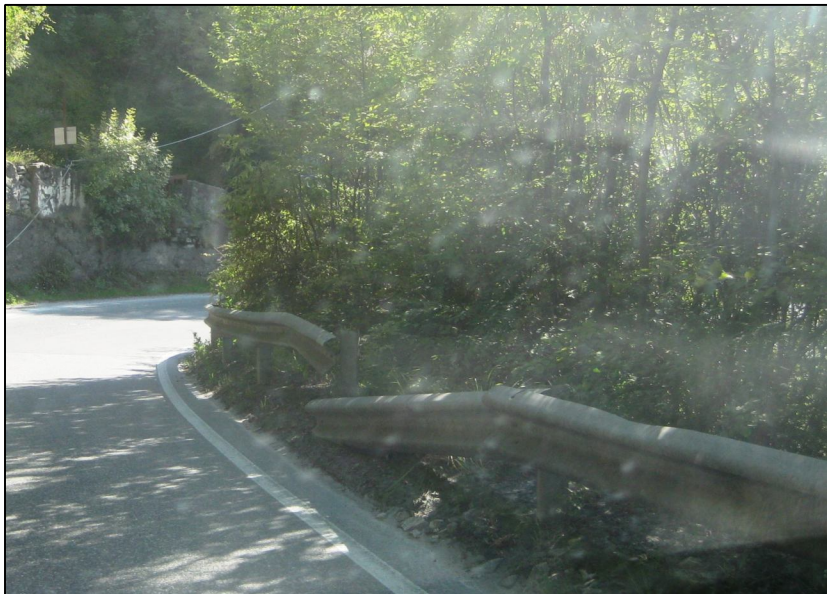
INTERVENTO 7
Sostituzione e riallineamento di un tratto di metri 8 circa di barriera stradale a doppia onda N2 danneggiata
