AEROFOTOGRAMMETRIA - scala 1:2000

INTERVENTO 1

INTERVENTO 2

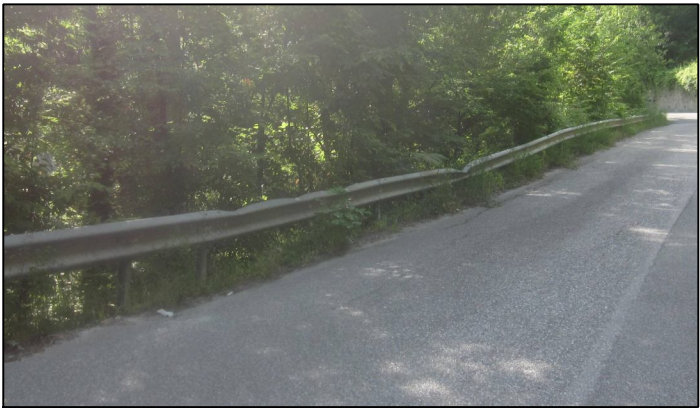
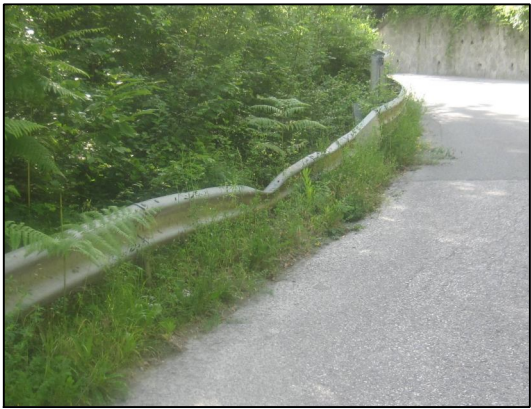
Parziale sostituzione e riallineamento di un tratto di metri 36 circa di barriera stradale a doppia onda N2 danneggiata a causa della caduta di alberature

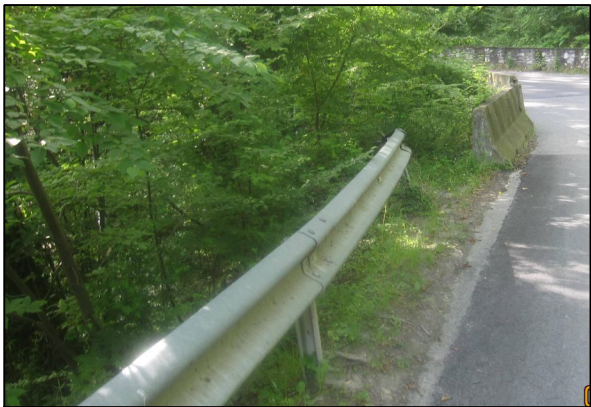
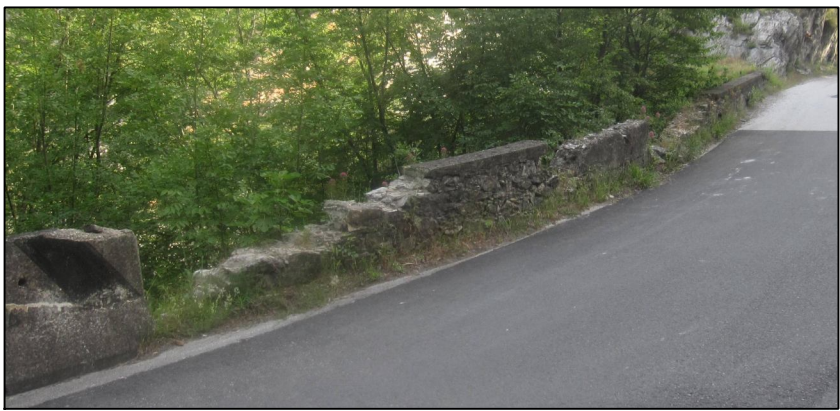
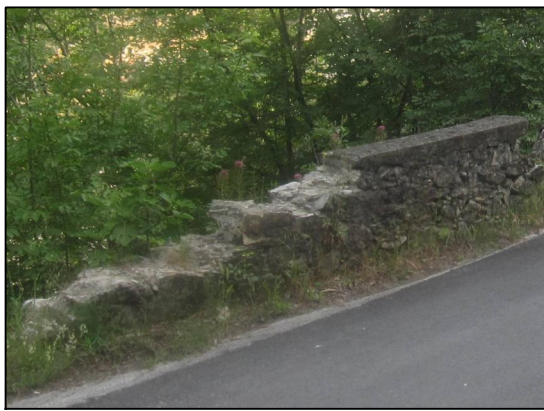
Sostituzione e riallineamento di un tratto di metri 12 circa di barriera stradale a doppia onda N2 danneggiata a causa della caduta di alberature -
 sostituzione di un tratto di circa 30 m. di barriera tipo New Jersey con barriera tripla onda H2 ed inserimento di elementi di raccordo
