COMUNE DI BARBERINO DI MUGELLO

Miglioramento sismico, ristrutturazione impiantistica e variazione distributiva mediante abbattimento barriere architettoniche con installazione di ascensore del palazzo comunale di Barberino di Mugello vincolato ai sensi dell'art. 10 del D.Lgs. 42/2004

ELABORATO	PROGETTO ESECUTIVO
Rel G	RELAZIONE GENERALE
STATO DI PROGETTO	
SCALA:	Dicembre 2018

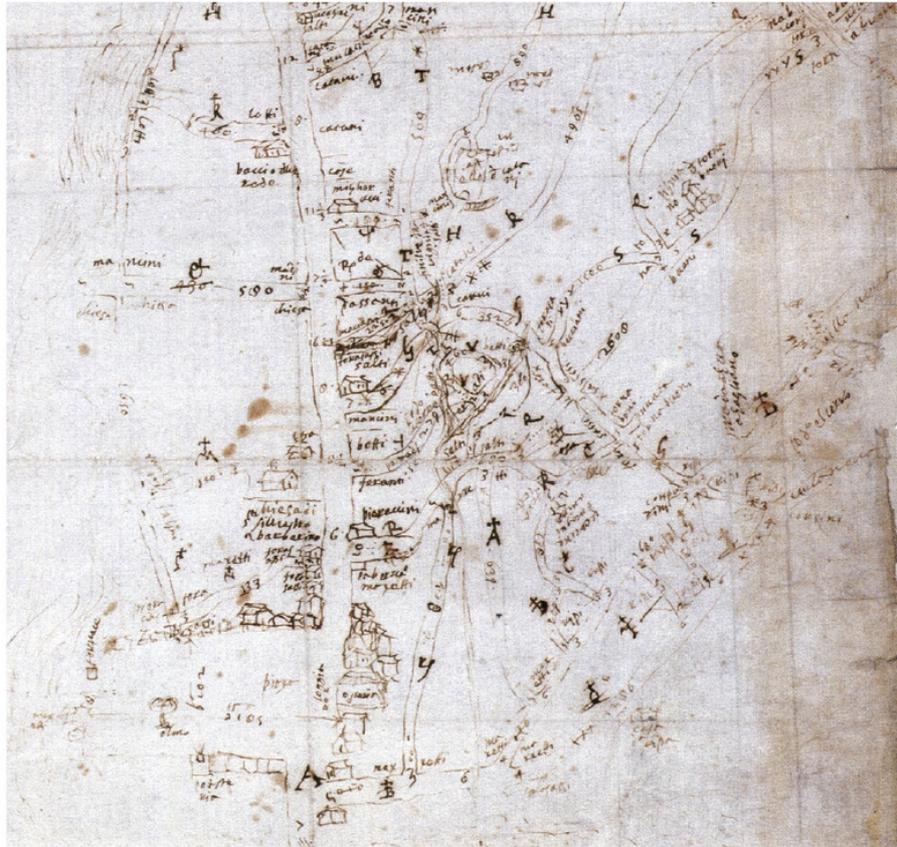
Nella immagine sottostante si nota l'abitato di Barberino nella Pianta dei Capitani di Parte Guelfa alla fine del Cinquecento. In basso si nota il ponte sul torrente Stura che immette nel vasto piazzale dove si trovano il palazzo podestarile, le logge del mercato, osterie e botteghe. Al centro è riportata la presenza di un albero, forse un olmo, e, sulla destra, è segnalata una fornace.

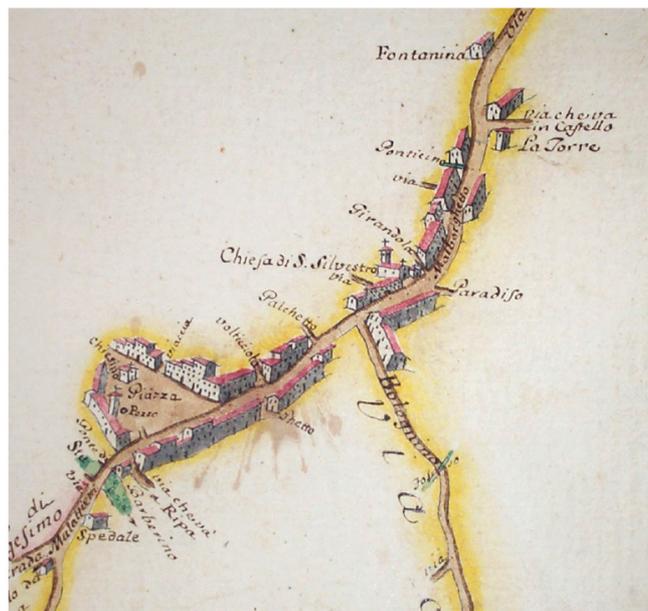
Nella immagine sottostante si nota il centro storico di Barberino del Campione di Strade di Anton Giuseppe Rossi realizzato per la Comunità di Barberino nel 1779 che mette in evidenza la presenza di una piccola chiesa sulla piazza e della strada, detta “Viaccia”, che oggi rappresenta la viabilità principale, viale della Repubblica.

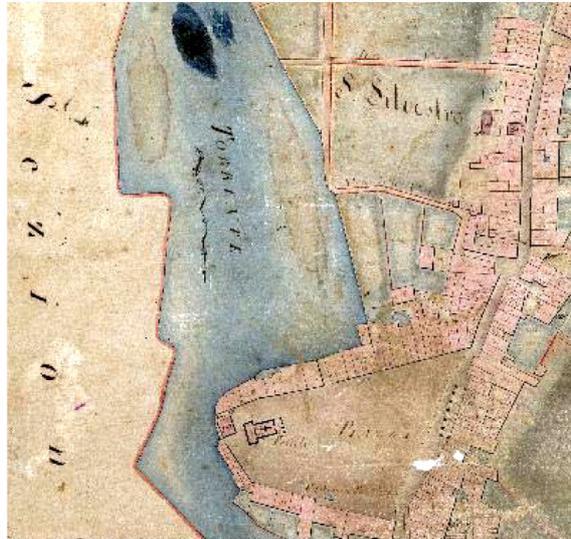
L'immagine successiva rappresenta la mappa eseguita nel 1823 per la realizzazione del Catasto geometrico particellare Leopoldino, prezioso strumento di lettura delle trasformazioni avvenute nel centro abitato: in particolare si nota come la realizzazione del piazzale delle fiere abbia occupato

una porzione dell'alveo del fiume Stura. Ancora non si nota la presenza dell'edificio del Palazzo Comunale.

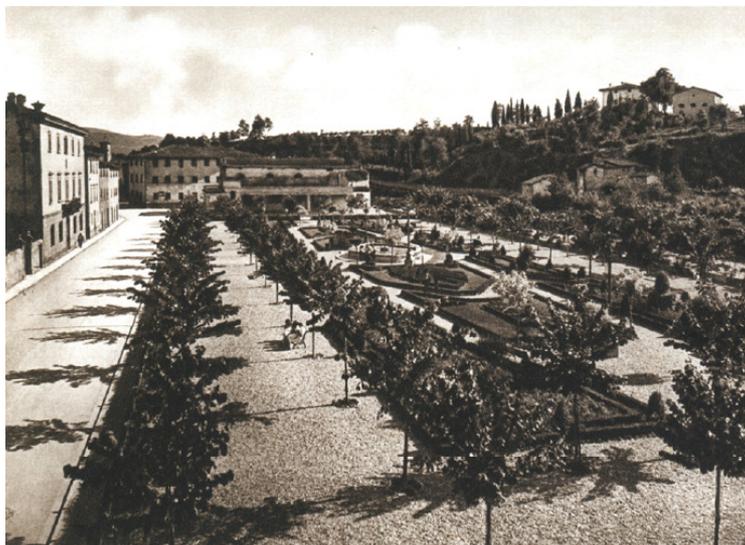
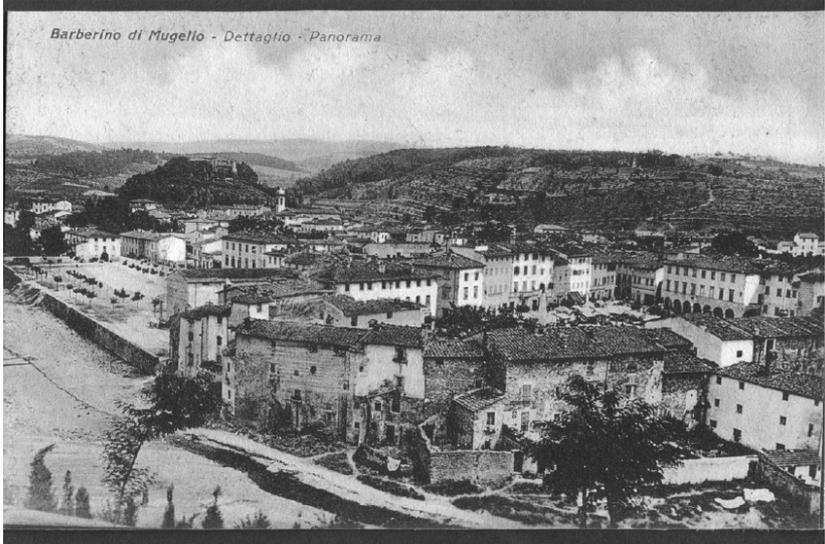
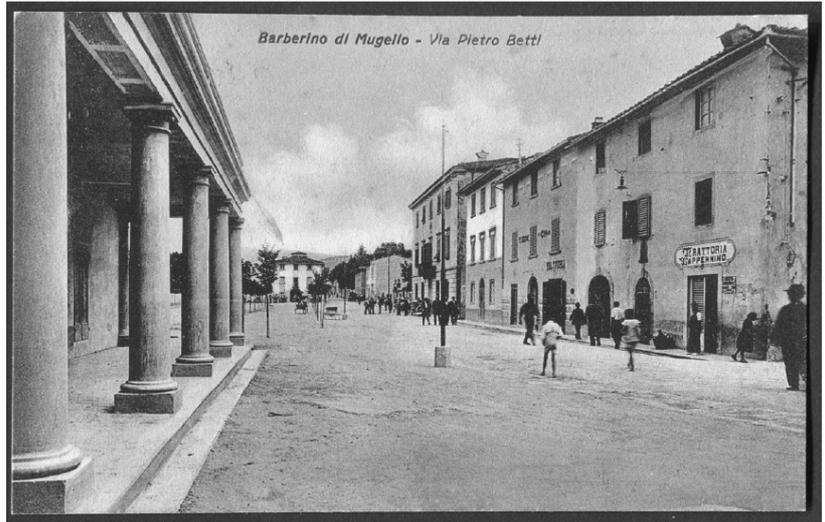
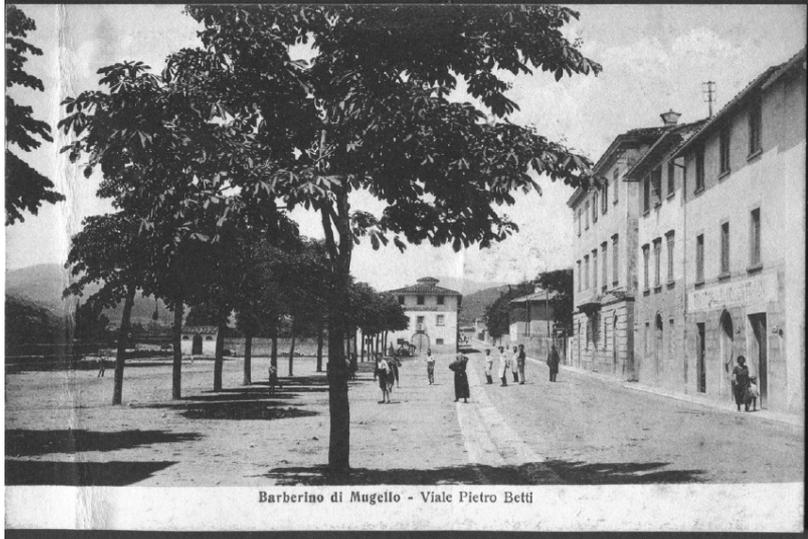
Non si hanno notizie, né fonti archivistiche circa la storia del palazzo attualmente sede del Comune di Barberino di Mugello. Dagli atti comunali si ha la notizia che fosse una abitazione privata acquistata il 22 febbraio 1930 dal Console Generale Cav. Francesco Baldi in qualità di Podestà del Comune di Barberino di Mugello dalla famiglia Monzali per la cifra di 140.000,00 lire. Si trattava dell'acquisto di un fabbricato composto da 29 vani ad uso di abitazione e l'intenzione era quella di destinarlo a sede municipale. Ci sono delle cartoline del Novecento che rappresentano la vista della nuova arteria che attraversa il paese (attuale Viale della Repubblica) e la sistemazione degli argini del fiume Stura per la realizzazione di uno spazio per la mostra del bestiame e per la futura realizzazione di un giardino con platani, tigli ed aiuole di bosso. Si nota anche la facciata dell'attuale Palazzo Comunale che mette in evidenza delle differenze architettoniche: i portali di ingresso sono stati trasformati in finestre.

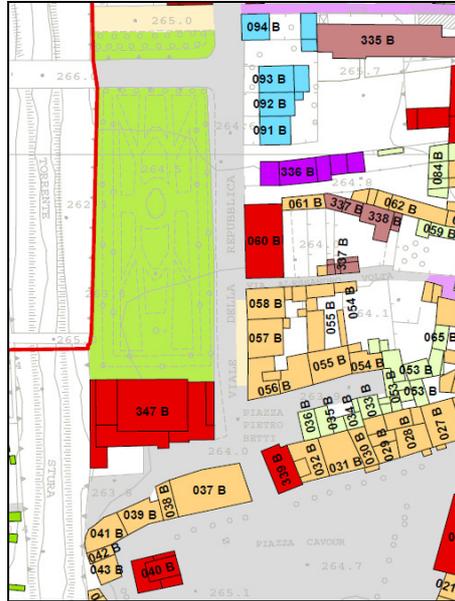
Nella tavola “indagine sui centri storici “ del Regolamento Urbanistico del Comune di Barberino di Mugello (2009) l’edificio è schedato con il n° 60B ossia come un’emergenza architettonica.
Si riporta di seguito un estratto del Regolamento e la scheda di riferimento.

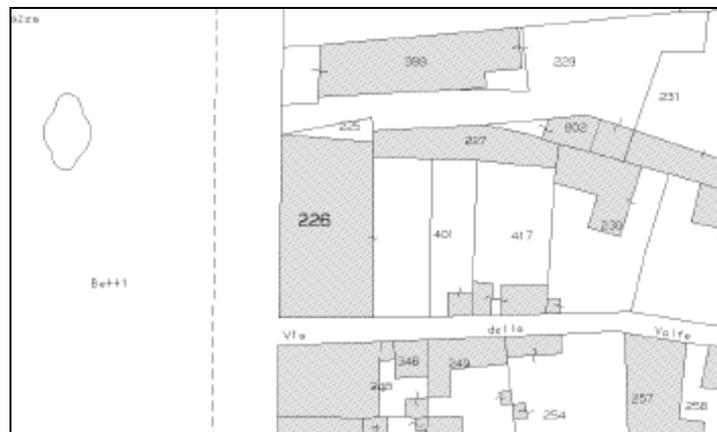
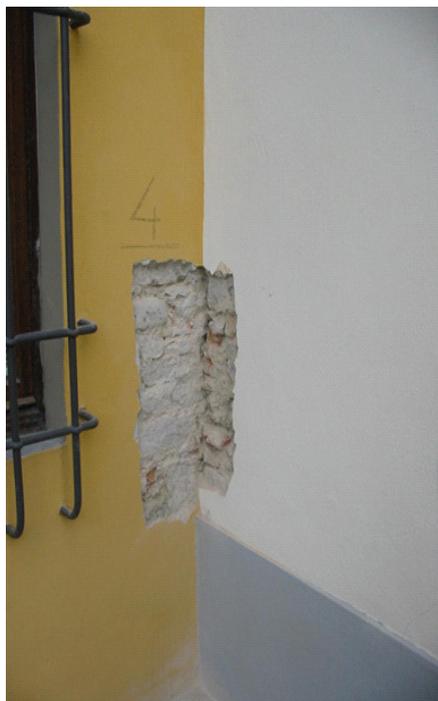
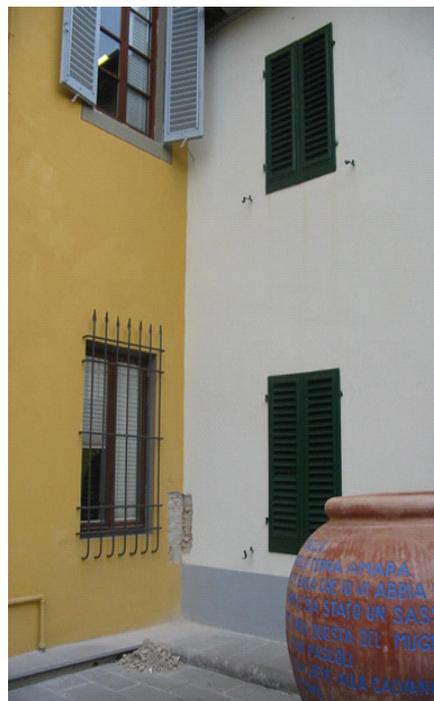
Il sottotetto presenta nella parte sinistra un solaio in legno accessibile per la manutenzione con controsoffitto sottostante (come descritto sopra), mentre la porzione destra non è accessibile in quanto solo controsoffittata. È possibile rilevare dalla documentazione fotografica tracce nella muratura di gronda, appoggi di travi esistenti in legno che fanno supporre la presenza in passato di solai portanti eliminati in epoche successive.
