Committente: COMUNE DI VAIANO

PROGETTO ESECUTIVO Lavori di ripristino del campo sportivo del Comune di Vaiano posto in Via Val di Bisenzio, loc. Vaiano

RELAZIONE GENERALE
RELAZIONE SPECIALISTICA

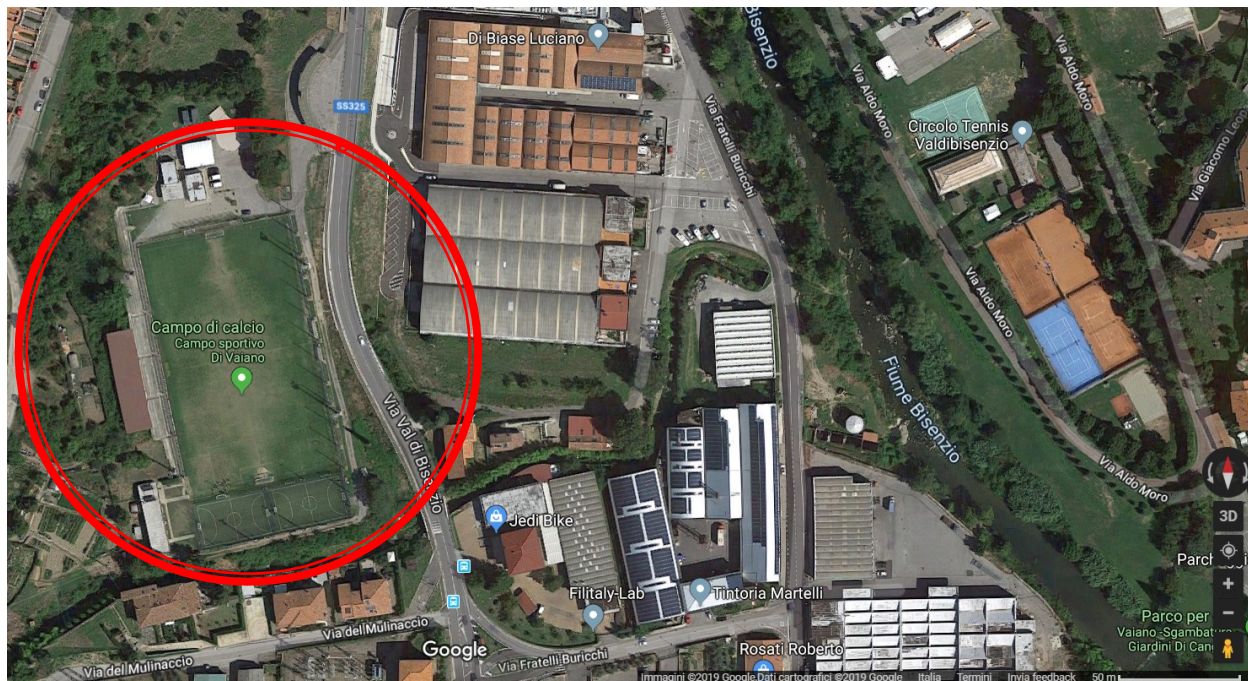
La pensilina e la recinzione oggetto del presente intervento è porzione dell'area sportiva comunale del Comune di Vaiano, posta in Via Val di Bisenzio.

La pensilina con struttura in acciaio risale al 1984.
