CONSOLIDAMENTO ED EFFICIENTAMENTO ENERGETICO DELL'EDIFICIO SEDE DELLA SCUOLA INFANZIA E PRIMARIA ANNA FRANK DI MARESCA

Revisione 00	RELAZIONE TECNICA GENERALE	Tavola S.3
Data: 31/05/2019		Scala

A3 - RELAZIONE TECNICA GENERALE.

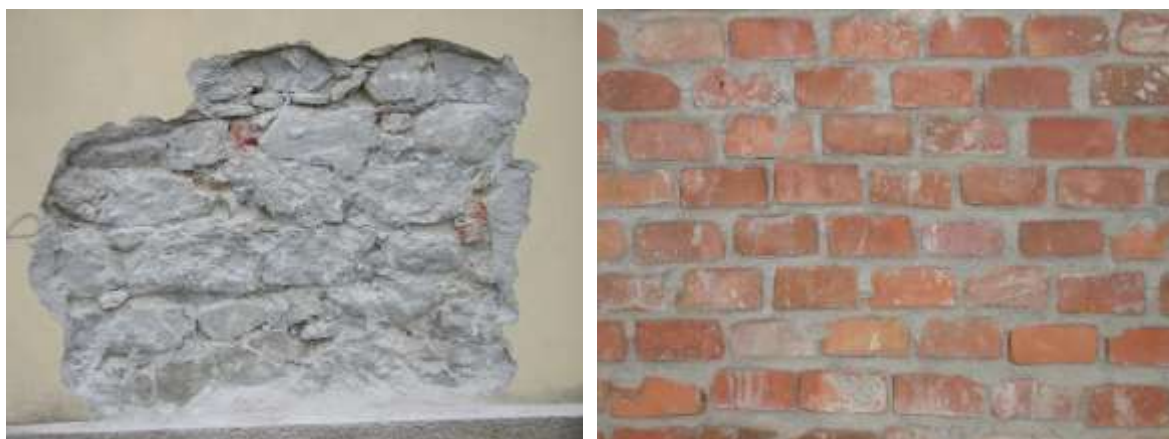
Fig. 9 – Tipologia delle murature

Dai saggi effettuati si è rilevata la presenza di una muratura in pietra a spacco, con presenza di alcuni ricorsi in muratura.

Le strutture in elevazione esterne sono in muratura ordinaria in pietra a spacco con buona tessitura e presenza di ricorsi di muratura (pareti intonacate su entrambi i lati).

Sono presenti anche murature in mattoni pieni ad una e due teste sola testa in corrispondenza dei servizi ai lati della scala interna. Le pareti interne divisorie intonacate sono in mattoni forati.

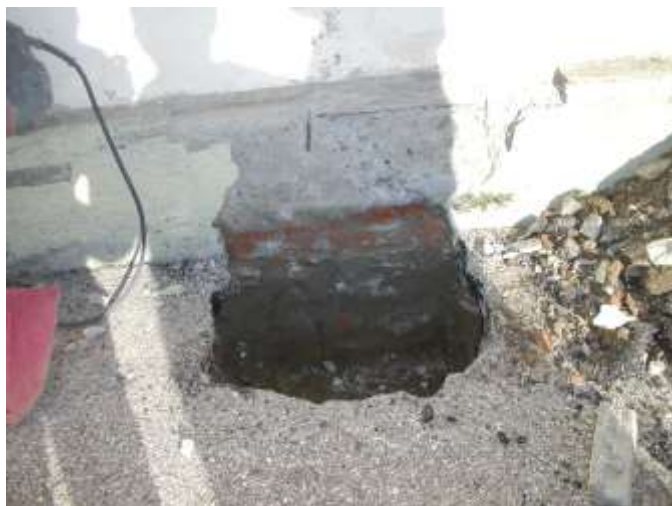
Fig.10 – Particolare fondazione

L'edificio è situato su un leggero pendio. Dai saggi effettuati in fondazione si è rilevato la presenza di un cordolo in cls armato con barre longitudinali e staffe su una fondazione in muratura di pietrame. La quota di imposta è maggiore di 90 cm dal piano di campagna.

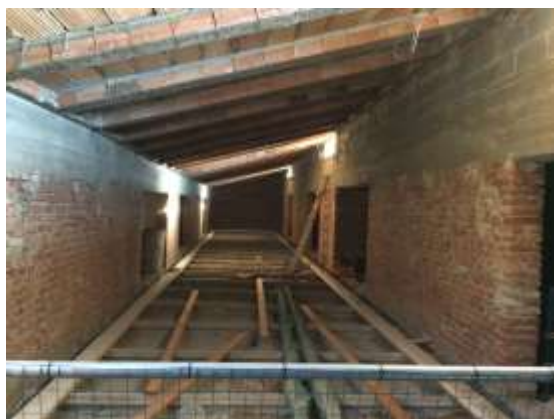
Fig. 11 – Solaio di sottotetto e di copertura

Alla quota del sottotetto è presente un soffitto costituito da travetti in c.a. tipo Varese e semplici tavelloni solo sull'ala inferiore e pertanto risulta non praticabile.

La copertura è costituita da due falde disposte a cartella. La struttura è realizzata con travetti in laterizio armato (SAP) disposti in direzione spingente e tavelloni. Non sembra esserci irrigidimenti al livello della copertura. Sopra i muri centrali longitudinali sono presenti travi in cls. Le gronde sono state realizzate in laterizio.

tavelloni solo sull'ala inferiore e pertanto risulta non praticabile. Si evidenzia la fragilità della struttura, che al momento ha solo funzione di controsoffitto. In caso di sisma tale struttura – priva di controventi – potrebbe causare il distacco dei tavelloni.

- f) La copertura è costituita da due falde disposte a cartella. La struttura è realizzata con travetti in laterizio armato (SAP) disposti in direzione spingente e tavelloni. Le gronde sono state realizzate in laterizio. La gronda, realizzata con materiali fragili (tavelloni), rappresenta una criticità in caso di evento sismico.

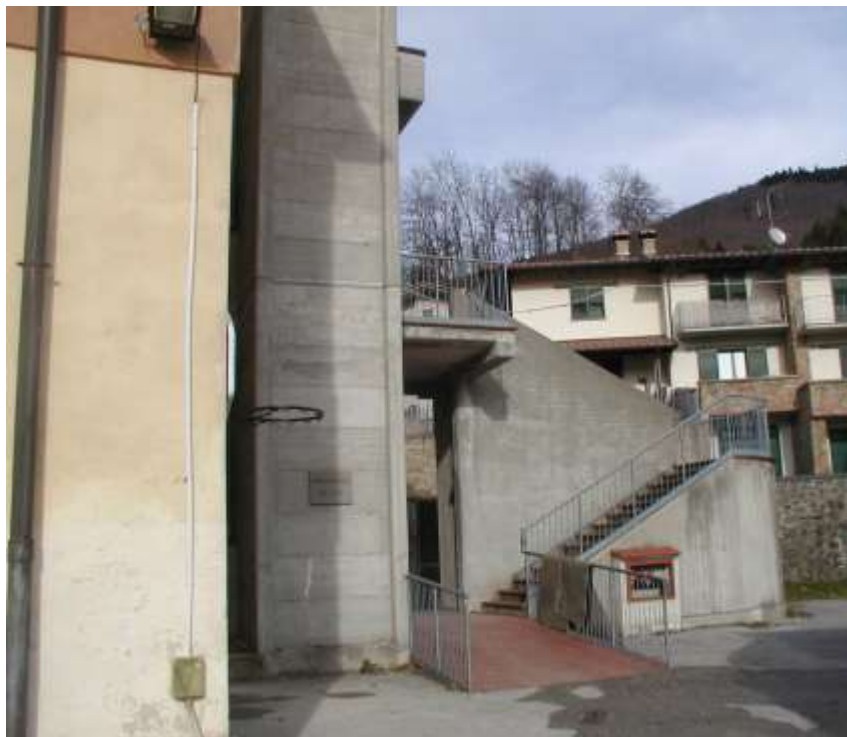
Fig. 13 – Vista della scala esterna

Nell'anno 2005 è stato realizzato una seconda via di esodo del piano primo con la realizzazione di una struttura in c.a. contenente:

- al piano seminterrato un vano utilizzato come accumulo acqua per impianto prevenzione incendi;
- una rampa di scale per raggiungere il piano primo poggiante su setti in c.a.;
- un vano ascensore sempre in c.a.;
- una pensilina a copertura del pianerottolo di arrivo al piano primo.

La struttura risulta separata dal fabbricato in muratura da un giunto tecnico.

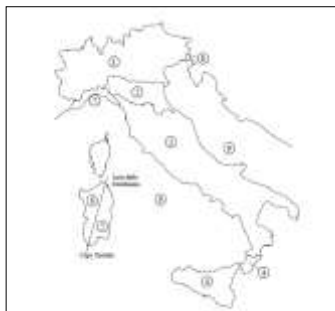
Pressione cinetica di riferimento

$$q_b = 1/2 \cdot \rho \cdot v_b^2 \quad (\rho = 1,25 \text{ kg/m}^3)$$

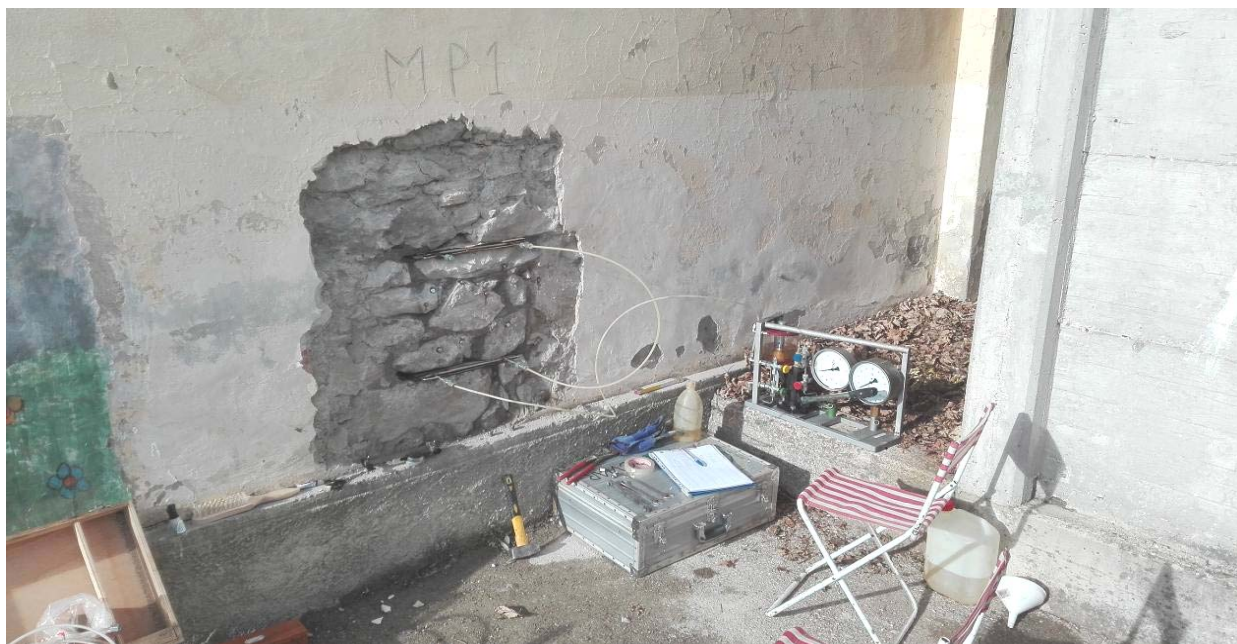
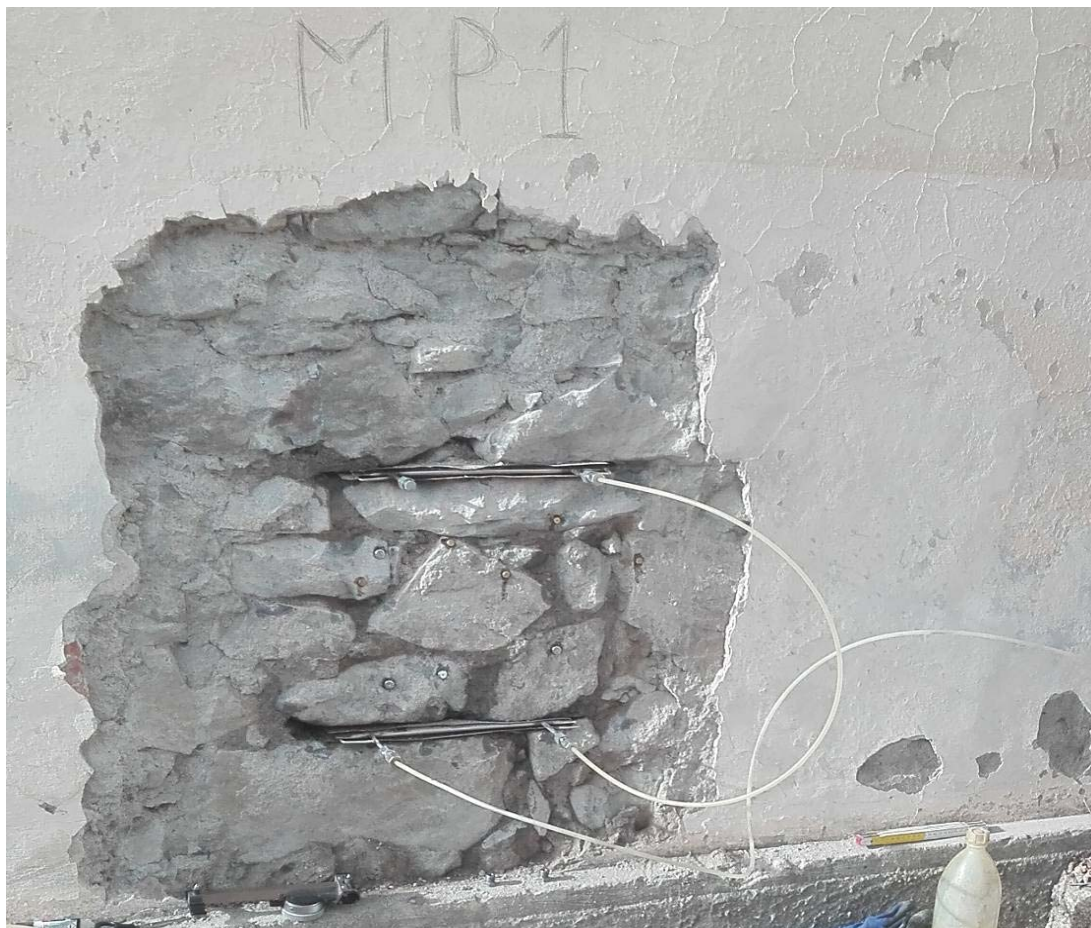
Documentazione fotografica

Note: - muratura in pietrame
- comparsa prime fessurazioni a 28 Bar.
- fessurazioni diffuse a 32 bar

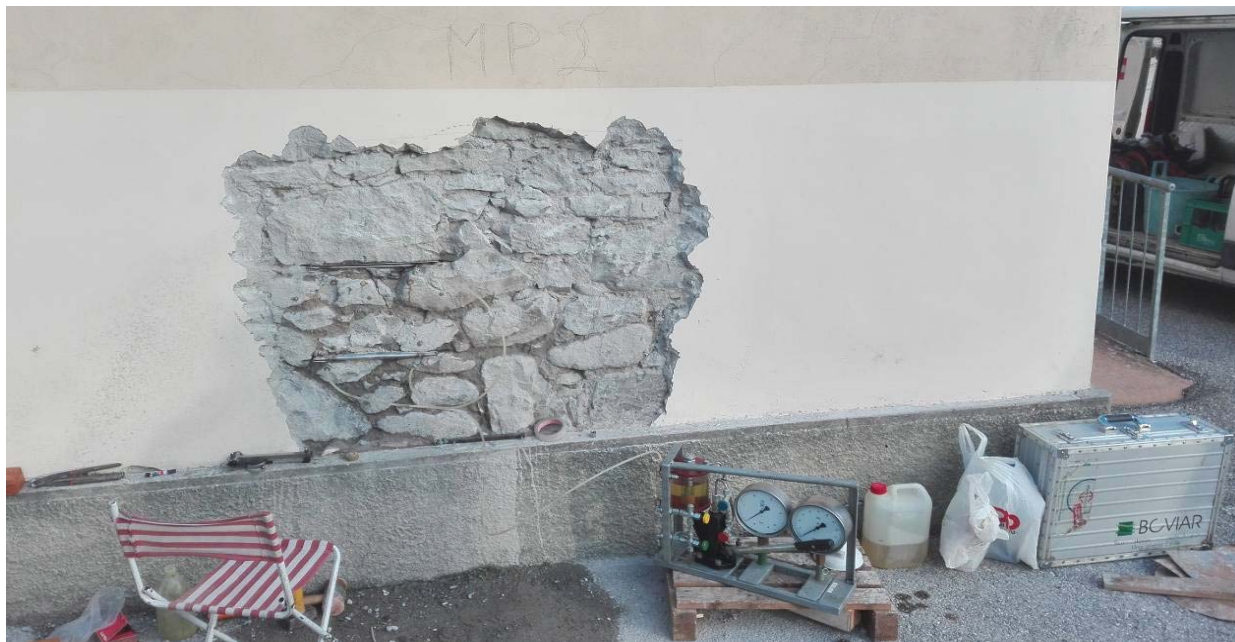
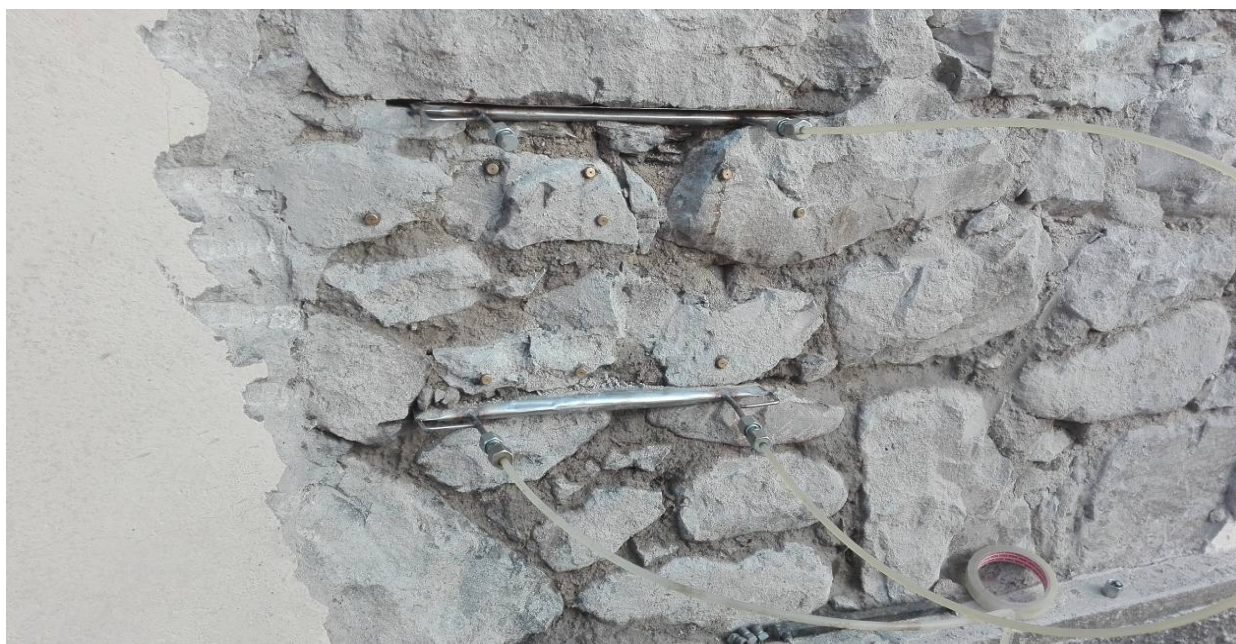
Prova: **MP2-D**

Documentazione fotografica
