## **Relazione Generale del Progetto Esecutivo**

**COMUNE:** BORGO SAN LORENZO (FI)

### **PROGETTO ESECUTIVO – LOTTO 1**

INTERVENTI DI MIGLIORAMENTO TERMICO, FUNZIONALE, DI ADEGUAMENTO SISMICO E  
IMPIANTISTICO PRESSO LA SCUOLA DELL'INFANZIA ARCOBALENO DI VIA CADUTI DI  
MONTELUNGO

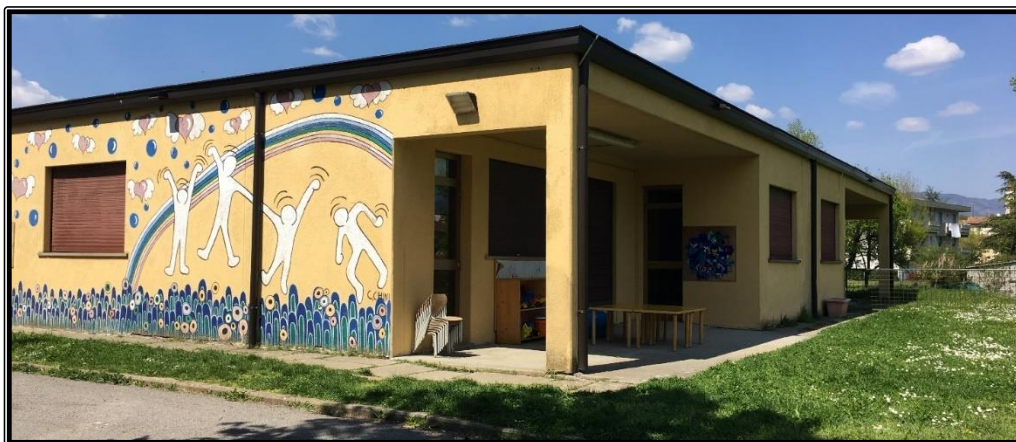
**Figura 1** - vista esterna

Recentemente è stato eseguito un intervento di manutenzione della copertura del fabbricato: è stato eliminato lo strato di ghiaia presente ed è stato posato un nuovo tetto a falde realizzato con intelaiatura in legno e lamiera coibentate.

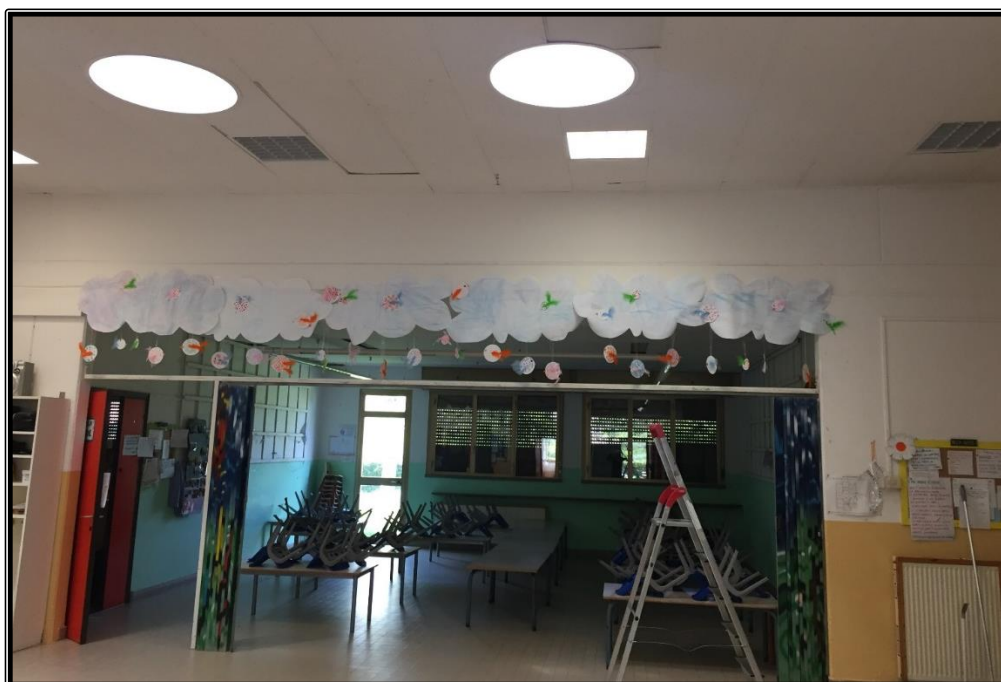
**Figura 2** - ambiente a doppia altezza con fori illuminanti nei pannelli di copertura

La distribuzione funzionale dell'organismo esistente è articolata attorno ad uno spazio connettivo centrale con altezza maggiorata, da cui si dipartono vari nuclei funzionali, spazio di gioco e socializzazione collettivo (sezioni) ed ambienti di servizio (cucina, refettorio, dormitorio, servizi igienici, depositi e centrale termica).

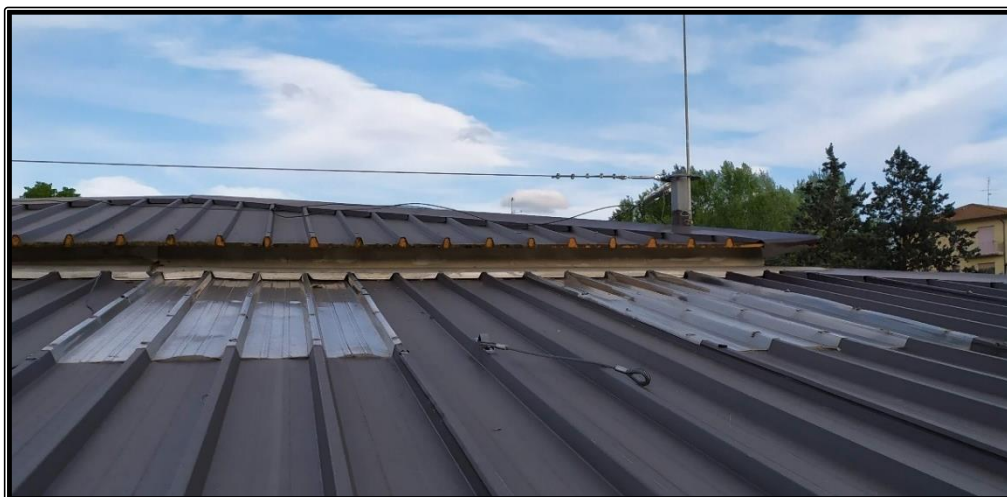
**Figura 3** - particolare nuova copertura in lamierino coibentato
