**RECUPERO E VALORIZZAZIONE DEL SENTIERO CAI N. 21 DI
COLLEGAMENTO TRA LA FRAZIONE DI TREPPIO E QUELLA
DI TORRI NEL COMUNE DI SAMBUCA PISTOIESE (PT)
PSR 2014-2020 - SOTTOMISURA 8.5 - ANNUALITÀ 2016
CUP ARTEA 749311**

PROGETTO ESECUTIVO

**ELABORATO 01
RELAZIONE TECNICA GENERALE**

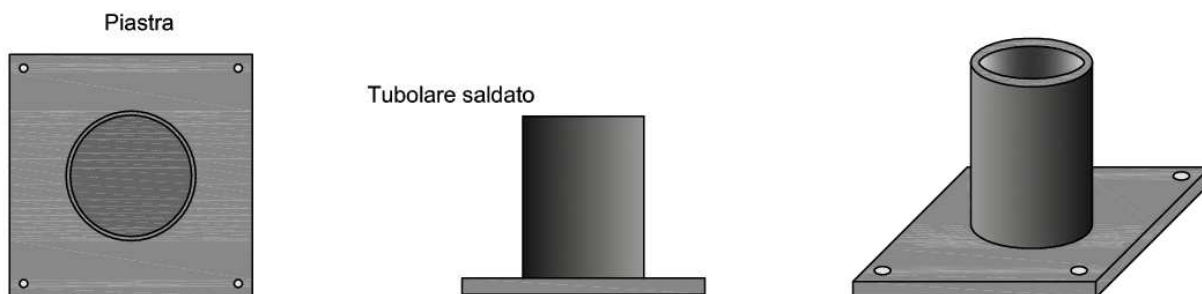
SCHEMA DI COLLEGAMENTO TRA STACCIONATA/RINGHIERA E PONTE

Particolari del collegamento tra ponte e nuovo parapetto

- Rifacimento del parapetto, attualmente in cemento in stato degradato e a rischio crollo, con pali in legno o ringhiera di ferro.
- Scogliera sulla sponda sinistra e destra a monte dell'opera per protezione dell'area soggetta a forte erosione, localizzata soprattutto al piede della spalletta in massi.
- Recupero della muratura delle spallette e pulizia dalla vegetazione che sta spaccando la muratura stessa.
