## COMUNE DI REGGELLO

### PROGETTO DI RESTAURO E RECUPERO FUNZIONALE DELLA FONTANA DELCROIX IN LOCALITA' SALTINO

**RELAZIONE GEOLOGICO - TECNICA**

*Restauro, recupero funzionale e sistemazione della  
FONTANA DELCROIX e dell'area adiacente .*

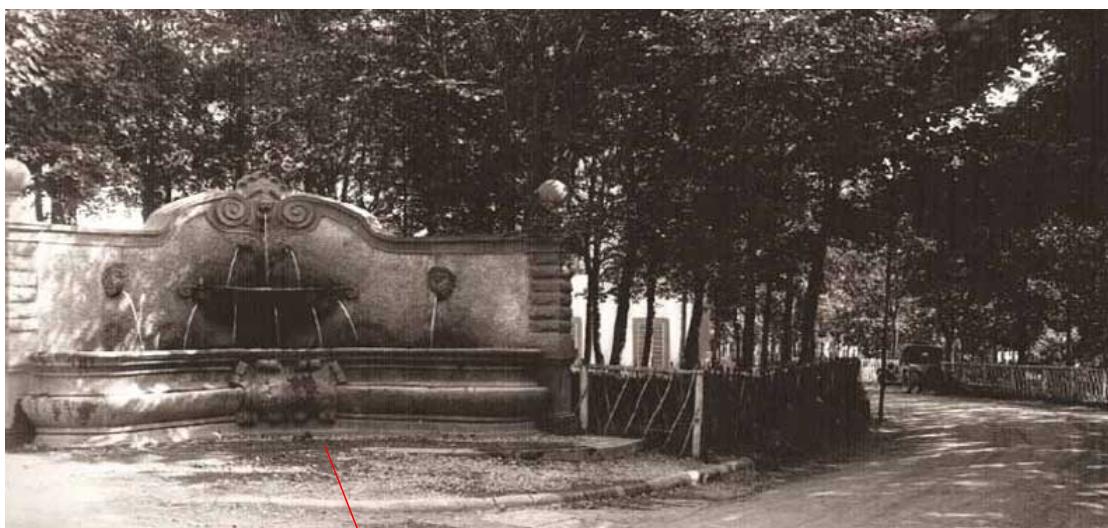
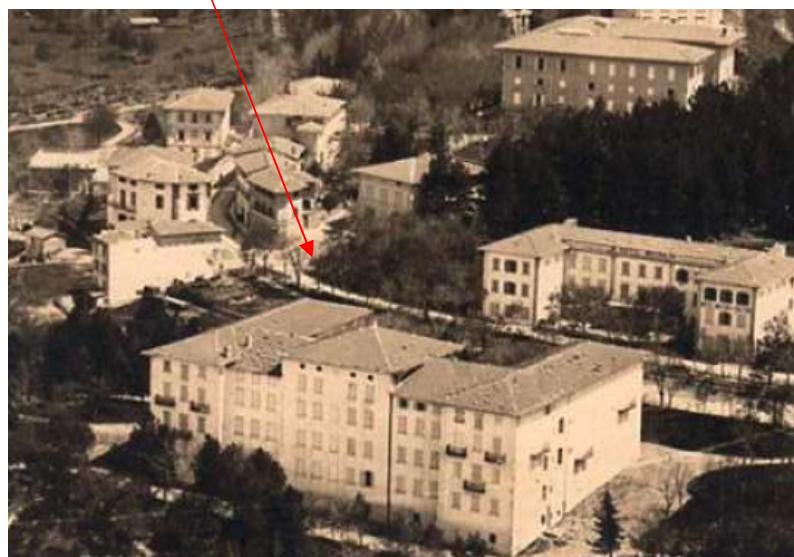
Foto 1: posizione originaria della monumentale fontana presso l’incrocio tra la strada principale Reggello Vallombrosa e l’accesso Hotel Savoia area oggi di fronte all’Ufficio Informazioni Turistiche

Nelle sottostanti foto sono visibili (foto 1 e 1bis) l’originaria forma del monumento e la sua posizione.

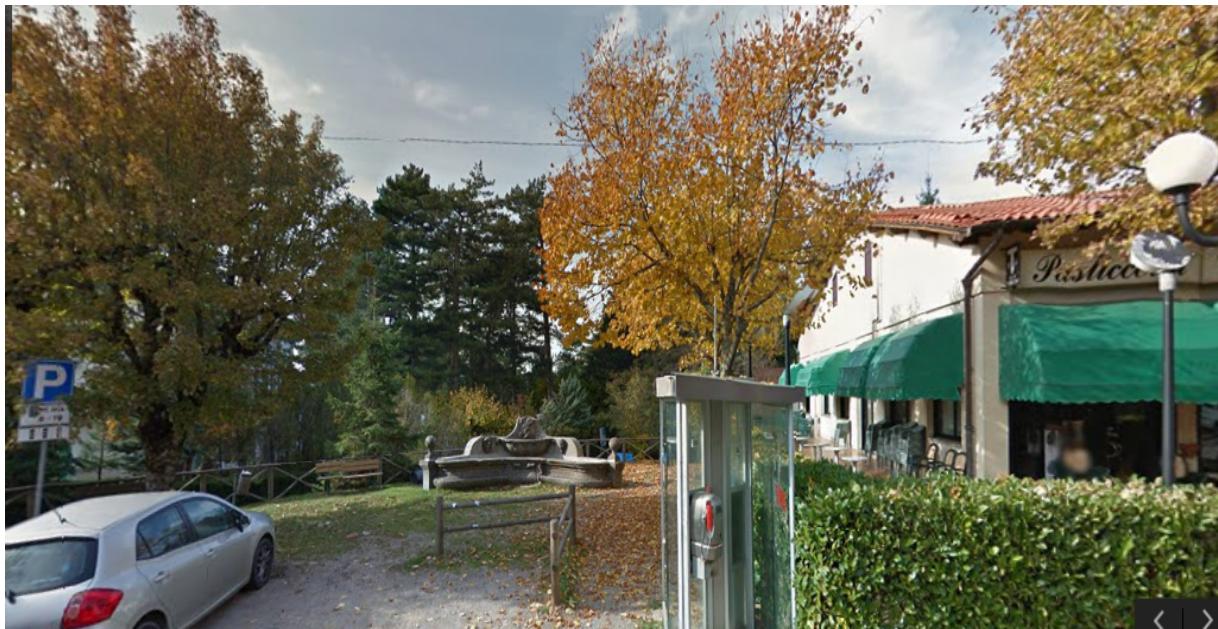
Foto 2: attuale posizione della Fontana al bordo occidentale di P.le Roma, poco distante dal "Bar Saltino".

Nella seguente Fig. n°2 è evidente, congiuntamente alla posizione odierna dell’opera, l’alterazione apportata al monumento della Fontana.

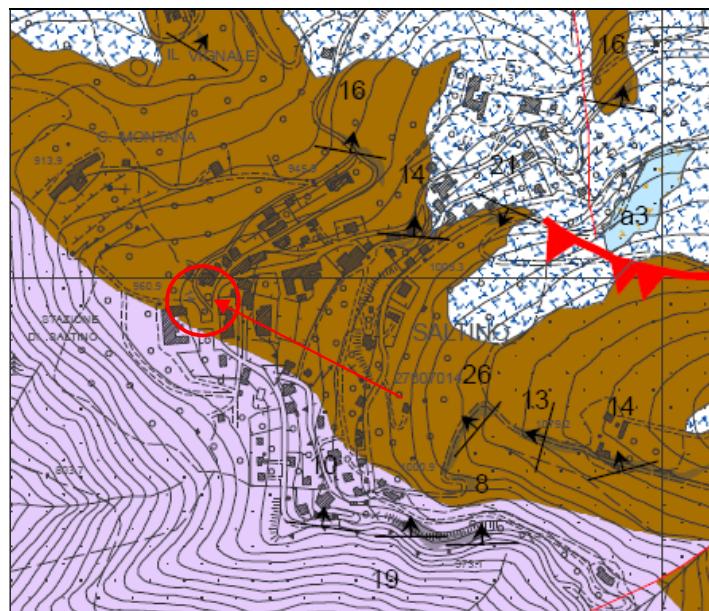
Figura 3 : Carta Geologica dell'area - estratto da CARG . Regione Toscana elemento n° 276070

- Sovrascorrimento principale
- Area oggetto di studio
- Coperture detritiche indifferenziate -a3
- Depositi eluvio colluviali -b2
- Unità Cervarola Falterona

*4.2 Geologia.* Dal punto di vista geologico i terreni dell'area in oggetto sono essenzialmente costituiti da una coltre detritica, per lo più di esiguo spessore, che copre litologie appartenenti alla formazione flyscioide delle "Unità del Cervarola – Falterona; Membro di Montalto" (FAL3 - Vedi Carta Geologica seguente – fig. n°3; macigno nella Carta Geologica d'Italia F. 107). Quest'ultimo è definito costituito da un'alternanza d'arenarie quarzoso-feldspatiche a grana per lo più media o medio-grossolana in strati da decimetrici fino a qualche metro e con intercalazioni centimetriche – decimetriche di peliti siltose. Oltre all'alternanza flyscioide prima descritta, si ha anche una alternanza del sistema precedente con pacchi flyscoidi metrici composti da strati sottili di arenarie fini e siltiti. Almeno il 50% degli strati torbiditici silicoclastici presenta Ta-c compreso tra il 30% ed il 70% dello spessore totale.

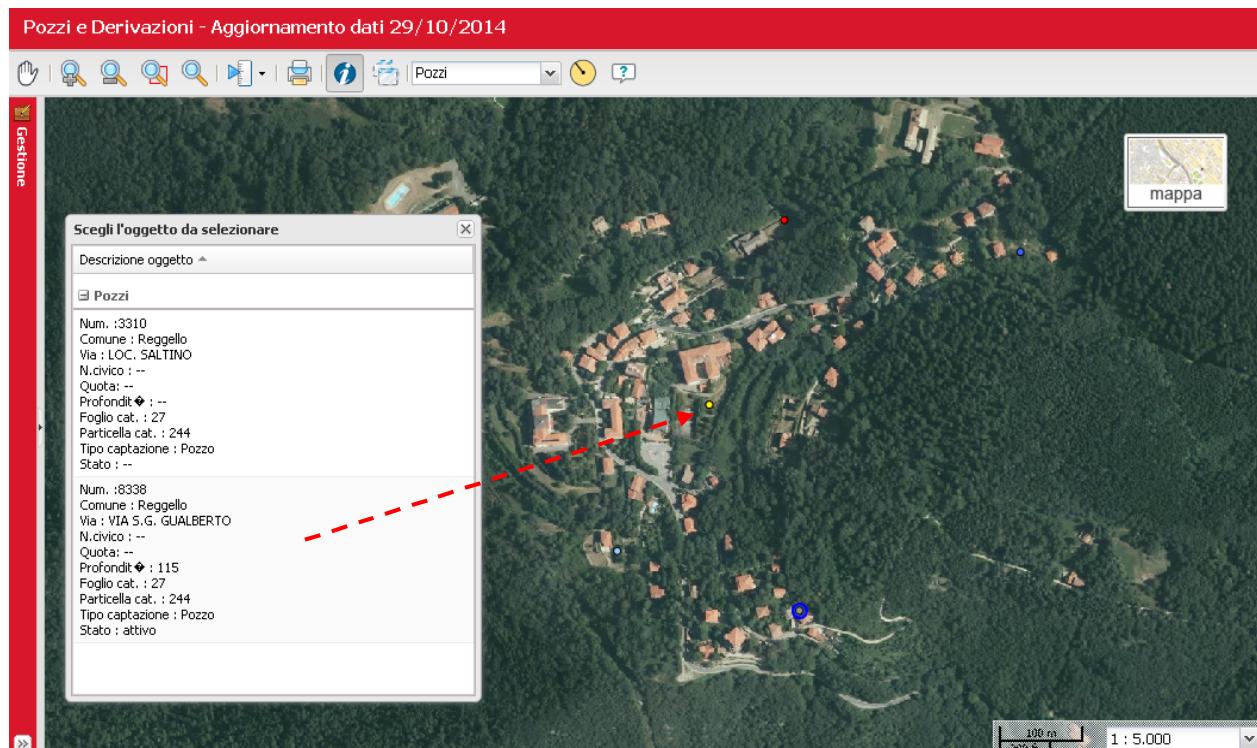
Figura 4: Ubicazione dei pozzi presenti in zona Saltino - Estratto dal catasto Pozzi e Derivazioni della Provincia di Firenze.

I pozzi esistenti in prossimità della zona, uno nel reseude retrostante l’Hotel Croce di Savoia e nei pressi della chiesa parrocchiale (ad uso potabile - acquedottistico), così come emerge dal Catasto dei Pozzi della provincia di Firenze sfruttano una falda idrica molto profonda posta almeno oltre i 60 m dal piano di campagna. Nella figura sottostante Fig. n° , estratta dal “Catasto Pozzi e Derivazioni” della Provincia di Firenze, sono riportati i pozzi esistenti in zona.

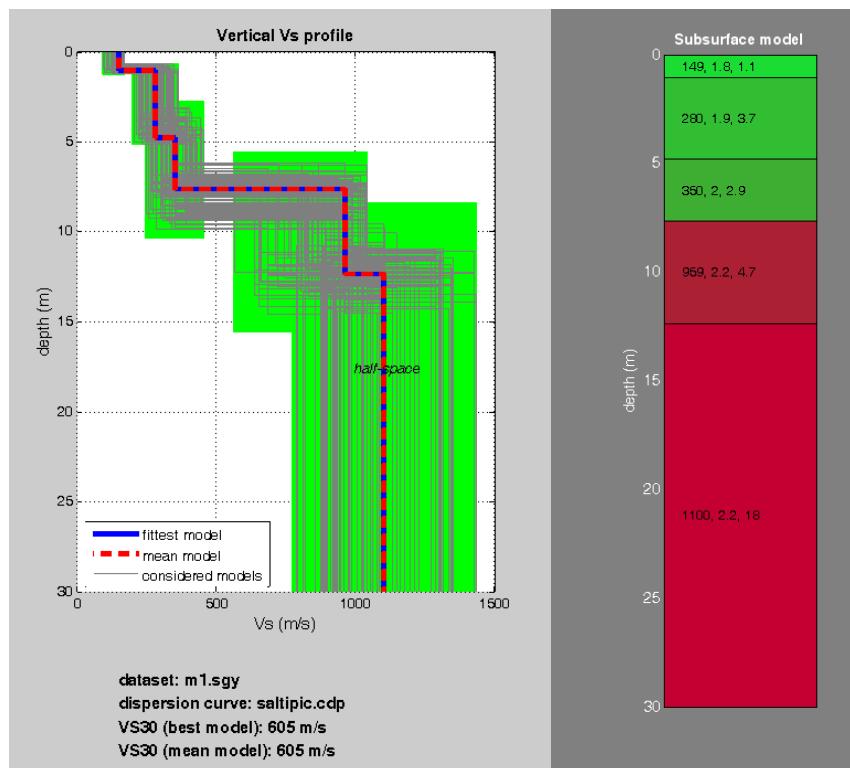
I risultati acquisiti sono evidenziati nella sottostante figura n° 5 dove si nota che al di sotto dei 1,5 – 2,0 metri di copertura, composta da suolo campale (limi, argilloso sabbioso con ghiaie e resti vegetali poco addensati) si trova una fascia di materiali composti da “detriti” (in senso lato) derivanti dall’alterazione del substrato (cappellaccio della roccia in posto) fino alla profondità di circa 7 m dal piano di campagna; oltrepassato questo orizzonte si entra nella substrato che tende a divenire sempre più compatto all’aumentare della profondità.

Figura 5: Andamento della velocità Vs con la profondità.

In sostanza il modello geologico atteso è rappresentato da una copertura detritica al massimo compresa tra 1,0 e 2,0 m soprastante il substrato composto da un flysch arenaceo siltoso continuo almeno fino a profondità maggiori di 100 m dal p.c. Da notare però che fino alla profondità di 7,0 – 10,0 m dal piano di campagna l’ammasso arenaceo presenta una certa fatturazione o, meglio, un “rilassamento” dei materiali litoidi più prossimi alla superficie, come evidenziato dai valori delle Vs inferiori ai 969 m/s fino a tale profondità.

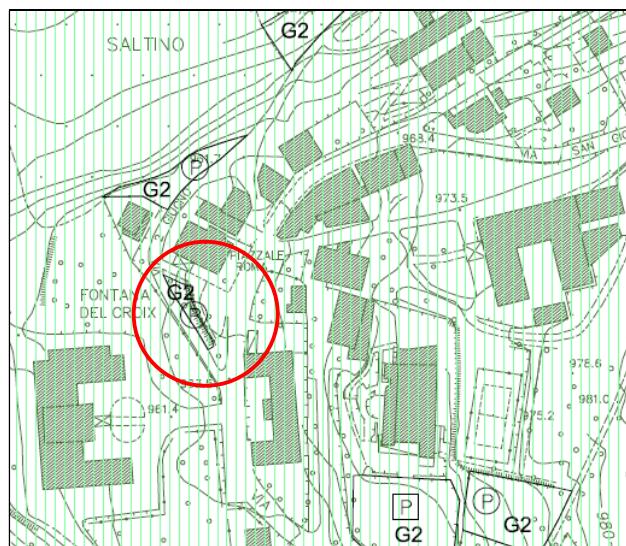
Figura 6: Pericolosità dell'area - estratto dal P.R.G. Comunale.

Classe G2, aree a pericolosità geologica bassa;

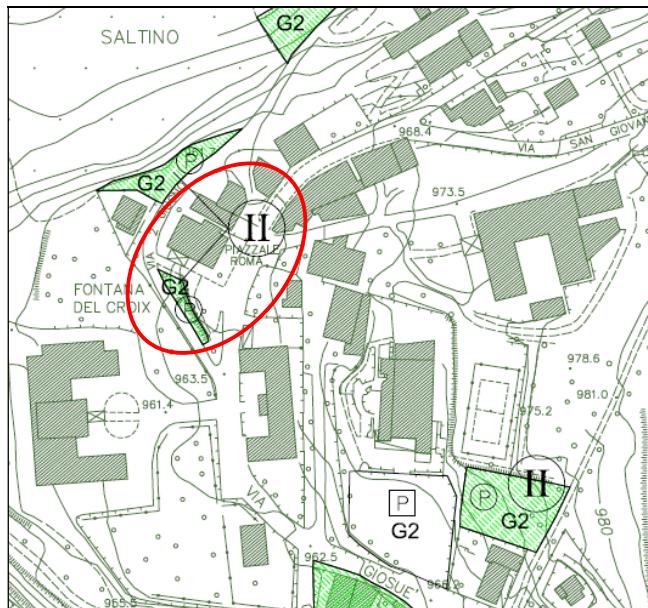
Figura 7: l'area oggetto di intervento ricade in Classe di Fattibilità II - estratto dal R.U. vigente. Non è prevista per la zona in studio, per ovvi motivi, la classe di pericolosità idraulica.

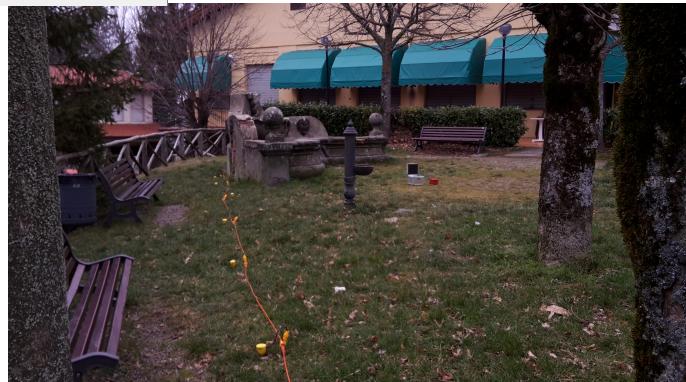
**Misura HVSR**

La velocità Vs 30 per il terreno in esame è pari a 586 m/s; per quanto concerne la velocità di propagazione delle onde di taglio è possibile classificare il terreno in esame come un suolo di categoria B che prevede velocità delle onde Vs comprese tra 360 e 800m/s. vista la prossimità del substrato sismico e la presenza di una copertura relativamente lenta e la presenza di un evidente picco di risonanza, il terreno in esame va considerato un suolo di tipo E.

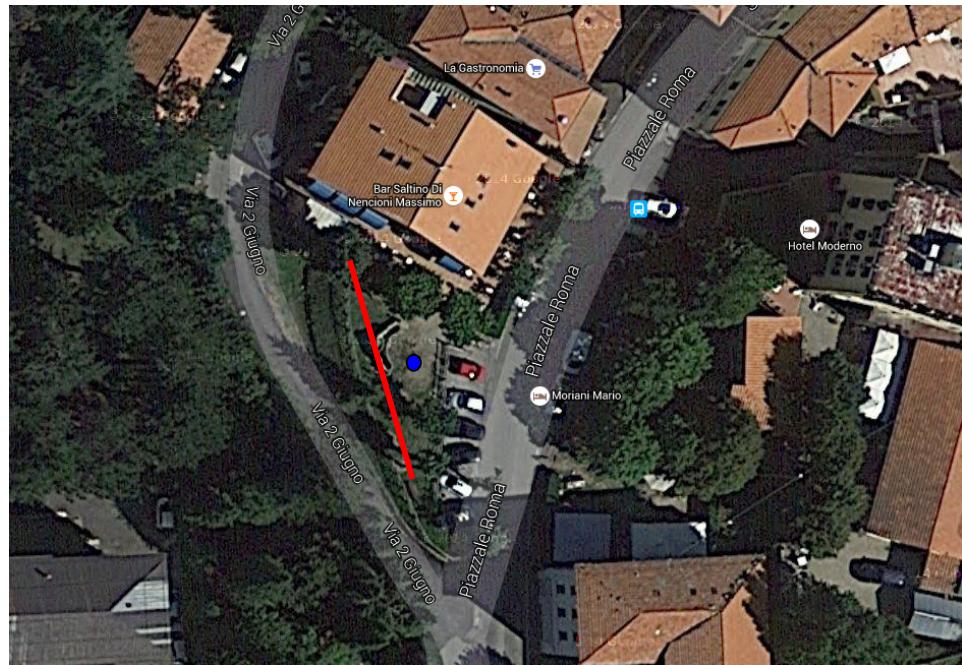
*Fig- 1 – Ubicazione dello stendimento realizzato*

L'area in esame si trova nel Comune di Reggello località Saltino. La Figura 1 riporta un'immagine dello stendimento realizzato.

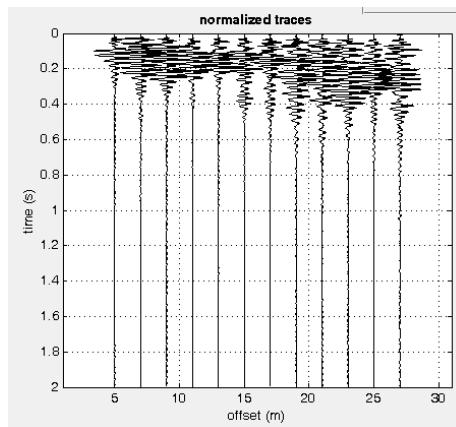
I dati sono stati acquisiti con un sismografo Daq Link III della Seismic Source 24 bit 24 canali lungo una linea sismica con interasse geofonico pari a 1 m intervallo di campionamento di 2 ms e finestra di campionamento pari a 2 s. La Figura 2 riporta le tracce registrate dei dati acquisiti.

*Figura 2 - Tracce dei dati acquisiti*

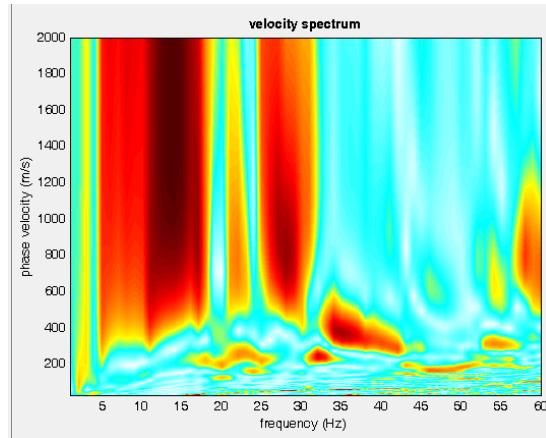
A partire dalla rappresentazione delle velocità verticali dell'intero campo di moto nel dominio frequenza numero d'onda (Figura 3) viene estratta la curva di dispersione

**Figura 3 - Spettro delle velocità dell'intero campo di moto**

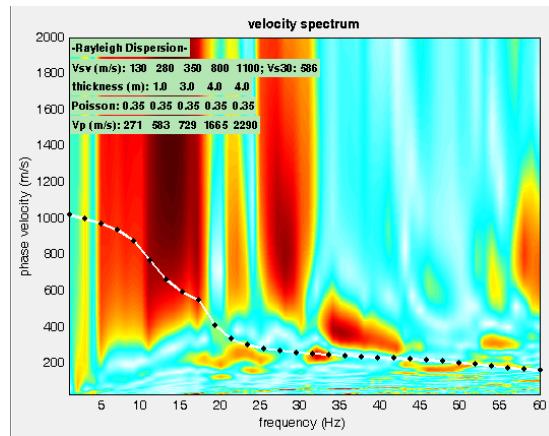
Una volta ricostruita e discretizzata la curva di dispersione sperimentale ne viene generata una calcolata e sovrapposta a quella sperimentale modificando la curva calcolata fino ad avere una buona sovrapposizione con quella sperimentale (Figura 5).

**Figura 5 - Confronto tra la curva sperimentale e quella calcolata**

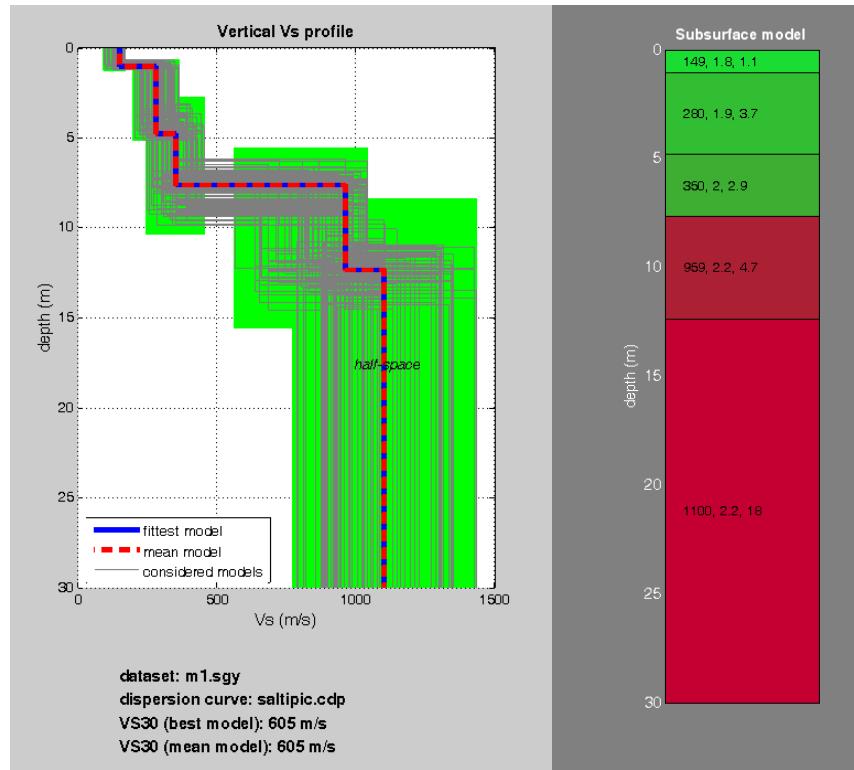
È a questo punto possibile passare a definire un profilo di velocità del substrato sul quale calcolare la Vs 30 (Figura 6).

Figura 6 – Andamento della velocità Vs con la profondità

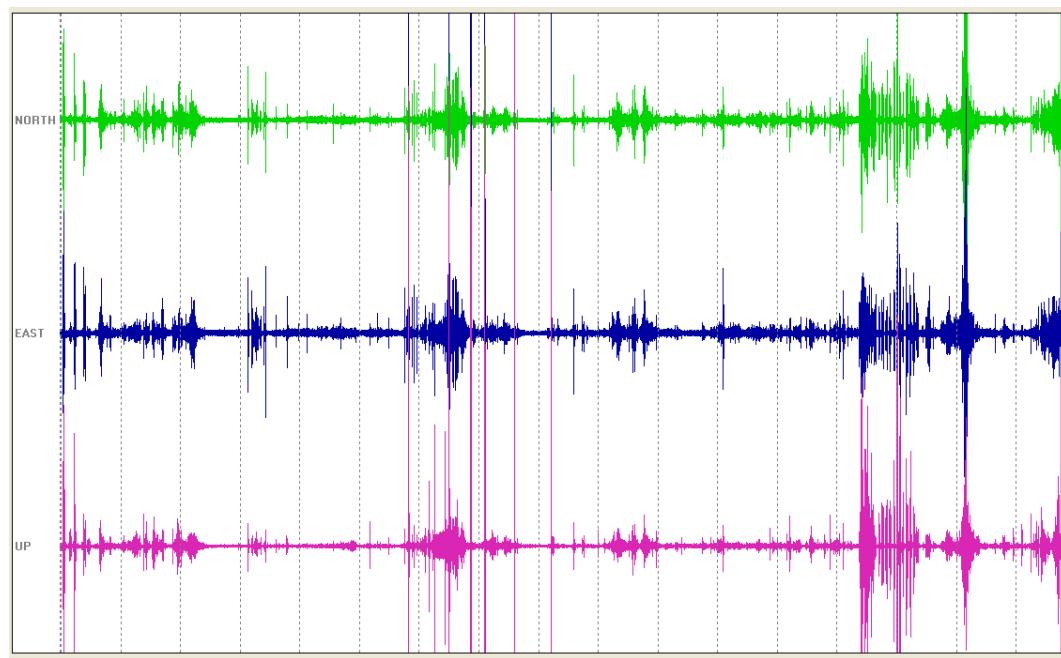
**Figura 9 - Diagrammi relativi alla registrazione dei dati punto di misura HVSR1**

Per il punto di indagine viene riportato il diagramma relativo, nel dettaglio la figura 9 riportano le registrazioni dei dati, la figura 10 riporta invece l'analisi dei dati.

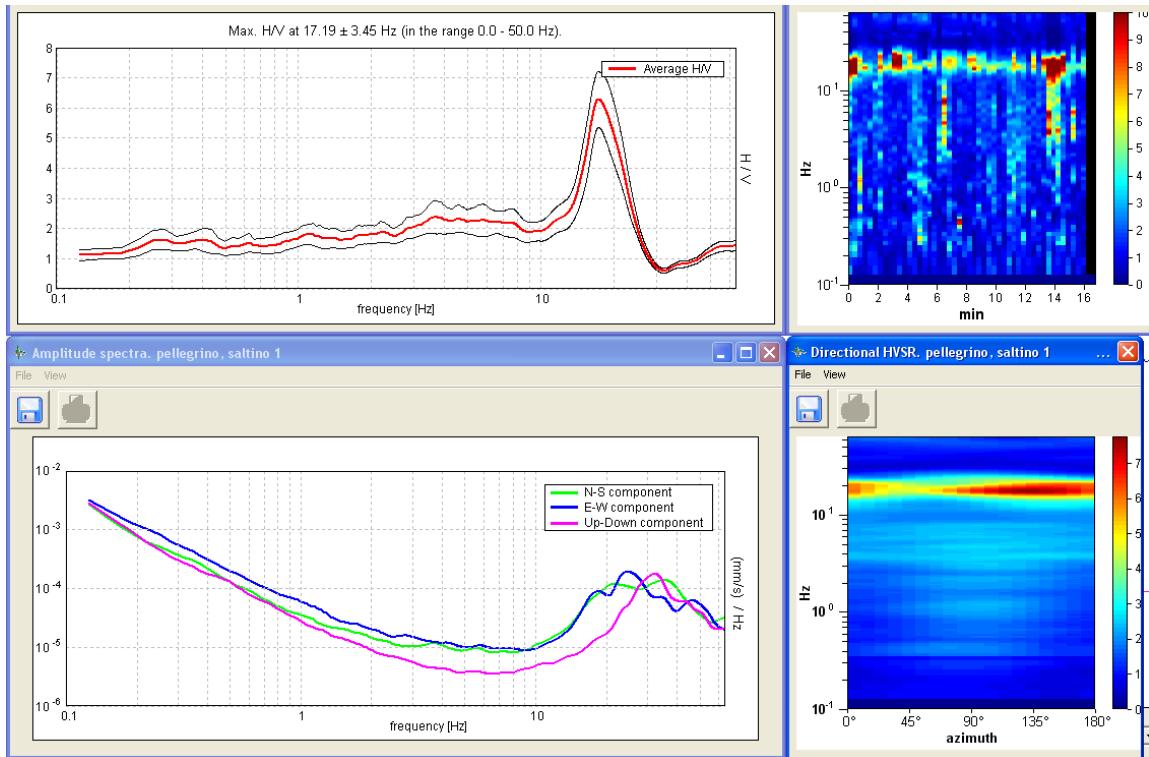
**Figura 10 - Diagrammi relativi alla interpretazione misure punto di misura HVSR 1**

Nel sito in esame si ha un evidente picco di ampiezza superiore a 2 con frequenza 17.58 Hz. e ampiezza 6.27. Una ipotesi di inversione sulla curva H/V è riportata in figura 11, il modello utilizzato è in accordo con i dati derivati dall'analisi MASW.

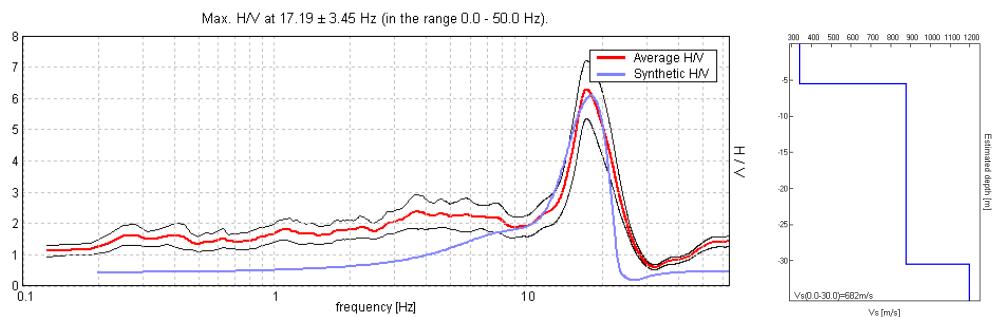
**Figura 11 – Confronto tra la curva sperimentale e quella relativa alla stratigrafia ipotizzata**
