| PROGETTO | SOSTITUZIONE ALBERI E MANUTENZIONE PIAZZA<br>LANDI NELLA FRAZIONE DI STRADA IN CHIANTI<br>LOTTO I<br>OPERE EDILI, OPERE STRADALI<br>IMPIANTO IRRIGAZIONE | ALLEGATO<br><br>A |
| ELABORATO | RELAZIONE GENERALE | Data agosto 2017 |

## SOSTITUZIONE ALBERI E MANUTENZIONE MANUTENZIONE DI PIAZZA LANDI, FRAZIONE STRADA IN CHIANTI

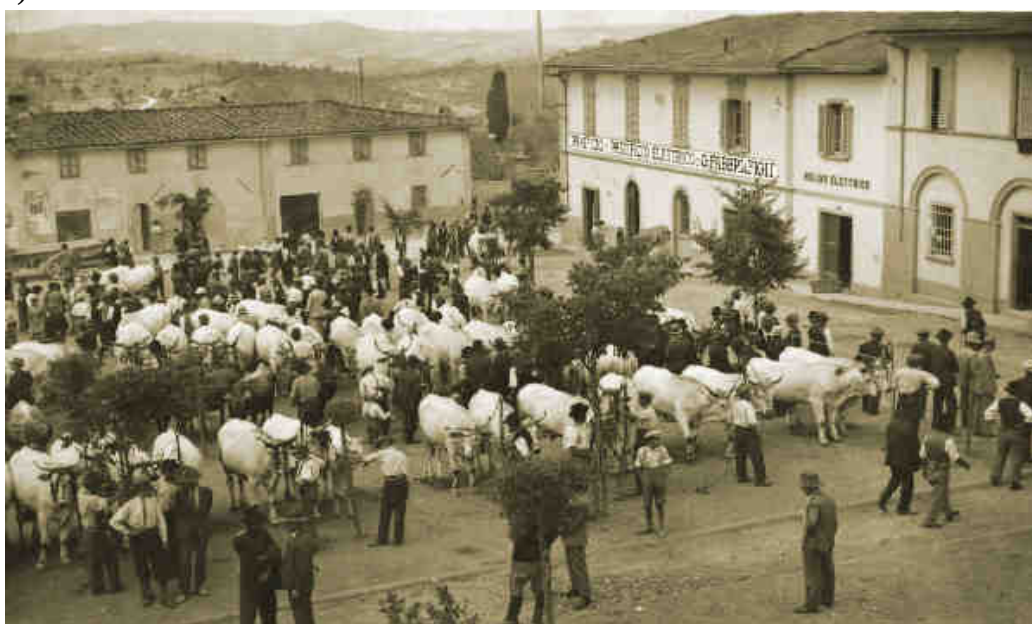
La foto che segue mostra la piazza negli anni '20 dalla quale si rileva la presenza di alberi a foglia caduca, da poco impiantati, probabilmente dei bagolari (*Celtis Australis* della famiglia delle Ulmacee).
