| COMUNE DI GREVE IN CHIANTI<br>Città Metropolitana di Firenze | | |
| PROGETTO | SOSTITUZIONE ALBERI E MANUTENZIONE PIAZZA<br>LANDI NELLA FRAZIONE DI STRADA IN CHIANTI<br>LOTTO II<br>OPERE A VERDE | |
| ELABORATO | RELAZIONE GENERALE | Data agosto 2017 |

## SOSTITUZIONE ALBERI E MANUTENZIONE MANUTENZIONE DI PIAZZA LANDI, FRAZIONE STRADA IN CHIANTI

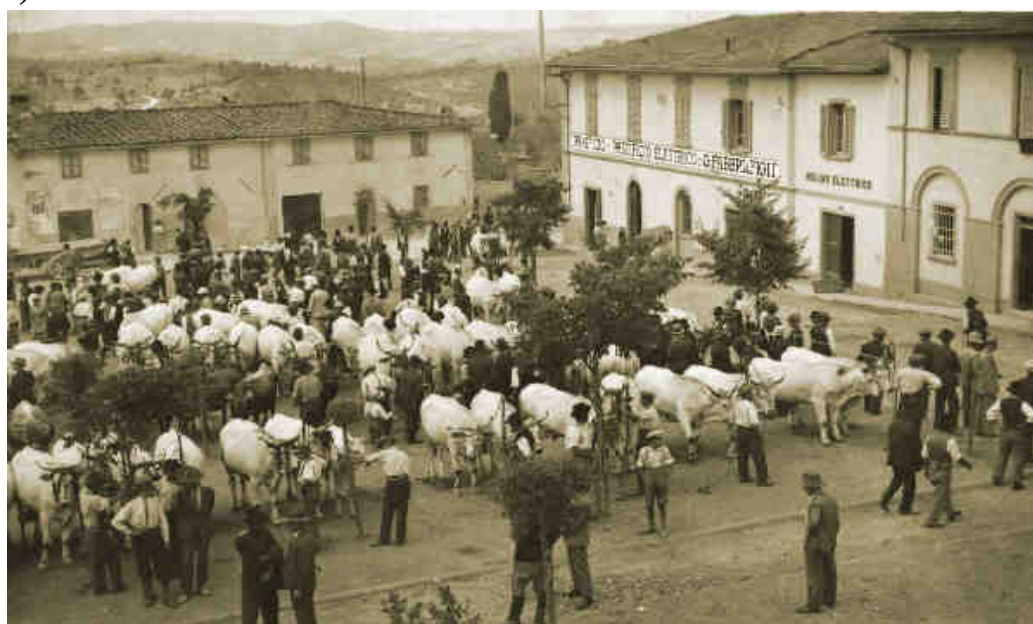
La foto che segue mostra la piazza negli anni '20 dalla quale si rileva la presenza di alberi a foglia caduca, da poco impiantati, probabilmente dei bagolari (*Celtis Australis* della famiglia delle Ulmacee).

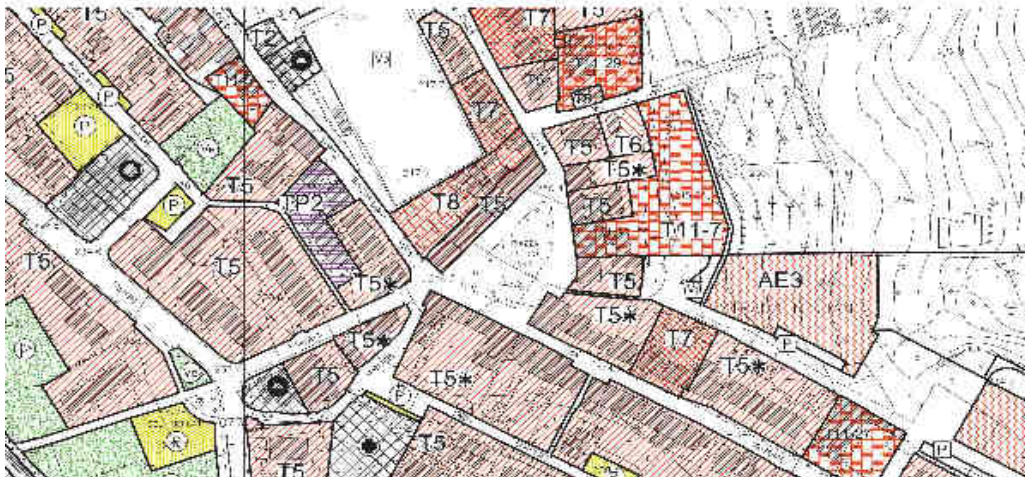
### ESTRATTO PRG

Nel regolamento urbanistico l'area di intervento è inserita fra la viabilità esistente, mentre gli immobili che si affacciano sulla piazza sono classificati "T5 - edifici in linea o isolati di recente formazione".
