| PROGETTO | <i>SOSTITUZIONE ALBERI E MANUTENZIONE PIAZZA<br/>LANDI NELLA FRAZIONE DI STRADA IN CHIANTI<br/>LOTTO II<br/>OPERE A VERDE</i> | ALLEGATO<br><b>C</b> |
| ELABORATO | <i>RELAZIONE TECNICA</i> | Data <i>agosto 2017</i><br>Scala |

## SOSTITUZIONE ALBERI E MANUTENZIONE MANUTENZIONE DI PIAZZA LANDI, FRAZIONE STRADA IN CHIANTI

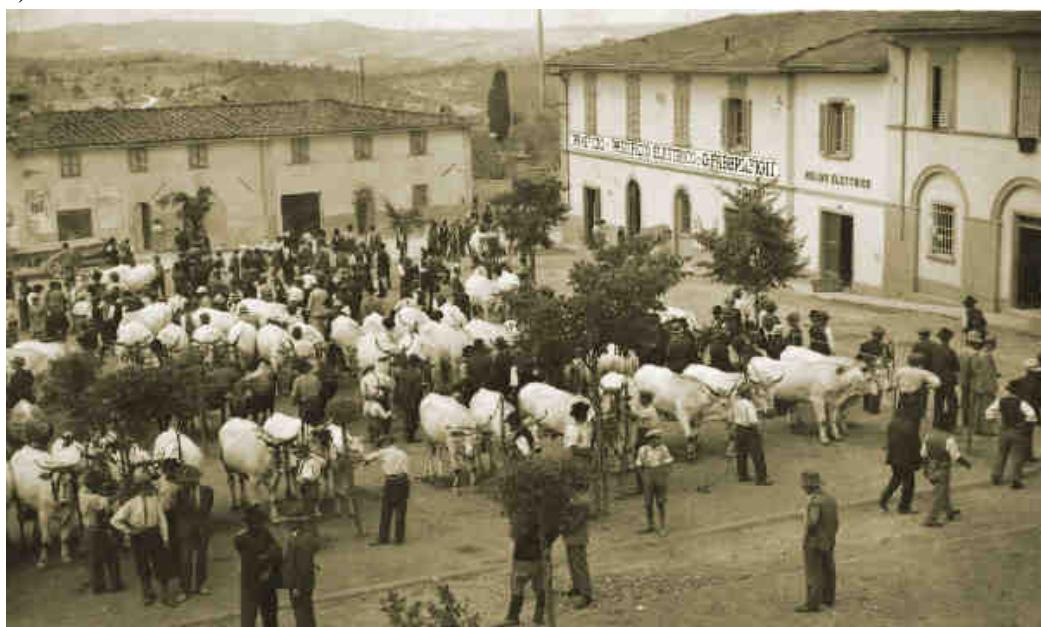
La foto che segue mostra la piazza negli anni '20 dalla quale si rileva la presenza di alberi a foglia caduca, da poco impiantati , probabilmente dei bagolari (Celtis Australis della famiglia delle Ulmacee).
