# PROGETTO DI MESSA IN SICUREZZA DELLA VIABILITA' PEDONALE NEL TRATTO TRA IL CONFINE COMUNALE E LA SCUOLA MEDIA NEL COMUNE DI LONDA (FI)

*PROGETTO ESECUTIVO*

RELAZIONE TECNICA GENERALE

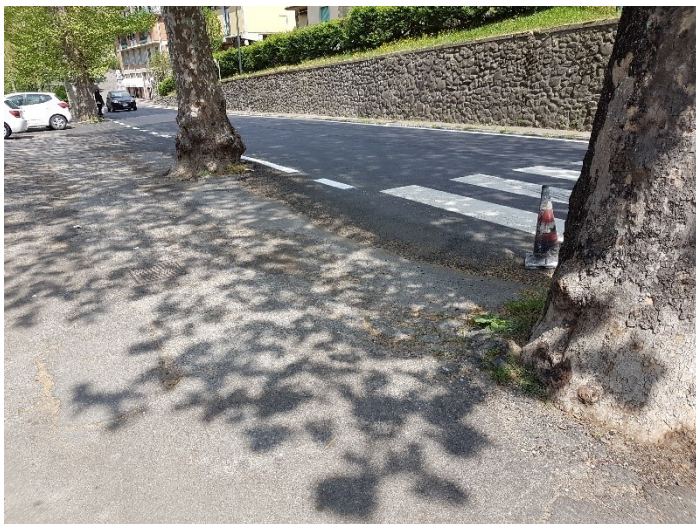
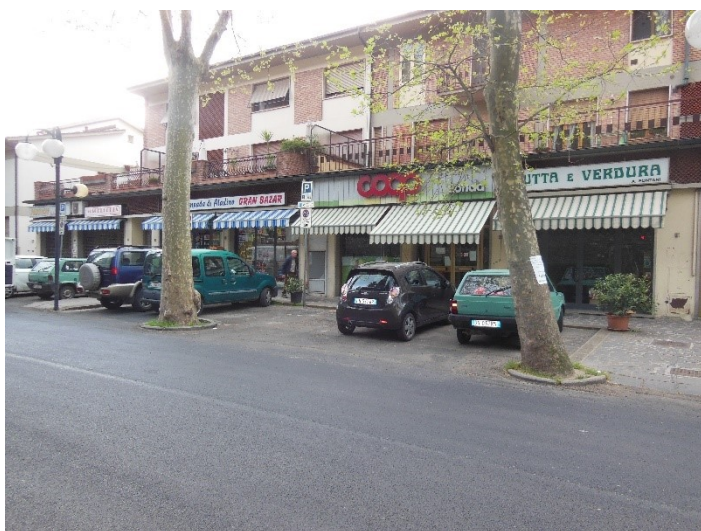
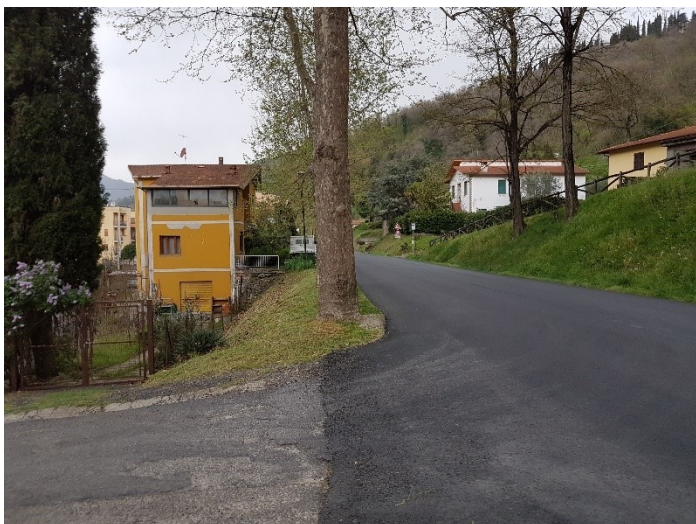
Una delle maggiori problematiche è la mancanza di una organizzazione spaziale delle aree a parcheggio e di percorsi pedonali continui, per alcuni tratti esistenti, per altri totalmente assenti. Questo è il caso della zona iniziale, dove l'incrocio con via Falcone vede un dislivello tra le due strade raccordato solamente con un'aiuola verde ed il suo cordolo. I pedoni sono costretti ad imboccare la suddetta strada ingombrando la carreggiata in curva. La stessa aiuola termina nella parte superiore a filo del ciglio stradale della S.P. creando lo stesso disagio di dover ingombrare la carreggiata per evitarla. Il tratto stradale vede poi uno slargo che corre parallelo alla carreggiata ed è segnato da un filare alberato ad intervalli irregolari da un lato e dalla linea di edificato continuo dall'altro. Nella prima parte questo spazio si presenta con una superficie asfaltata che termina a ridosso degli edifici, priva di identità ed utilizzata al contempo come parcheggio e percorso pedonale. I pedoni quindi, nel caso fossero presenti delle auto parcheggiate, sono costretti nuovamente ad invadere la sede carrabile. Questa situazione continua per circa 80 metri, interrotta solamente da occasionali linee di cordoli trasversali, ingressi di abitazioni più pronunciati, ceppi di alberi e deformazioni della superficie pavimentata causata dalle radici degli alberi.

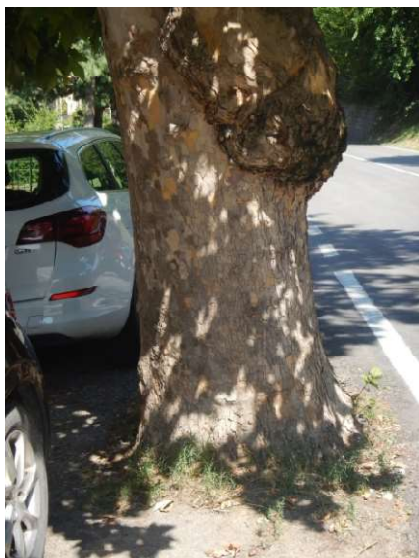
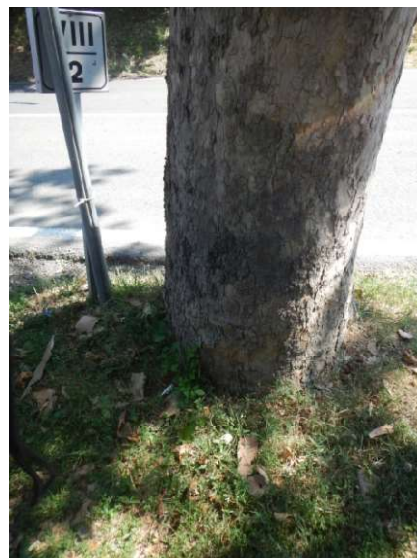
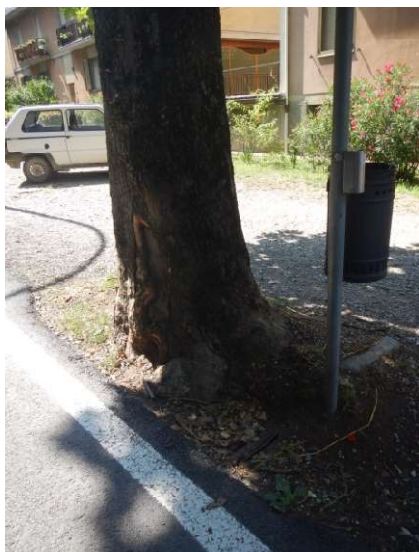
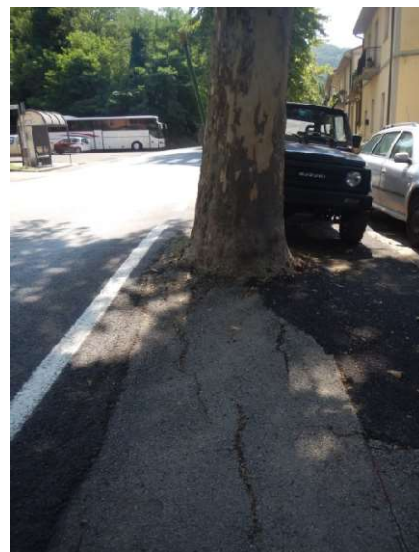
**Foto 9-12.** Sito di radicazione dell'albero fortemente compromesso: compattazione e impermeabilizzazione del suolo. In evidenza segnali di spaccatura dell'asfalto probabilmente causati dal movimento della zolla radicale.

I difetti riscontrati sono causati dalle modifiche indotte nel corso del tempo sul sito di vegetazione (area di espansione della chioma) e sul sito di radicazione (inteso come area in cui la pianta si radica o di esplorazione dell'apparato radicale) conseguentemente all'edificazione dei terreni posti al lato della strada statale (realizzazione di edifici, sottoservizi, marciapiedi, parcheggi, ecc.) che ha determinato la riduzione dello spazio a disposizione per il pieno sviluppo della chioma e ridotto, oltre che alterato, la zona di esplorazione dell'apparato radicale sia in ampiezza che in profondità.

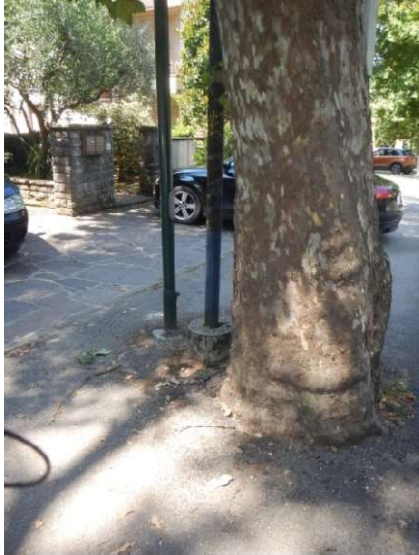
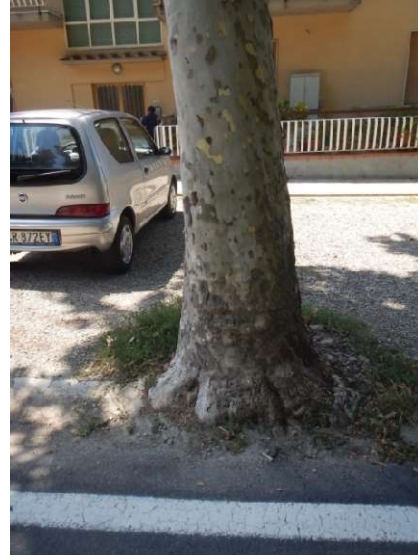
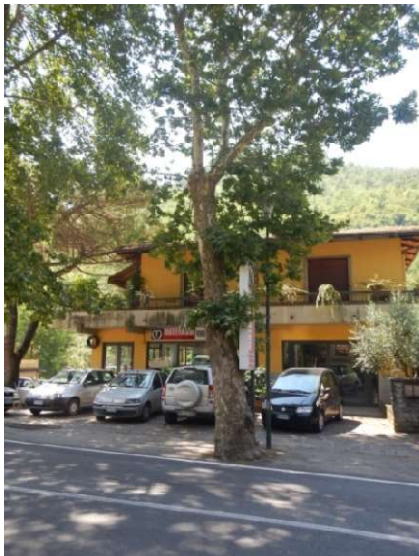
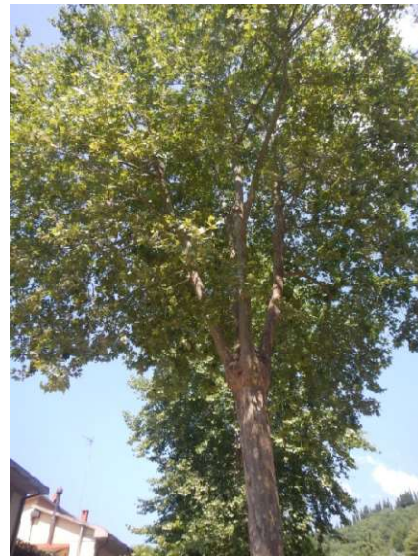
**Foto 13-16.** Sito di radicazione dell'albero compromesso dall'eccessiva compattazione del suolo e dall'impermeabilizzazione. Chioma con evidenti segni di vecchie capitozzature.

Tuttavia le maggiori criticità riscontrate riguardano il sito di radicazione (area di radicazione e di esplorazione delle radici), che come mostrano le foto e come riportato sulle schede di rilievo, risulta fortemente alterato e dalle dimensioni ridottissime, spesso completamente asfaltato. Nel caso in esame, il sito di radicazione è privo di una zona di protezione del colletto e nei diversi casi esaminati, non più riconoscibile o danneggiato dal calpestio, dal passaggio e/o dalla sosta di veicoli a motore, o direttamente a contatto con manufatti e sottoservizi che costituiscono un ostacolo al regolare accrescimento dell'apparato radicale (cordoli, tombini, ecc). Tutto ciò comporta l'eccessiva compattazione e impermeabilizzazione del terreno intorno agli alberi, con conseguente scarso apporto di ossigeno e acqua alle radici che determina stress fisiologici con conseguenze negative sulla salute degli alberi.

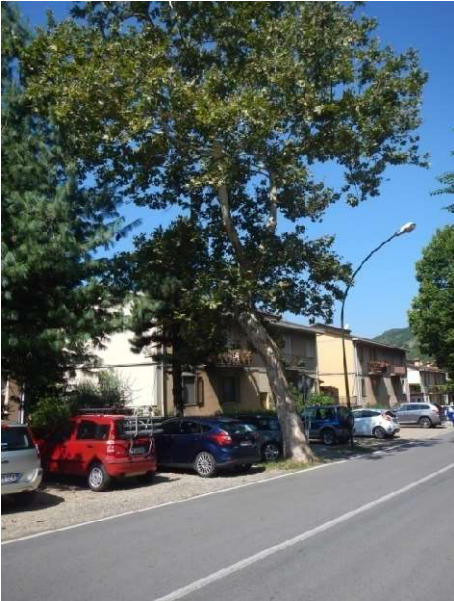
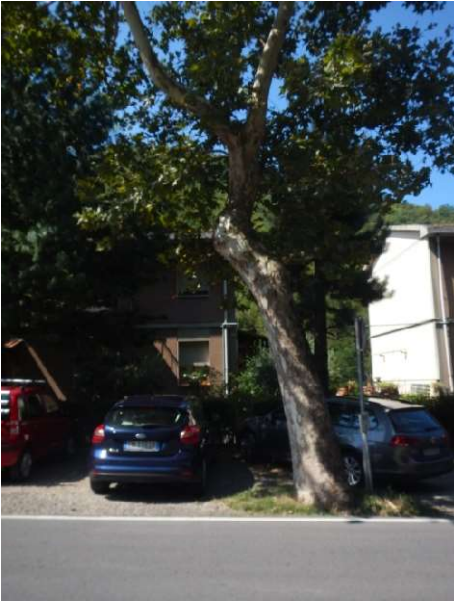
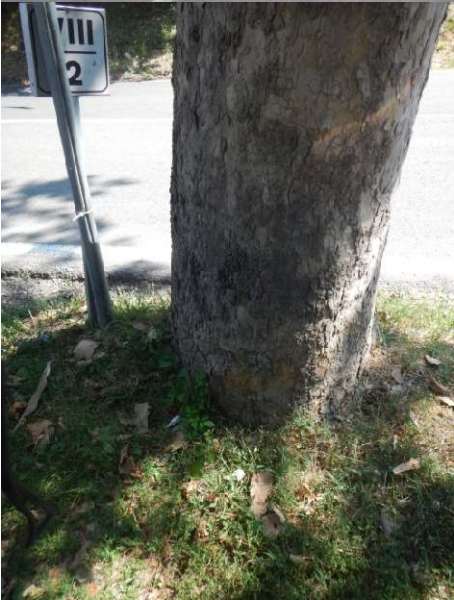
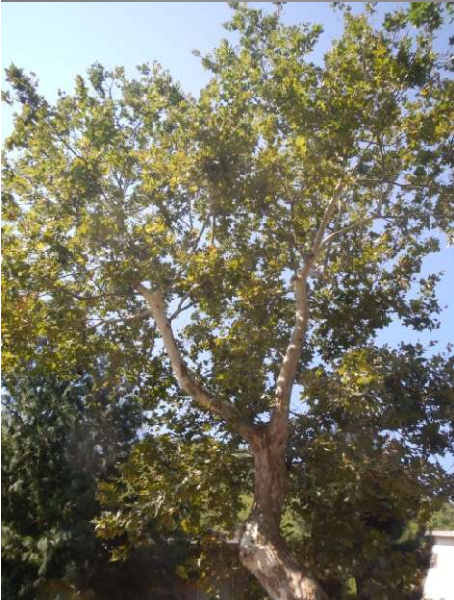
FOTO ALBERO N. 2

<b>GIUDIZIO FINALE</b>	Albero in sufficienti condizioni vegetative ma che presenta le seguenti criticità: <ul style="list-style-type: none"> <li>sito di radicazione e di vegetazione inadatti alle dimensioni dell'albero che ne limitano uno sviluppo ottimale e lo espongono a futuri problemi di stabilità.</li> </ul>

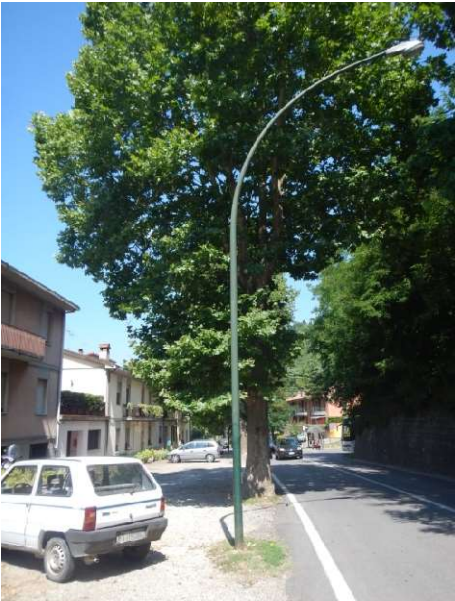
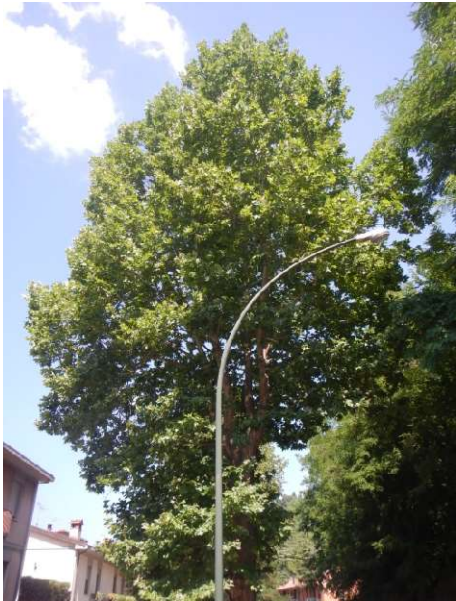
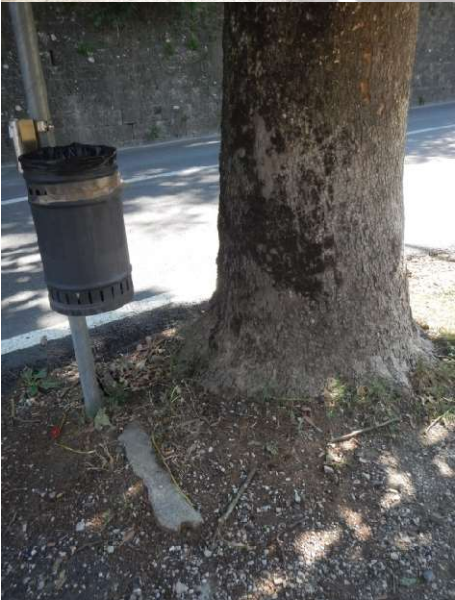
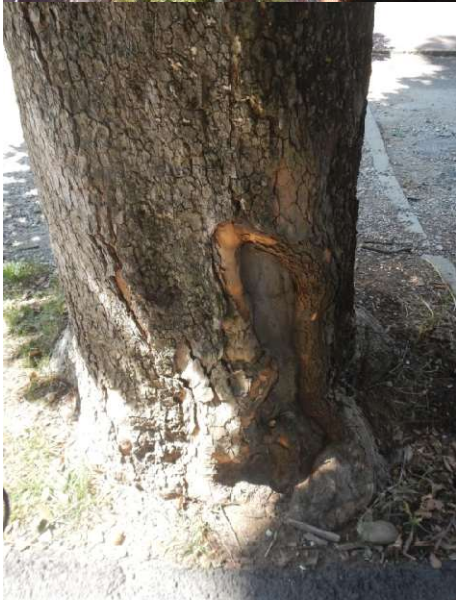
FOTO ALBERO N. 3

sinuoso	carie	necrosi corticale
	ferite aperte	carpofori	fuoriuscita di liquidi
	screpolature	cavità	corteccia inclusa
	ferite da potatura	ferite cicatrizzate	getti epicormici
<b>CHIOMA</b>	aperta	simmetrica	asimmetrica
	sbilanciata	dominata	compressa lateralmente
	normale	rada	scarsa
	rami secchi	branche secche	seccumi distali
	cimale secco	ferite cariogene su branche	ferite su rami
	cavità su branche	tagli di potatura	capitozzi
	stroncata	carpofori	ingiallimenti
<b>INSETTI</b>	lignicoli	non lignicoli	
<b>ANALISI STRUMENTALE</b>	si	no	
<b>DESCRIZIONE</b>	Albero di grandi dimensioni a valore ornamentale e vigoria vegetativa sufficiente radicato in filare sul lato sud della strada Statale Stia Londa. Sito di radicazione costituito da terreno impermeabile e costipato di bordo stradale. Apparato radicale non affiorante dal terreno e limitato nello sviluppo ottimale per la presenza dell'asfalto stradale su un lato e per l'eccessiva compattazione del suolo; interferenza con tombino stradale. Colletto malformato (asimmetrico) con piccole ferite aperte ma privo di altri importanti difetti morfostrutturali. Fusto diritto, su di esso si rileva la presenza di una ferita parzialmente cicatrizzata sul lato strada (ferita da urto) fessurazioni longitudinali nella corteccia. Chioma a densità normale sviluppata su vecchi tagli di capitozzatura effettuati all'incirca 20 addietro. Su di essa si rileva la presenza di piccole cavità alle branche e ferite su vecchi tagli di potatura.

<b>GIUDIZIO FINALE</b>	Albero in sufficienti condizioni vegetative ma che presenta le seguenti criticità: <ul style="list-style-type: none"> <li>sito di radicazione e di vegetazione inadatti alle dimensioni dell'albero che ne limitano uno sviluppo ottimale e lo espongono a futuri problemi di stabilità.</li> </ul>

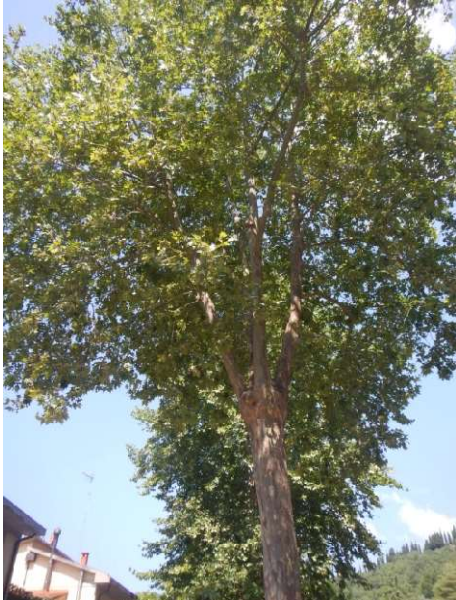
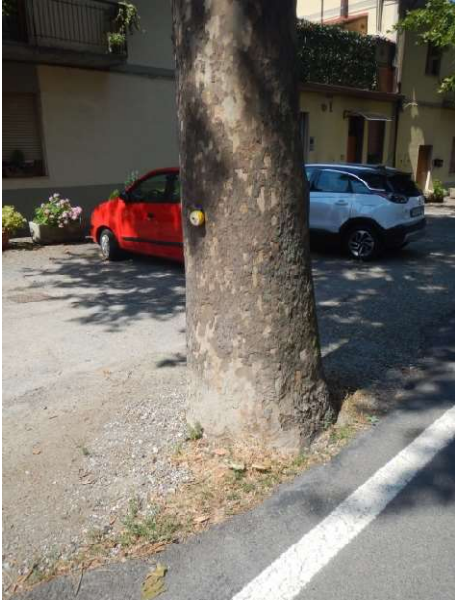
FOTO ALBERO N. 4

sinuoso	carie	necrosi corticale
	ferite aperte	carpofori	fuoriuscita di liquidi
	screpolature	cavità	corteccia inclusa
	ferite da potatura	ferite cicatrizzate	getti epicormici
<b>CHIOMA</b>	aperta	simmetrica	asimmetrica
	sbilanciata	dominata	compressa lateralmente
	normale	rada	scarsa
	rami secchi	branche secche	seccumi distali
	cimale secco	ferite cariogene su branche	ferite su rami
	cavità su branche	tagli di potatura	capitozzi
	stroncata	carpofori	ingiallimenti
<b>INSETTI</b>	lignicoli	non lignicoli	
<b>ANALISI STRUMENTALE</b>	si	no	
<b>DESCRIZIONE</b>	Albero di grandi dimensioni a valore ornamentale e vigoria vegetativa sufficiente radicato in filare sul lato sud della strada Statale Stia Londa. Sito di radicazione costituito da terreno impermeabile e costipato di bordo stradale. Apparato radicale non affiorante dal terreno e limitato nello sviluppo ottimale per la presenza dell'asfalto stradale su un lato e per l'eccessiva compattazione del suolo. Colletto di forma normale e privo di importanti difetti morfostrutturali. Fusto diritto, su di esso si rileva la presenza di ferite cicatrizzate ma risulta privo di altri importanti difetti morfostrutturali. Chioma a densità normale sviluppatasi su vecchi tagli di capitozzatura effettuati all'incirca 20 addietro. Su di essa si rileva la presenza di piccole cavità su rami e ferite cariogene su vecchi tagli di potatura.

<b>GIUDIZIO FINALE</b>	Albero in sufficienti condizioni vegetative ma che presenta le seguenti criticità: <ul style="list-style-type: none"> <li>sito di radicazione e di vegetazione inadatti alle dimensioni dell'albero che ne limitano uno sviluppo ottimale e lo espongono a futuri problemi di stabilità.</li> </ul>

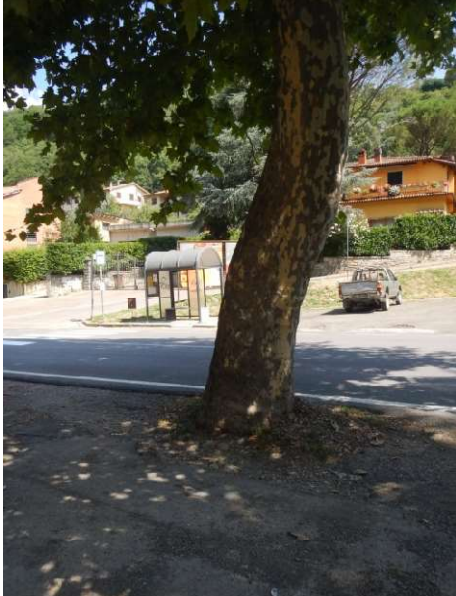
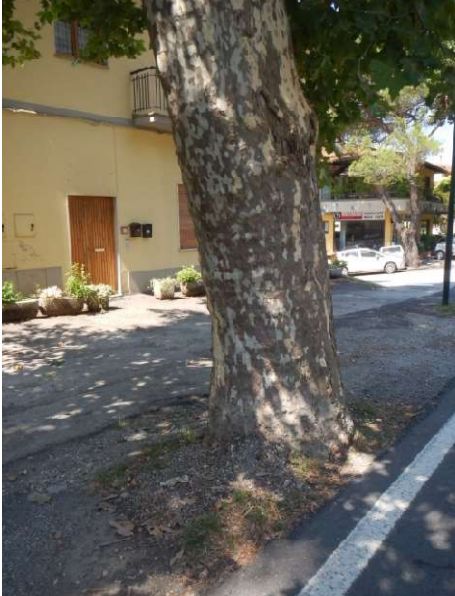
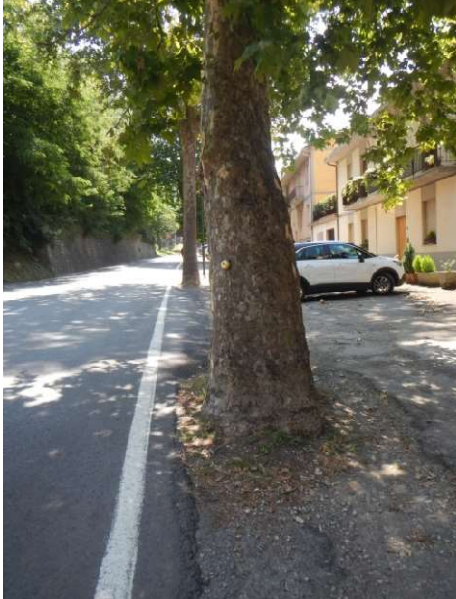
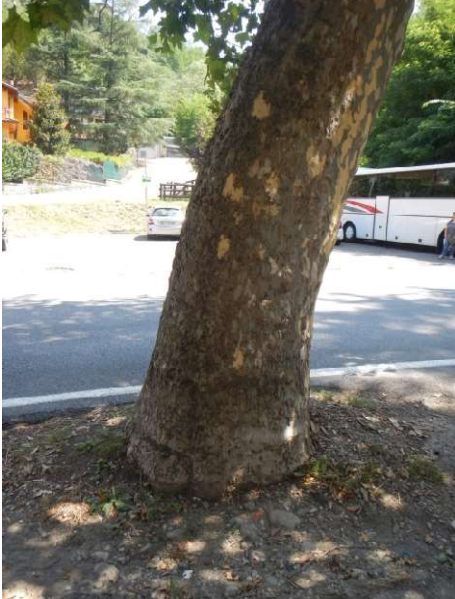
FOTO ALBERO N. 5

<b>GIUDIZIO FINALE</b>	Albero in sufficienti condizioni vegetative ma che presenta le seguenti criticità: <ul style="list-style-type: none"> <li>sito di radicazione e di vegetazione inadatti alle dimensioni dell'albero che ne limitano uno sviluppo ottimale e lo espongono a futuri problemi di stabilità.</li> </ul>

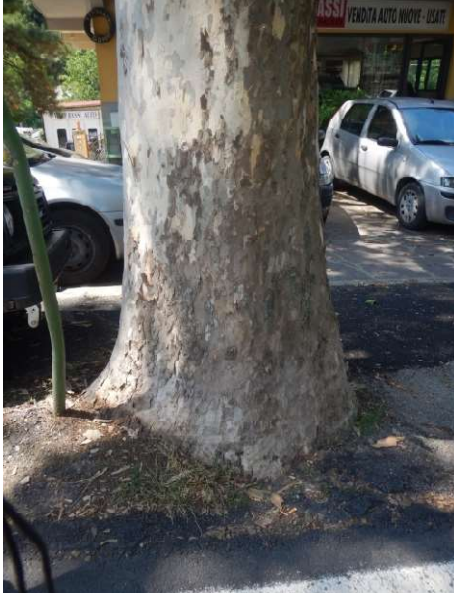
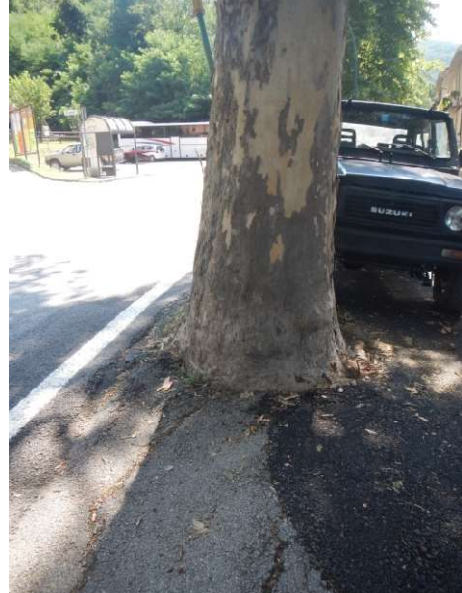
FOTO ALBERO N. 6

sinuoso	carie	necrosi corticale
	ferite aperte	carpofori	fuoriuscita di liquidi
	screpolature	cavità	corteccia inclusa
	ferite da potatura	ferite cicatrizzate	getti epicormici
<b>CHIOMA</b>	aperta	simmetrica	asimmetrica
	sbilanciata	dominata	compressa lateralmente
	normale	rada	scarsa
	rami secchi	branche secche	seccumi distali
	cimale secco	ferite cariogene su branche	ferite su rami
	cavità su branche	tagli di potatura	capitozzi
	stroncata	carpofori	ingiallimenti
<b>INSETTI</b>	lignicoli	non lignicoli	
<b>ANALISI STRUMENTALE</b>	si	no	
<b>DESCRIZIONE</b>	Albero di grandi dimensioni a valore ornamentale e vigoria vegetativa sufficiente radicato in filare sul lato sud della strada Statale Stia Londa. Sito di radicazione costituito da terreno impermeabile e costipato di bordo stradale; completamente asfaltata l'area intorno alla base dell'albero (colletto). Apparato radicale non affiorante dal terreno e limitato nello sviluppo ottimale per la presenza dell'asfalto stradale su un lato e per l'eccessiva compattazione del suolo; si rileva un lieve sollevamento della zolla radicale. Colletto di forma normale ma limitato nello sviluppo a causa dell'asfalto (sito di radicazione o dimora quasi completamente asfaltata), su di esso si rileva la presenza di piccole ferite cicatrizzate. Il fusto si sviluppa diritto, su di esso si rileva la presenza di piccole ferite da potatura. Chioma a densità normale sviluppatasi su vecchi tagli di capitozzatura effettuati all'incirca 20 addietro. Su di essa si rileva la presenza di ferite cariogene su vecchi tagli di potatura e rami secchi nella parte interna.

<b>GIUDIZIO FINALE</b>	Albero in sufficienti condizioni vegetative ma che presenta le seguenti criticità: <ul style="list-style-type: none"> <li>sito di radicazione e di vegetazione inadatti alle dimensioni dell'albero che ne limitano uno sviluppo ottimale e lo espongono a futuri problemi di stabilità.</li> </ul>

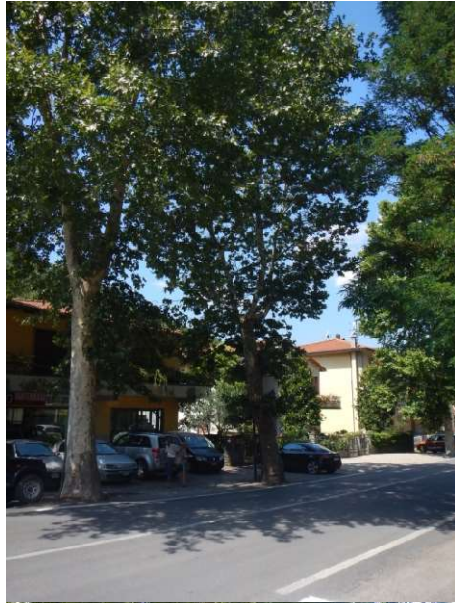
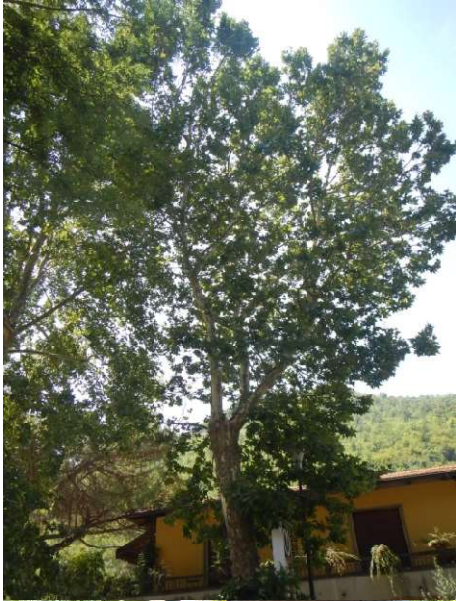
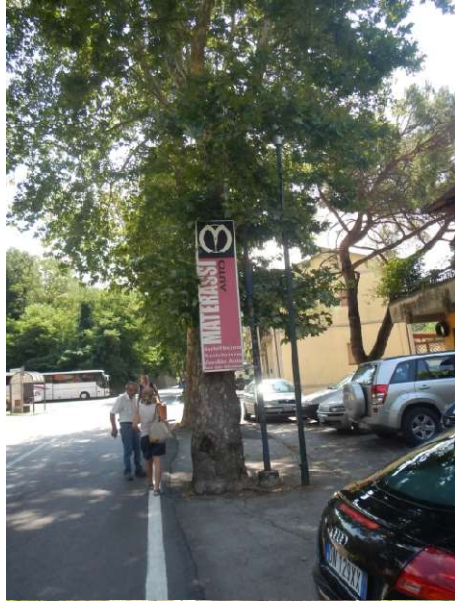
FOTO ALBERO N. 7

sinuoso	carie	necrosi corticale
	ferite aperte	carpofori	fuoriuscita di liquidi
	screpolature	cavità	corteccia inclusa
	ferite da potatura	ferite cicatrizzate	getti epicormici
<b>CHIOMA</b>	aperta	simmetrica	asimmetrica
	sbilanciata	dominata	compressa lateralmente
	normale	rada	scarsa
	rami secchi	branche secche	seccumi distali
	cimale secco	ferite cariogene su branche	ferite su rami
	cavità su branche	tagli di potatura	capitozzi
	stroncata	carpofori	ingiallimenti
<b>INSETTI</b>	lignicoli	non lignicoli	
<b>ANALISI STRUMENTALE</b>	si	no	
<b>DESCRIZIONE</b>	<p>Albero di grandi dimensioni a valore ornamentale e vigoria vegetativa sufficiente radicato in filare sul lato sud della strada Statale Stia Londa. Sito di radicazione costituito da terreno impermeabile e costipato di bordo stradale; completamente asfaltata l'area intorno alla base dell'albero (colletto). Apparato radicale non affiorante dal terreno e limitato nello sviluppo ottimale per la presenza dell'asfalto stradale su un lato e per l'eccessiva compattazione del suolo. Colletto di forma normale ma limitato nello sviluppo a causa dell'asfalto riportato (sito di radicazione o dimora asfaltata), non si rilevano altri importanti difetti morfostrutturali. Il fusto si sviluppa poco inclinato, su di esso si rileva la presenza di piccole ferite aperte parzialmente cicatrizzate (ferite da urto), getti epicormici, carpofori di <i>trametes versicolor</i>. Chioma rada sviluppatasi su vecchi tagli di capitozzatura effettuati all'incirca 20 addietro. Su di essa si rileva la presenza di ferite cariogene su vecchi tagli di potatura e seccumi interni. Castello di forma anomala a causa dell'intervento di capitozzatura.</p>

<b>GIUDIZIO FINALE</b>	<p>Albero in sufficienti condizioni vegetative ma che presenta le seguenti criticità:</p> <ul style="list-style-type: none"> <li>sito di radicazione e di vegetazione inadatti alle dimensioni dell'albero che ne limitano uno sviluppo ottimale e lo espongono a futuri problemi di stabilità.</li> </ul>

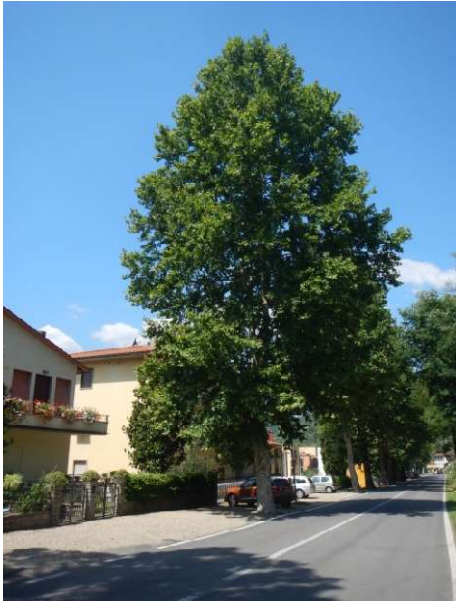
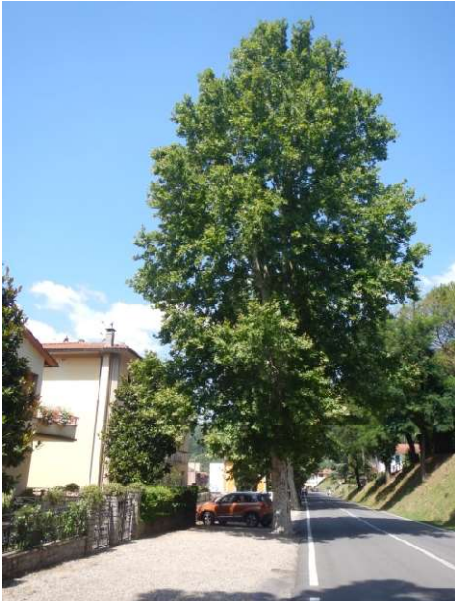
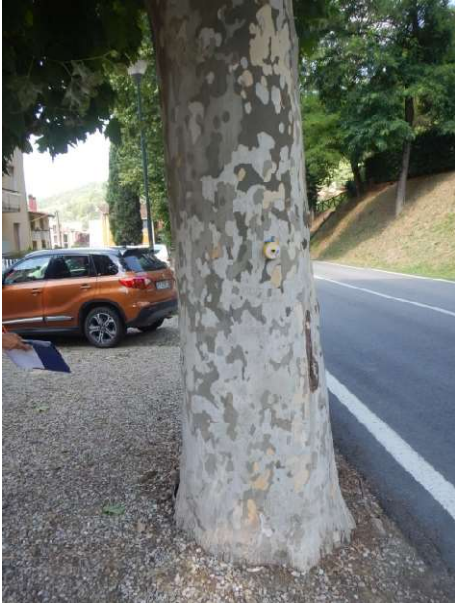
FOTO ALBERO N. 8

sinuoso	carie	necrosi corticale
	ferite aperte	carpofori	fuoriuscita di liquidi
	screpolature	cavità	corteccia inclusa
	ferite da potatura	ferite cicatrizzate	getti epicormici
<b>CHIOMA</b>	aperta	simmetrica	asimmetrica
	sbilanciata	dominata	compressa lateralmente
	normale	rada	scarsa
	rami secchi	branche secche	seccumi distali
	cimale secco	ferite cariogene su branche	ferite su rami
	cavità su branche	Carie tagli di potatura	capitozzi
	stroncata	carpofori	ingiallimenti
<b>INSETTI</b>	lignicoli	non lignicoli	
<b>ANALISI STRUMENTALE</b>	si	no	
<b>DESCRIZIONE</b>	Albero di grandi dimensioni a valore ornamentale e vigoria vegetativa sufficiente radicato in filare sul lato sud della strada Statale Stia Londa. Sito di radicazione costituito da terreno impermeabile e costipato di bordo stradale. Apparato radicale non affiorante dal terreno e limitato nello sviluppo ottimale per la presenza dell'asfalto stradale su un lato e per l'eccessiva compattazione del suolo. Colletto di forma normale e privo di importanti difetti morfostrutturali. Il fusto si sviluppa diritto, su di esso si rileva la presenza di piccole ferite cicatrizzate. Chioma a densità normale sviluppatasi su vecchi tagli di capitozzatura effettuati all'incirca 20 addietro. Su di essa si rileva la presenza di ferite cariogene su vecchi tagli di potatura.

<b>GIUDIZIO FINALE</b>	Albero in sufficienti condizioni vegetative ma che presenta le seguenti criticità: <ul style="list-style-type: none"> <li>sito di radicazione e di vegetazione inadatti alle dimensioni dell'albero che ne limitano uno sviluppo ottimale e lo espongono a futuri problemi di stabilità.</li> </ul>

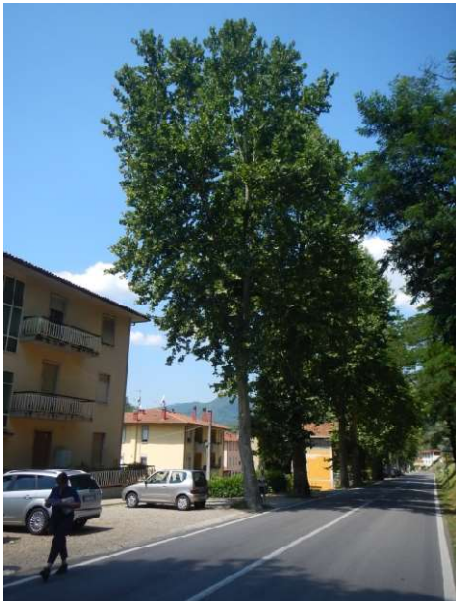
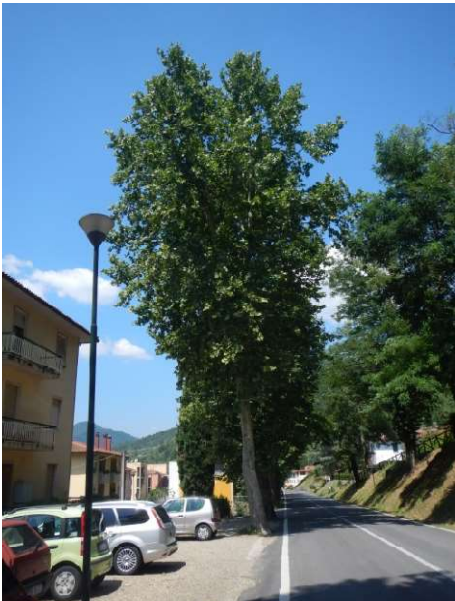
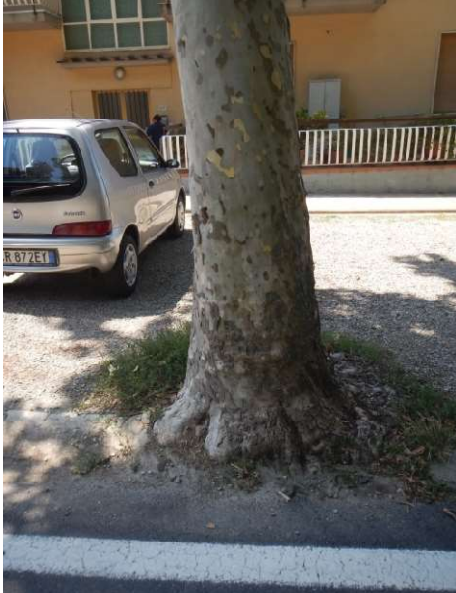
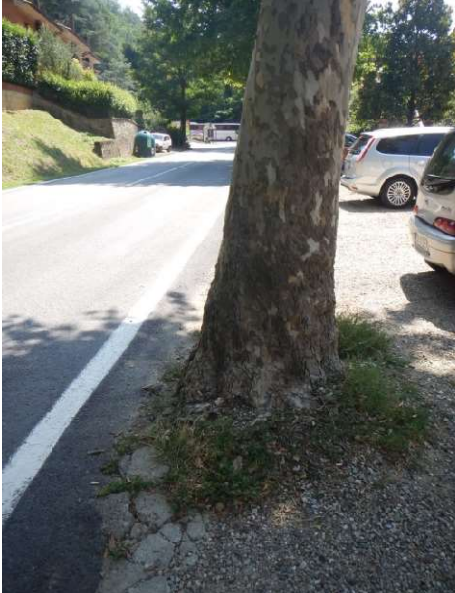
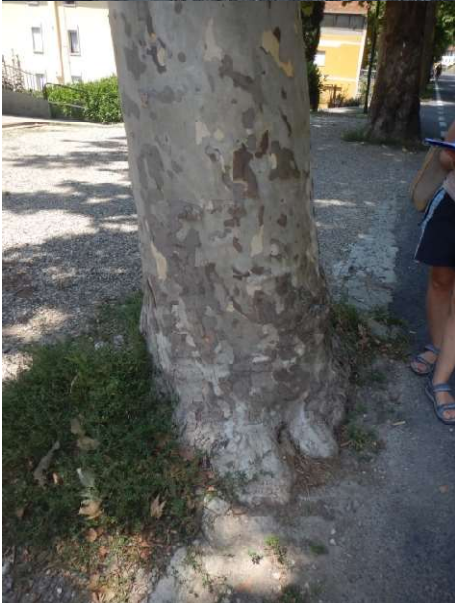
FOTO ALBERO N. 9

sinuoso	carie	necrosi corticale
	ferite aperte	carpofori	fuoriuscita di liquidi
	screpolature	cavità	corteccia inclusa
	ferite da potatura	ferite cicatrizzate	getti epicormici
<b>CHIOMA</b>	aperta	simmetrica	asimmetrica
	sbilanciata	dominata	compressa lateralmente
	normale	rada	scarsa
	rami secchi	branche secche	seccumi distali
	cimale secco	ferite cariogene su branche	ferite su rami
	cavità su branche	Carie tagli di potatura	capitozzi
	stroncata	carpofori	ingiallimenti
<b>INSETTI</b>	lignicoli	non lignicoli	
<b>ANALISI STRUMENTALE</b>	si	no	
<b>DESCRIZIONE</b>	Albero di grandi dimensioni a valore ornamentale e vigoria vegetativa sufficiente radicato in filare sul lato sud della strada Statale Stia Londa. Sito di radicazione costituito da terreno impermeabile e costipato di bordo stradale; parzialmente asfaltata l'area intorno alla base dell'albero (colletto). Apparato radicale non affiorante dal terreno e limitato nello sviluppo ottimale per la presenza dell'asfalto stradale su un lato e per l'eccessiva compattazione del suolo. Colletto con lieve depressione ma privo di altri importanti difetti morfostrutturali. Il fusto si sviluppa diritto, su di esso si rileva la presenza di piccole ferite cicatrizzate. Chioma a densità normale sviluppatasi su vecchi tagli di capitozzatura effettuati all'incirca 20 addietro. Su di essa si rileva la presenza di ferite cariogene su vecchi tagli di potatura e seccumi interni.

<b>GIUDIZIO FINALE</b>	Albero in sufficienti condizioni vegetative ma che presenta le seguenti criticità: <ul style="list-style-type: none"> <li>sito di radicazione e di vegetazione inadatti alle dimensioni dell'albero che ne limitano uno sviluppo ottimale e lo espongono a futuri problemi di stabilità.</li> </ul>

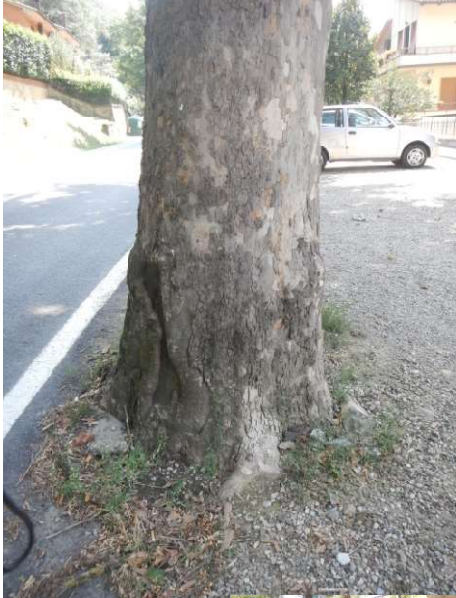
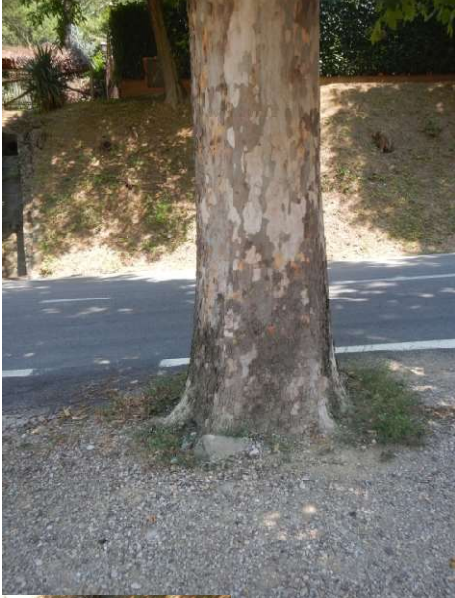
FOTO ALBERO N. 10

sinuoso	carie	necrosi corticale
	ferite aperte	carpofori	fuoriuscita di liquidi
	screpolature	cavità	corteccia inclusa
	ferite da potatura	ferite cicatrizzate	getti epicormici
<b>CHIOMA</b>	aperta	simmetrica	asimmetrica
	sbilanciata	dominata	compressa lateralmente
	normale	rada	scarsa
	rami secchi	branche secche	seccumi distali
	cimale secco	ferite cariogene su branche	ferite su rami
	cavità su branche	Carie tagli di potatura	capitozzi
	stroncata	carpofori	ingiallimenti
<b>INSETTI</b>	lignicoli	non lignicoli	
<b>ANALISI STRUMENTALE</b>	si	no	
<b>DESCRIZIONE</b>	Albero di grandi dimensioni a valore ornamentale e vigoria vegetativa sufficiente radicato in filare sul lato sud della strada Statale Stia Londa. Sito di radicazione costituito da terreno impermeabile e costipato di bordo stradale. Apparato radicale non affiorante dal terreno e limitato nello sviluppo ottimale per la presenza dell'asfalto stradale su un lato e per l'eccessiva compattazione del suolo. Colletto di forma normale e privo di importanti difetti morfostrutturali. Il fusto si sviluppa diritto, su di esso si rileva la presenza di una ferita aperta parzialmente cicatrizzata (ferita da urto lato strada), getti epicormici. Chioma a densità normale sviluppatasi su vecchi tagli di capitozzatura effettuati all'incirca 20 addietro. Su di essa si rileva la presenza di ferite cariogene su vecchi tagli di potatura e rami secchi; castello di forma anomala con sospetta cavità.

<b>GIUDIZIO FINALE</b>	Albero in sufficienti condizioni vegetative ma che presenta le seguenti criticità: <ul style="list-style-type: none"> <li>sito di radicazione e di vegetazione inadatti alle dimensioni dell'albero che ne limitano uno sviluppo ottimale e lo espongono a futuri problemi di stabilità.</li> </ul>

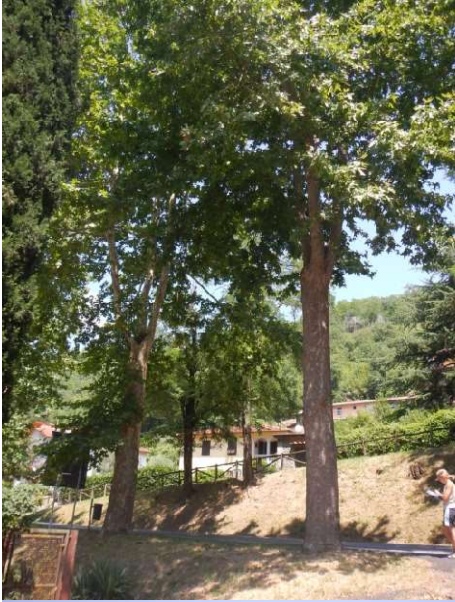
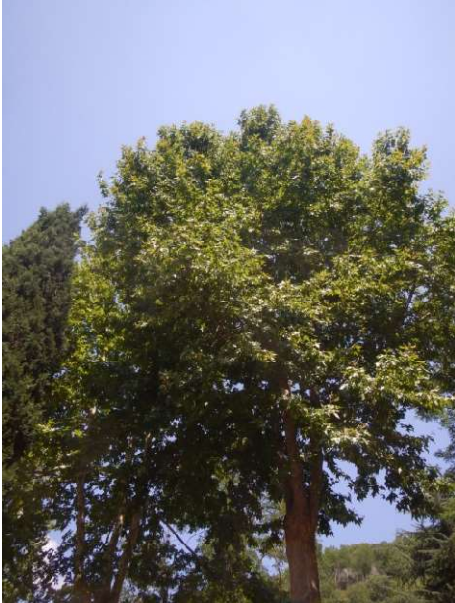
FOTO ALBERO N. 11

sinuoso	carie	necrosi corticale
	ferite aperte	carpofori	fuoriuscita di liquidi
	screpolature	cavità	corteccia inclusa
	ferite da potatura	ferite cicatrizzate	getti epicormici
<b>CHIOMA</b>	aperta	simmetrica	asimmetrica
	sbilanciata	dominata	compressa lateralmente
	normale	rada	scarsa
	rami secchi	branche secche	seccumi distali
	cimale secco	ferite cariogene su branche	ferite su rami
	cavità su branche	Carie tagli di potatura	capitozzi
	stroncata	carpofori	ingiallimenti
<b>INSETTI</b>	lignicoli	non lignicoli	
<b>ANALISI STRUMENTALE</b>	si	no	
<b>DESCRIZIONE</b>	Albero di grandi dimensioni a valore ornamentale e vigoria vegetativa sufficiente radicato in filare sul lato destro della strada Statale Stia Londa. Sito di radicazione costituito da terreno impermeabile e costipato di bordo stradale. Apparato radicale non affiorante dal terreno e limitato nello sviluppo ottimale per la presenza dell'asfalto stradale su un lato e per l'eccessiva compattazione del suolo. Colletto di forma normale e privo di importanti difetti morfostrutturali. Il fusto si sviluppa diritto, su di esso si rileva la presenza di ferite cicatrizzate e da potatura. Chioma a densità normale sviluppata su vecchi tagli di capitozzatura effettuati all'incirca 20 addietro. Su di essa si rileva la presenza di ferite cariogene su vecchi tagli di potatura e rami secchi.

<b>GIUDIZIO FINALE</b>	Albero in sufficienti condizioni vegetative ma che presenta le seguenti criticità: <ul style="list-style-type: none"> <li>sito di radicazione e di vegetazione inadatti alle dimensioni dell'albero che ne limitano uno sviluppo ottimale e lo espongono a futuri problemi di stabilità.</li> </ul>

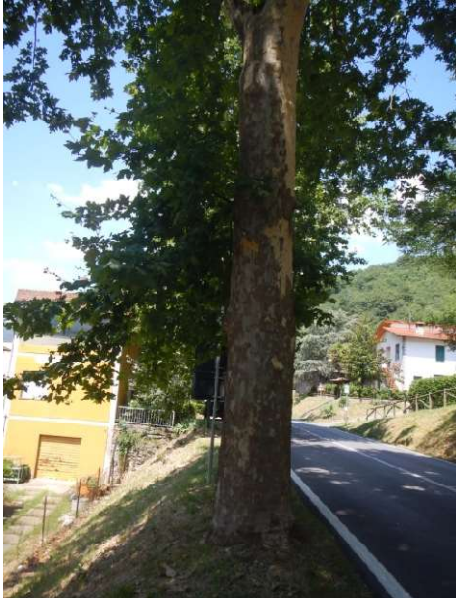
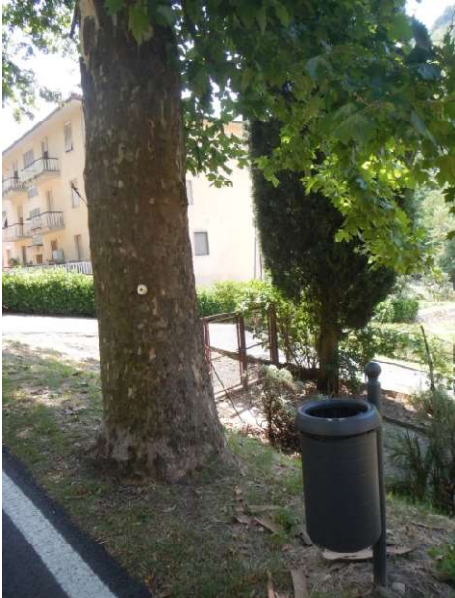
FOTO ALBERO N. 12

sinuoso	carie	necrosi corticale
	ferite aperte	carpofori	fuoriuscita di liquidi
	screpolature	cavità	corteccia inclusa
	ferite da potatura	ferite cicatrizzate	getti epicormici
<b>CHIOMA</b>	aperta	simmetrica	asimmetrica
	sbilanciata	dominata	compressa lateralmente
	normale	rada	scarsa
	rami secchi	branche secche	seccumi distali
	cimale secco	ferite cariogene su branche	ferite su rami
	cavità su branche	Carie su tagli di potatura	capitozzi
	stroncata	carpofori	ingiallimenti
<b>INSETTI</b>	lignicoli	non lignicoli	
<b>ANALISI STRUMENTALE</b>	si	no	
<b>DESCRIZIONE</b>	Albero di grandi dimensioni a valore ornamentale e vigoria vegetativa sufficiente radicato in filare sul lato sud della strada Statale Stia Londa. Sito di radicazione costituito da terreno impermeabile e costipato di bordo stradale. Apparato radicale non affiorante dal terreno e limitato nello sviluppo ottimale per la presenza dell'asfalto stradale su un lato e per l'eccessiva compattazione del suolo. Colletto di forma normale e privo di importanti difetti morfostrutturali. Il fusto si sviluppa diritto, su di esso si rileva la presenza di ferite cicatrizzate e da potatura. Chioma a densità normale sviluppata su vecchi tagli di capitozzatura effettuati all'incirca 20 addietro. Su di essa si rileva la presenza di ferite cariogene su vecchi tagli di potatura e rami secchi; ferita cariogena al castello (sospetta cavità) in corrispondenza del taglio di grossa branca.

<b>GIUDIZIO FINALE</b>	Albero in sufficienti condizioni vegetative ma che presenta le seguenti criticità: <ul style="list-style-type: none"> <li>sito di radicazione e di vegetazione inadatti alle dimensioni dell'albero che ne limitano uno sviluppo ottimale e lo espongono a futuri problemi di stabilità.</li> </ul>

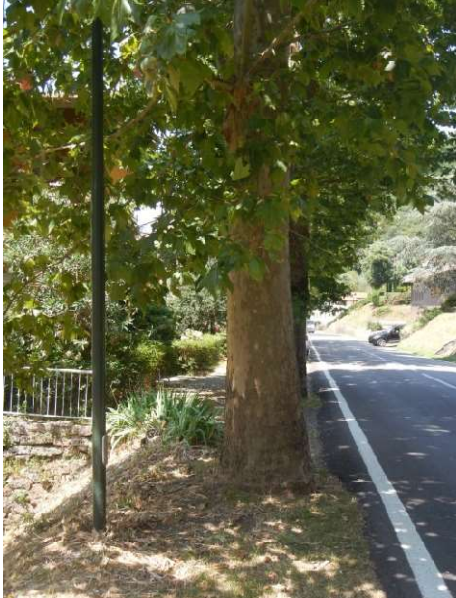
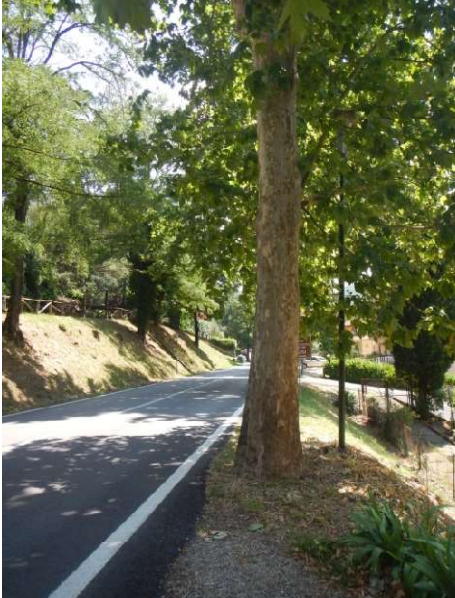
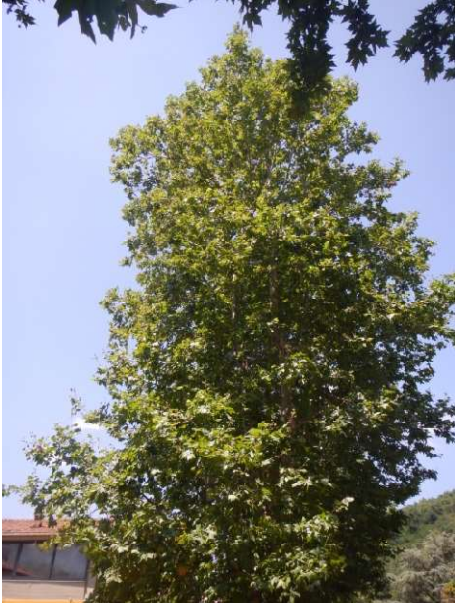
FOTO ALBERO N. 13

sinuoso	carie	necrosi corticale
	ferite aperte	carpofori	fuoriuscita di liquidi
	screpolature	cavità	corteccia inclusa
	ferite da potatura	ferite cicatrizzate	getti epicormici
<b>CHIOMA</b>	aperta	simmetrica	asimmetrica
	sbilanciata	dominata	compressa lateralmente
	normale	rada	scarsa
	rami secchi	branche secche	seccumi distali
	cimale secco	ferite cariogene su branche	ferite su rami
	cavità su branche	Carie su tagli di potatura	capitozzi
	stroncata	carpofori	ingiallimenti
<b>INSETTI</b>	lignicoli	non lignicoli	
<b>ANALISI STRUMENTALE</b>	si	no	
<b>DESCRIZIONE</b>	<p>Albero di grandi dimensioni a valore ornamentale e vigoria vegetativa sufficiente radicato in filare sul lato sud della strada Statale Stia Londa. Sito di radicazione costituito da terreno impermeabile e costipato di bordo stradale. Apparato radicale non affiorante dal terreno e limitato nello sviluppo ottimale per la presenza dell'asfalto stradale su un lato e per l'eccessiva compattazione del suolo. Colletto di forma normale e privo di importanti difetti morfostrutturali. Il fusto si sviluppa diritto, su di esso si rileva la presenza di ferite cicatrizzate e getti epicormici. Chioma a densità normale sviluppatasi su vecchi tagli di capitozzatura effettuati all'incirca 20 addietro. Su di essa si rileva la presenza di ferite cariogene su vecchi tagli di potatura e rami secchi. Castello di forma anomala a causa dei pregressi interventi di capitozzatura.</p>

<b>GIUDIZIO FINALE</b>	<p>Albero in sufficienti condizioni vegetative ma che presenta le seguenti criticità:</p> <ul style="list-style-type: none"> <li>sito di radicazione e di vegetazione inadatti alle dimensioni dell'albero che ne limitano uno sviluppo ottimale e lo espongono a futuri problemi di stabilità.</li> </ul>

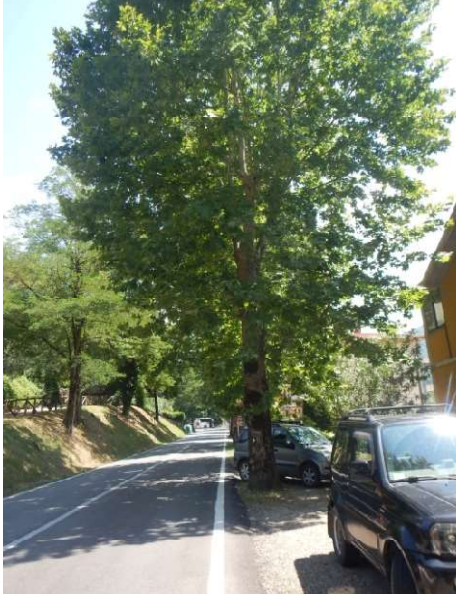
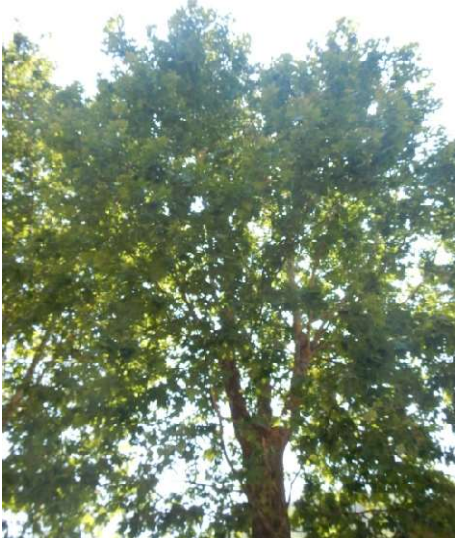
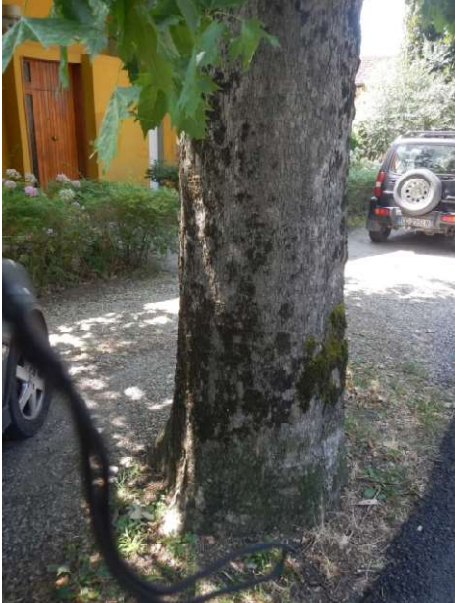
FOTO ALBERO N. 14

sinuoso	carie	necrosi corticale
	ferite aperte	carpofori	fuoriuscita di liquidi
	screpolature	cavità	corteccia inclusa
	ferite da potatura	ferite cicatrizzate	getti epicormici
<b>CHIOMA</b>	aperta	simmetrica	asimmetrica
	sbilanciata	dominata	compressa lateralmente
	normale	rada	scarsa
	rami secchi	branche secche	seccumi distali
	cimale secco	ferite cariogene su branche	ferite su rami
	cavità su branche	Carie su tagli di potatura	capitozzi
	stroncata	carpofori	ingiallimenti
<b>INSETTI</b>	lignicoli	non lignicoli	
<b>ANALISI STRUMENTALE</b>	si	no	
<b>DESCRIZIONE</b>	<p>Albero di grandi dimensioni a valore ornamentale e vigoria vegetativa sufficiente radicato in filare sul lato sud della strada Statale Stia Londa. Sito di radicazione costituito da terreno impermeabile e costipato di bordo stradale. Apparato radicale non affiorante dal terreno e limitato nello sviluppo ottimale per la presenza dell'asfalto stradale su un lato e per l'eccessiva compattazione del suolo. Colletto di forma normale , su di esso si rileva una piccola ferita aperta (ferita da urto) parzialmente cicatrizzata. Il fusto si sviluppa diritto, su di esso si rileva la presenza di ferite cicatrizzate, ferite da potatura e getti epicormici. Chioma a densità normale sviluppatasi su vecchi tagli di capitozzatura effettuati all'incirca 20 addietro. Su di essa si rileva la presenza di ferite cariogene su vecchi tagli di potatura e rami secchi. Interferenza tra i rami della parte inferiore della chioma e la strada.</p>

<b>GIUDIZIO FINALE</b>	<p>Albero in sufficienti condizioni vegetative ma che presenta le seguenti criticità:</p> <ul style="list-style-type: none"> <li>sito di radicazione e di vegetazione inadatti alle dimensioni dell'albero che ne limitano uno sviluppo ottimale e lo espongono a futuri problemi di stabilità.</li> </ul>

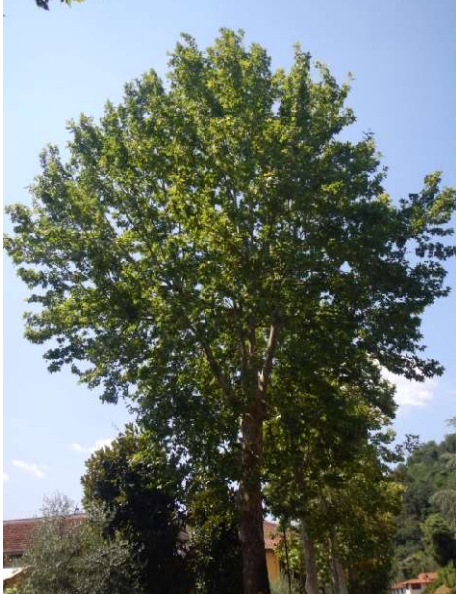
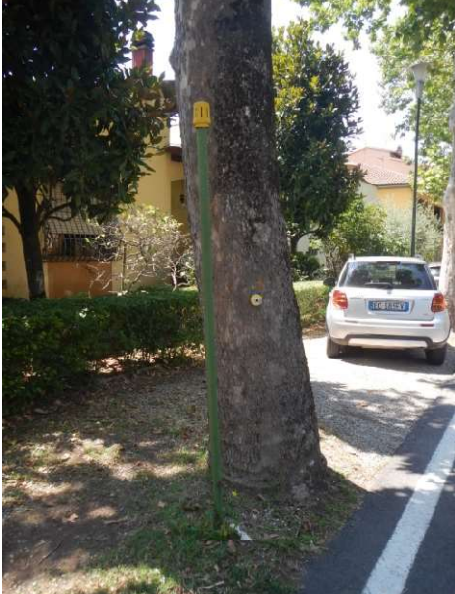
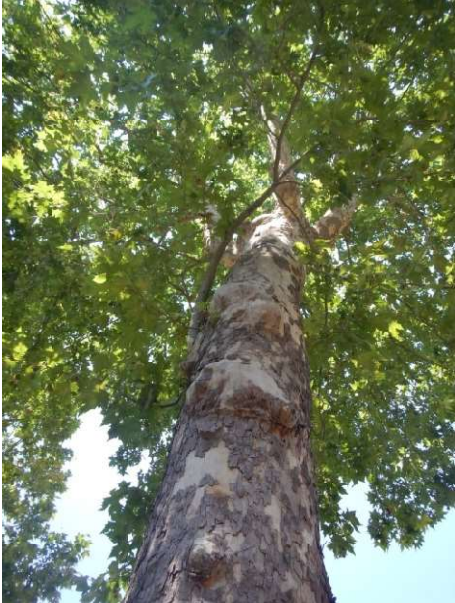
FOTO ALBERO N. 15

sinuoso	carie	necrosi corticale
	ferite aperte	carpofori	fuoriuscita di liquidi
	screpolature	cavità	corteccia inclusa
	ferite da potatura	ferite cicatrizzate	getti epicormici
<b>CHIOMA</b>	aperta	simmetrica	asimmetrica
	sbilanciata	dominata	compressa lateralmente
	normale	rada	scarsa
	rami secchi	branche secche	seccumi distali
	cimale secco	ferite cariogene su branche	ferite su rami
	cavità su branche	Carie su tagli di potatura	capitozzi
	stroncata	carpofori	ingiallimenti
<b>INSETTI</b>	lignicoli	non lignicoli	
<b>ANALISI STRUMENTALE</b>	si	no	
<b>DESCRIZIONE</b>	Albero di grandi dimensioni a valore ornamentale e vigoria vegetativa sufficiente radicato in filare sul lato sud della strada Statale Stia Londa. Sito di radicazione costituito da terreno impermeabile e costipato di bordo stradale. Apparato radicale non affiorante dal terreno e limitato nello sviluppo ottimale per la presenza dell'asfalto stradale su un lato e per l'eccessiva compattazione del suolo. Colletto di forma normale e privo di importanti difetti morfostrutturali. Il fusto si sviluppa poco inclinato e arcuato, su di esso si rileva la presenza di getti epicormici. Chioma a densità normale sviluppata su vecchi tagli di capitozzatura effettuati all'incirca 20 addietro. Su di essa si rileva la presenza di ferite cariogene su vecchi tagli di potatura e rami secchi. Castello di forma anomala a causa dei drastici interventi di capitozzatura eseguiti negli anni passati.

<b>GIUDIZIO FINALE</b>	Albero in sufficienti condizioni vegetative ma che presenta le seguenti criticità: <ul style="list-style-type: none"> <li>sito di radicazione e di vegetazione inadatti alle dimensioni dell'albero che ne limitano uno sviluppo ottimale e lo espongono a futuri problemi di stabilità.</li> </ul>
