# PROGETTO DI MESSA IN SICUREZZA DELLA VIABILITA' PEDONALE NEL TRATTO TRA IL CONFINE COMUNALE E LA SCUOLA MEDIA NEL COMUNE DI LONDA (FI)

*PROGETTO ESECUTIVO*

RELAZIONE TECNICA GENERALE

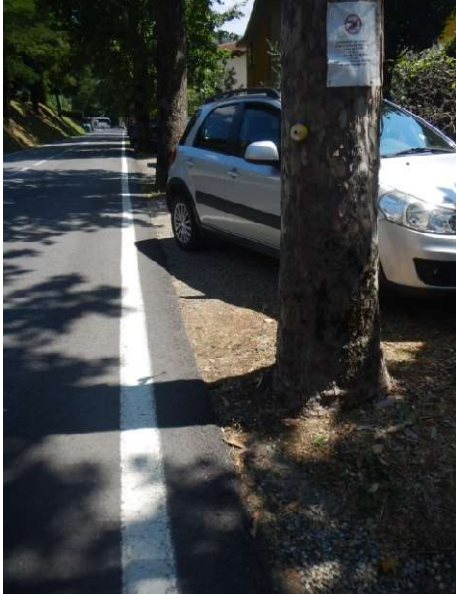
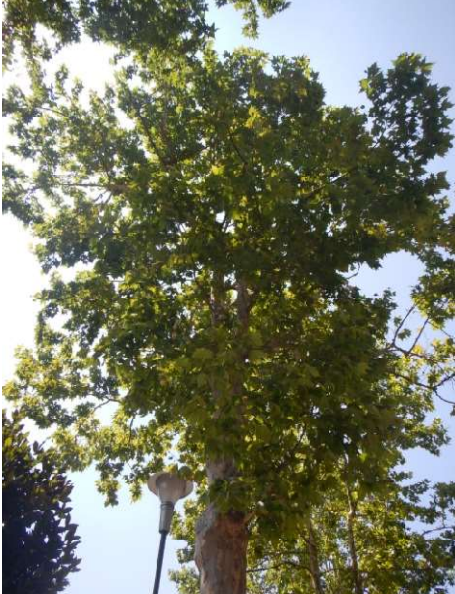
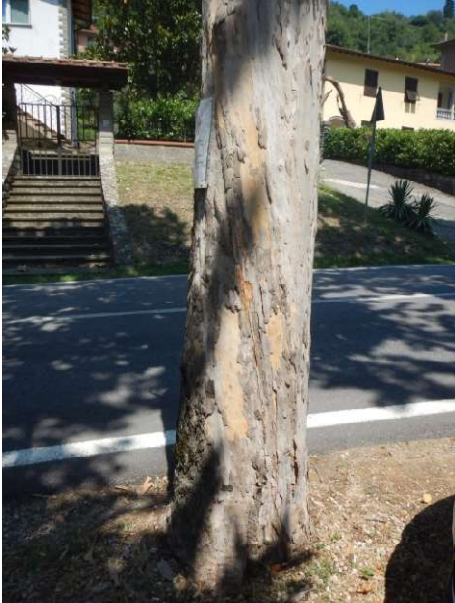
FOTO ALBERO N. 16

sinuoso	carie	necrosi corticale
	ferite aperte	carpofori	fuoriuscita di liquidi
	screpolature	cavità	corteccia inclusa
	ferite da potatura	ferite cicatrizzate	getti epicormici
<b>CHIOMA</b>	aperta	simmetrica	asimmetrica
	sbilanciata	dominata	compressa lateralmente
	normale	rada	scarsa
	rami secchi	branche secche	seccumi distali
	cimale secco	ferite cariogene su branche	ferite su rami
	cavità su branche	Carie su tagli di potatura	capitozzi
	stroncata	carpofori	ingiallimenti
<b>INSETTI</b>	lignicoli	non lignicoli	
<b>ANALISI STRUMENTALE</b>	si	no	
<b>DESCRIZIONE</b>	<p>Albero di grandi dimensioni a valore ornamentale e vigoria vegetativa sufficiente radicato in filare sul lato sud della strada Statale Stia Londa. Sito di radicazione costituito da terreno impermeabile e costipato di bordo stradale. Apparato radicale non affiorante dal terreno e limitato nello sviluppo ottimale per la presenza dell'asfalto stradale su un lato e per l'eccessiva compattazione del suolo. Colletto con lieve depressione, necrosi corticale estesa al fusto e ferita cariogena. Il fusto si sviluppa diritto, su di esso si rileva la presenza di necrosi corticale longitudinale dalla a circa 160 cm di altezza, ferite da potatura e getti epicormici. Chioma rada sviluppatasi su vecchi tagli di capitozzatura effettuati all'incirca 20 addietro. Su di essa si rileva la presenza di rami secchi e ingiallimenti delle foglie, ferite cariogene su vecchi tagli di potatura. Castello di forma anomala a causa dei drastici interventi di capitozzatura eseguiti negli anni passati.</p>

<b>GIUDIZIO FINALE</b>	<p>Albero in sufficienti condizioni vegetative ma che presenta le seguenti criticità:</p> <ul style="list-style-type: none"> <li>sito di radicazione e di vegetazione inadatti alle dimensioni dell'albero che ne limitano uno sviluppo ottimale e lo espongono a futuri problemi di stabilità.</li> </ul>

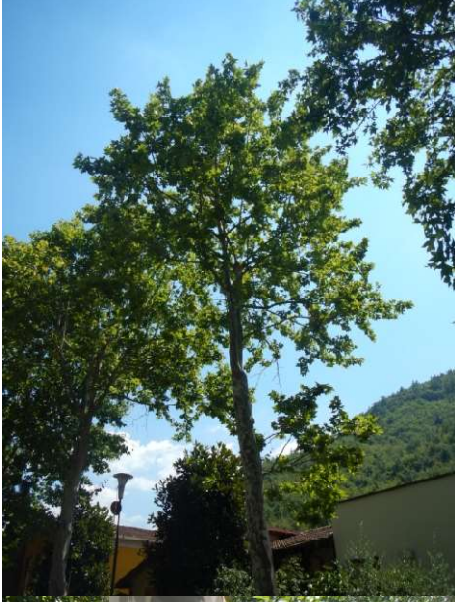
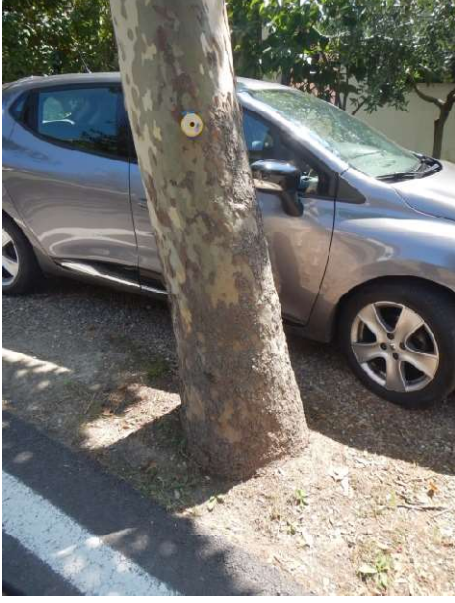
FOTO ALBERO N. 17

<b>GIUDIZIO FINALE</b>	<p>Albero in sufficienti condizioni vegetative ma che presenta le seguenti criticità:</p> <ul style="list-style-type: none"> <li>sito di radicazione e di vegetazione inadatti alle dimensioni dell'albero che ne limitano uno sviluppo ottimale e lo espongono a futuri problemi di stabilità.</li> </ul>

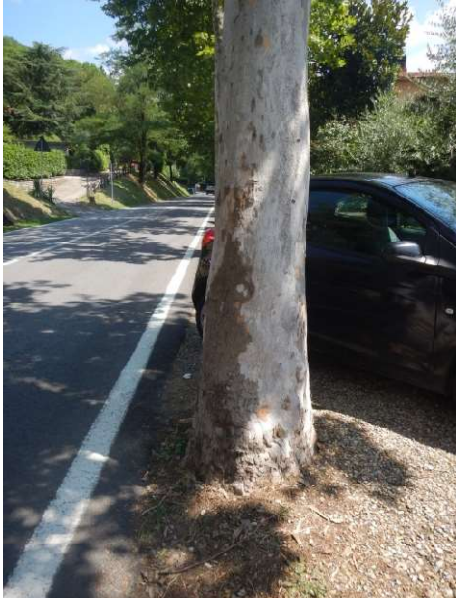
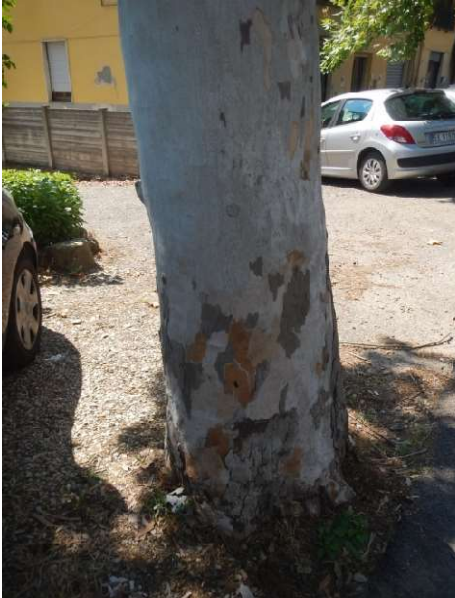
FOTO ALBERO N. 18

ALBERO N. 18			
<b>Specie:</b>	<i>Platanus x acerifolia</i>	<b>SITO DI RADICAZIONE/UBICAZIONE</b>	
<b>Circonferenza del fusto a 130 cm</b>	<b>Altezza (mt)</b>	Strada Statale Stia – Londa - tratto compreso tra il confine comunale e la scuola media	
158	16		
<b>VALORE ORNAMENTALE</b>	basso	medio	elevato
<b>STATO FITOSANITARIO</b>	scadente	medio	buono
<b>CARATTERISTICHE DEL SUOLO</b>	permeabile	impermeabile	inerbito
	costipato	asfaltato	cementato
	calcestruzzo	pavimentazione con autobloccanti	pavimentato
<b>ANALISI VISIVA (indicazione dei difetti strutturali dell'albero se rilevati)</b>			
<b>RADICI</b>	non affioranti	Limitazioni allo sviluppo	Strozzanti
	Avvolgenti	Avventizie	Ferite aperte
	Carie	Carpofori	
<b>COLLETO</b>	Limitazioni allo sviluppo	Malformato	Ferite aperte
	Carie	Cavità	Carpofori
<b>FUSTO</b>	diritto	poco inclinato	mediamente inclinato
	molto inclinato	arcuato	contorto
	biforcato	filato	policormico

sinuoso	carie	necrosi corticale
	ferite aperte	carpofori	fuoriuscita di liquidi
	screpolature	cavità	corteccia inclusa
	ferite da potatura	ferite cicatrizzate	getti epicormici
<b>CHIOMA</b>	aperta	simmetrica	asimmetrica
	sbilanciata	dominata	compressa lateralmente
	normale	rada	scarsa
	rami secchi	branche secche	seccumi distali
	cimale secco	ferite cariogene su branche	ferite su rami
	cavità su branche	Carie su tagli di potatura	capitozzi
	stroncata	carpofori	ingiallimenti
<b>INSETTI</b>	lignicoli	non lignicoli	
<b>ANALISI STRUMENTALE</b>	si	no	
<b>DESCRIZIONE</b>	<p>Albero di grandi dimensioni a valore ornamentale e vigoria vegetativa sufficiente radicato in filare sul lato sud della strada Statale Stia Londa. Sito di radicazione costituito da terreno impermeabile e costipato di bordo stradale. Apparato radicale non affiorante dal terreno e limitato nello sviluppo ottimale per la presenza dell'asfalto stradale su un lato e per l'eccessiva compattazione del suolo. Colletto di forma normale, su di esso si rileva la presenza di una piccola depressione sul lato strada. Il fusto si sviluppa poco inclinato, su di esso si rileva la presenza di getti epicormici ma risulta privo di altri importanti difetti morfostrutturali. Chioma a densità normale sviluppata su vecchi tagli di capitozzatura effettuati all'incirca 20 addietro. Su di essa si rileva la presenza di ferite cariogene su vecchi tagli di potatura. Castello di forma anomala a causa dei drastici interventi di capitozzatura eseguiti negli anni passati.</p>

<b>GIUDIZIO FINALE</b>	<p>Albero in sufficienti condizioni vegetative ma che presenta le seguenti criticità:</p> <ul style="list-style-type: none"> <li>sito di radicazione e di vegetazione inadatti alle dimensioni dell'albero che ne limitano uno sviluppo ottimale e lo espongono a futuri problemi di stabilità.</li> </ul>

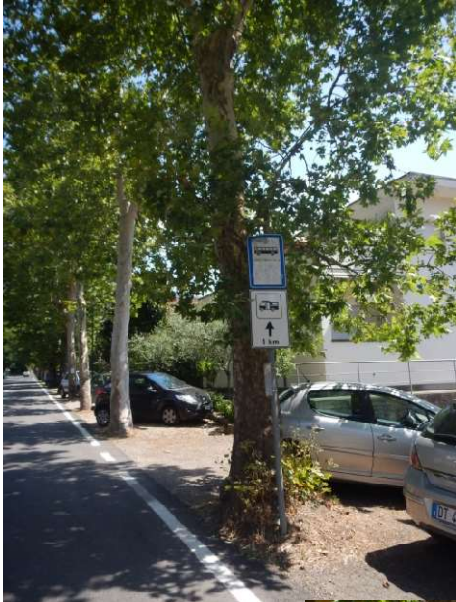
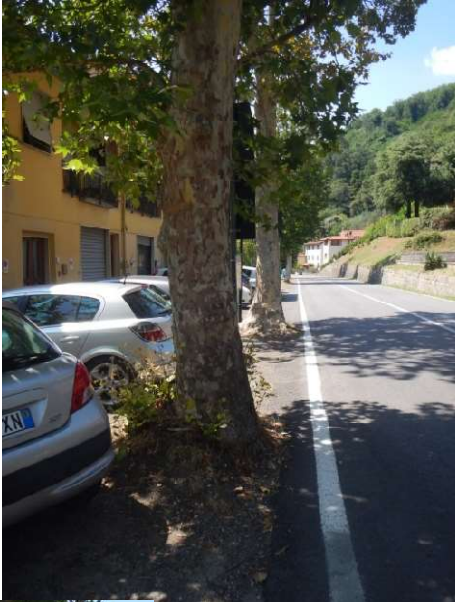
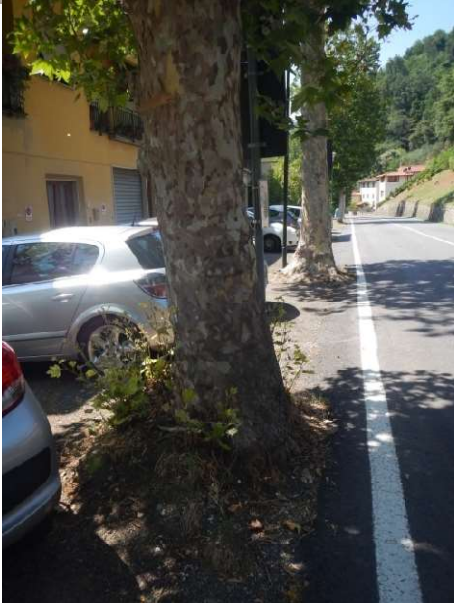
FOTO ALBERO N. 19

ALBERO N. 19			
<b>Specie:</b>	<i>Platanus x acerifolia</i>	<b>SITO DI RADICAZIONE/UBICAZIONE</b>	
<b>Circonferenza del fusto a 130 cm</b>	<b>Altezza (mt)</b>	Strada Statale Stia – Londa - tratto compreso tra il confine comunale e la scuola media	
164	15		
<b>VALORE ORNAMENTALE</b>	basso	medio	elevato
<b>STATO FITOSANITARIO</b>	scadente	medio	buono
<b>CARATTERISTICHE DEL SUOLO</b>	permeabile	impermeabile	inerbito
	costipato	asfaltato	cementato
	calcestruzzo	pavimentazione con autobloccanti	pavimentato
<b>ANALISI VISIVA (indicazione dei difetti strutturali dell'albero se rilevati)</b>			
<b>RADICI</b>	non affioranti	Limitazioni allo sviluppo	Strozzanti
	Avvolgenti	Avventizie	Ferite aperte
	Carie	Carpofori	
<b>COLLETO</b>	Limitazioni allo sviluppo	Malformato	Ferite aperte
	Carie	Cavità	Carpofori
<b>FUSTO</b>	diritto	poco inclinato	mediamente inclinato
	molto inclinato	arcuato	contorto
	biforcato	filato	policormico

sinuoso	carie	necrosi corticale
	ferite aperte	carpofori	fuoriuscita di liquidi
	screpolature	cavità	corteccia inclusa
	ferite da potatura	ferite cicatrizzate	getti epicormici
<b>CHIOMA</b>	aperta	simmetrica	asimmetrica
	sbilanciata	dominata	compressa lateralmente
	normale	rada	scarsa
	rami secchi	branche secche	seccumi distali
	cimale secco	ferite cariogene su branche	ferite su rami
	cavità su branche	Carie su tagli di potatura	capitozzi
	stroncata	carpofori	ingiallimenti
<b>INSETTI</b>	lignicoli	non lignicoli	
<b>ANALISI STRUMENTALE</b>	si	no	
<b>DESCRIZIONE</b>	Albero di grandi dimensioni a valore ornamentale e vigoria vegetativa sufficiente radicato in filare sul lato sud della strada Statale Stia Londa. Sito di radicazione costituito da terreno impermeabile e costipato di bordo stradale. Apparato radicale non affiorante dal terreno e limitato nello sviluppo ottimale per la presenza dell'asfalto stradale su un lato e per l'eccessiva compattazione del suolo. Colletto malformato ma privo di altri importanti difetti morfostrutturali. Il fusto si sviluppa poco inclinato, su di esso si rileva la presenza di getti epicormici ma risulta privo di altri importanti difetti morfostrutturali. Chioma rada sviluppatasi su vecchi tagli di capitozzatura effettuati all'incirca 20 addietro. Su di essa si rileva la presenza di ferite cariogene su vecchi tagli di potatura, rami secchi e seccumi distali. Castello di forma anomala a causa dei drastici interventi di capitozzatura eseguiti negli anni passati.

<b>GIUDIZIO FINALE</b>	Albero in sufficienti condizioni vegetative ma che presenta le seguenti criticità: <ul style="list-style-type: none"> <li>sito di radicazione e di vegetazione inadatti alle dimensioni dell'albero che ne limitano uno sviluppo ottimale e lo espongono a futuri problemi di stabilità.</li> </ul>

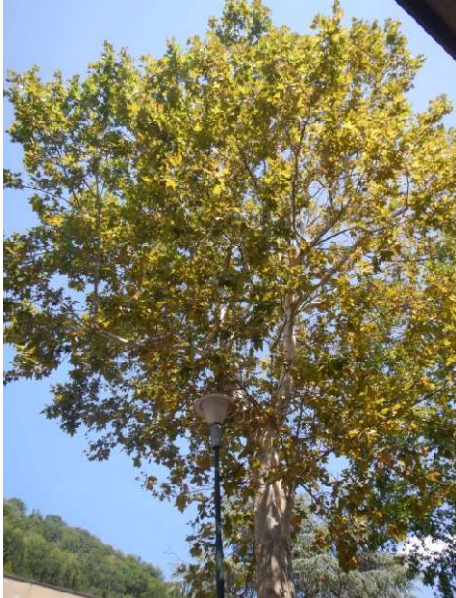
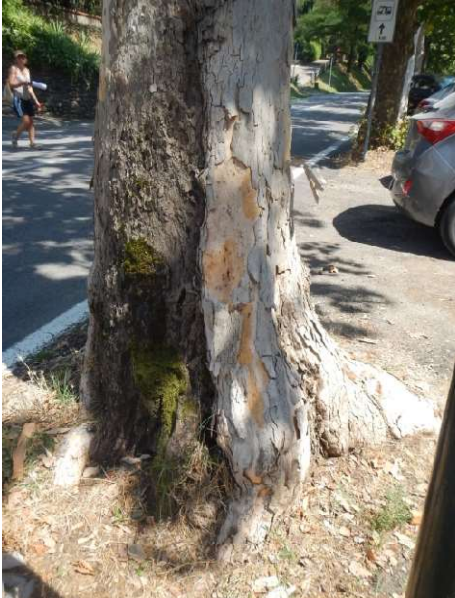
FOTO ALBERO N. 20

ALBERO N. 20			
<b>Specie:</b>	<i>Platanus x acerifolia</i>	<b>SITO DI RADICAZIONE/UBICAZIONE</b>	
<b>Circonferenza del fusto a 130 cm</b>	<b>Altezza (mt)</b>	Strada Statale Stia – Londa - tratto compreso tra il confine comunale e la scuola media	
190	15		
<b>VALORE ORNAMENTALE</b>	basso	medio	elevato
<b>STATO FITOSANITARIO</b>	scadente	medio	buono
<b>CARATTERISTICHE DEL SUOLO</b>	permeabile	impermeabile	inerbito
	costipato	asfaltato	cementato
	calcestruzzo	pavimentazione con autobloccanti	pavimentato
<b>ANALISI VISIVA (indicazione dei difetti strutturali dell'albero se rilevati)</b>			
<b>RADICI</b>	affioranti	Limitazioni allo sviluppo	Strozzanti
	Avvolgenti	Avventizie	Ferite aperte
	Carie	Carpofori	
<b>COLLETO</b>	Limitazioni allo sviluppo	Malformato	Ferite aperte
	Carie	Cavità	Carpofori
<b>FUSTO</b>	diritto	poco inclinato	mediamente inclinato
	molto inclinato	arcuato	contorto
	biforcato	filato	policormico

sinuoso	carie	necrosi corticale
	ferite aperte	carpofori	fuoriuscita di liquidi
	screpolature	cavità	corteccia inclusa
	ferite da potatura	ferite cicatrizzate	getti epicormici
<b>CHIOMA</b>	aperta	simmetrica	asimmetrica
	sbilanciata	dominata	compressa lateralmente
	normale	rada	scarsa
	rami secchi	branche secche	seccumi distali
	cimale secco	ferite cariogene su branche	ferite su rami
	cavità su branche	Carie su tagli di potatura	capitozzi
	stroncata	carpofori	ingiallimenti
<b>INSETTI</b>	lignicoli	non lignicoli	
<b>ANALISI STRUMENTALE</b>	si	no	
<b>DESCRIZIONE</b>	<p>Albero di grandi dimensioni a valore ornamentale e vigoria vegetativa sufficiente radicato in filare sul lato sud della strada Statale Stia Londa. Sito di radicazione costituito da terreno impermeabile e costipato di bordo stradale. Apparato radicale non affiorante dal terreno e limitato nello sviluppo ottimale per la presenza dell'asfalto stradale su un lato e per l'eccessiva compattazione del suolo. Colletto malformato (allargato), su di esso si rileva la presenza di ferite aperte cariogene e necrosi corticale. Il fusto si sviluppa diritto, su di esso si rileva la presenza di getti epicormici, estesa necrosi corticale e ferite aperte cariogene. Chioma rada sviluppatasi su vecchi tagli di capitozzatura effettuati all'incirca 20 addietro. Su di essa si rileva la presenza di ferite cariogene su vecchi tagli di potatura, ingiallimenti fogliari e seccumi distali. Castello di forma anomala a causa dei drastici interventi di capitozzatura eseguiti negli anni passati.</p>

<b>GIUDIZIO FINALE</b>	<p>Albero in sufficienti condizioni vegetative ma che presenta le seguenti criticità:</p> <ul style="list-style-type: none"> <li>sito di radicazione e di vegetazione inadatti alle dimensioni dell'albero che ne limitano uno sviluppo ottimale e lo espongono a futuri problemi di stabilità.</li> </ul>

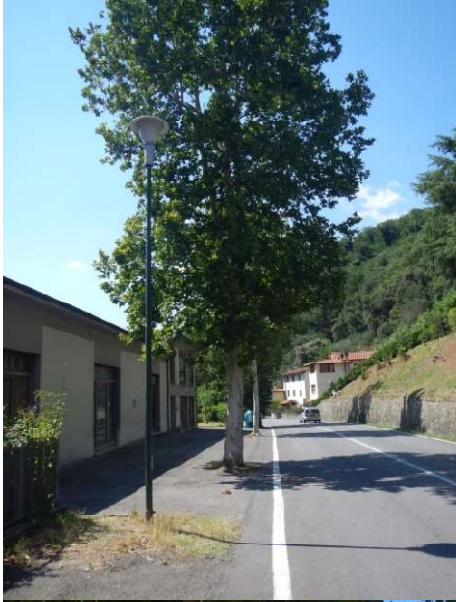
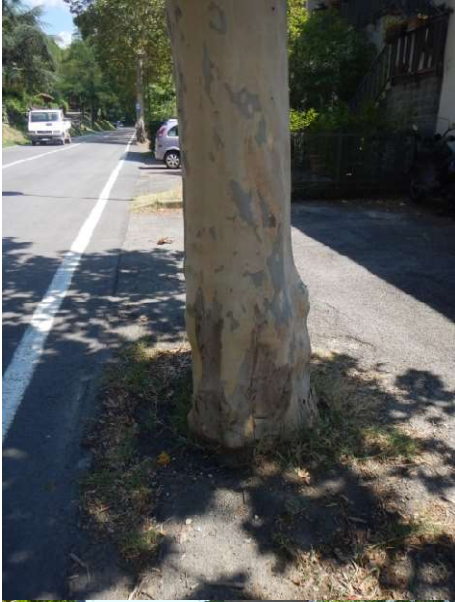
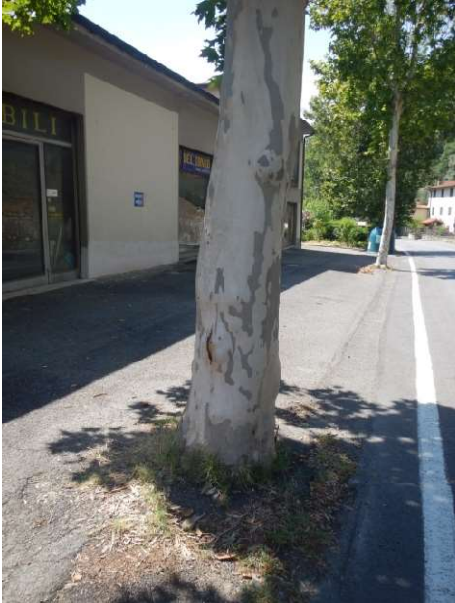
FOTO ALBERO N. 21

ALBERO N. 21			
<b>Specie:</b>	<i>Platanus x acerifolia</i>	<b>SITO DI RADICAZIONE/UBICAZIONE</b>	
<b>Circonferenza del fusto a 130 cm</b>	<b>Altezza (mt)</b>	Strada Statale Stia – Londa - tratto compreso tra il confine comunale e la scuola media	
150	17		
<b>VALORE ORNAMENTALE</b>	basso	medio	elevato
<b>STATO FITOSANITARIO</b>	scadente	medio	buono
<b>CARATTERISTICHE DEL SUOLO</b>	permeabile	impermeabile	inerbito
	costipato	asfaltato	cementato
	calcestruzzo	pavimentazione con autobloccanti	pavimentato
<b>ANALISI VISIVA (indicazione dei difetti strutturali dell'albero se rilevati)</b>			
<b>RADICI</b>	Non Affioranti	Limitazioni allo sviluppo	Strozzanti
	Avvolgenti	Avventizie	Ferite aperte
	Carie	Carpofori	
<b>COLLETO</b>	Limitazioni allo sviluppo	Malformato	Ferite aperte
	Carie	Cavità	Carpofori
<b>FUSTO</b>	diritto	poco inclinato	mediamente inclinato
	molto inclinato	arcuato	contorto
	biforcato	filato	policormico

sinuoso	carie	necrosi corticale
	ferite aperte	carpofori	fuoriuscita di liquidi
	screpolature	cavità	corteccia inclusa
	ferite da potatura	ferite cicatrizzate	getti epicormici
<b>CHIOMA</b>	aperta	simmetrica	asimmetrica
	sbilanciata	dominata	compressa lateralmente
	normale	rada	scarsa
	rami secchi	branche secche	seccumi distali
	cimale secco	ferite cariogene su branche	ferite su rami
	cavità su branche	Carie su tagli di potatura	capitozzi
	stroncata	carpofori	ingiallimenti
<b>INSETTI</b>	lignicoli	non lignicoli	
<b>ANALISI STRUMENTALE</b>	si	no	
<b>DESCRIZIONE</b>	<p>Albero di grandi dimensioni a valore ornamentale e vigoria vegetativa sufficiente radicato in filare sul lato destro della strada Statale Stia Londa. Sito di radicazione costituito da terreno impermeabile e costipato di bordo stradale, riporto di asfalto a ridosso della base della pianta. Apparato radicale non affiorante dal terreno e limitato nello sviluppo ottimale per la presenza dell'asfalto stradale su un lato e per l'eccessiva compattazione del suolo. Colletto malformato e limitato nello sviluppo a causa del riporto dell'asfalto stradale, su di esso si rileva la presenza di ferite cicatrizzate. Il fusto si sviluppa diritto, su di esso si rileva la presenza di piccole ferite aperte parzialmente cicatrizzate. Chioma a densità normale sviluppatasi su vecchi tagli di capitozzatura effettuati all'incirca 20 addietro. Su di essa si rileva la presenza di ferite cariogene su vecchi tagli di potatura, ingiallimenti fogliari. Castello di forma anomala a causa dei drastici interventi di capitozzatura eseguiti negli anni passati.</p>

<b>GIUDIZIO FINALE</b>	<p>Albero in sufficienti condizioni vegetative ma che presenta le seguenti criticità:</p> <ul style="list-style-type: none"> <li>sito di radicazione e di vegetazione inadatti alle dimensioni dell'albero che ne limitano uno sviluppo ottimale e lo espongono a futuri problemi di stabilità.</li> </ul>

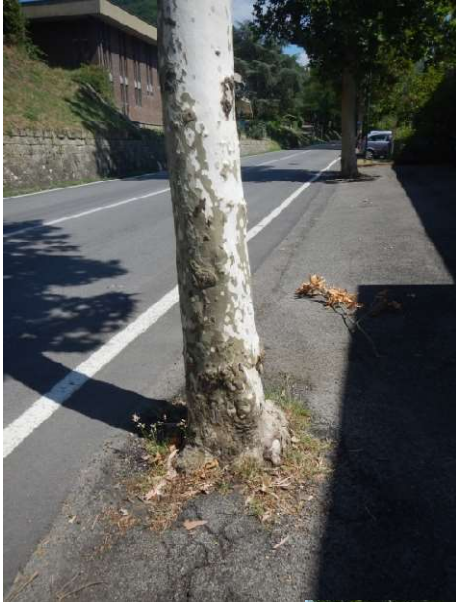
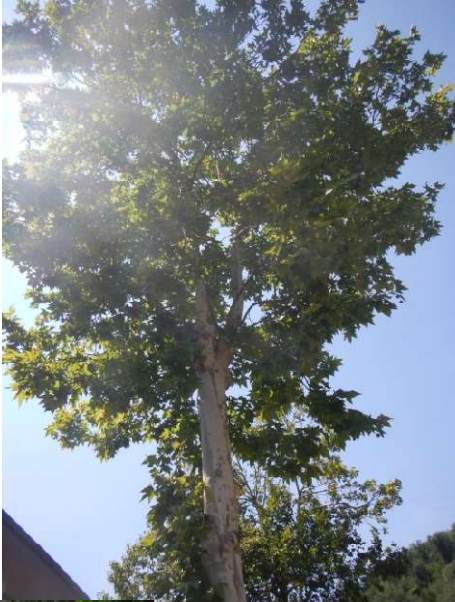
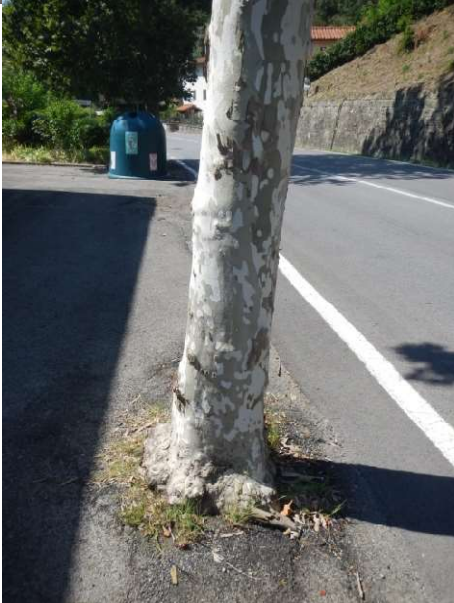
FOTO ALBERO N. 22

ALBERO N. 22			
<b>Specie:</b>	<i>Platanus x acerifolia</i>	<b>SITO DI RADICAZIONE/UBICAZIONE</b>	
<b>Circonferenza del fusto a 130 cm</b>	<b>Altezza (mt)</b>	Strada Statale Stia – Londa - tratto compreso tra il confine comunale e la scuola media	
100	11		
<b>VALORE ORNAMENTALE</b>	basso	medio	elevato
<b>STATO FITOSANITARIO</b>	scadente	medio	buono
<b>CARATTERISTICHE DEL SUOLO</b>	permeabile	impermeabile	inerbito
	costipato	asfaltato	cementato
	calcestruzzo	pavimentazione con autobloccanti	pavimentato
<b>ANALISI VISIVA (indicazione dei difetti strutturali dell'albero se rilevati)</b>			
<b>RADICI</b>	Non Affioranti	Limitazioni allo sviluppo	Strozzanti
	Avvolgenti	Avventizie	Ferite aperte
	Carie	Carpofori	
<b>COLLETO</b>	Limitazioni allo sviluppo	Malformato	Ferite aperte
	Carie	Cavità	Carpofori
<b>FUSTO</b>	diritto	poco inclinato	mediamente inclinato
	molto inclinato	arcuato	contorto
	biforcato	filato	policormico

sinuoso	carie	necrosi corticale
	ferite aperte	carpofori	fuoriuscita di liquidi
	screpolature	cavità	corteccia inclusa
	ferite da potatura	ferite cicatrizzate	getti epicormici
<b>CHIOMA</b>	aperta	simmetrica	asimmetrica
	sbilanciata	dominata	compressa lateralmente
	normale	rada	scarsa
	rami secchi	branche secche	seccumi distali
	cimale secco	ferite cariogene su branche	ferite su rami
	cavità su branche	Carie su tagli di potatura	capitozzi
	stroncata	carpofori	ingiallimenti
<b>INSETTI</b>	lignicoli	non lignicoli	
<b>ANALISI STRUMENTALE</b>	si	no	
<b>DESCRIZIONE</b>	<p>Albero di grandi dimensioni a valore ornamentale e vigoria vegetativa sufficiente radicato in filare sul lato sud della strada Statale Stia Londa. Sito di radicazione costituito da terreno impermeabile e costipato di bordo stradale, riporto di asfalto a ridosso della base della pianta. Apparato radicale non affiorante dal terreno e limitato nello sviluppo ottimale per la presenza dell'asfalto stradale su un lato e per l'eccessiva compattazione del suolo. Colletto malformato e limitato nello sviluppo a causa del riporto dell'asfalto stradale, su di esso si rileva la presenza di piccole ferite aperte. Il fusto si sviluppa diritto, su di esso si rileva la presenza di getti epicormici ma risulta privo di importanti difetti morfostrutturali. Chioma a densità normale sviluppatasi su vecchi tagli di capitozzatura effettuati all'incirca 20 addietro. Su di essa si rileva la presenza di ferite cariogene su vecchi tagli di potatura, seccumi interni. Castello di forma anomala a causa dei drastici interventi di capitozzatura eseguiti negli anni passati.</p>

<b>GIUDIZIO FINALE</b>	<p>Albero in sufficienti condizioni vegetative ma che presenta le seguenti criticità:</p> <ul style="list-style-type: none"> <li>sito di radicazione e di vegetazione inadatti alle dimensioni dell'albero che ne limitano uno sviluppo ottimale e lo espongono a futuri problemi di stabilità.</li> </ul>

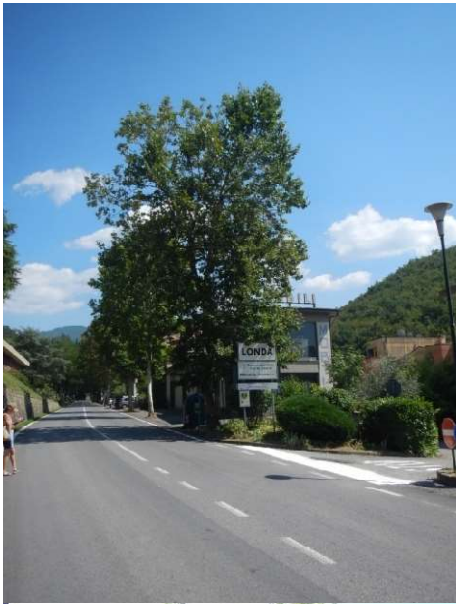
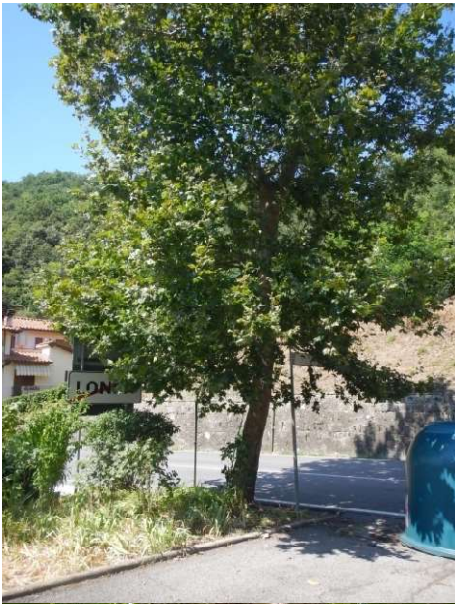
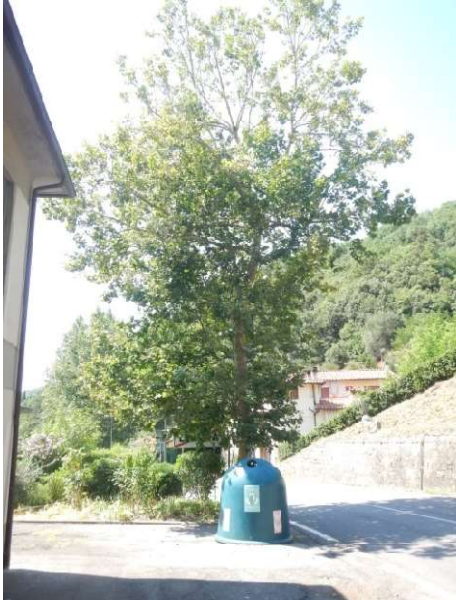
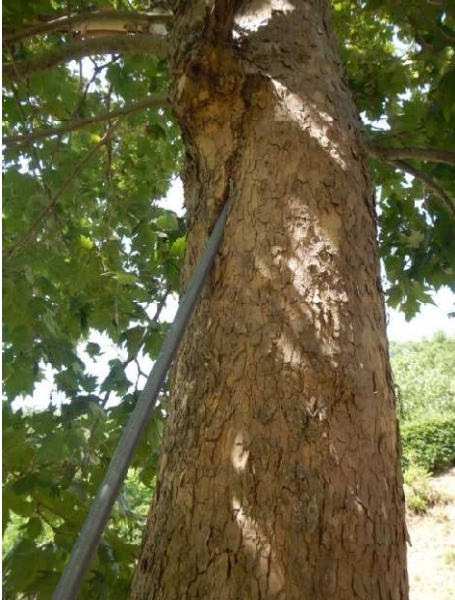
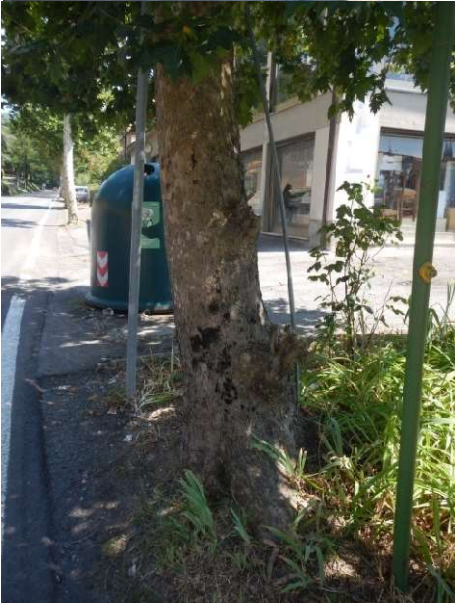
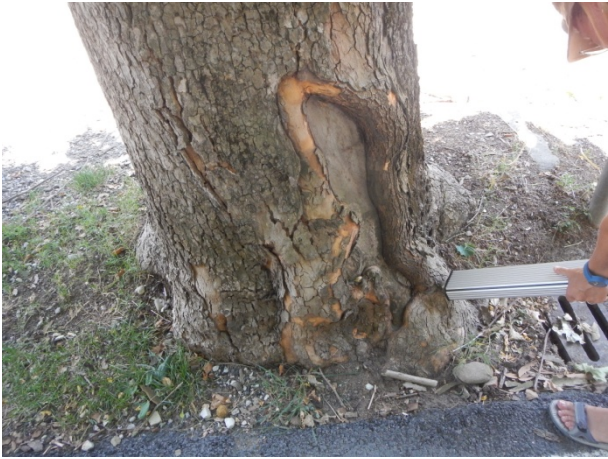
FOTO ALBERO N. 23

ALBERO N. 23			
<b>Specie:</b>	<i>Platanus x acerifolia</i>	<b>SITO DI RADICAZIONE/UBICAZIONE</b>	
<b>Circonferenza del fusto a 130 cm</b>	<b>Altezza (mt)</b>	Strada Statale Stia – Londa - tratto compreso tra il confine comunale e la scuola media	
133	14		
<b>VALORE ORNAMENTALE</b>	basso	medio	elevato
<b>STATO FITOSANITARIO</b>	scadente	medio	buono
<b>CARATTERISTICHE DEL SUOLO</b>	permeabile	impermeabile	inerbito
	costipato	asfaltato	cementato
	calcestruzzo	pavimentazione con autobloccanti	pavimentato
<b>ANALISI VISIVA (indicazione dei difetti strutturali dell'albero se rilevati)</b>			
<b>RADICI</b>	Non Affioranti	Limitazioni allo sviluppo	Strozzanti
	Avvolgenti	Avventizie	Ferite aperte
	Carie	Carpofori	
<b>COLLETO</b>	Limitazioni allo sviluppo	Malformato	Ferite aperte
	Carie	Cavità	Carpofori
<b>FUSTO</b>	diritto	poco inclinato	mediamente inclinato
	molto inclinato	arcuato	contorto
	biforcato	filato	policormico

sinuoso	carie	necrosi corticale
	ferite aperte	carpofori	fuoriuscita di liquidi
	screpolature	cavità	corteccia inclusa
	ferite da potatura	ferite cicatrizzate	getti epicormici
<b>CHIOMA</b>	aperta	simmetrica	asimmetrica
	sbilanciata	dominata	compressa lateralmente
	normale	rada	scarsa
	rami secchi	branche secche	seccumi distali
	cimale secco	ferite cariogene su branche	ferite su rami
	cavità su branche	Carie su tagli di potatura	capitozzi
	stroncata	carpofori	ingiallimenti
<b>INSETTI</b>	lignicoli	non lignicoli	
<b>ANALISI STRUMENTALE</b>	si	no	
<b>DESCRIZIONE</b>	<p>Albero di grandi dimensioni a valore ornamentale e vigoria vegetativa sufficiente radicato in filare sul lato sud della strada Statale Stia Londa. Sito di radicazione costituito da terreno impermeabile e costipato di bordo stradale. Apparato radicale non affiorante dal terreno e limitato nello sviluppo ottimale per la presenza dell'asfalto stradale su un lato e per l'eccessiva compattazione del suolo. Si rileva un lieve sollevamento della zolla radicale. Colletto malformato, su di esso si rileva la presenza di una ferita aperta parzialmente cicatrizzata estesa alla base del fusto. Il fusto si sviluppa poco inclinato e leggermente arcuato, su di esso si rileva la presenza di getti epicormici e una piccola ferita aperta cariogena; palo di metallo inglobato nel tronco. Chioma rada in particolare nella parte superiore, sviluppatasi su vecchi tagli di capitozzatura effettuati all'incirca 20 addietro. Su di essa si rileva la presenza di ferite cariogene su vecchi tagli di potatura, seccumi interni. Castello di forma anomala a causa dei drastici interventi di capitozzatura eseguiti negli anni passati.</p>

<b>GIUDIZIO FINALE</b>	<p>Albero in sufficienti condizioni vegetative ma che presenta le seguenti criticità:</p> <ul style="list-style-type: none"> <li>sito di radicazione e di vegetazione inadatti alle dimensioni dell'albero che ne limitano uno sviluppo ottimale e lo espongono a futuri problemi di stabilità.</li> </ul>

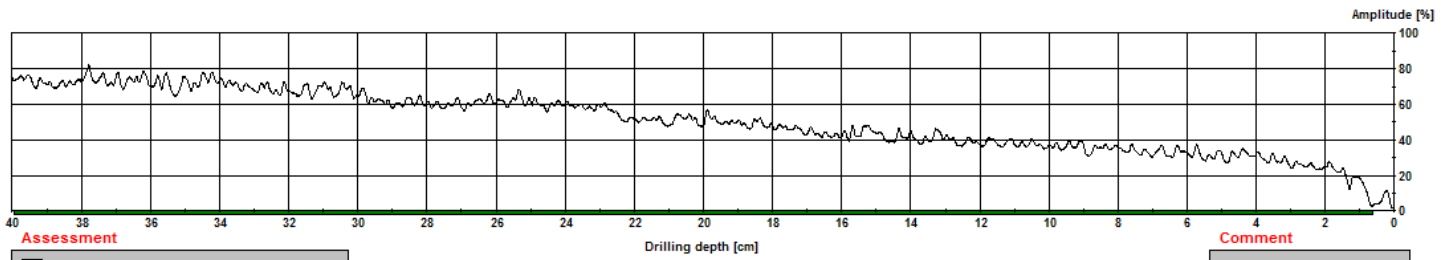
Measurement no. : 23	Needle speed : 2500 r/min	Diameter :
ID number : 9	Needle state : ---	Level :
Drilling depth : 40,20 cm	Tilt : ---	Direction :
Date : 24.07.2018	Offset : 44/252	Species : Platanus x acerifoli
Time : 15:47:00	Avg. curve : off	Location : Londa
Feed speed : 100 cm/min	Name :

From 0,7 cm to 39,9 cm : tracciato regolare
From 0,0 cm to 0,0 cm :
From 0,0 cm to 0,0 cm :
From 0,0 cm to 0,0 cm :
From 0,0 cm to 0,0 cm :
From 0,0 cm to 0,0 cm :

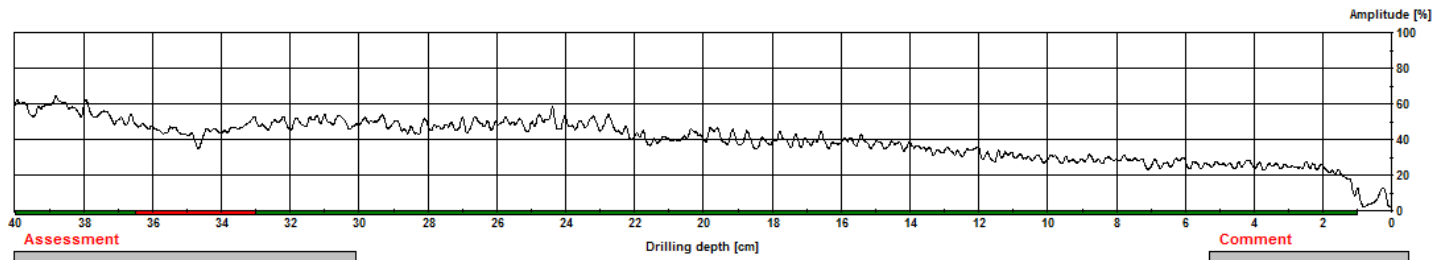
Measurement no. : 24	Needle speed : 2500 r/min	Diameter :
ID number : 9	Needle state : ---	Level :
Drilling depth : 40,18 cm	Tilt : ---	Direction :
Date : 24.07.2018	Offset : 51/257	Species : Platanus x acerifoli
Time : 15:47:58	Avg. curve : off	Location : Londa
Feed speed : 100 cm/min	Name :

From 1,0 cm to 33,0 cm : tracciato regolare
From 33,0 cm to 36,5 cm : alteraz incipiente
From 36,5 cm to 40,0 cm : tracciato regolare
From 0,0 cm to 0,0 cm :
From 0,0 cm to 0,0 cm :
From 0,0 cm to 0,0 cm :

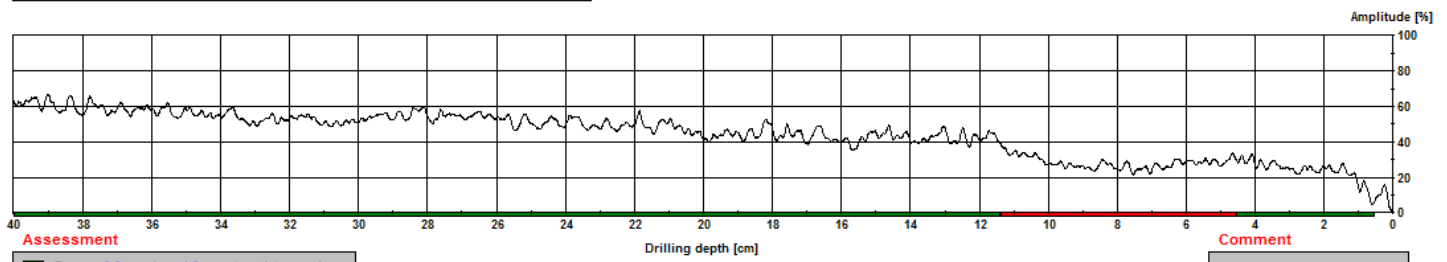
Measurement no. : 28	Needle speed : 2500 r/min	Diameter :
ID number : 16	Needle state : ---	Level :
Drilling depth : 40,19 cm	Tilt : ---	Direction :
Date : 24.07.2018	Offset : 43/252	Species : Platanus x acerifoli
Time : 16:04:41	Avg. curve : off	Location : Londa
Feed speed : 100 cm/min	Name :

From 0,6 cm to 4,6 cm : tracciato regolare
From 4,6 cm to 11,4 cm : alteraz incipiente
From 11,4 cm to 40,0 cm : tracciato regolare
From 0,0 cm to 0,0 cm :
From 0,0 cm to 0,0 cm :
From 0,0 cm to 0,0 cm :

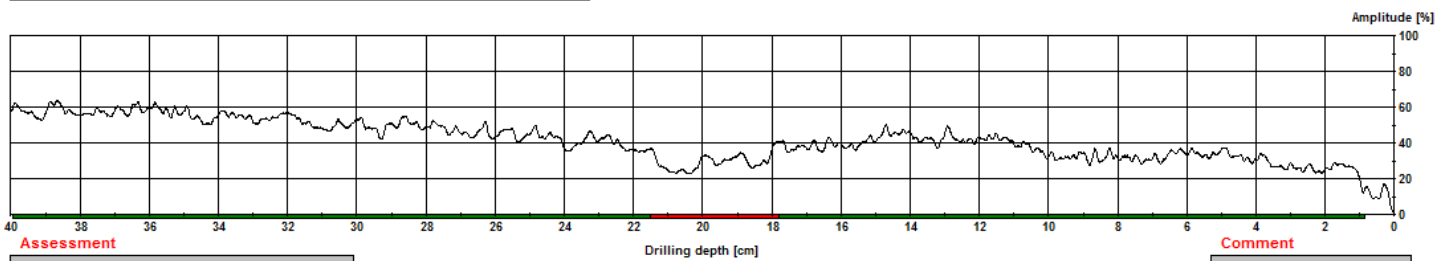
Measurement no. : 29	Needle speed : 2500 r/min	Diameter :
ID number : 16	Needle state : ---	Level :
Drilling depth : 40,19 cm	Tilt : ---	Direction :
Date : 24.07.2018	Offset : 47/248	Species : Platanus x acerifoli
Time : 16:05:41	Avg. curve : off	Location : Londa
Feed speed : 100 cm/min	Name :

From 0,8 cm to 17,8 cm : tracciato regolare
From 17,8 cm to 21,5 cm : alteraz incipiente
From 21,5 cm to 39,9 cm : tracciato regolare
From 0,0 cm to 0,0 cm :
From 0,0 cm to 0,0 cm :
From 0,0 cm to 0,0 cm :

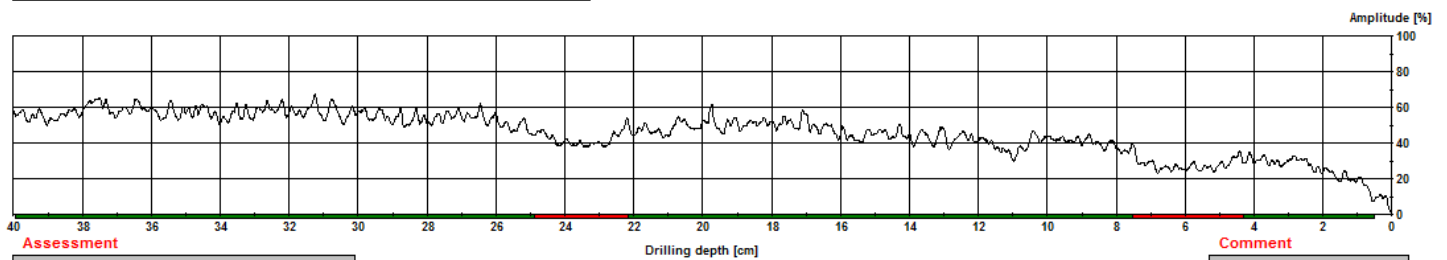
Measurement no. : 30	Needle speed : 2500 r/min	Diameter :
ID number : 16	Needle state : ---	Level :
Drilling depth : 40,18 cm	Tilt : ---	Direction :
Date : 24.07.2018	Offset : 50/255	Species : Platanus x acerifoli
Time : 16:06:46	Avg. curve : off	Location : Londa
Feed speed : 100 cm/min	Name :

From 0,5 cm to 4,4 cm : tracciato regolare
From 4,3 cm to 7,5 cm : alteraz incipiente
From 7,5 cm to 22,2 cm : tracciato regolare
From 22,1 cm to 24,9 cm : alteraz incipiente
From 24,9 cm to 39,9 cm : tracciato regolare
From 0,0 cm to 0,0 cm :

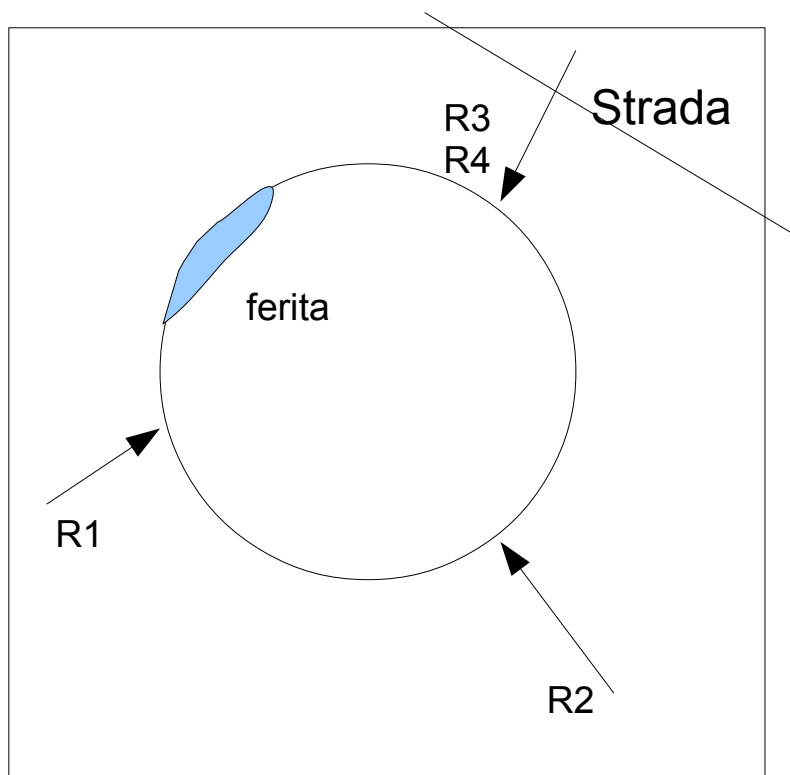
ID: 20	Specie: <i>Platanus x acerifolia</i>
Data 24/07/2018	Rilevatori: Caterina Desco

n° misurazione	MISURA		H (cm)	Circonfere nza (cm)	Posizione
		orizzon tale	inclinata			
R1	31		x	10	285	Contrafforte
R2	32		x	10	285	Contrafforte
R3	33		x	10	285	Contrafforte
R4	34	x		130	200	Fusto

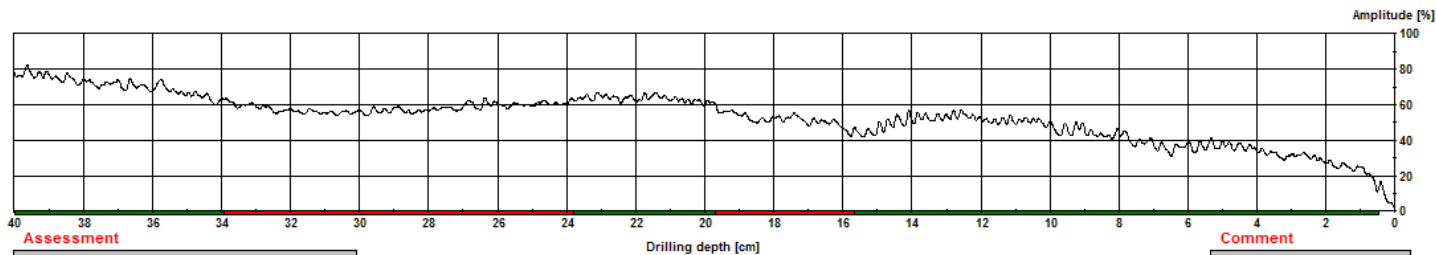
Measurement no. : 31	Needle speed : 2500 r/min	Diameter :
ID number : 20	Needle state : ---	Level :
Drilling depth : 40,18 cm	Tilt : ---	Direction :
Date : 24.07.2018	Offset : 44/242	Species : Platanus x acerifoli
Time : 16:15:01	Avg. curve : off	Location : Londa
Feed speed : 100 cm/min	Name :

From 0,5 cm to 15,7 cm :	tracciato regolare
From 15,7 cm to 19,7 cm :	alteraz incipiente
From 19,7 cm to 23,8 cm :	tracciato regolare
From 23,8 cm to 34,0 cm :	alteraz incipiente
From 33,9 cm to 40,0 cm :	tracciato regolare
From 0,0 cm to 0,0 cm :

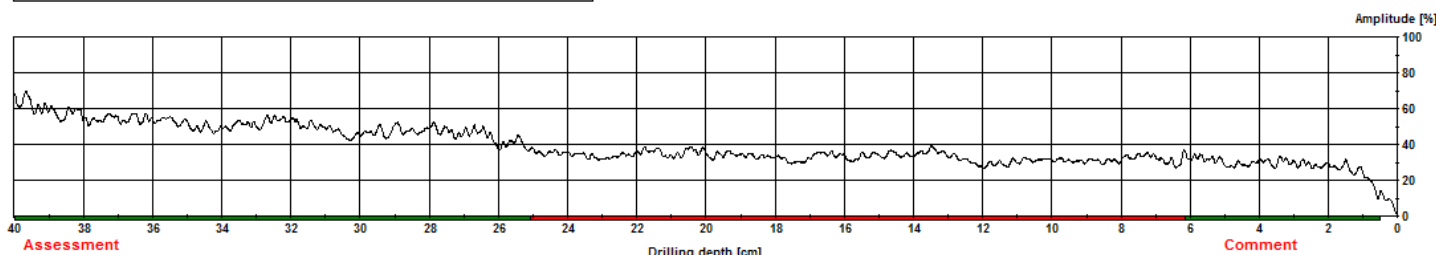
Measurement no. : 32	Needle speed : 2500 r/min	Diameter :
ID number : 20	Needle state : ---	Level :
Drilling depth : 40,18 cm	Tilt : ---	Direction :
Date : 24.07.2018	Offset : 44/244	Species : Platanus x acerifoli
Time : 16:16:32	Avg. curve : off	Location : Londa
Feed speed : 100 cm/min	Name :

From 0,5 cm to 6,2 cm :	tracciato regolare
From 6,1 cm to 25,1 cm :	alteraz incipiente
From 25,1 cm to 40,0 cm :	tracciato regolare
From 0,0 cm to 0,0 cm :	
From 0,0 cm to 0,0 cm :	
From 0,0 cm to 0,0 cm :

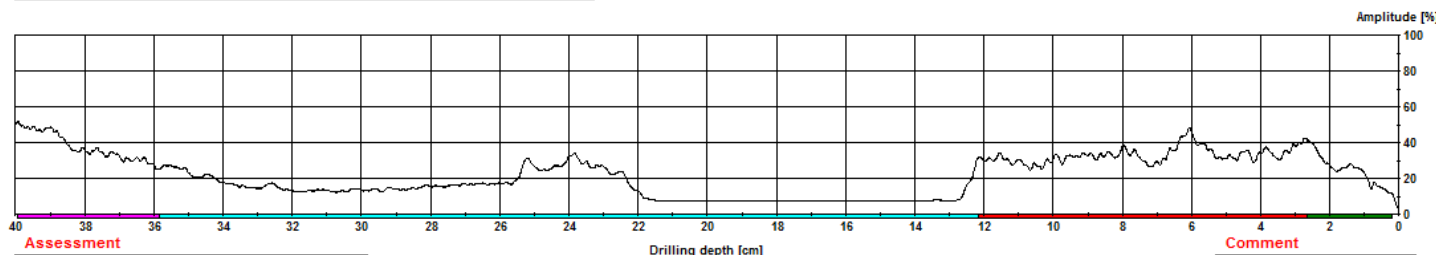
Measurement no. : 33	Needle speed : 2500 r/min	Diameter :
ID number : 20	Needle state : ---	Level :
Drilling depth : 40,18 cm	Tilt : ---	Direction :
Date : 24.07.2018	Offset : 45/247	Species : Platanus x acerifoli
Time : 16:17:25	Avg. curve : off	Location : Londa
Feed speed : 100 cm/min	Name :

From 0,2 cm to 2,6 cm :	tracciato regolare
From 2,7 cm to 12,1 cm :	alteraz incipiente
From 12,1 cm to 35,8 cm :	tracciato alterato
From 35,8 cm to 39,9 cm :	leggera alterazione
From 0,0 cm to 0,0 cm :	
From 0,0 cm to 0,0 cm :

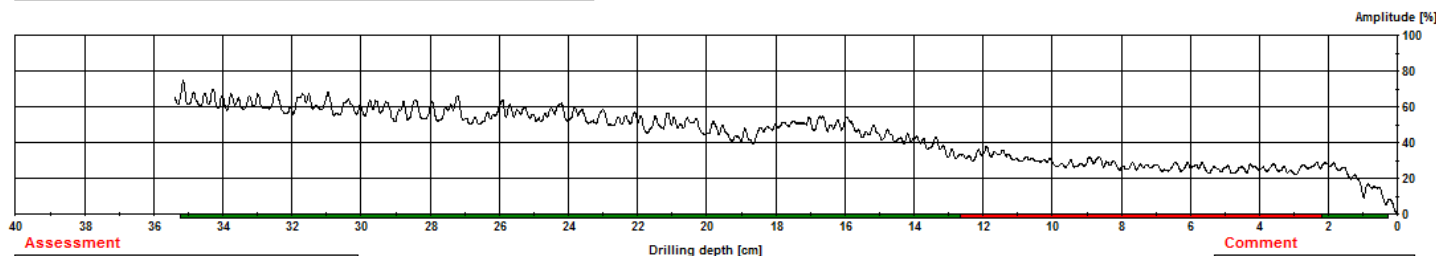
Measurement no. : 34	Needle speed : 2500 r/min	Diameter :
ID number : 20	Needle state : ---	Level :
Drilling depth : 35,42 cm	Tilt : ---	Direction :
Date : 24.07.2018	Offset : 51/245	Species : Platanus x acerifoli
Time : 16:19:15	Avg. curve : off	Location : Londa
Feed speed : 100 cm/min	Name :

From 0,3 cm to 2,2 cm :	tracciato regolare
From 2,2 cm to 12,7 cm :	alteraz incipiente
From 12,6 cm to 35,2 cm :	tracciato regolare
From 0,0 cm to 0,0 cm :	
From 0,0 cm to 0,0 cm :	
From 0,0 cm to 0,0 cm :
