Comune di Livorno

PROGETTO
07-17

IPPODROMO “F. CAPRILLI“

RIMOZIONE MATERIALI CONTENENTI AMIANTO (MCA)

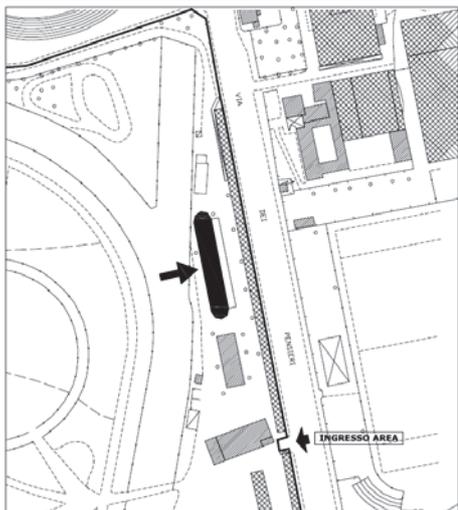
Individuazione in planimetria

Nome	Edificio n.1 (Capannone “Tondino”)
Descrizione	Situato nella parte NE della pista da corsa dei cavalli, si tratta di una struttura di circa 500 mq, aperta su tre lati e in aderenza sul lato più lungo con le stalle dei cavalli. Si tratta di una struttura intelaiata di travi e pilastri in c.a e copertura in travi di legno e lastre di Eternit. I pilastri che sorreggono l' impalcato sono stati realizzati in cemento armato e rivestiti esternamente con una matrice di amianto che ne determina il copriferro (vedi foto). La pavimentazione della struttura è realizzato con materiale inerte detto “sabbione”. L' intervento eseguito in ambiente confinato, prevede la stesura di teli in polietilene in doppio strato, posati a pavimento, fissati alle pareti e sigillati ai bordi con schiuma poliuretana, la rimozione del copriferro e rifacimento in malta di cemento, nonché la copertura dei pilastri là dove non è possibile rimuovere il rivestimento, mediante apposizione di carter in alluminio opportunamente fissato alla struttura.

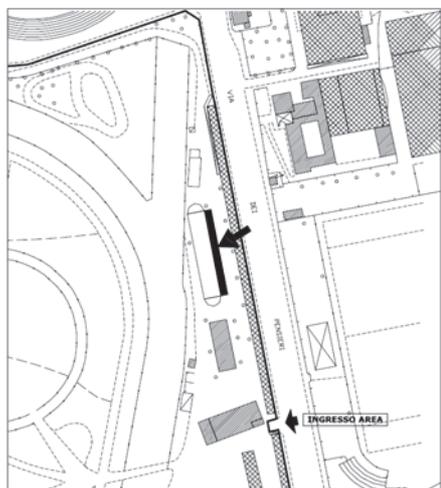
Individuazione in planimetria

Nome	Edificio n.2 (Stalle adiacenti al Capannone “tondino”)
Descrizione	Realizzato in aderenza alla struttura denominata “tondino”, si tratta di una edificio a forma rettangolare in muratura di circa 180 mq. L' edificio che una volta ospitava i box dei cavalli, ha una copertura ad una falda in lastre di Eternit. L' intervento da eseguire esternamente, prevede la rimozione delle lastre di copertura in Eternit e rifacimento con lastre ondulate in lamiera di acciaio zincato a caldo e preverniciate, opportunamente fissate alla struttura esistente.

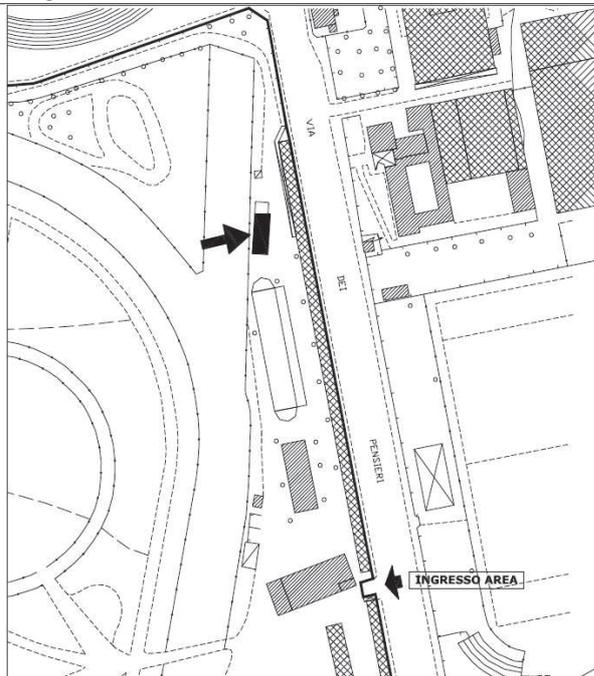
Individuazione in planimetria

Nome	Edificio n.3 (Capannone stalle)
Descrizione	L'edificio è situato nella zona NORD del complesso degli edifici adiacente alla struttura "Tondino" ed è composto da un unico blocco di circa 110 mq. All'esterno è presente una copertura in lastre di Eternit. L' intervento da eseguire, prevede la sola rimozione delle lastre in Eternit e rifacimento della copertura in acciaio zincato preverniciato, opportunamente fissata alla struttura esistente..

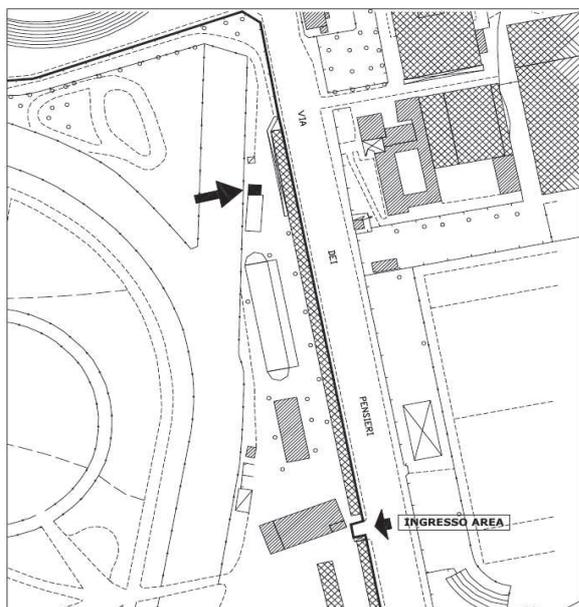
Individuazione in planimetria

Nome	Edificio n.4 (Struttura denominata "Mascalcia")
Descrizione	L'edificio è situato nella parte più a NORD del complesso degli edifici. Si tratta di un piccolo fabbricato in muratura intonacata di circa 25 mq. La struttura di copertura è realizzata con travi e travicelli in legno con sovrastante manto formato da "scaglie" di Eternit. L' intervento da eseguire, prevede la sola rimozione delle scaglie in Eternit.

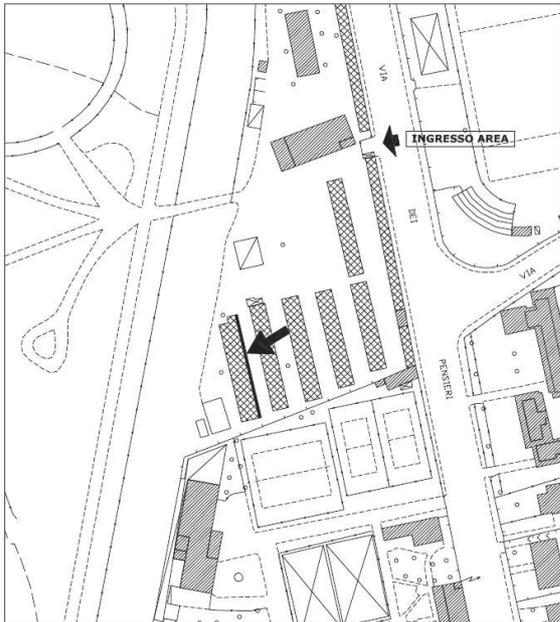
Individuazione in planimetria

Nome	Edificio n.5 (Tettoia stalle da n.131 a n.143)
Descrizione	L'edificio è situato nella zona centrale del complesso degli edifici. All'esterno è presente una tettoia a sbalzo di circa mt 1,00 realizzata con copertura in lastre di Eternit. L' intervento da eseguire, prevede la sola rimozione delle sole lastre in Eternit.

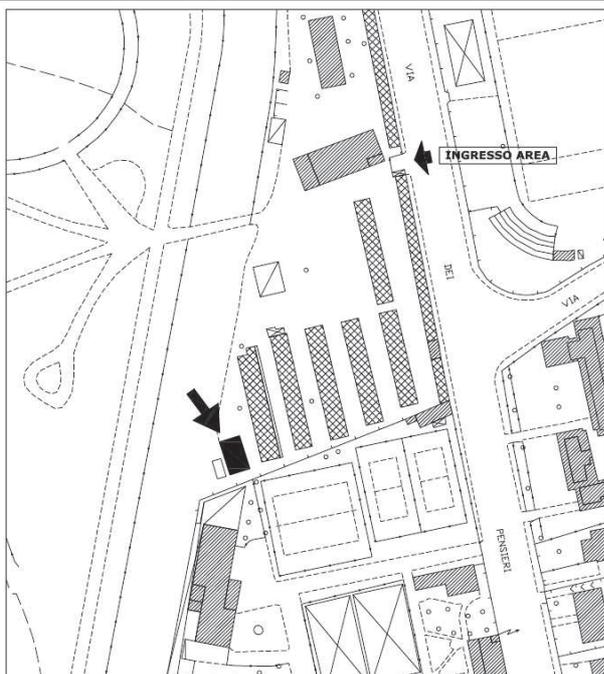
Individuazione in planimetria

Nome	Edificio n.6 (Capannone adiacente alle stalle)
Descrizione	L'edificio di circa 100 mq è composto da un unico blocco realizzato con una struttura prefabbricata in pannelli di cemento e pilastri . La copertura è realizzata con lastre ondulate in "Eternit" L' intervento da eseguire, prevede la rimozione delle lastre in Eternit e apposizione di nuova copertura in acciaio zincato a caldo preverniciata opportunamente fissata alla struttura esistente.

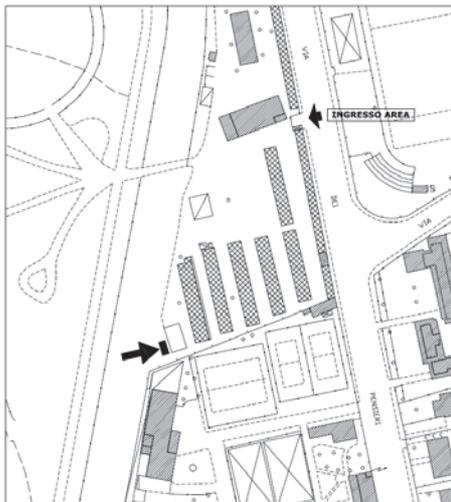
Individuazione in planimetria

Nome	Edificio n.7 (Magazzino)
Descrizione	L'edificio di circa 25 mq è situato adiacente al fabbricato 6 ed è realizzato con struttura prefabbricata e copertura a capanna con lastre di Eternit. L' intervento da eseguire, prevede la sola rimozione delle lastre in Eternit e apposizione di nuova copertura in acciaio zincato a caldo preverniciata, opportunamente fissata alla struttura esistente.

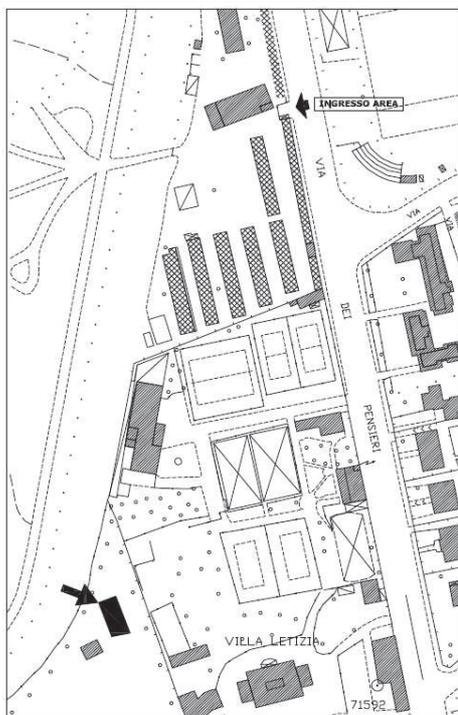
Individuazione in planimetria

Nome	Edificio n.8 (Capannone isolamento)
Descrizione	L'edificio è situato nella parte più a SUD del complesso degli edifici. Esso è costituito da un blocco di circa mq 200 e presenta una struttura prefabbricata in pilastri e pannelli di cemento con copertura in in doppio strato di Eternit . L'intervento da eseguire, prevede la rimozione del soffitto e delle lastre di copertura in Eternit e rifacimento della nuova copertura con lastre ondulate in lamiera di acciaio zincato a caldo e preverniciate, opportunamente fissate alla struttura esistente.
