**INTERVENTO DI RINFORZO LOCALE SU UN PILASTRO POSTO AL PIANO  
RIALZATO DELL'ASILO NIDO COMUNALE DI VIA MILANO**

**Ubicazione: via Milano - San Giovanni Valdarno**

***Progetto Esecutivo degli Interventi Strutturali***

0	EMISSIONE	F.C.	A.B.	GIUGNO 2018
REV	DESCRIZIONE	ESEG.	APPR.	DATA
OGGETTO:		LAVORO N.	ELABORATO	
RELAZIONE TECNICA GENERALE		007.18	R01	
		12

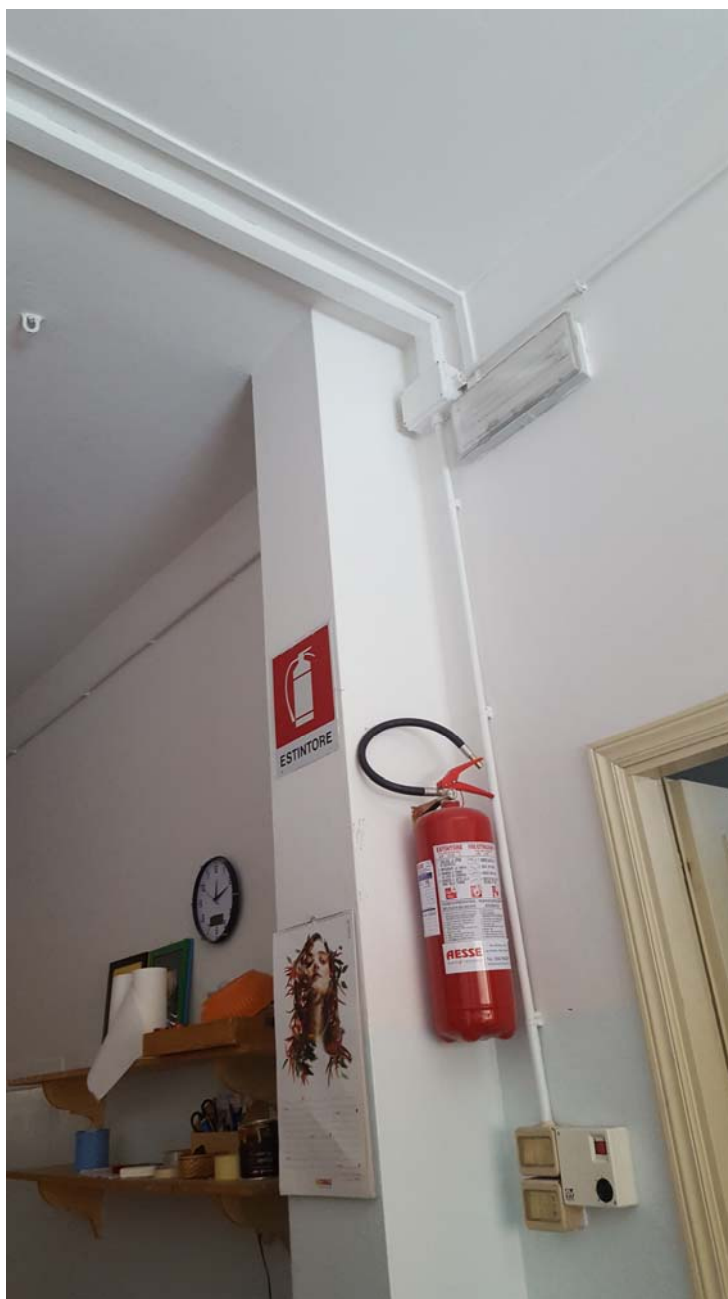
Asilo Nido – Interno: Vista pilastro oggetto dell'intervento

La presente relazione è relativa all'intervento di **rinforzo locale di un pilastro in muratura** posto al piano rialzato dell'Asilo Nido Comunale Via Milano ritenuto necessario sulla base dell'esito delle VERIFICHE DI VULNERABILITA' SISMICA eseguite sull'edificio nel Marzo del 2018.
