COMUNE DI
FIRENZE

PARCO DELLE CASCINE GIARDINO AREA EX MECCANO' - PROGETTO ESECUTIVO -

RELAZIONE TECNICA

RELAZIONE TECNICA ILLUSTRATIVA

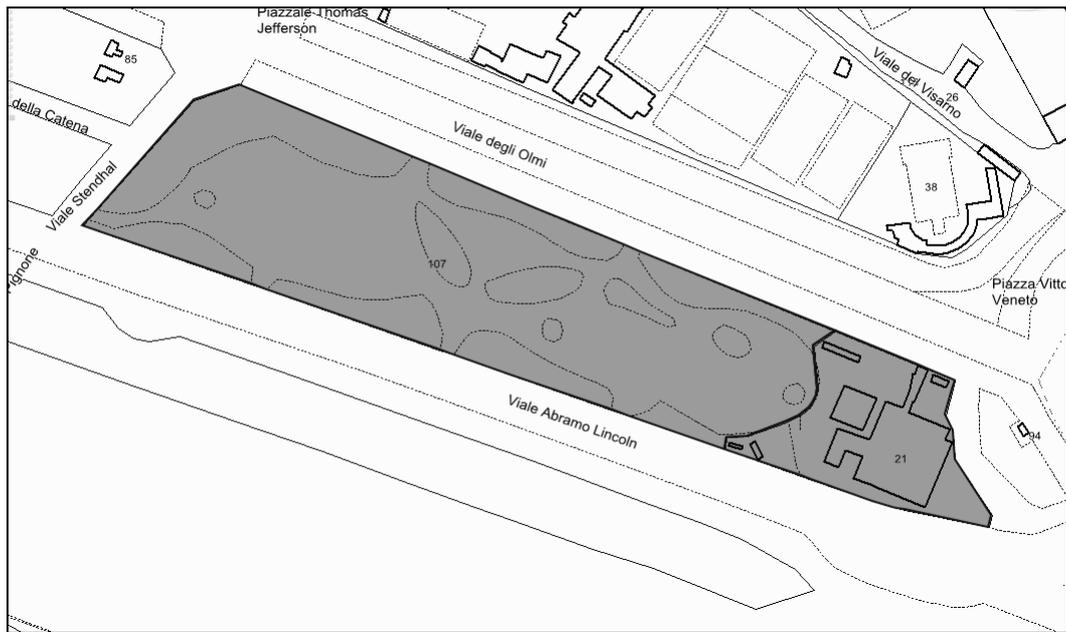
La porzione occupata dalla discoteca, di proprietà del Comune di Firenze, è identificata dalla particella 21 del Foglio 72 del NCEU e si estende per una superficie di 3312 m² circa.

Il Giardino della Catena, anch'esso di proprietà comunale, identificato dalla particella 107 del suddetto Foglio, si estende per una superficie di circa 15.000 m².

Estratto foglio catastale – NCEU Comune di Firenze Foglio 72

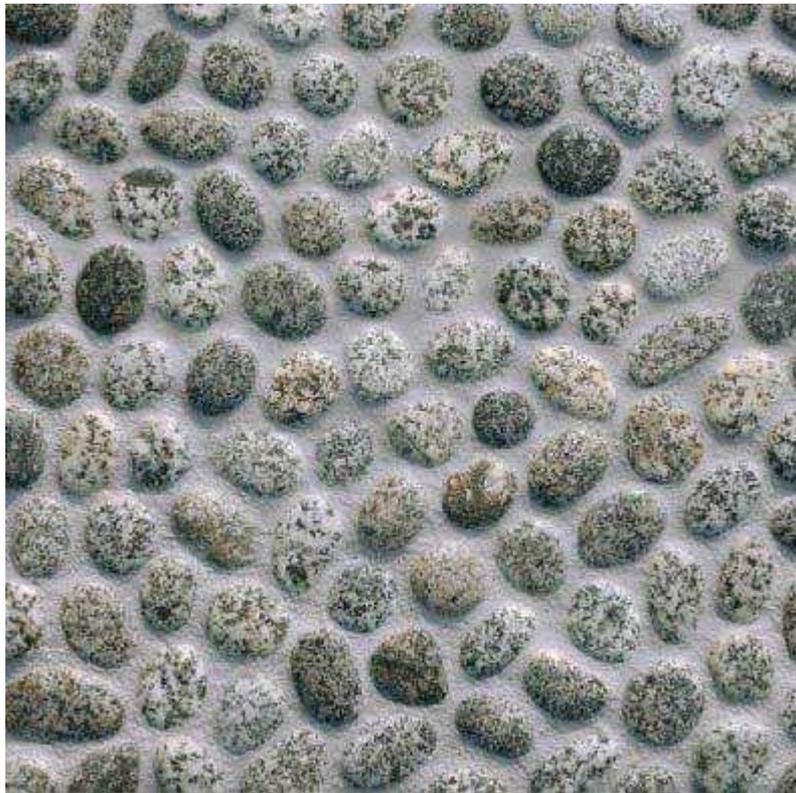
Il criterio fondamentale è quello di mantenere una parte centrale libera da poter utilizzare nel tempo per installazioni o altri tipi di manufatti. Prendendo anche qualche spunto da progetti non realizzati della seconda metà dell'800, viene proposto un piazzale inghiaiato quasi circolare con aiuole e due nuove sedute, realizzate similmente a quelle esistenti nel resto del Giardino della Catena, ovvero in muratura con finiture in ghiaia di fiume murata. Si intende riproporre un tema già presente nel giardino attiguo, costituito da una seduta realizzata sfruttando il dislivello del terreno, interpretandolo al tempo stesso con una nuova finitura in malta e ciottoli di fiume, ad eco del mosaico in ghiaia delle sedute esistenti (vedi figura sottostante).

Esempio di finitura in malta e ciottoli di fiume

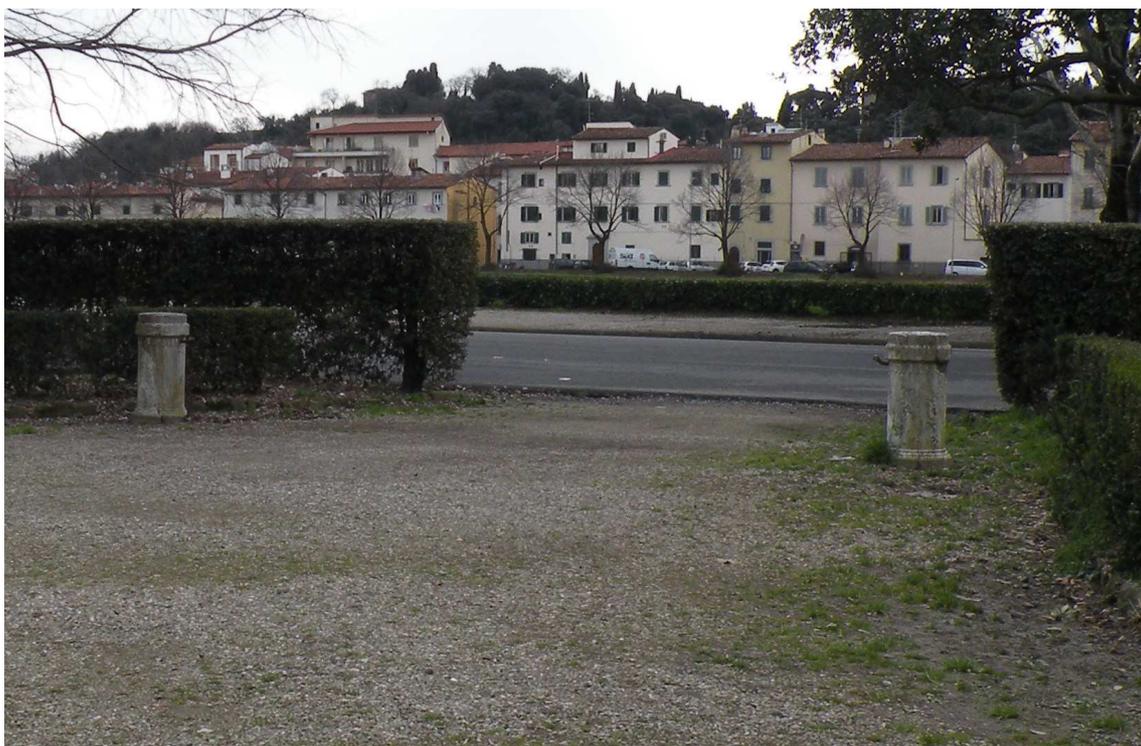
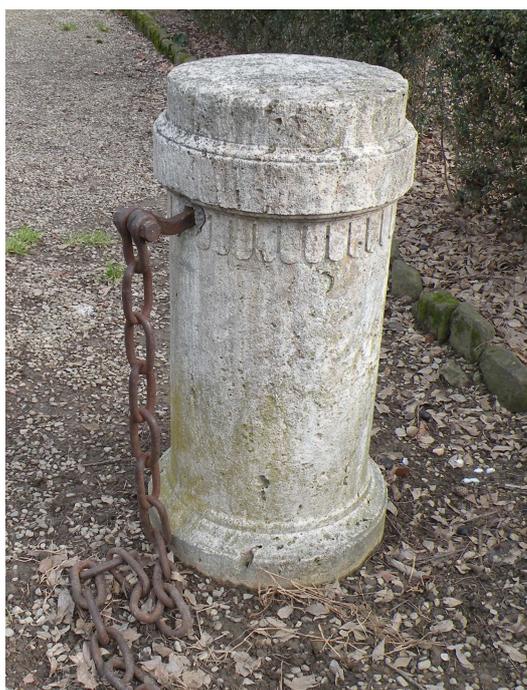
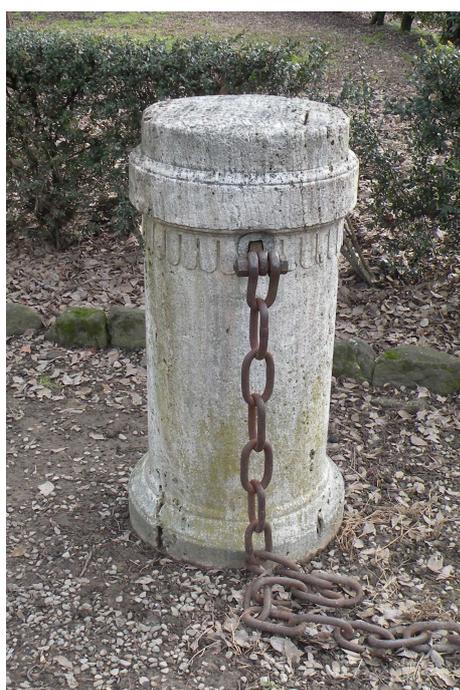
Cippi in travertino con catena; diametro massimo cm 46, altezza cm 106

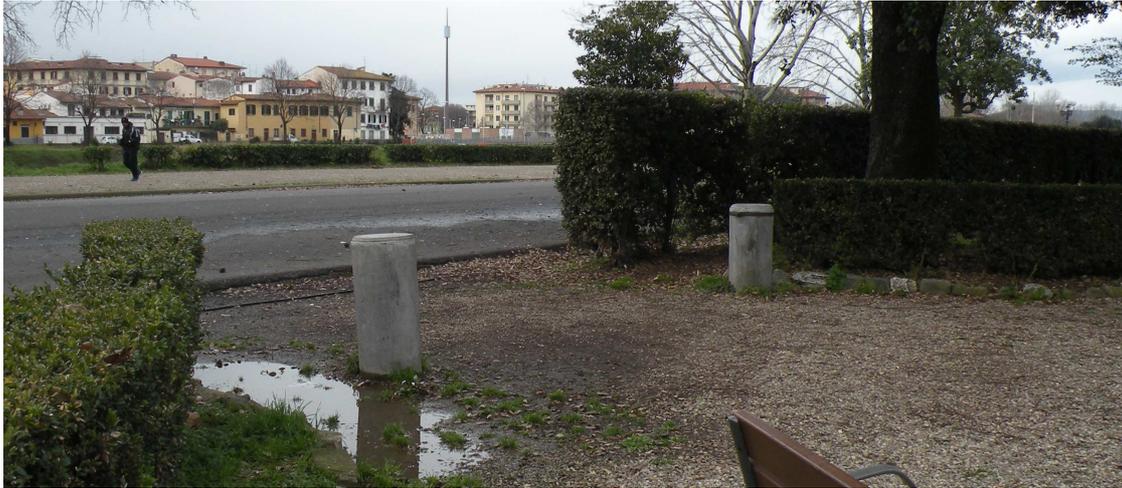
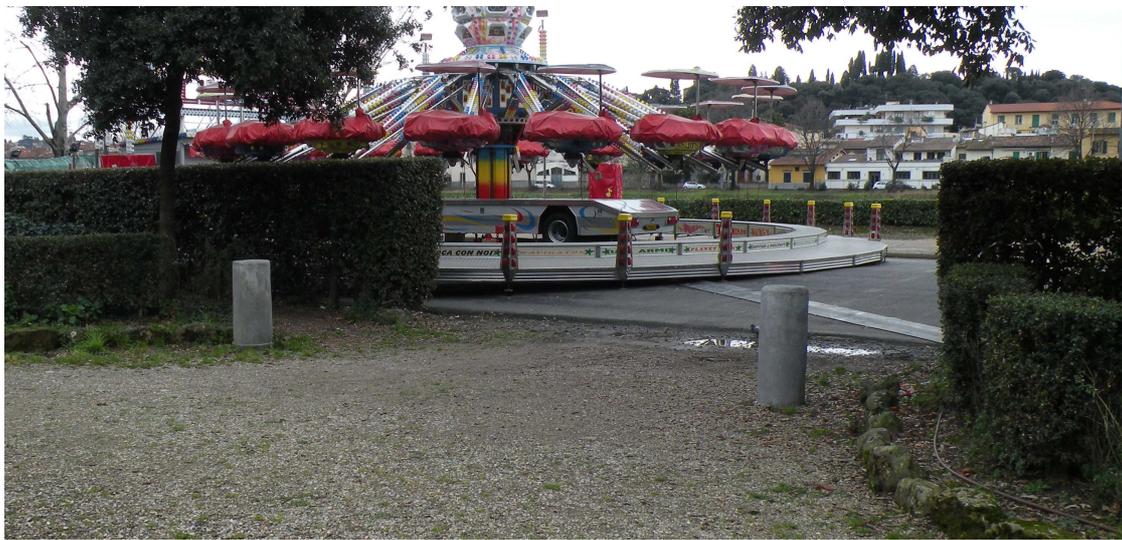
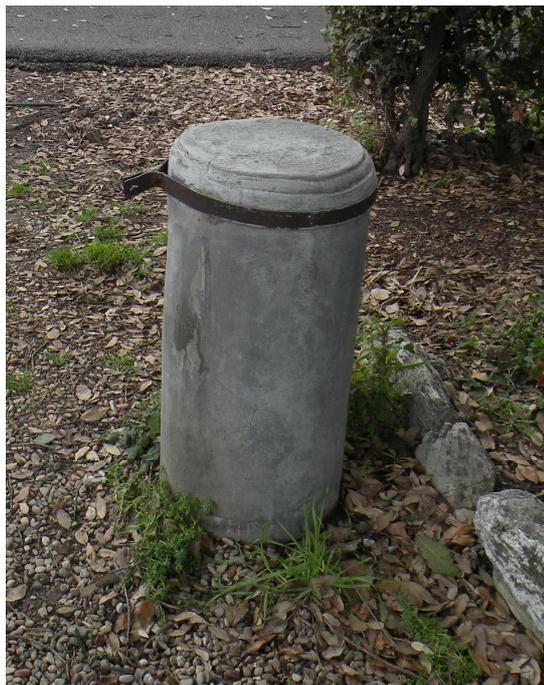
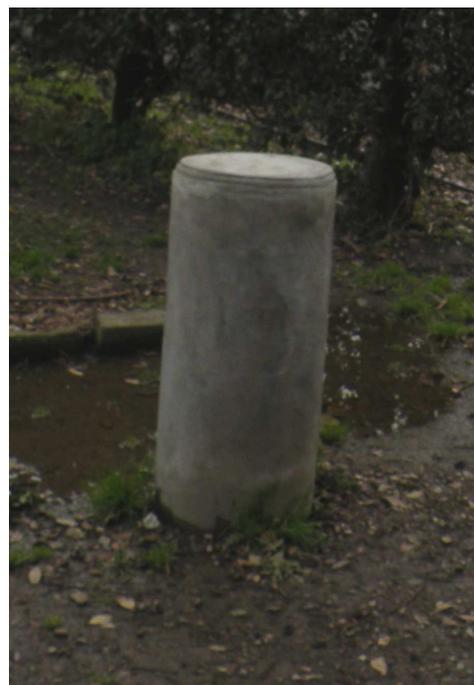
Cippi in pietra serena intonacata, con segni di vecchie modanature e aggancio di catena

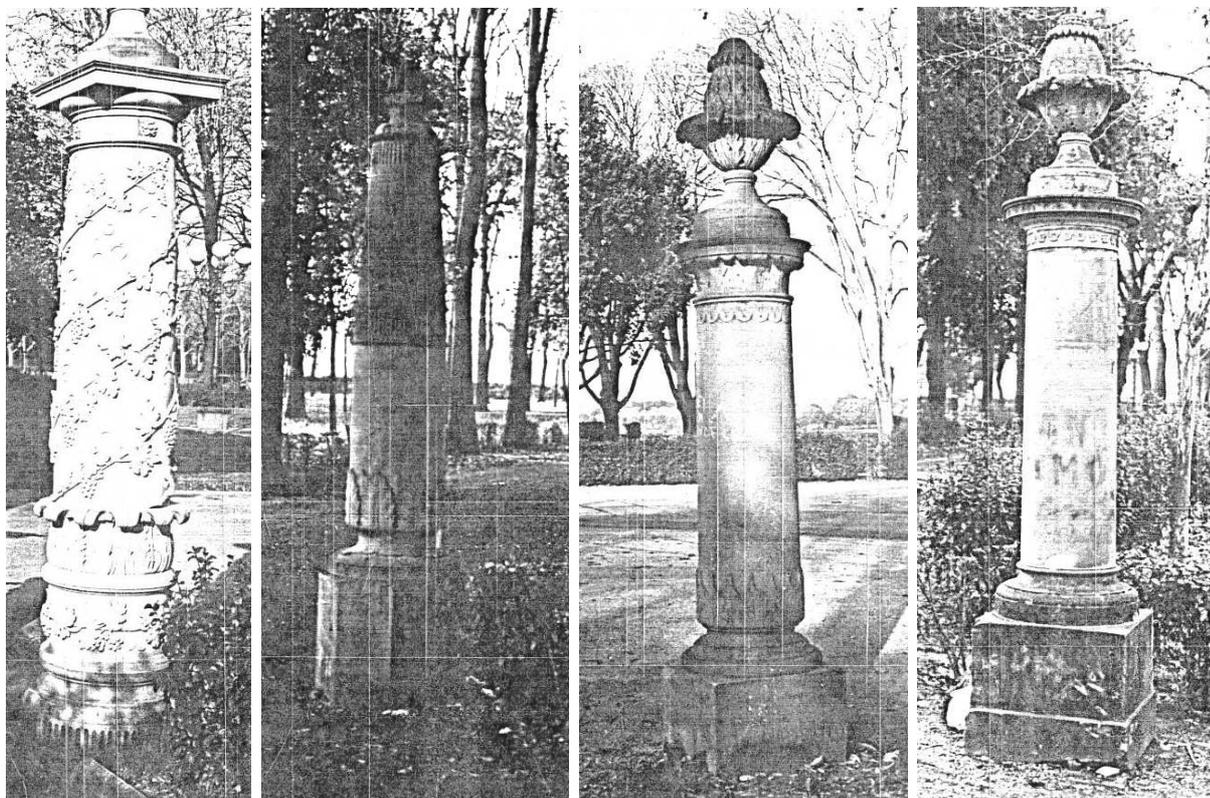
Copie (presunte) di imbasamenti manettiani ancora esistenti nel 1990

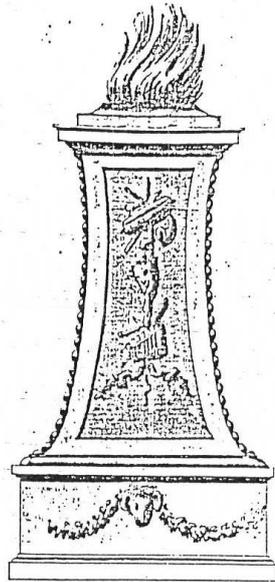
Giuseppe Manetti, Progetto di piedistallo, presso Archivio di Stato di Firenze

PIEDISTALLO .

in forma di Ara baccanale da collocarsi fra le Rinchine intermedie della fronte del Raterre.

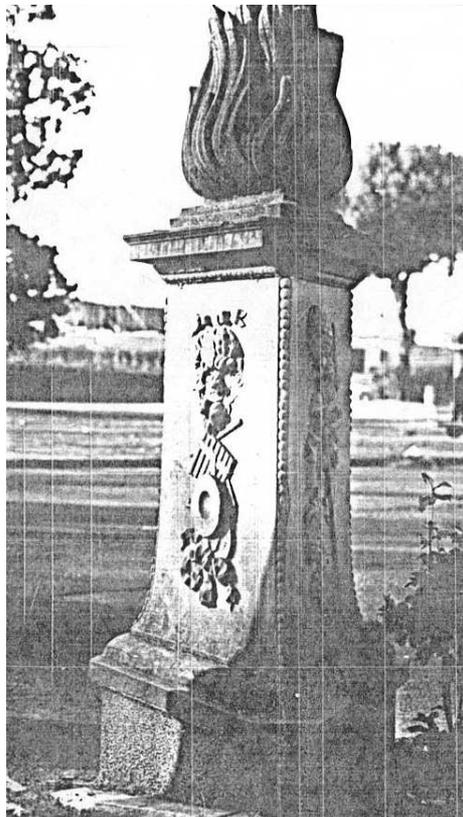
Copia (presunta) di piedistallo manettiano ancora esistente nel 1990

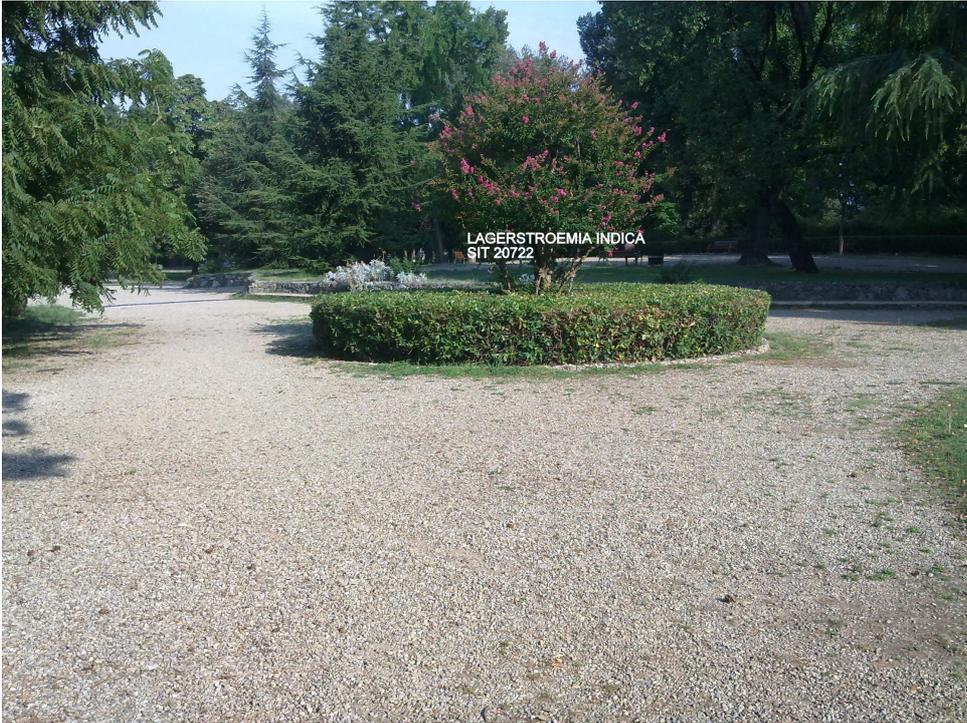
LAGERSTROEMIA INDICA SIT 20722

Per quanto concerne la *Lagerstroemia indica* la sostituzione con un altro esemplare di *magnolia soulangeana* è motivata essenzialmente dalla ipotesi di recuperare l'aiuola circolare per l'impianto di un albero di alto fusto, similmente alle altre aiuole presenti.
