Miglioramento sismico e adeguamento alle norme antincendio degli edifici adibiti a scuola media di Via Marche in Torrita di Siena

PROGETTO ESECUTIVO

RELAZIONE TECNICA ILLUSTRATIVA

PLESSO US1 E US2

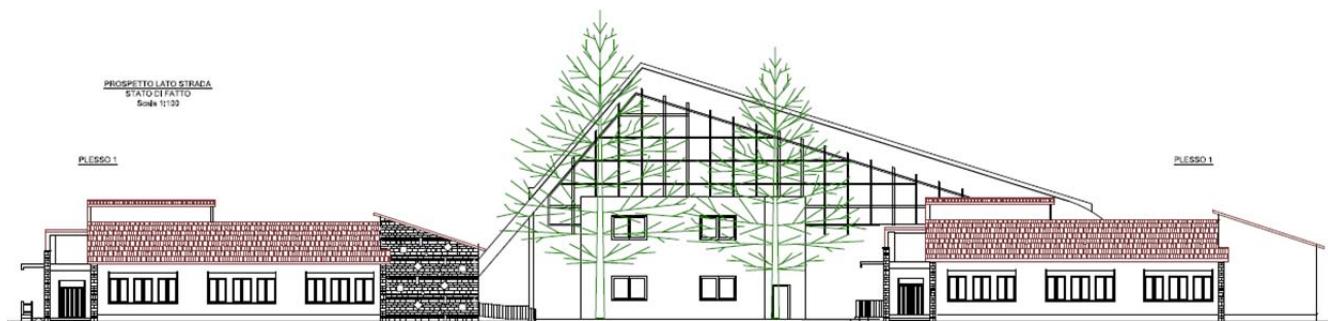
Fig. 2.2 – Prospetto illustrativo del complesso della scuola Media di via Marche

Sia dal punto di vista planimetrico che dal punto di vista altimetrico i due edifici appaiono gemelli in quanto presentano sia la stessa pianta che la stessa forma e volume. Entrambe le unità strutturali si articolano in un unico livello fuori terra oltre il piano di sottotetto. A differire tra i due plessi sono principalmente le tipologie dei solai di sottotetto e di copertura e la differente tipologia muraria usata in alcuni setti. Di seguito una vista dal satellite dei due edifici ed un prospetto illustrativo:

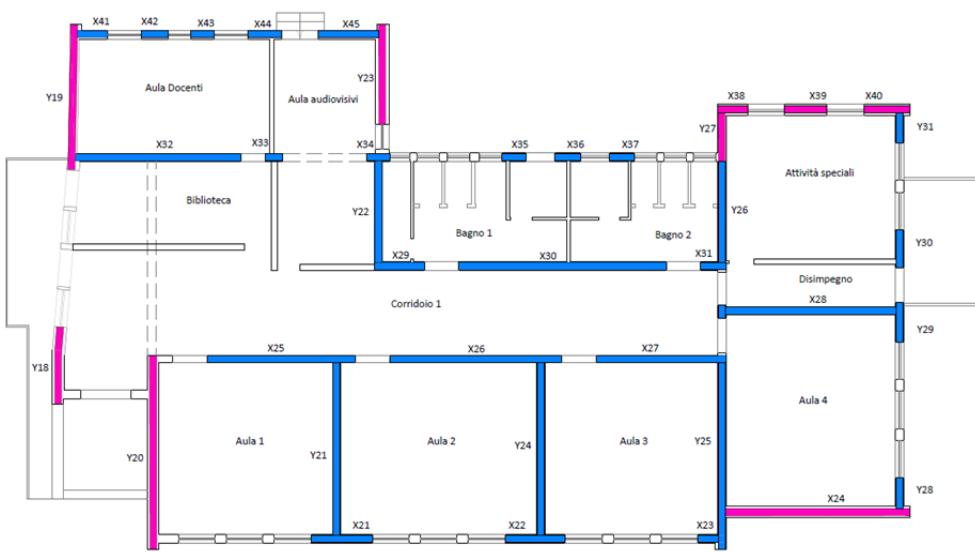
Il **plesso US1** presenta dimensioni massime in pianta di 30.50x18.25 m ed è caratterizzato da una struttura portante verticale parte in muratura di mattoni pieni (in blu) parte in pietrame disordinato (in fucsia) come illustrato nell'immagine sottostante:

Fig. 2.3 – Tipologia di materiali pareti in muratura plesso US1

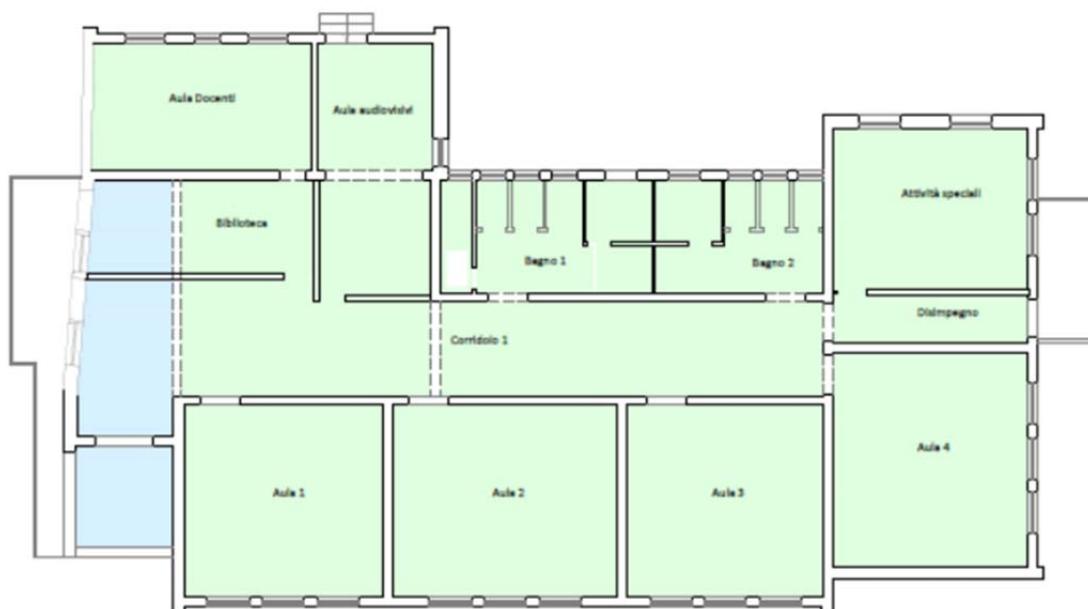
La copertura dell'edificio è costituita prevalentemente da falde inclinate, a singola o a doppia falda, realizzate con solaio in latero-cemento. In corrispondenza della zona di ingresso evidenziata in celeste nella figura che segue, invece, la copertura è piana.

Fig. 2.4 – Tipologie di coperture plesso US1

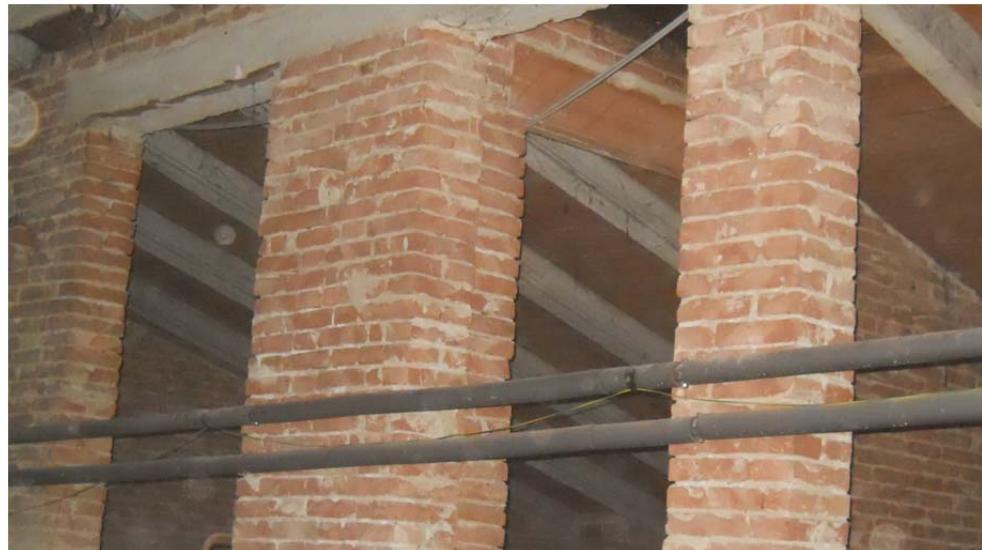
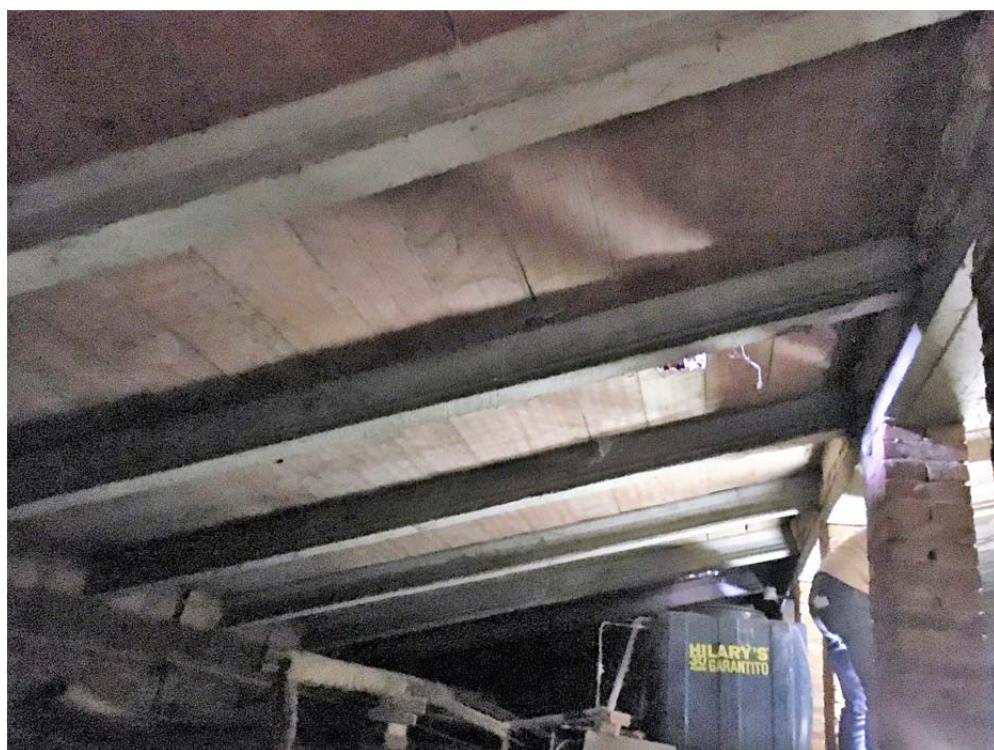
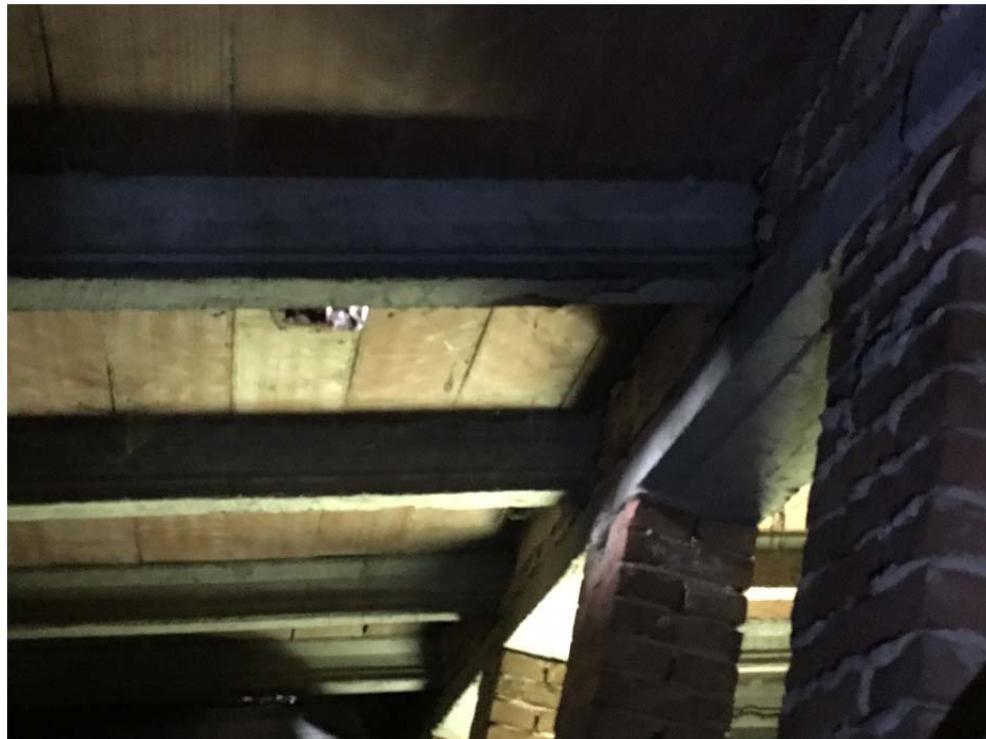
Le falde inclinate in latero cemento sono realizzate mediante travi prefabbricate tipo Varese, taveloni e soletta.

Le travi si poggiano sulle murature perimetrali e sui muri di spinta che a livello di sottotetto presentano aperture significative tali da farli assimilare ad una fila di pilastri in muratura.

Fig. 2.5– Immagini illustrate copertura plesso US1

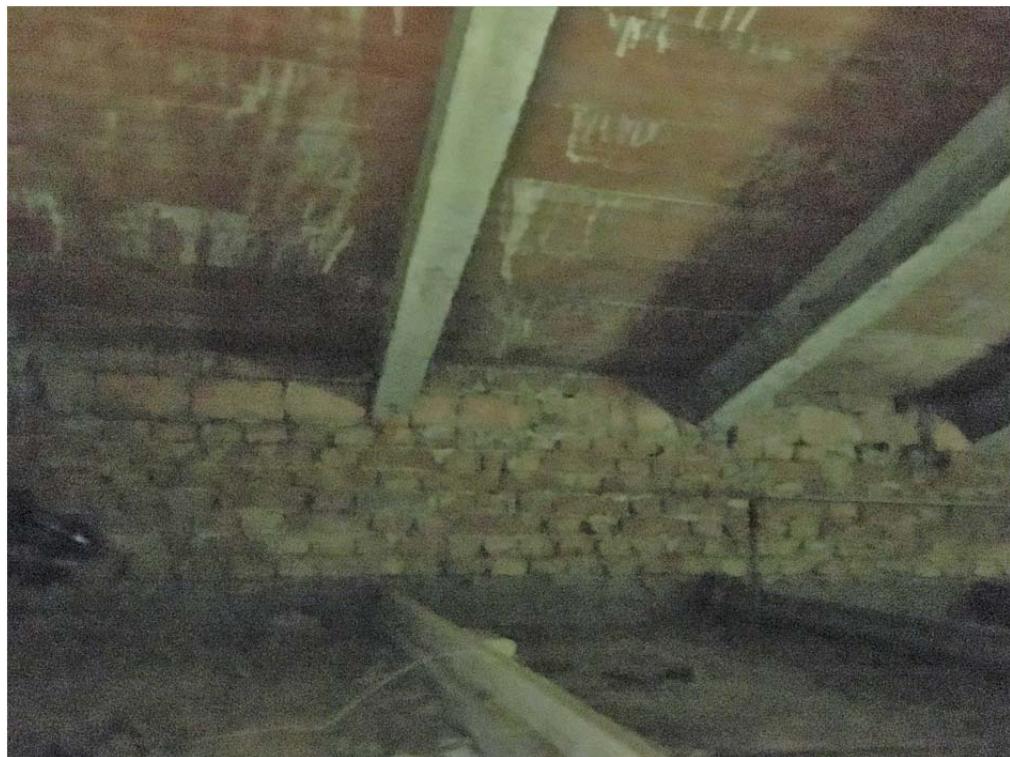
Poiché le murature perimetrali non presentano un cordolo sommitale, per il particolare sistema costruttivo che la caratterizza, la copertura risulta essere spingente.

Fig. 2.6– Assenza di cordolo perimetrale in copertura plesso US1

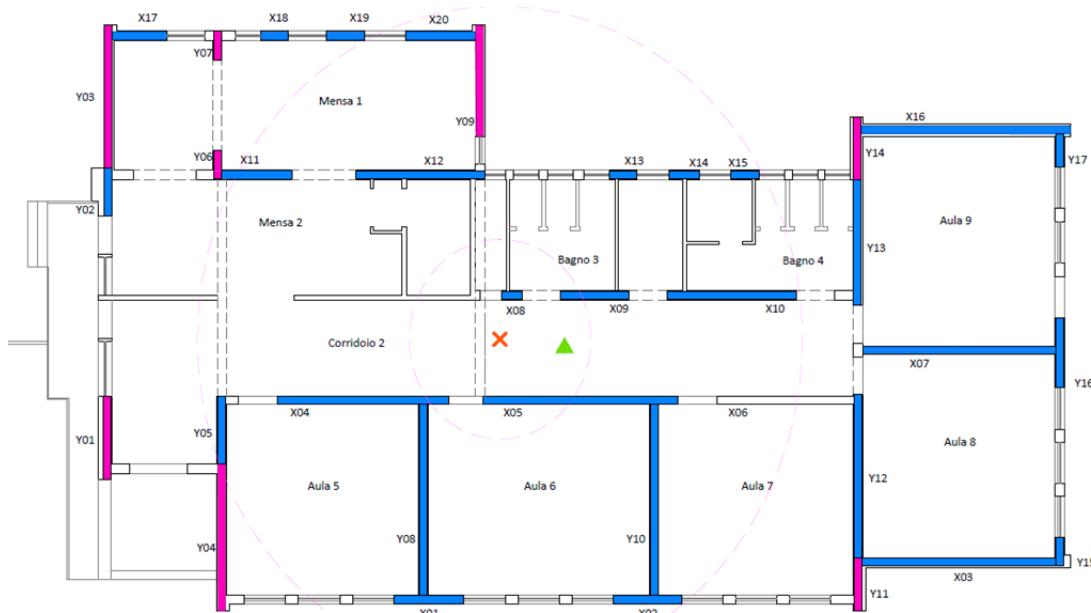
Il **plesso US2** presenta dimensioni massime in pianta di 30.60x18.40 m ed è caratterizzato da una struttura portante verticale parte in muratura di mattoni pieni (in blu) parte in pietrame disordinato (in fucsia) come illustrato nell'immagine sottostante:

Fig. 2.7 – Tipologia di materiali pareti in muratura plesso US2

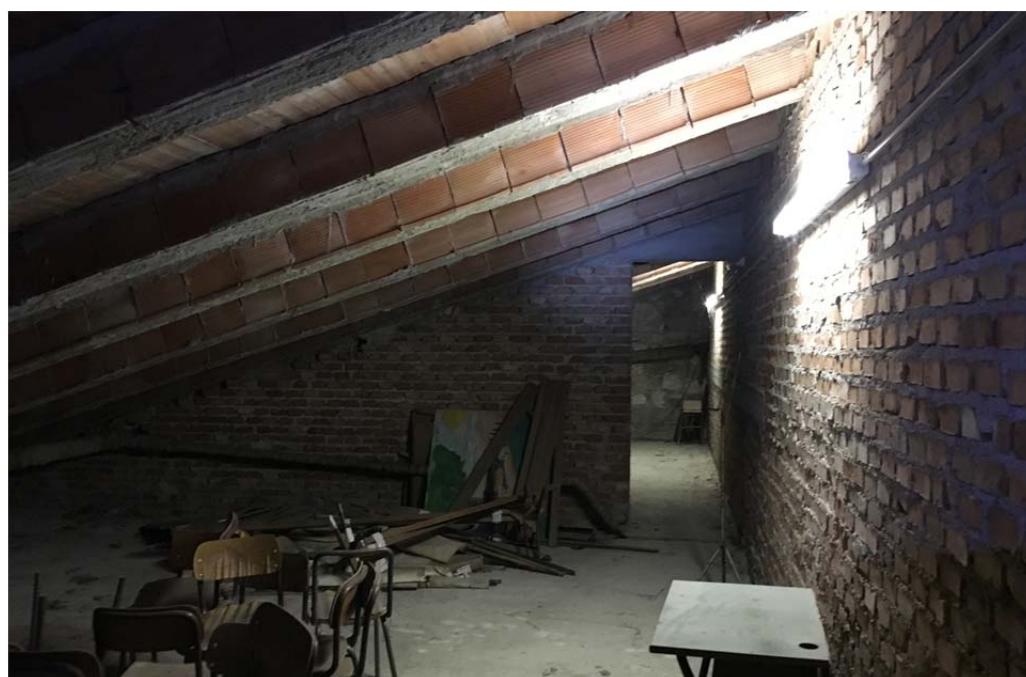
Come nella US1 anche nella US2 i travetti in latero-cemento delle falde inclinate si poggiano sulle murature perimetrali e sui setti in muratura di mattoni pieni mediante interposizione di travi in calcestruzzo armato.

Fig. 2.8– Immagine illustrativa copertura plesso US2

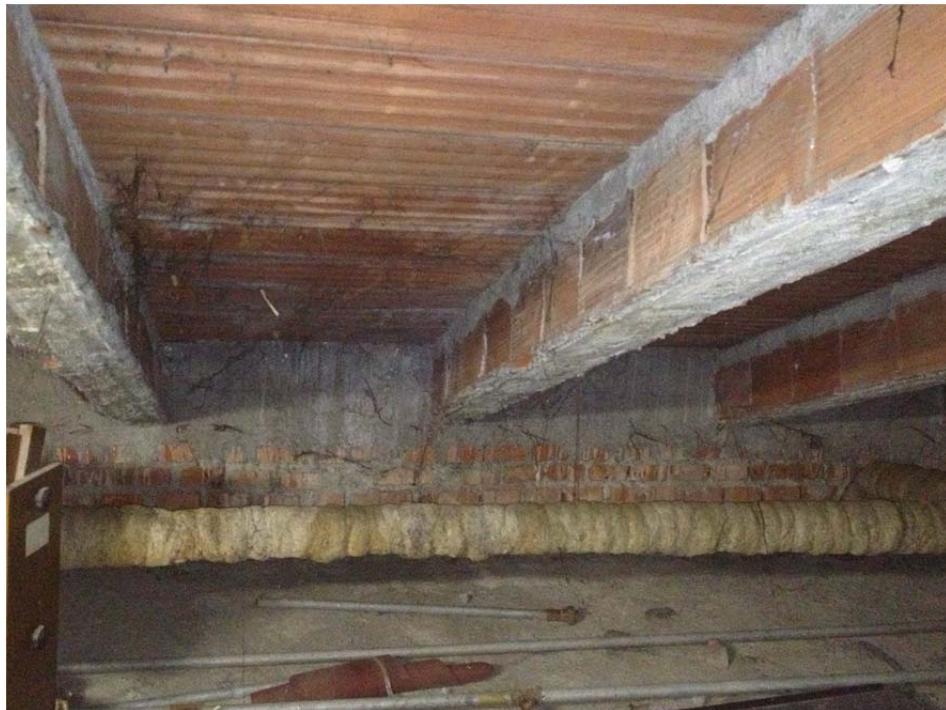
A differenza della US1, però, le murature perimetrali presentano un cordolo sommitale su cui sono intestati i travetti in latero-cemento. Tale tipologia di copertura si può quindi considerare a spinta eliminata.

Fig. 2.9– Presenza di cordolo perimetrale in copertura plesso US2

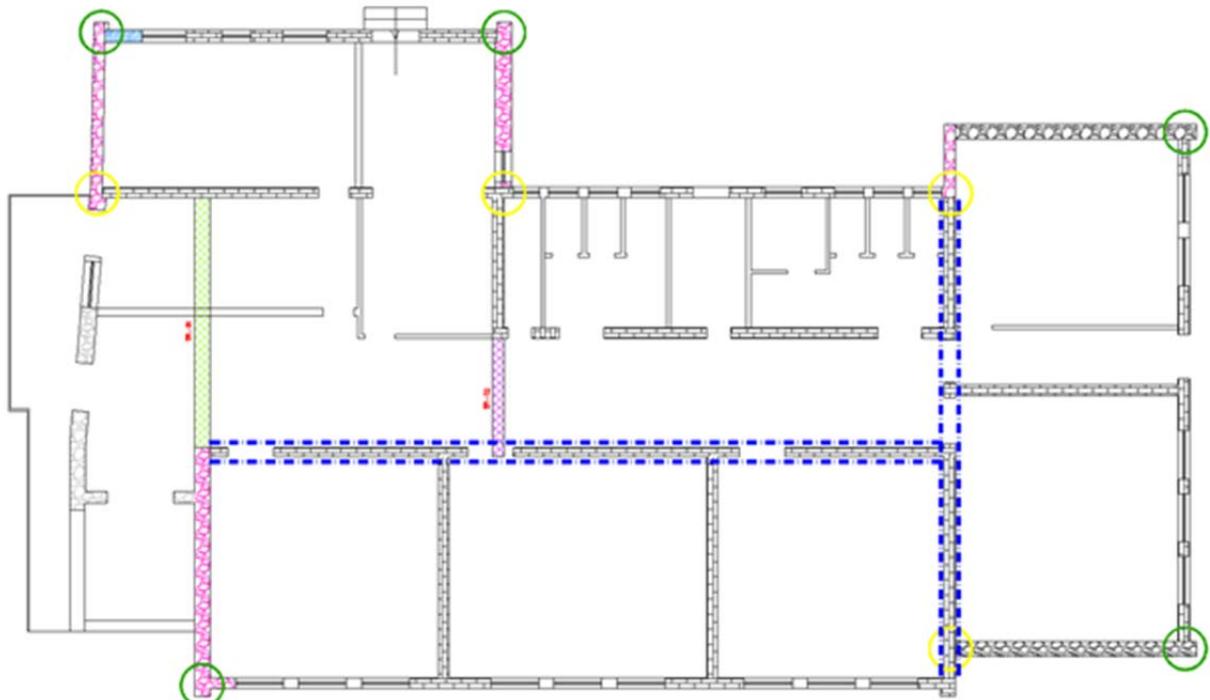
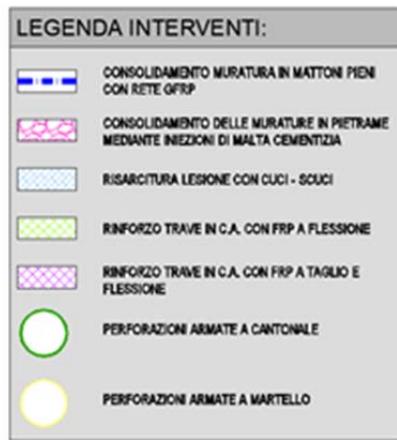
Si riporta di seguito una planimetria esplicativa sul posizionamento degli interventi in progetto.

Figura 3.1 Planimetria interventi in progetto plesso US1

1. **Demolizione copertura esistente e realizzazione nuova copertura in acciaio;**
2. **Reti in GFRP** nei maschi murari maggiormente sollecitati a taglio;
3. **Iniezioni di miscele leganti** sulle murature in pietrame disordinato;
4. **Perfori armati** agli incroci murari di murature di diverso materiale (mattoni pieni e pietrame disordinato);
5. **Presidio anti-sfondellamento** del solaio di sottotetto;
6. **Rinforzo con nastri in FRP** a flessione e a taglio nelle travi in c.a. TR-01 e TR-02
7. Risarcitura lesione con **intervento cuci-scuci**

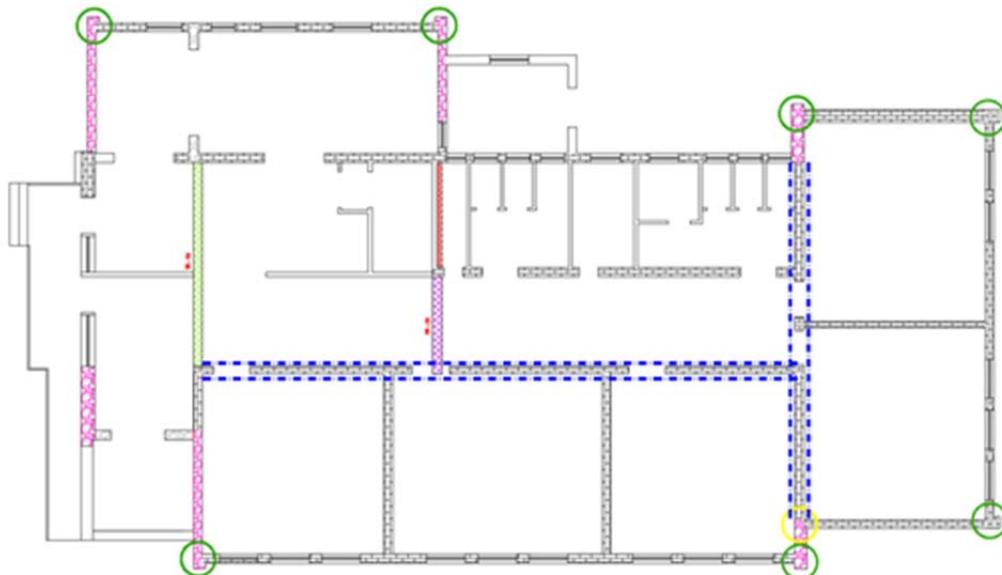
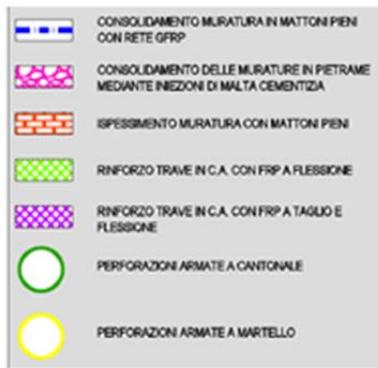
Si riporta di seguito una planimetria esplicativa sul posizionamento degli interventi in progetto.

Figura 5.1 Planimetria interventi in progetto plesso US2

8. **Reti in GFRP** nei maschi murari maggiormente sollecitati a taglio;
9. **Iniezioni di miscele leganti** sulle murature in pietrame disordinato;
10. **Perfori armati** agli incroci murari di murature di diverso materiale (mattoni pieni e pietrame disordinato);
11. **Rinforzo con nastri in FRP** a flessione e a taglio nelle travi in c.a. TR-03 e TR-04

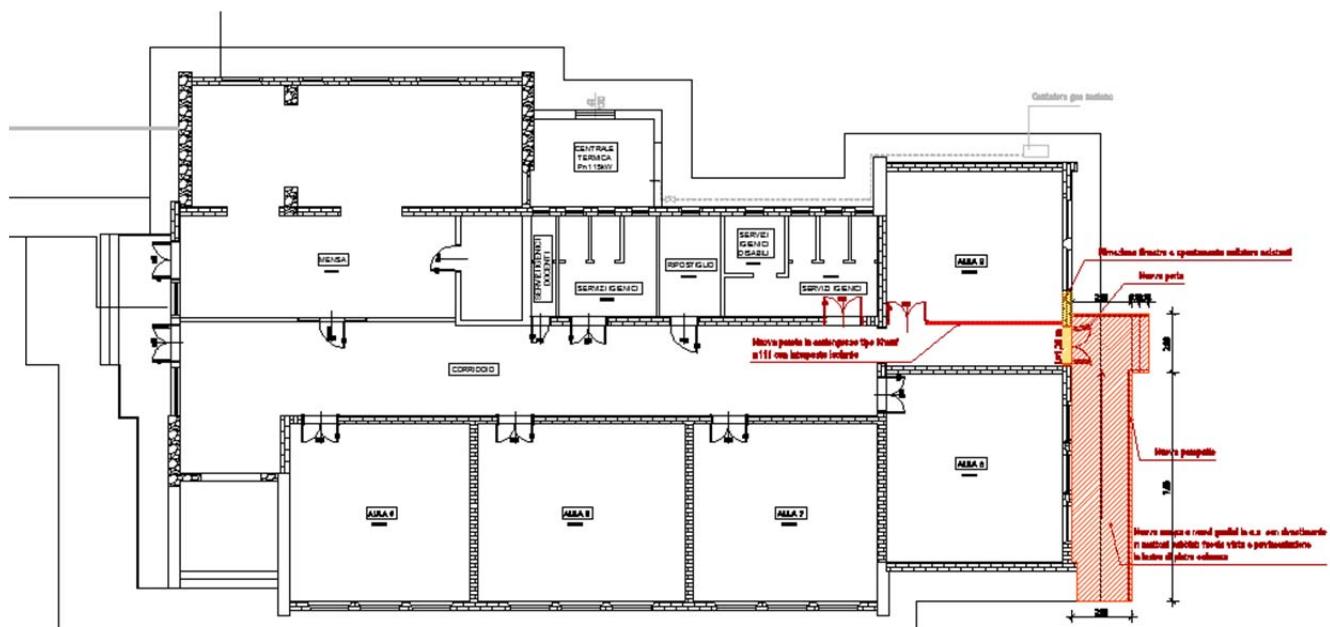
Di seguito una planimetria esplicativa degli interventi:

Figura 5.1 Planimetria interventi architettonici plesso US2

1. **Realizzazione di nuova parete divisoria** dell'aula 9 con struttura in lastre di cartongesso di spessore 12.5 mm con interposto isolante da 6cm;
2. **Realizzazione di una nuova apertura;**
3. **Realizzazione di rampa e gradini** in corrispondenza della nuova uscita di sicurezza.
