COMUNE DI LIVORNO

SCUOLA G. MICHELI. P.ZA XI MAGGIO
RISANAMENTO TETTO E FACCIATE
I° LOTTO LAVORI -

RELAZIONE ILLUSTRATIVA E TECNICA
Progetto definitivo

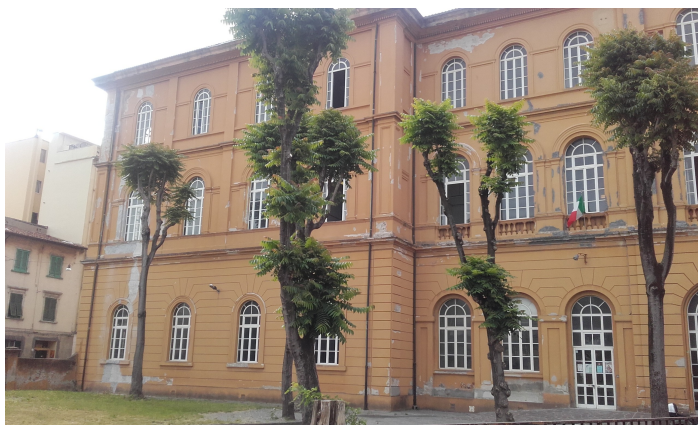
L'edificio ha pianta rettangolare con due avancorpi sul fronte principale che incorniciano

l'ingresso principale. Il sistema di collegamenti verticali si compone di uno scalone principale sull'asse centrale con accesso dall'atrio di ingresso e dal retro a servizio dei tre piani e di un mezzanino, e di una seconda scala interna, adiacente all'atrio e con accesso diretto fino al primo piano. Di recente è stata realizzata una scala di sicurezza metallica sul lato ovest prospiciente Via della Cappellina.
