MANUTENZIONE STRAORDINARIA DELLA COPERTURA DELLA PALESTRA DEL PERTICALE

PROGETTO ESECUTIVO

RELAZIONE TECNICA GENERALE

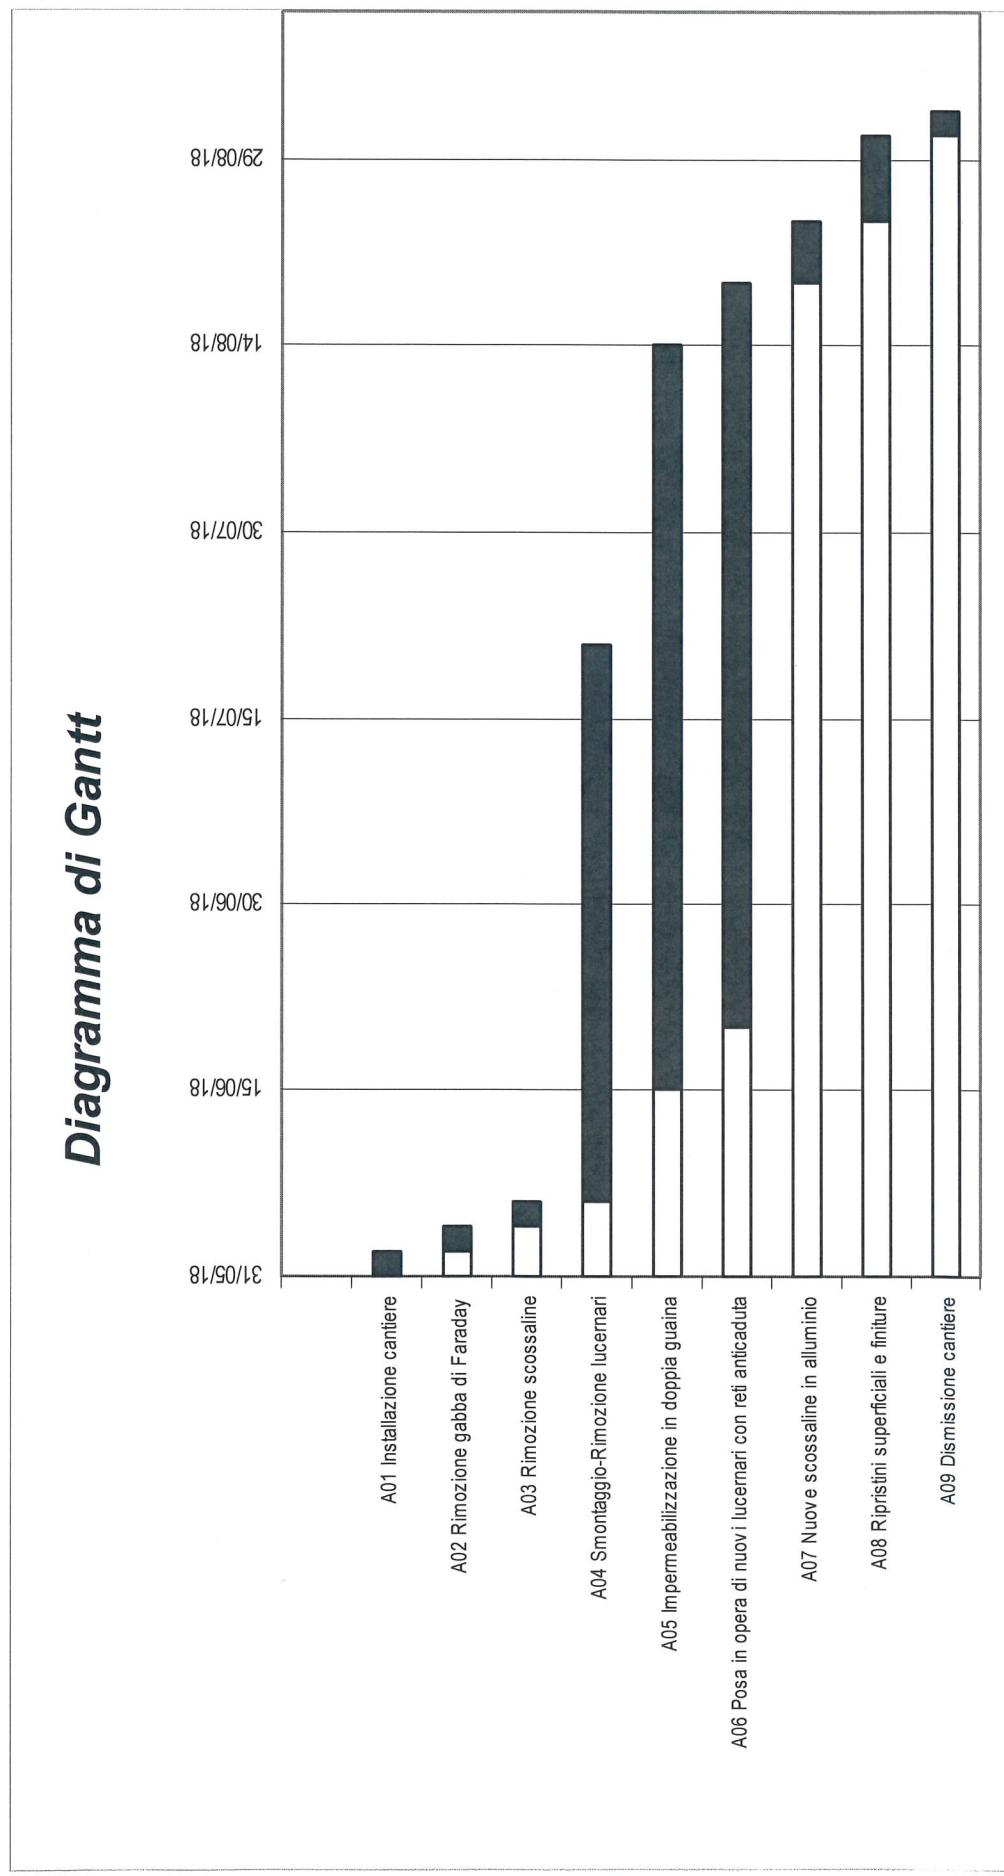
CRONOPROGRAMMA LAVORI

Diagramma di Gantt

Le fasi A04, A05 e A06 si svilupperanno in modo alternato a settori
