Università di Pisa  
Direzione Edilizia e Telecomunicazione

RESTAURO CONSERVATIVO E ADEGUAMENTO  
FUNZIONALE DI CASA PACINOTTI  
Via S. Maria n. 24 - Pisa

PROGETTO ESECUTIVO

RELAZIONE GENERALE

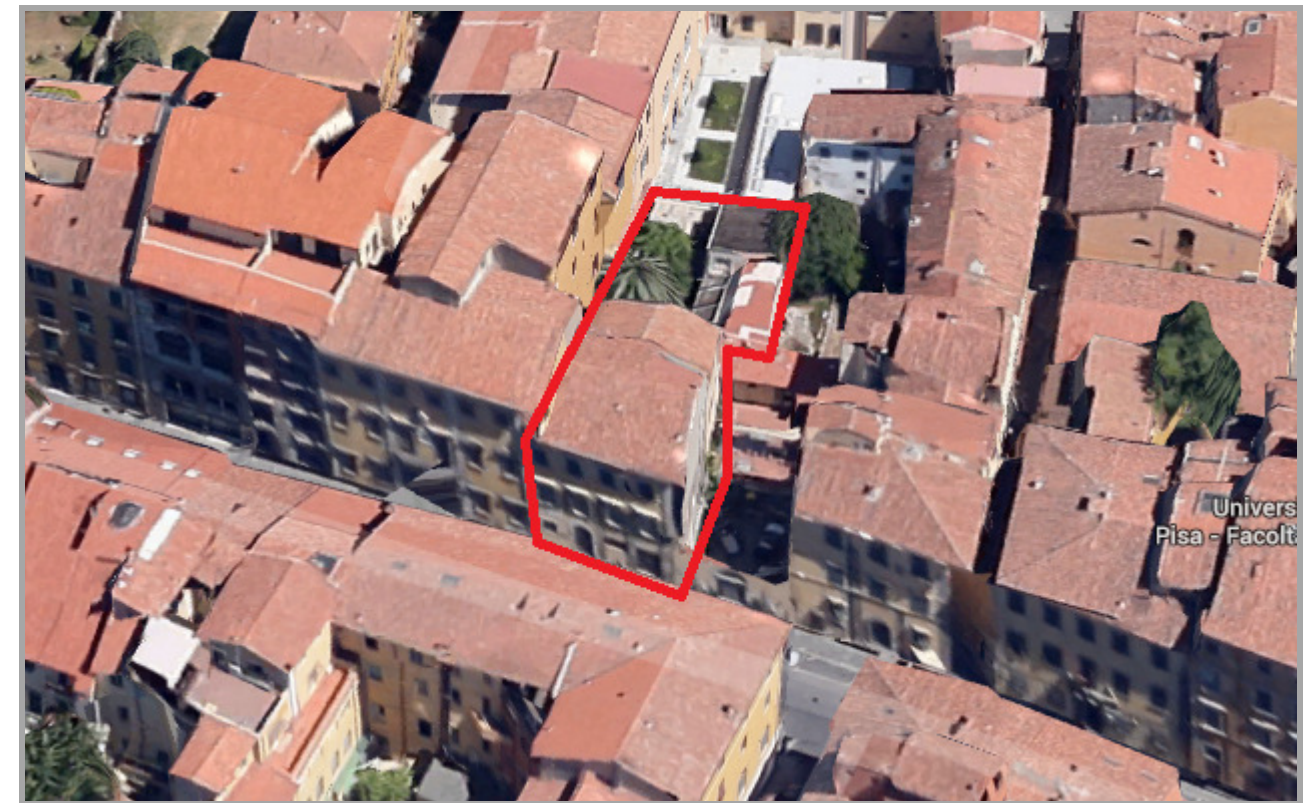
Fig. 1- foto aerea dell'edificio prospetto via S. Maria

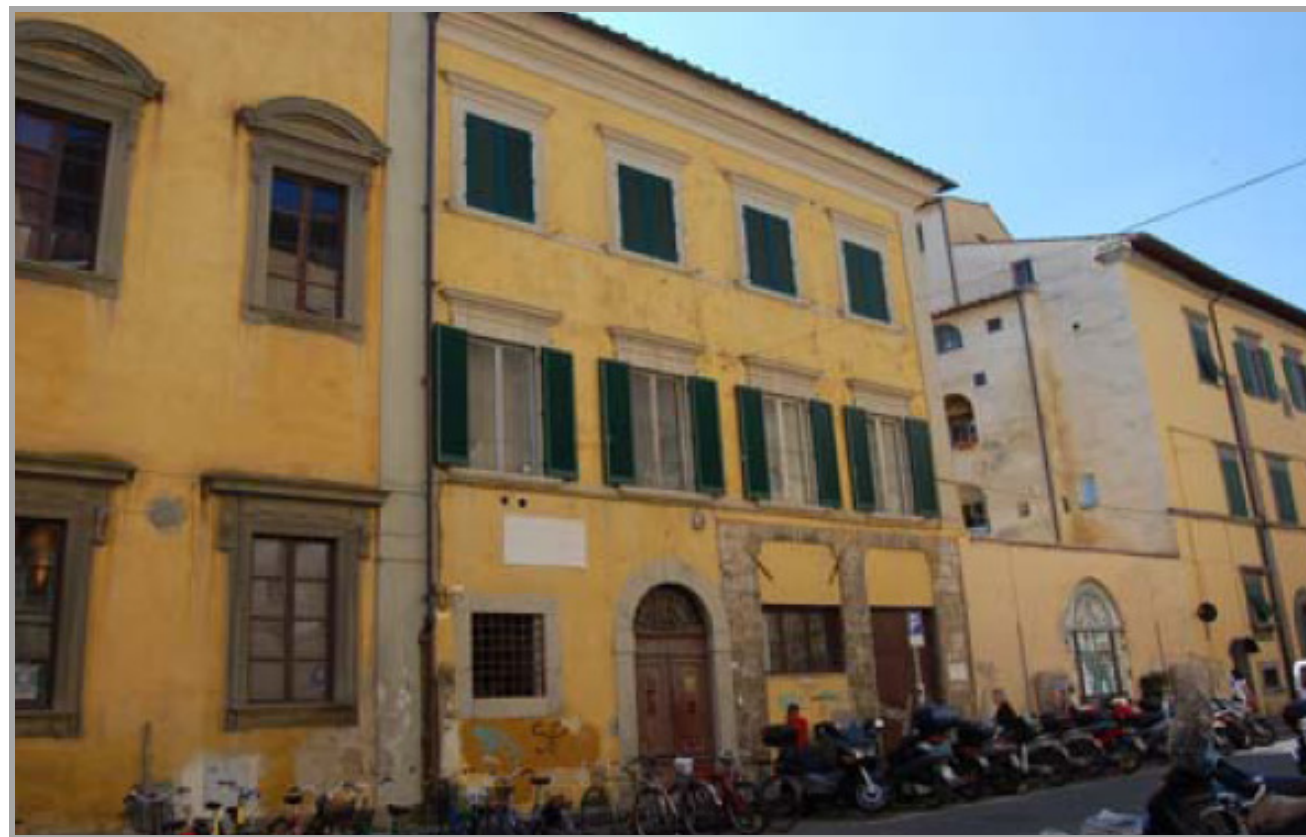
*Fig. 4: il prospetto di Casa Pacinotti*

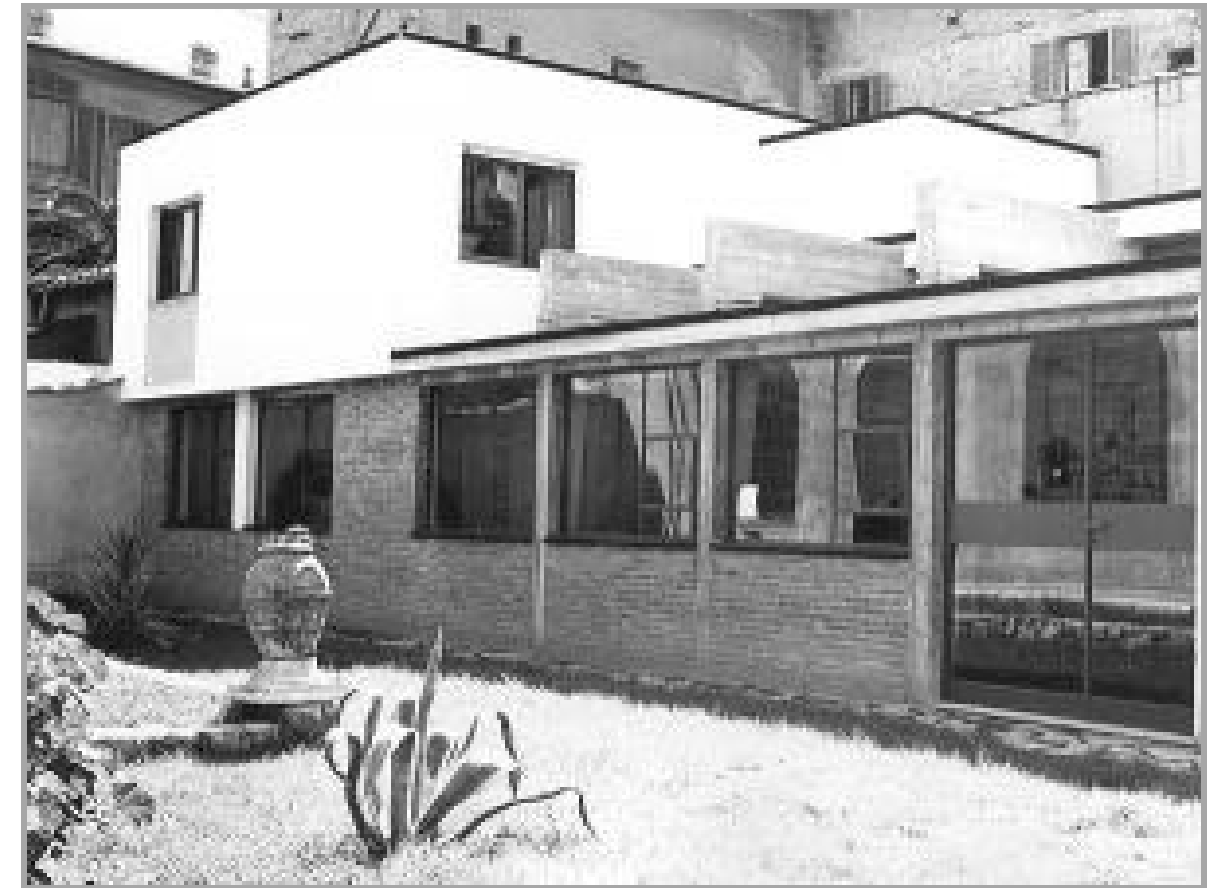
*Fig. 5: il prospetto del corpo di fabbrica relativo all'ampliamento degli anni '50*

Allo stesso periodo risale l'ampliamento, tramite la realizzazione di una nuova parte in struttura a telaio di calcestruzzo armato e tamponamenti esterni in mattoni faccia vista, appositamente progettato per ospitare lo spettrometro di massa del Laboratorio di Geologia Nucleare.

Tale fabbricato presenta una porzione, più ampia, ad un solo piano fuori terra ed una, più ridotta, a due piani. La copertura piana della porzione di fabbricato ad un piano è alternata a porzioni di terrazze pavimentate e coperte.
