PALAZZO FABRONI

RISTRUTTURAZIONE DI PORZIONE DEL PIANO TERRA

Oggetto: PROGETTO ESECUTIVO

Particolari: STATO MODIFICATO scala 1/50

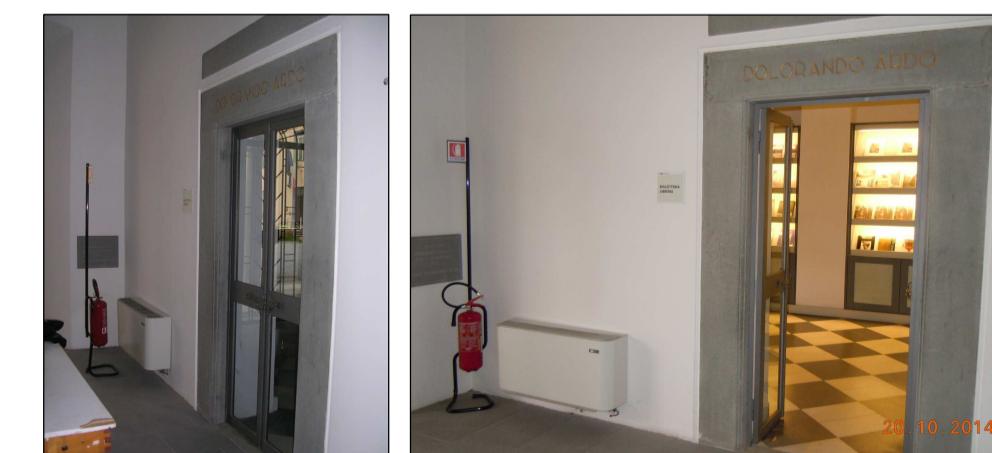
1 - Realizzazione nuova chiusura a vetro fissa REI 120 previa:
- rimozione e smaltimento porta in ferro e vetro esistente a due ante
- riquadratura con telaio metallico fisso e vetro stratificato isolante antinfortunistico REI 120, guarnizioni termoespandenti e sigillature

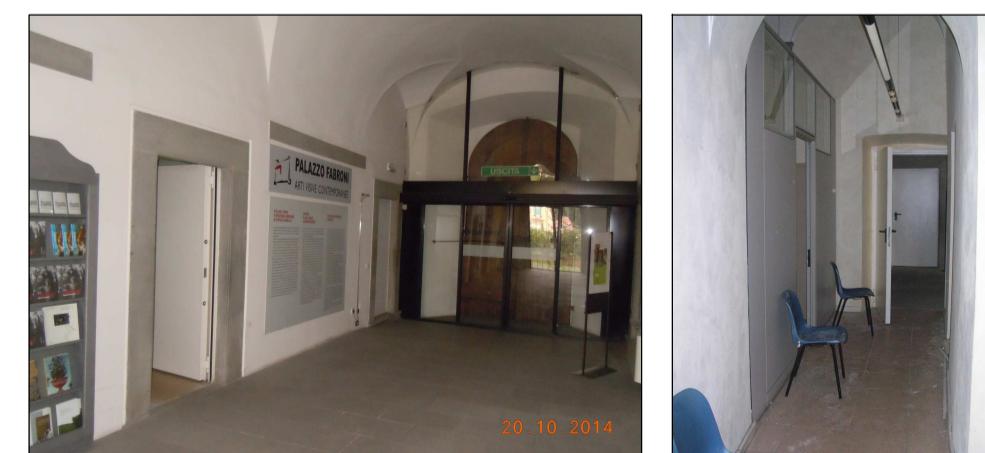
2 - Realizzazione nuova porta REI 120 comprendente:

- smontaggio e recupero porta metallica esistente REI 120 per collocazione in altra sede
- riquadro e vano arretrato costituito da pareti in muratura non portante REI 120 e soffitto in cartongesso REI 120
- nuova porta a 1 battente con struttura e anta in lamiera di acciaio coibentata REI 120 con maniglione antipanico, cilindro e maniglia esterna, chiudiporta aereo, da tenere normalmente aperta con installazione di elettromagnete collegato all'impianto di rilevazione incendi

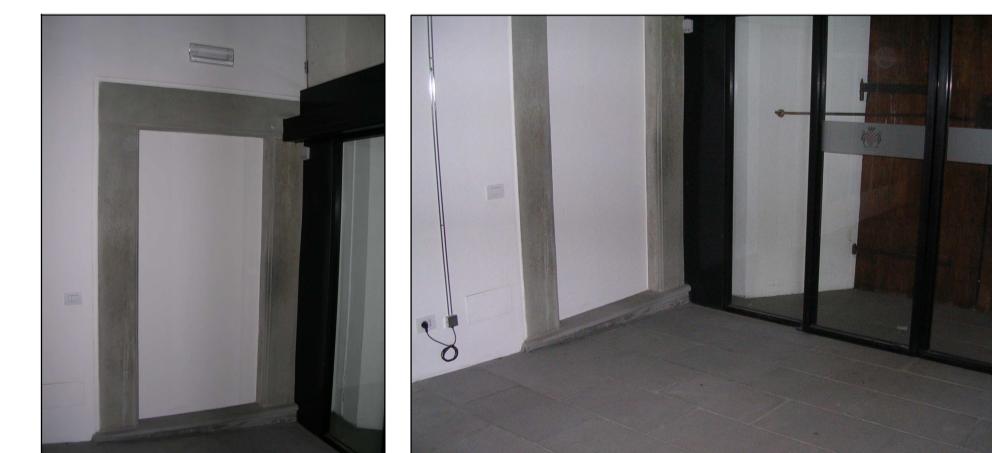
3 - Realizzazione nuova chiusura a vetro fissa REI 120 previa:

- rimozione e smaltimento parete in cartongesso REI 120 esistente
- riquadratura con telaio metallico fisso e vetro stratificato isolante antinfortunistico REI 120, guarnizioni termoespandenti e sigillature

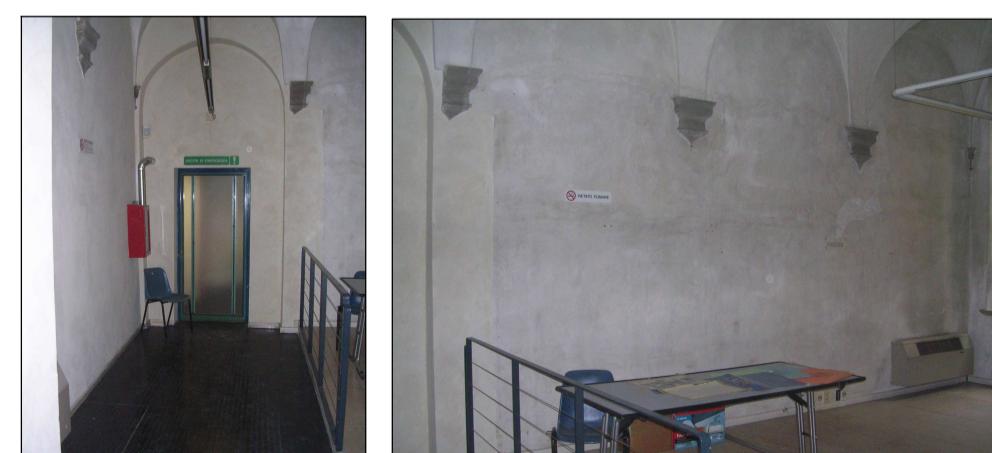
4 - Ricollocazione porta REI 120 recuperata per realizzazione di uscita di emergenza previa:

- rimozione e smaltimento porta in ferro e vetro esistente a un'anta
- riquadro e vano arretrato costituito da pareti in muratura non portante REI 120 e soffitto in cartongesso REI 120
- pavimento del vano arretrato da rifare in pendenza e rivestire in gomma antiscivolo
- integrazione porzione pavimento della sala con massetto autolivellante
- installazione porta REI 120 recuperata previa smontaggio e spostamento dal vano ingresso e inserimento maniglione antipanico, cilindro e maniglia esterna e chiudiporta aereo
