PROPRIETA' Spt. Piana e Arsenia Esteri

OGGETTO: **RILEVO CRITICO SEZIONE AA**

Analisi materiali - analisi degrado

Comunicazione 1/4 Scale: 1/25 Tavola N°

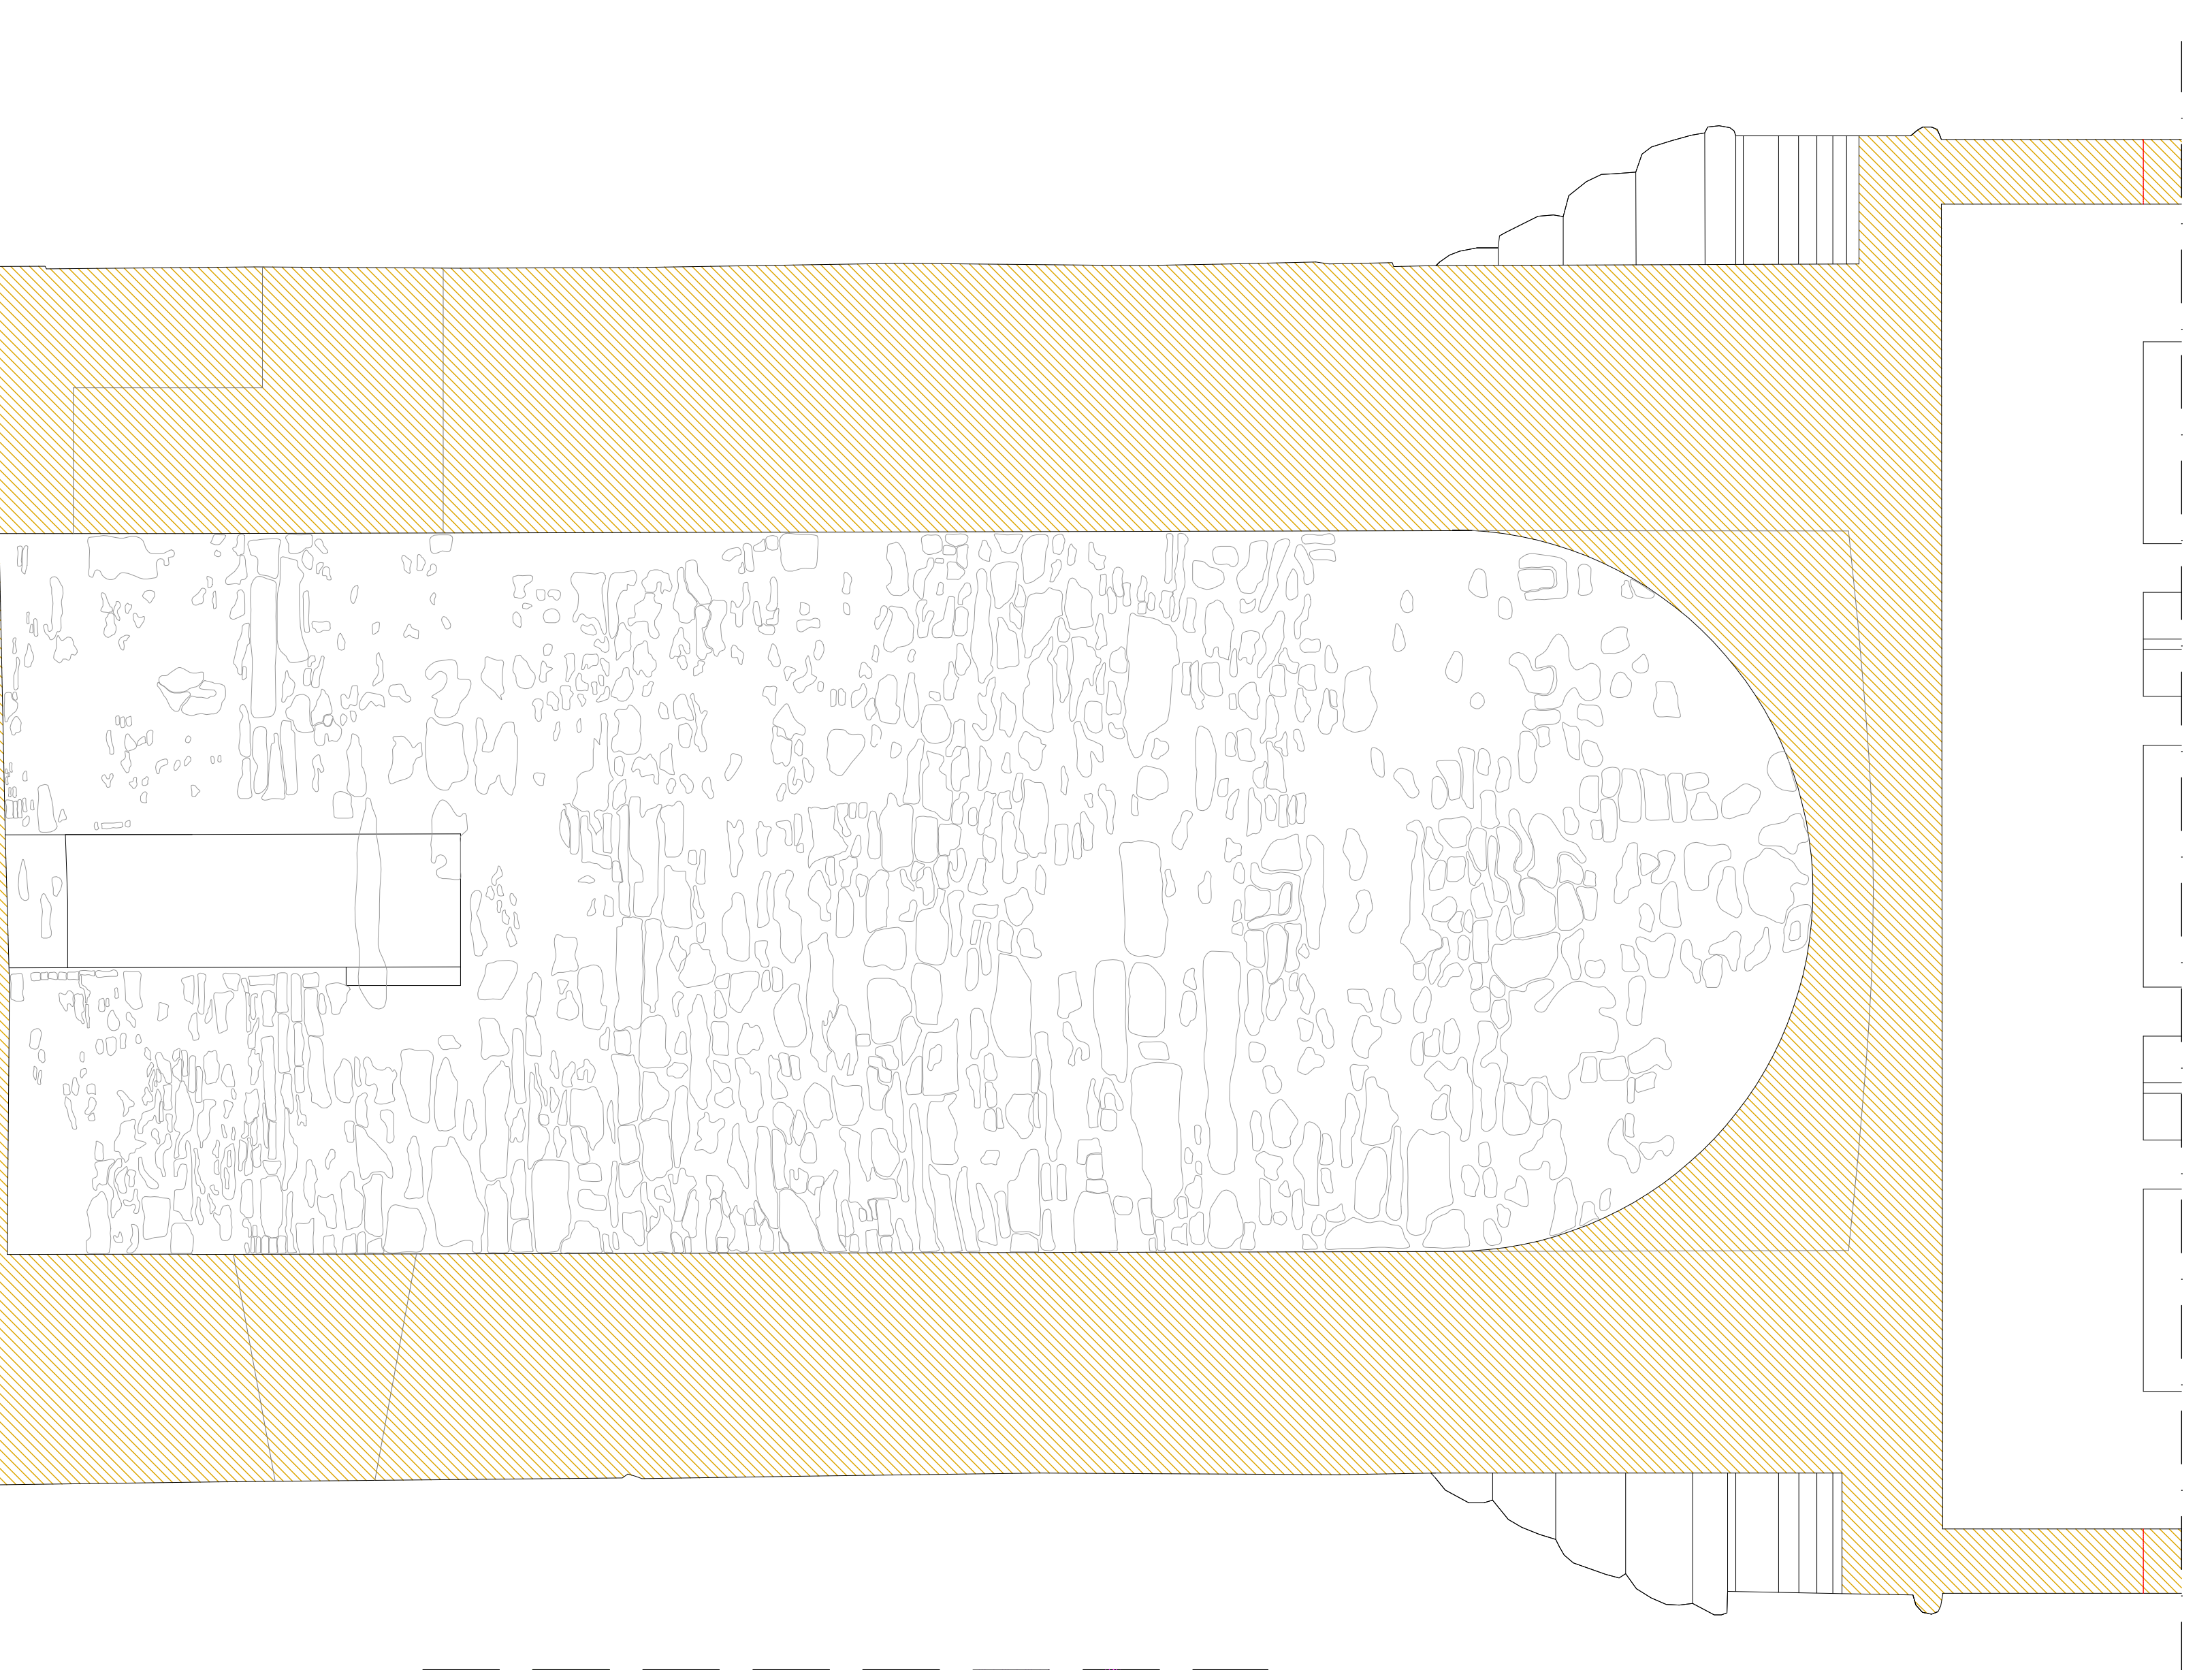
SEZIONE AA

- ANALISI DEI MATERIALI**
- PARAMENTO IN PIETRA (ARENARE, SGUSCI VIOLETTE)
 - PARAMENTO IN LATERIZIO
 - SCALBO A CALCE
 - INTONACCO A CALCE LISCIO A MESTOLA
 - APERTURE
 - LEGNO
 - MALTA DI ALLETTAMENTO
 - UNITA' STRATIGRAFICA

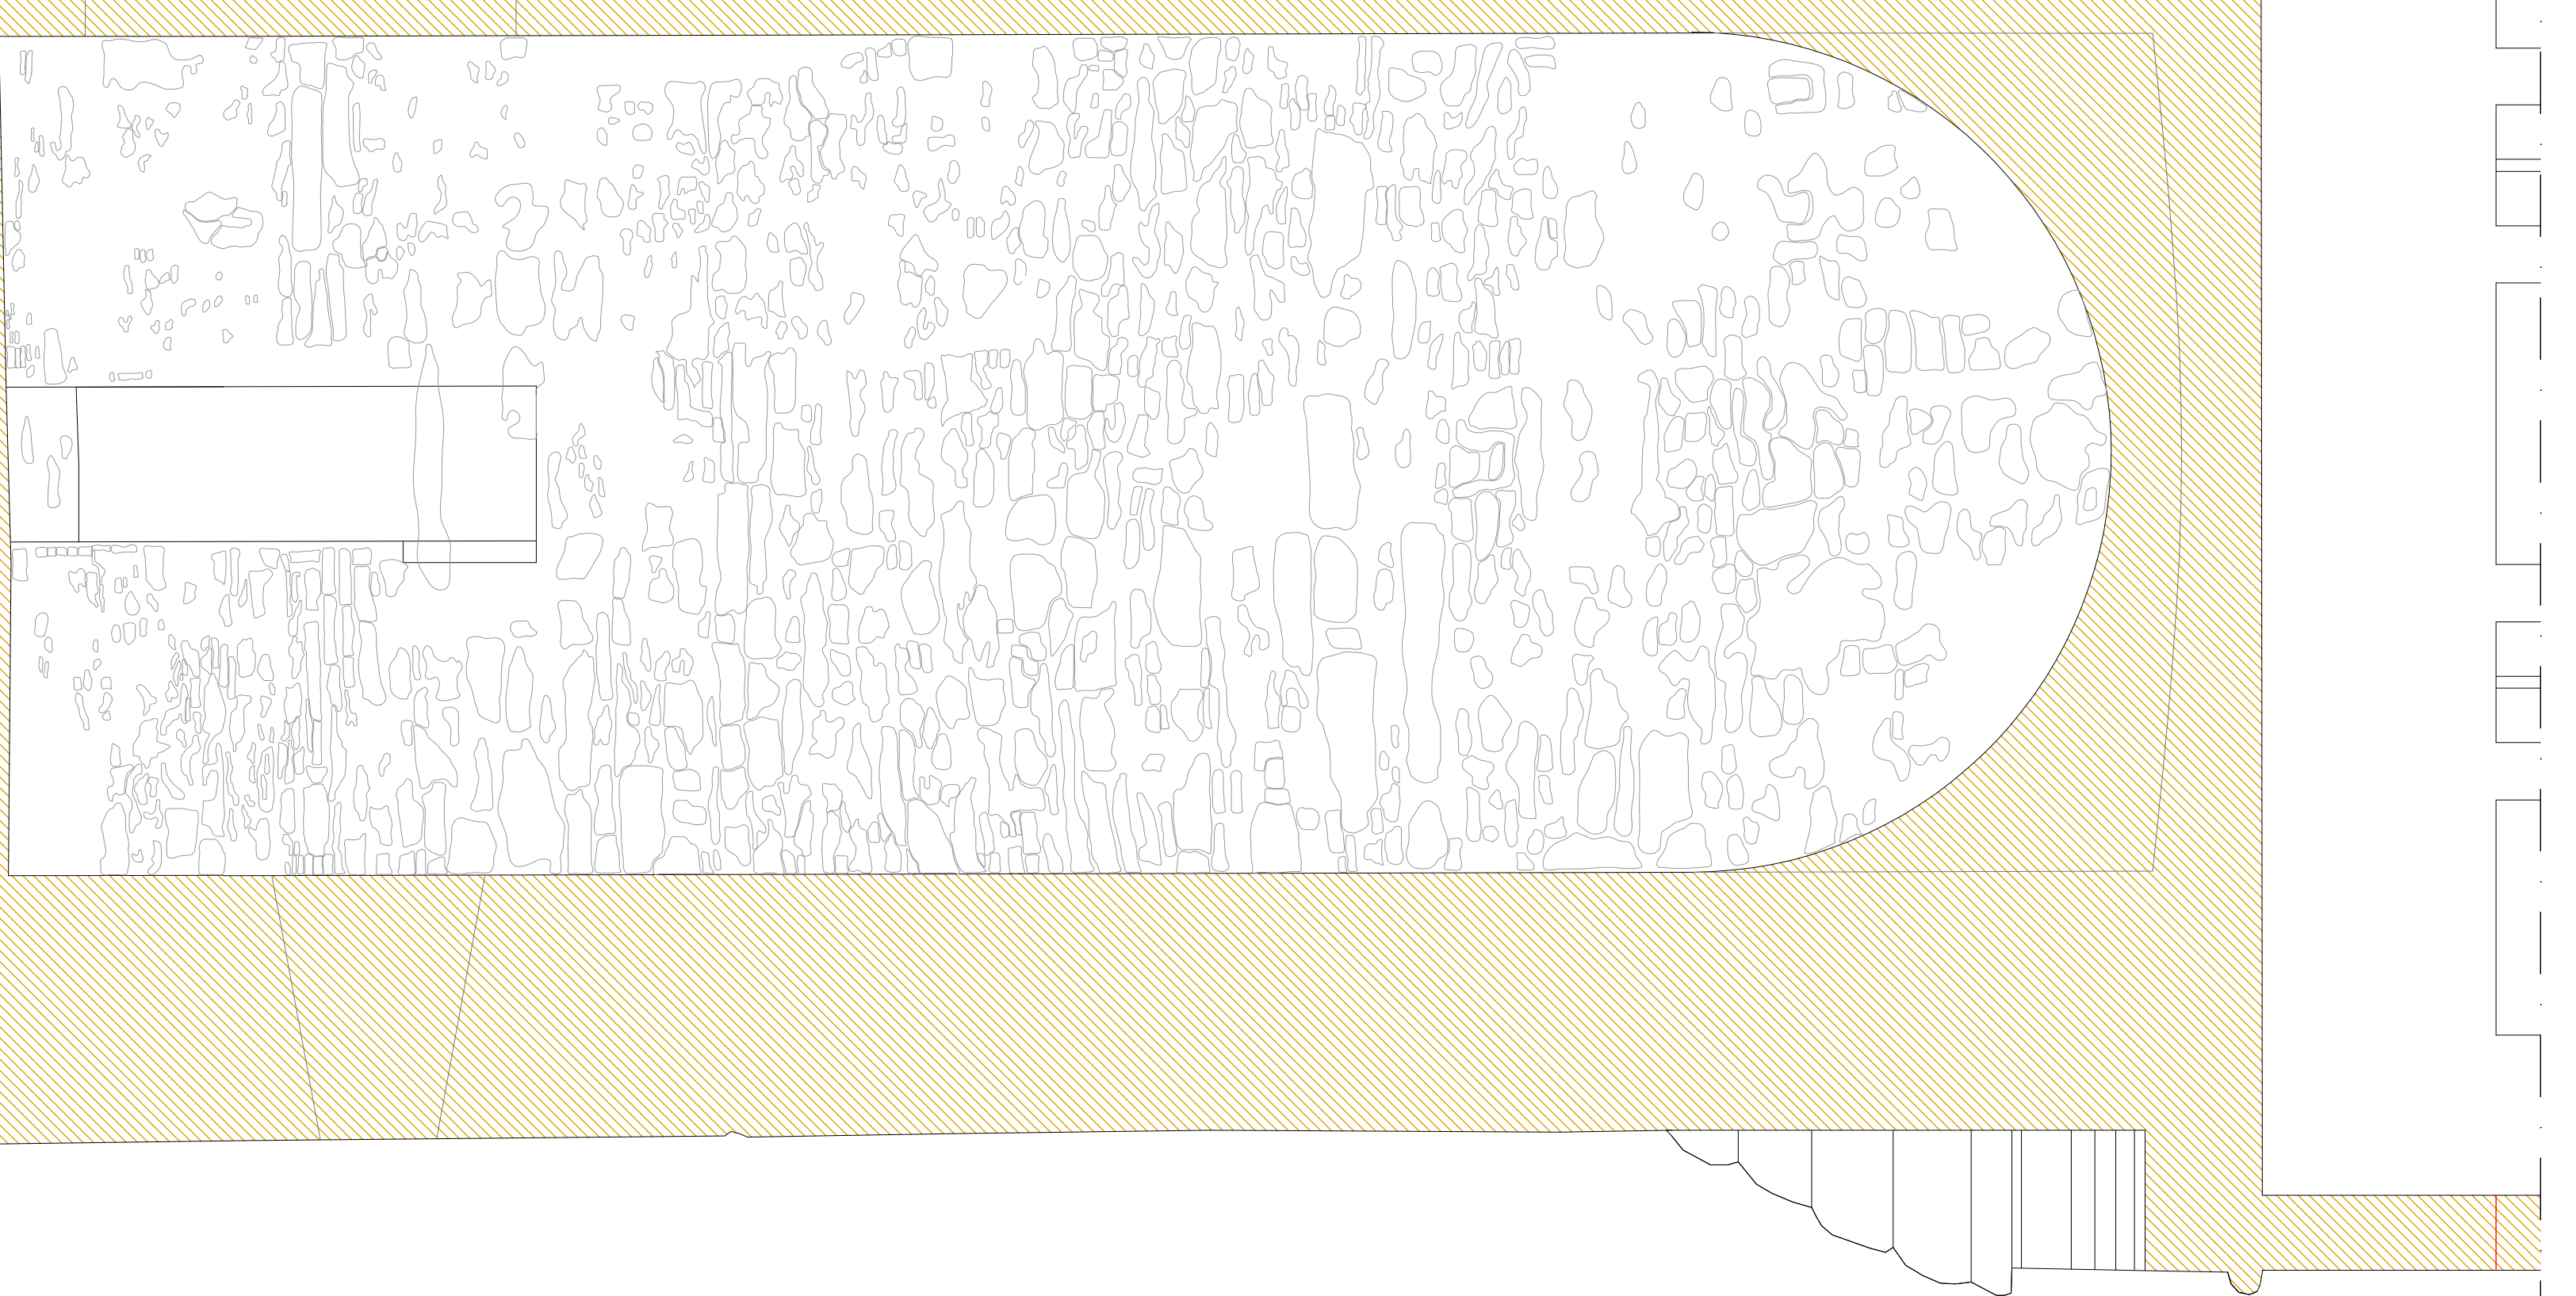
SEZIONE AA

- ANALISI DEL DEGRADO**
- MICRO FENOMENI DI DEGRADO DEL MATERIALE LAPIDEO**
- AC ALTERAZIONE CROMATICA
 - CN CRUSTA NERA
 - DEPOSITO SUPERFICIALE
 - DPA DISTACCO PARZIALE
 - ES EFFLORESCENZE SALINE
 - E ESPOLIAZIONE
 - E EROSIONE
 - MFR MICROFRATTURE
 - PP PARTI PERICOLANTI
 - PB PATINA BIOLOGICA
 - PO POLVERIZZAZIONE
 - S SCAGLIATURA

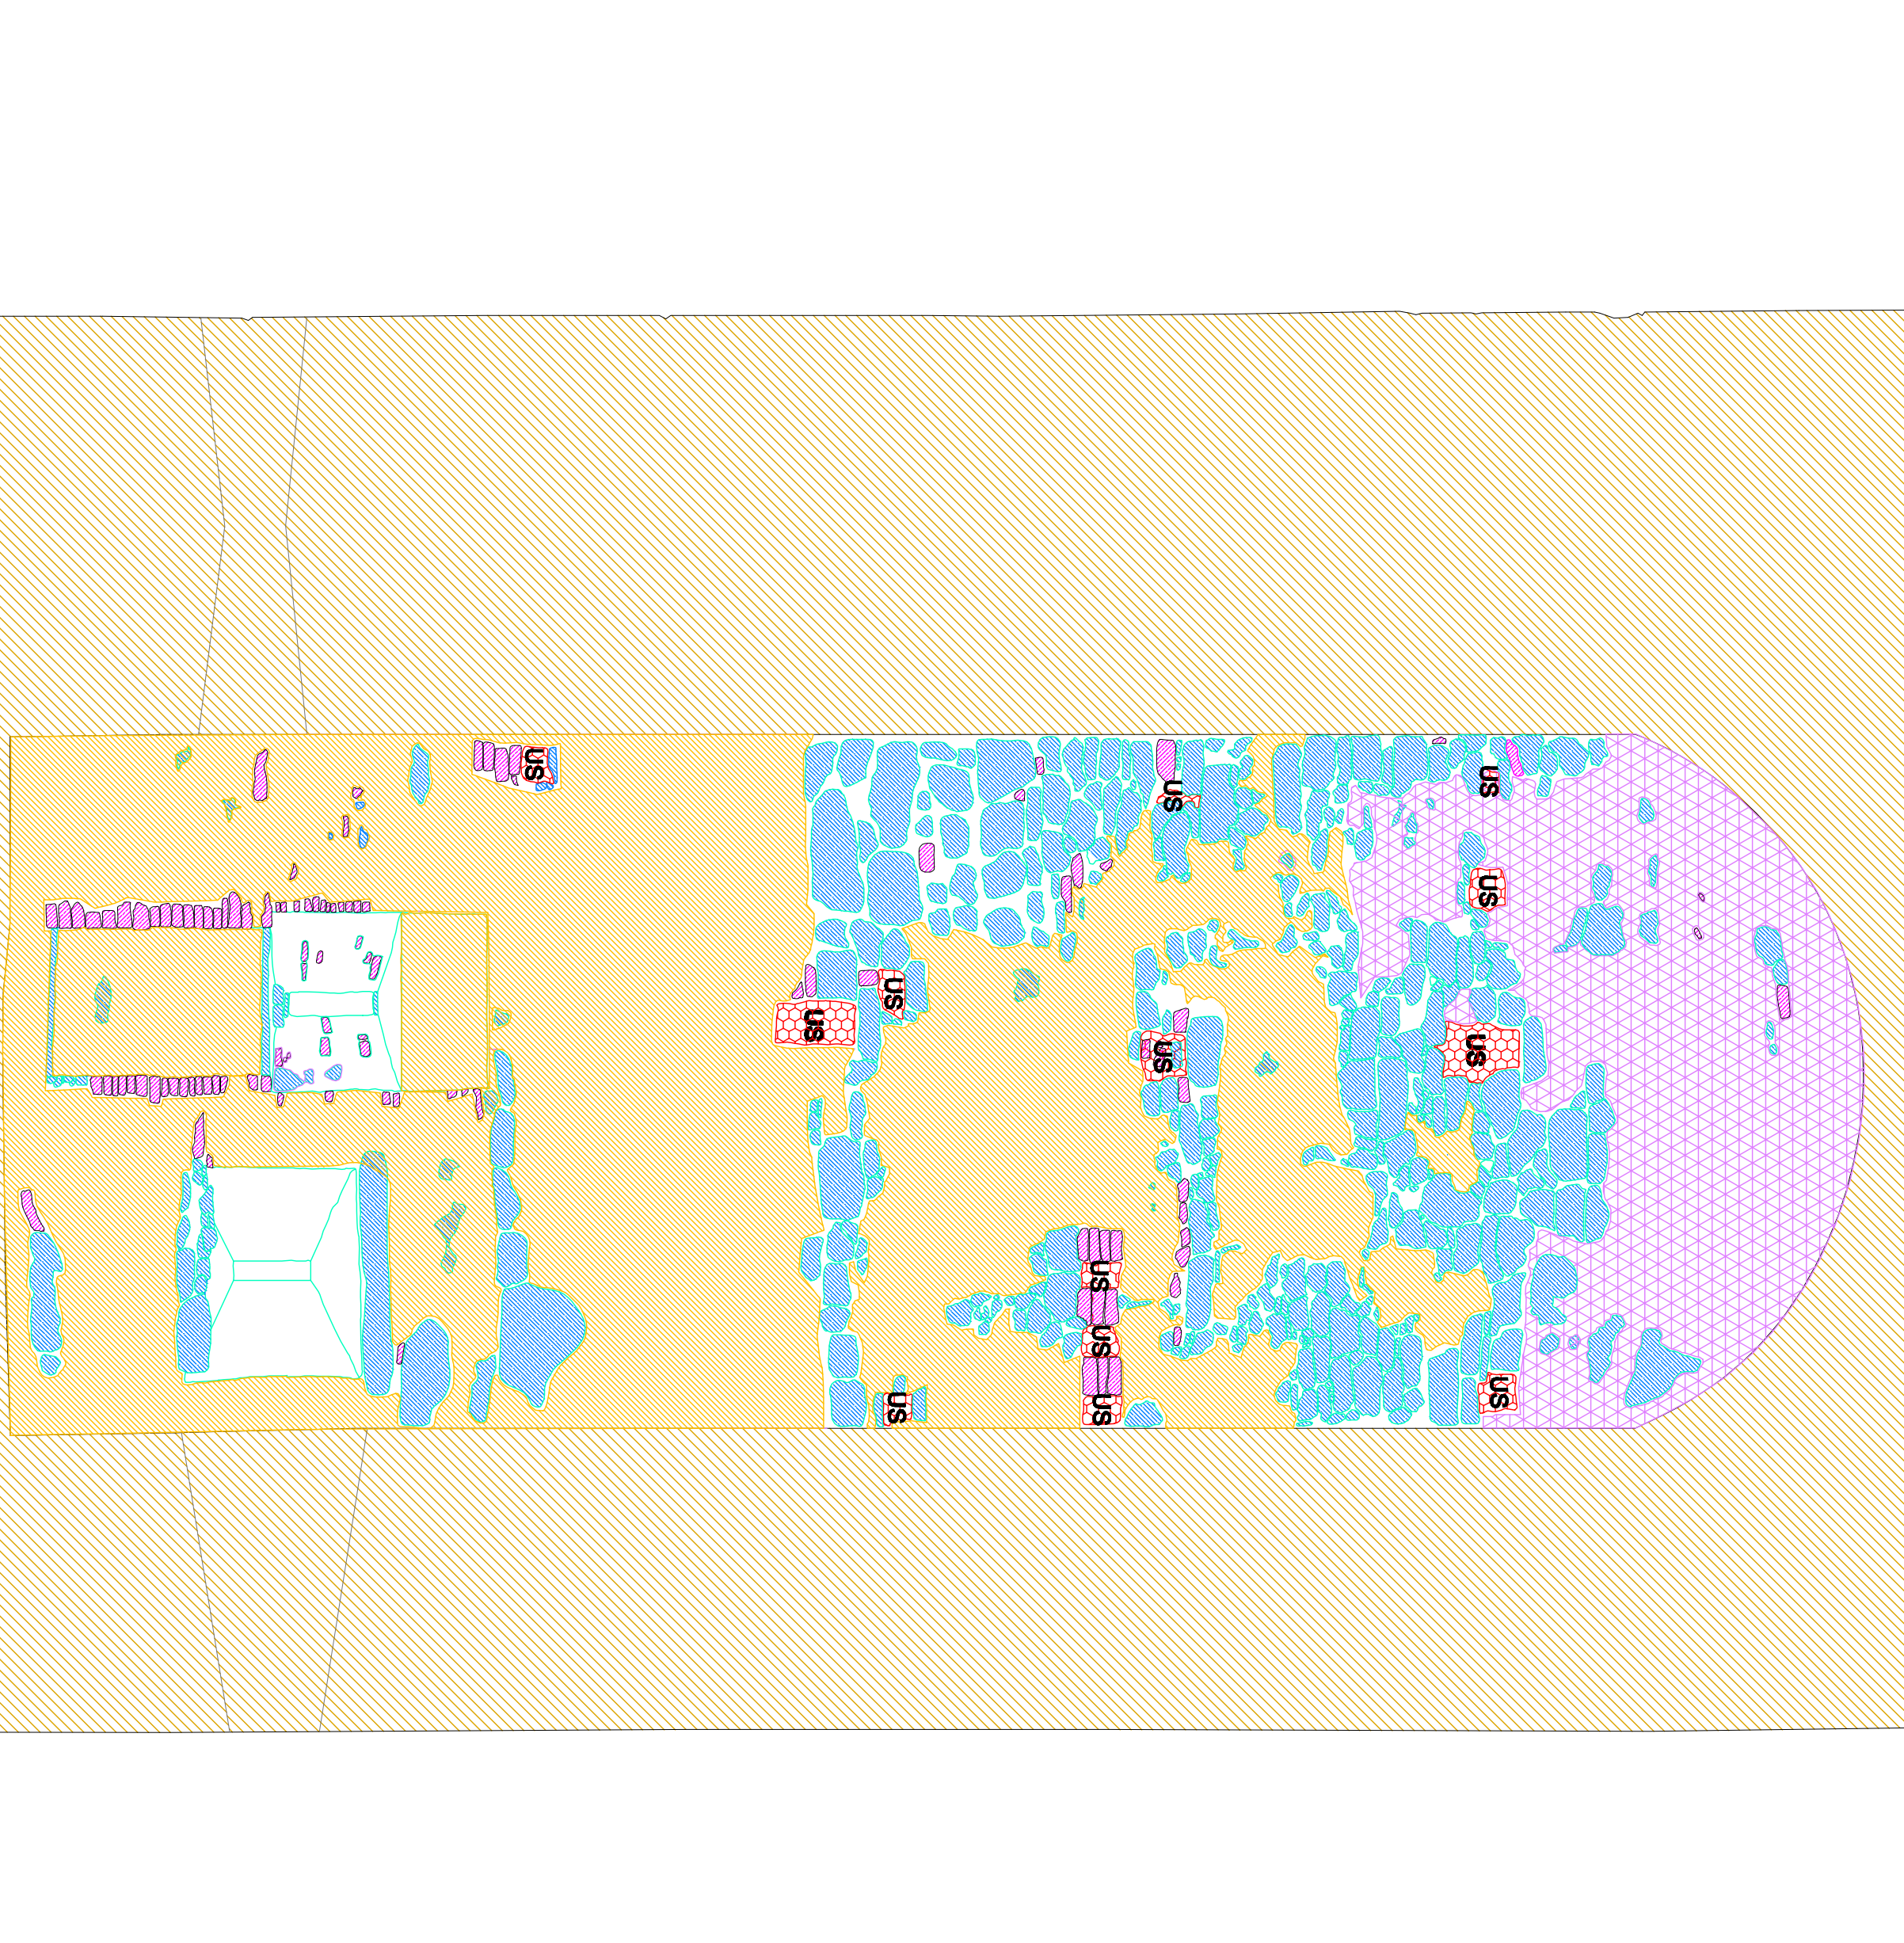
- EROSIONE DEL MATERIALE LAPIDEO
- EROSIONE LATERIZI
- BIALTERAZIONE
- MANCANZA / EROSIONE GIUNTO
- ALTERAZIONE CROMATICA
- EROSIONE GIUNTO
- MANCANZE
- LESIONI / FESSURAZIONI
- BIOLTERAZIONE DEL LEGNO
- POLVERIZZAZIONE
- UMIDITA' DI RISALITA' CAPILLARE
