**RESIDENZA UNIVERSITARIA "SALVEMINI"**

### **Relazione Storica Documentazione Fotografica**

#### **Rifacimento delle facciate esterne della residenza universitaria "Salvemini"**

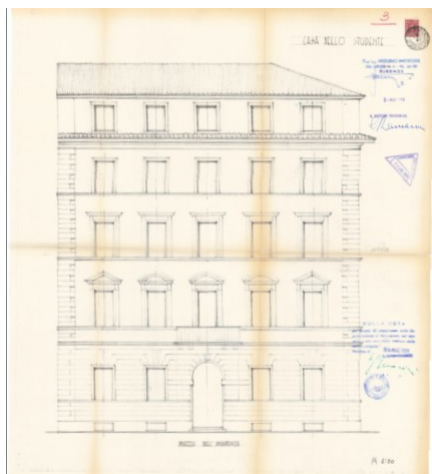
Prospetto Piazza Indipendenza

Inalzamento dell'immobile - 1959

Progetto approvato Soprintendenza e commissione edilizia

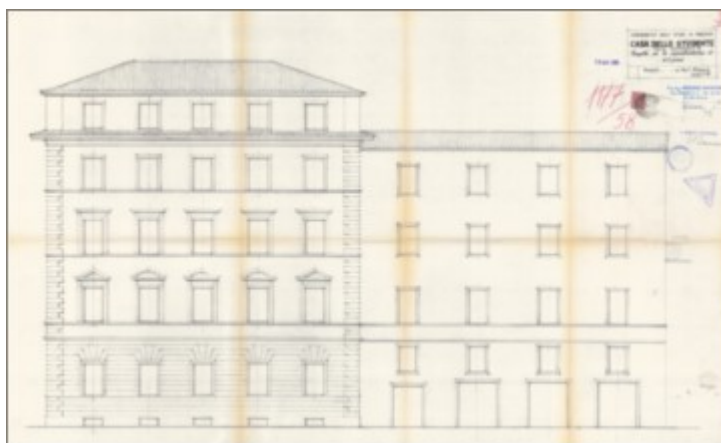
Prospetto Via Ridolfi

Inalzamento dell'immobile - 1959

Progetto approvato Soprintendenza e commissione edilizia

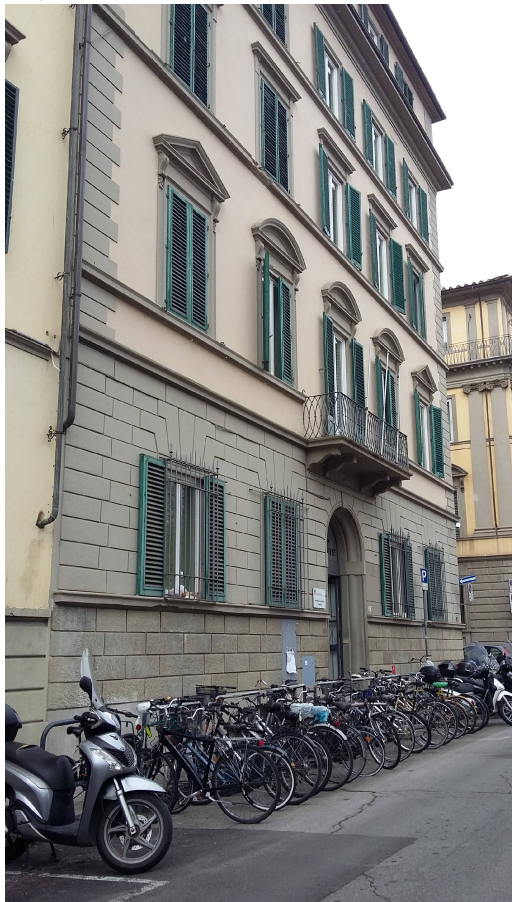
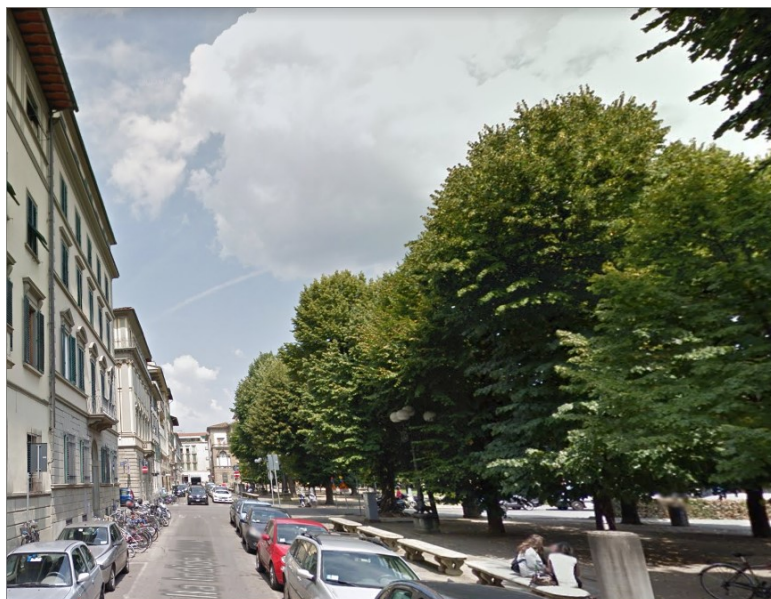
*Vista di scorcio del prospetto su Piazza Indipendenza*

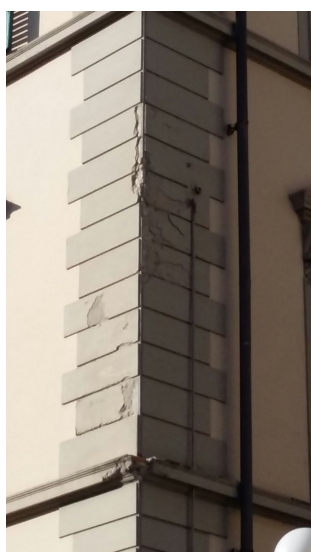
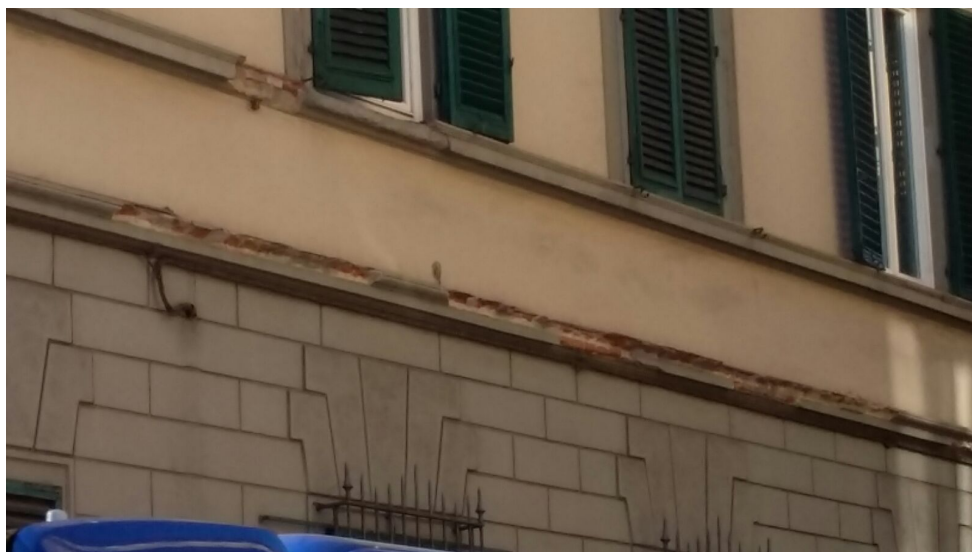
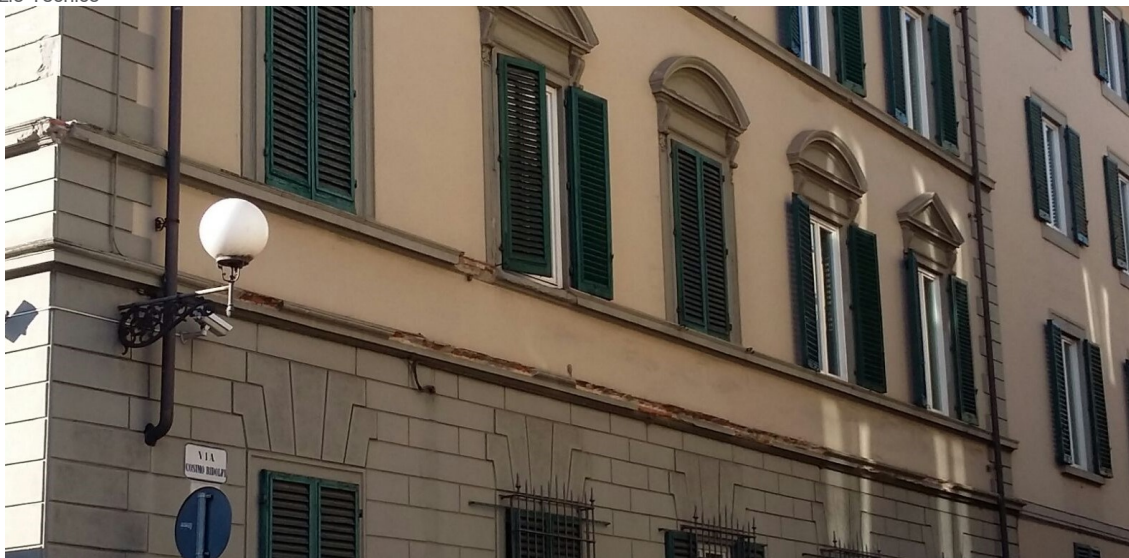
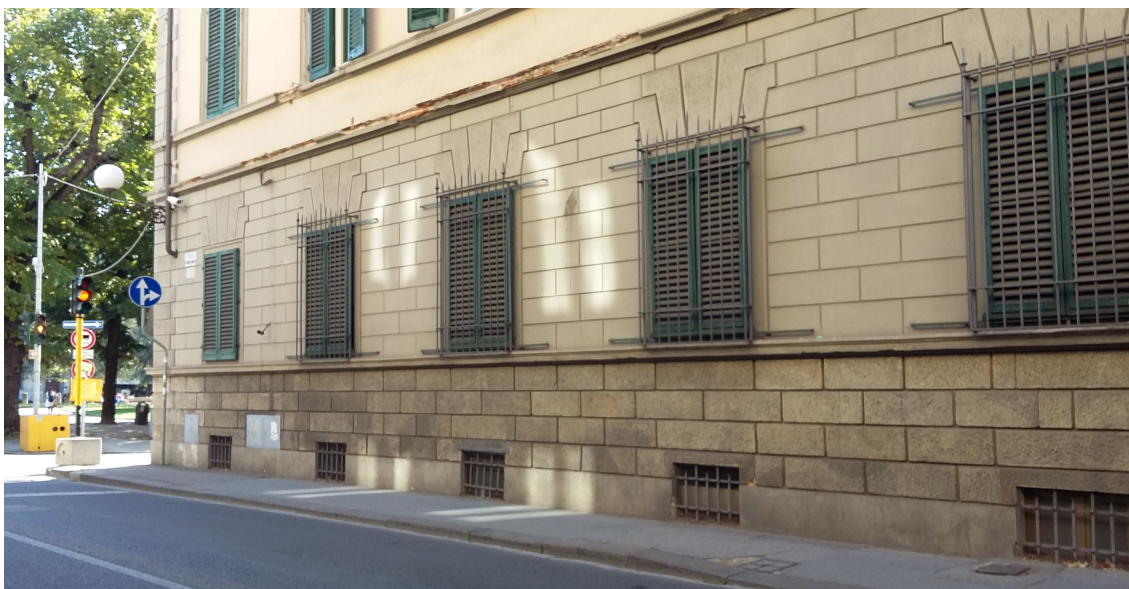
Le facciate sono provviste di decorazioni quali le fasce marcapiano e le cornici alle finestre già oggetto di episodi di distacco e caduta a terra di porzioni di questi elementi. Le parti di decorazioni risultate pericolanti alle verifiche dei tecnici del corpo VV.F di Firenze sono state rimosse.

*Viste particolareggiate degli elementi di decoro ammalorati:*

Pertanto, alla luce di questi avvenimenti, si rende necessario intervenire a vari livelli; in primo luogo per rimuovere ulteriori elementi staticamente precari rimasti e successivamente per ripristinare l'estetica originaria delle facciate mediante il rifacimento delle porzioni di aggetti mancanti, di tutti gli intonaci e delle tinteggiature, compreso il restauro delle persiane delle finestre e il ripristino di tutte le finiture in ferro.

In questa fase si prevede il rifacimento e il restauro delle porzioni ammalorate o già vittime di cedimenti, mediante interventi con uso di vari tipi di legante, a base di calce, o similari e/o vernici consolidanti.
