## RELAZIONE TECNICA

**Indagine diagnostica su elementi strutturali lignei  
di solaio e di copertura presso “Casa Pacinotti” a Pisa**

Università degli Studi di Pisa  
Direzione Edilizia e Telecomunicazione  
Via Fermi 6/8 Pisa

Dicembre 2015

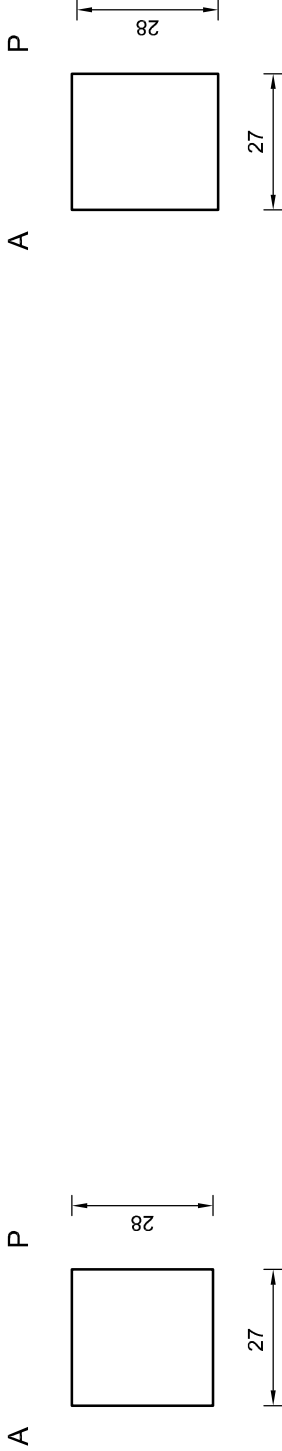
| Elemento | Specie | Categoria | | Indicazioni |
|---|---|---|---|---|
| T4 | Ab | I | - | v |

Trave poco inflessa.

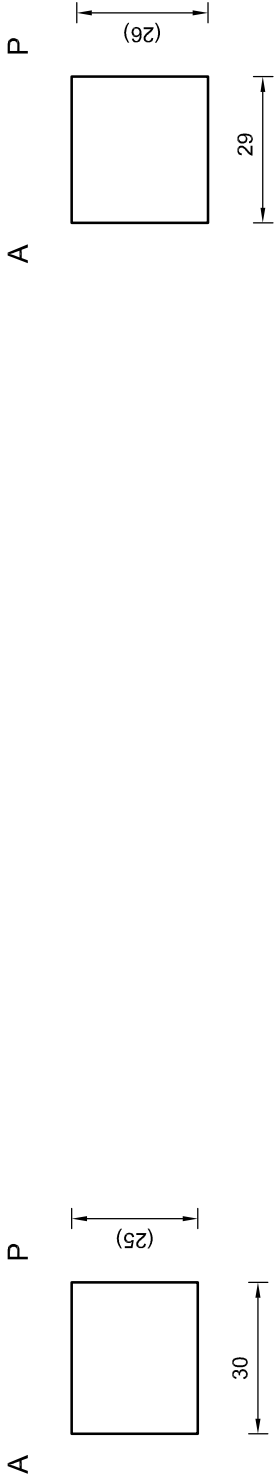
| Elemento | Specie | Categoria | Indicazioni |
|---|---|---|---|
| T5 | Ab | I - | v |

Trave poco inflessa.
